ИСПИТИВАЧКИ РАДОВА НА АРХИТЕКТУРИ ЦРКВЕ МАНАСТИРА ЉУБОСТИЊЕ И ПРЕДЛОГ ЗА ЊЕН БУДУЋИ ИЗГЛЕД

Испитивачки радови архитектонско-конзерваторске природе, обављени на цркви током 1965. и 1966. године, указали су на следеће:

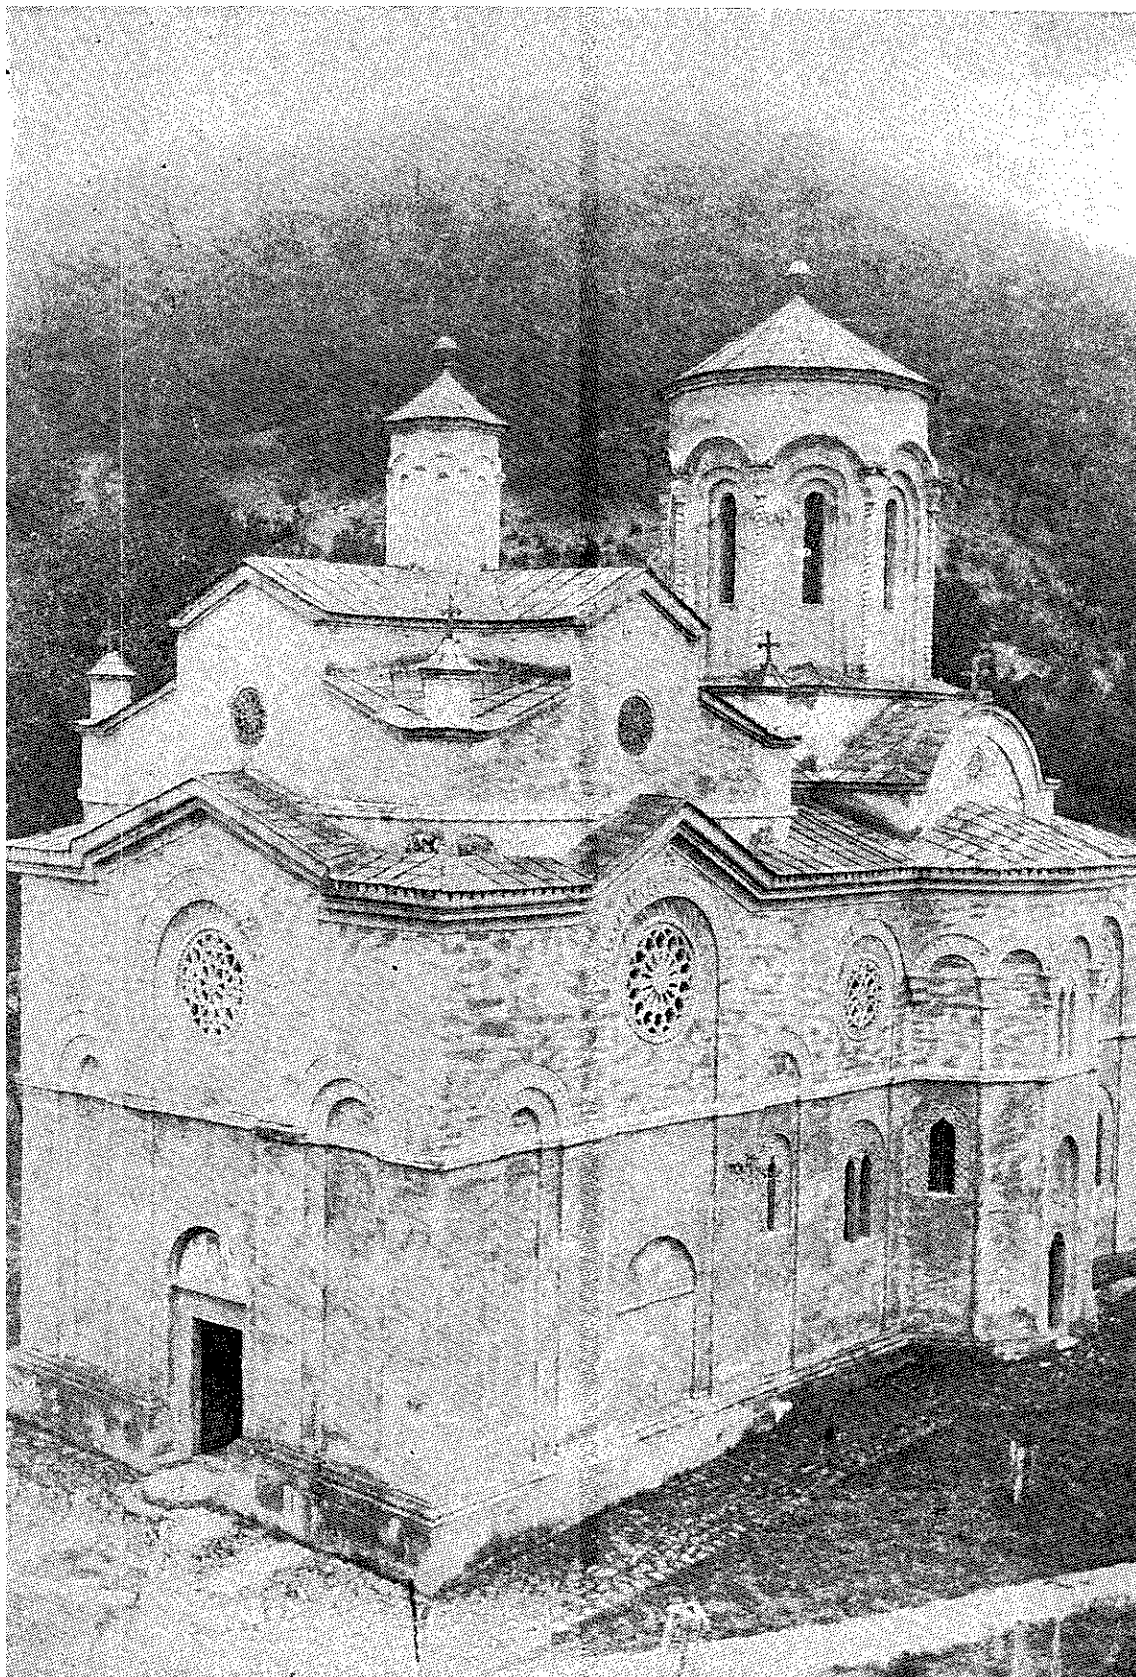
1. Црква манастира Љубостиње после интервенција изведених у XIX века (снимак проф. Ђ. Станојевића, крајем XIX века)

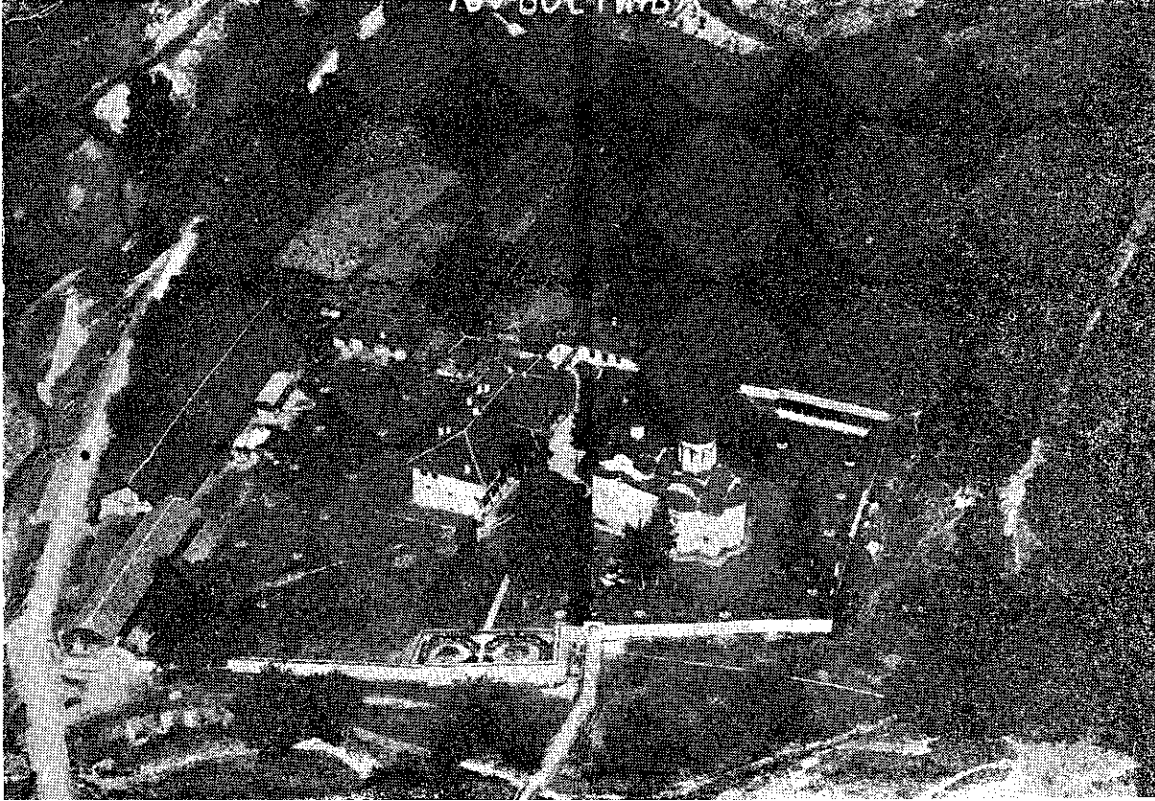
2. Манастир Љубостиња, (авионски снимак
Команде ваздухопловства, око 1930.)

2. Le monastère de Ljubostinja vers 1930 (Photo
aérienne de l'aviation militaire).

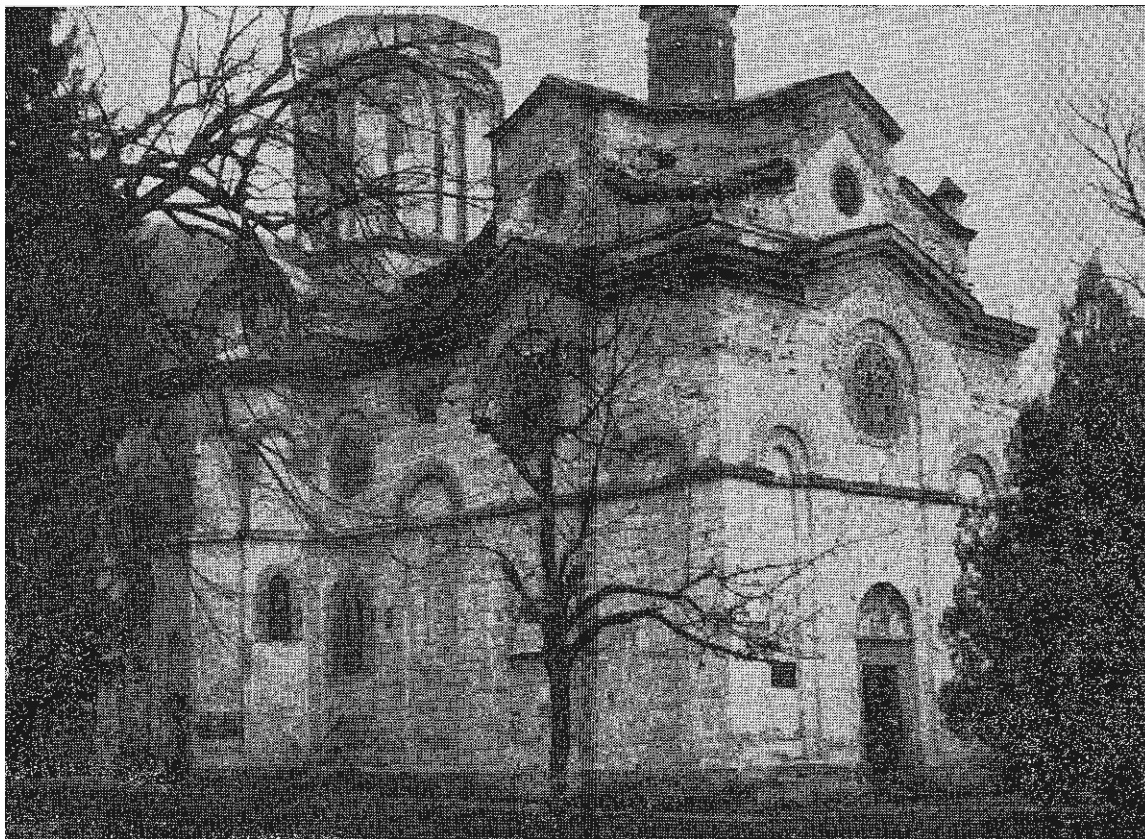
5. Љубостиња, фасада у току испитивања, после извршеног обијања познијих малтера (снимак И. Путића)

Презиђивања и надзиђивања обављена су углавном у горњим деловима зидова, док су крпљења и зазиђивања вршена код појединих отвора. Услед оваквих интервенција архитектура горњих делова фасаде изменила је у знатној мери своје основне облике (сл. 5).

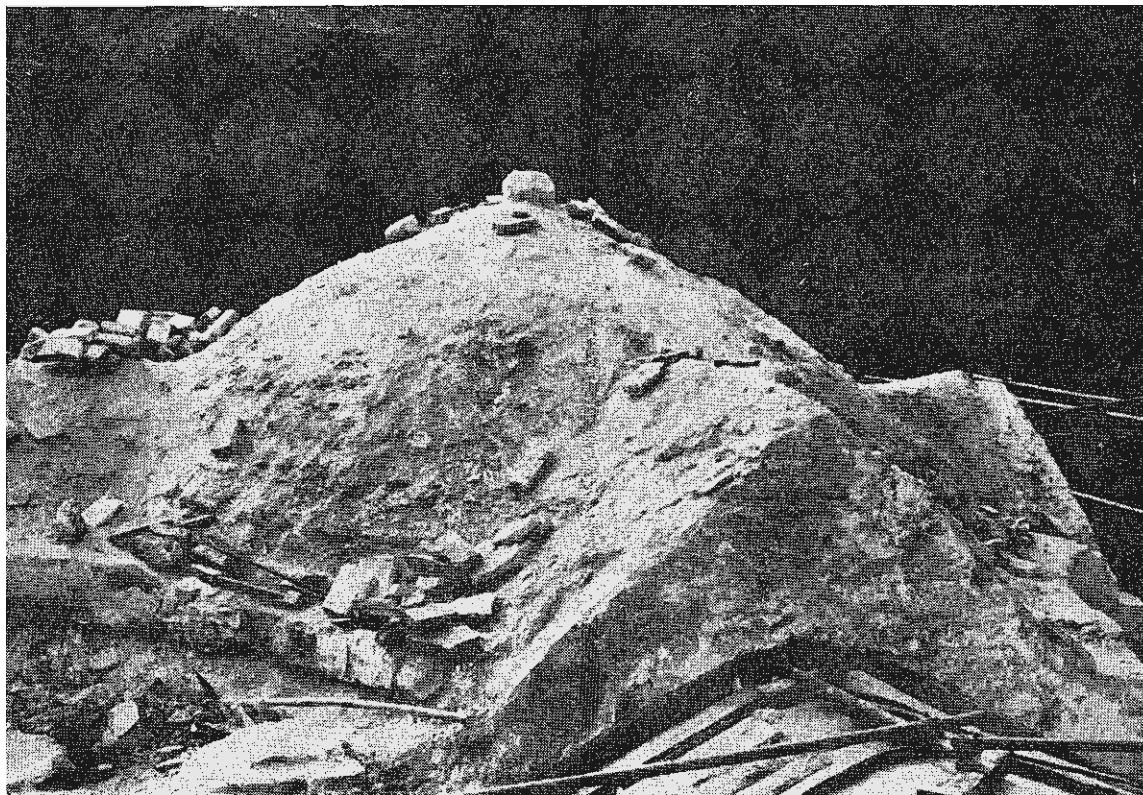
11. Љубостиња, откривени облици сводова над припратом (снимак Д. Ст. П.)

Полуоблично кубе над припратом у потпуности је оригинално. Под њим нису постојали никакви ступци нити пиластери који би ову велику засведену површину подухватили или кубету смањивали распон. Међутим, над овим кубетом откривен је читав систем мањих сводова, који је веома за-

нимљив по својој конструкцији и својим облицима. Четири свода скоро готских облика укрштају се међусобно и леже на четири јака лука који полазе из пандантифа,

ослањајући се и на само кубе које у свом темену остаје слободно. Све су ове конструкције изведене у камену, а сви остали надограђени у опеци. (сл. 10, 11). Колико

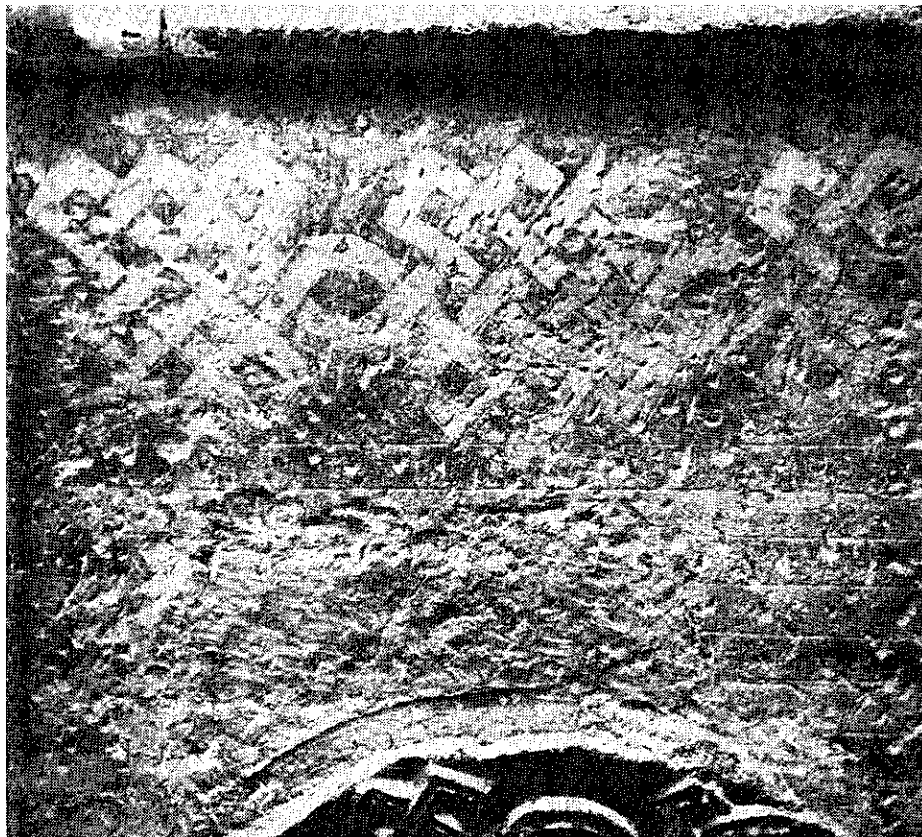
15. Љубостиња, новооткривени првобитни малтер са фасаде, са сликаним кордонским венцем (преплетом)

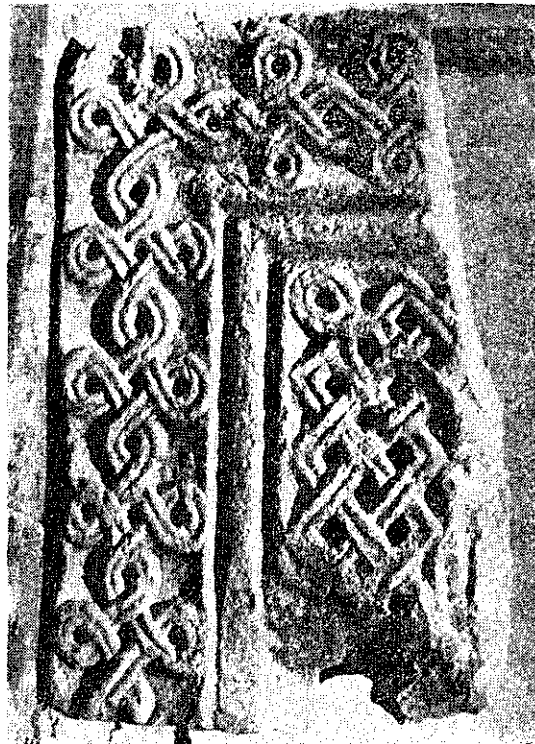
19. Љубостиња, фрагмент камене пластике који је припадао једном од бочних портала
19. Ljubostinja — Fragment de sculptures en pierre qui faisait partie d'un portail latéral.

не пластике, секундарно уграђени у фасаду. У ниши коју ствара зазидани северни портал припрате уграђен је један фрагмент преплета чије шаре одговарају већ познатим фрагментима који су се налазили приклоњени уз јужну страну припрате (сл. 19).

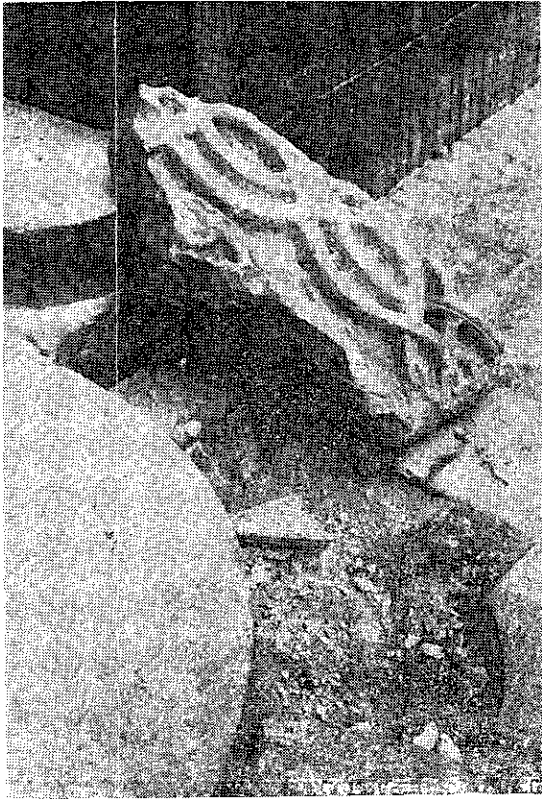
21. Љубостиња, преплет са прозора, секундарно употребљен као праг
 21. Ljubostinja — Entrelacs de fenêtre; emploi secondaire comme seuil.

Откривено је још неколико фрагмената камене пластике. Један од делова полукружног прага, пред главним улазом у цркву, у ствари је изврнуто постављени елемент једног лучно обрађеног профила са преплетом (сл. 21). Још један комад, слично обликованог и обрађеног камена, нађен је у шуту над источним сводовима цркве, испод најновијег кровног покривача. То су, по свој прилици, делови уништених натпрозорника.

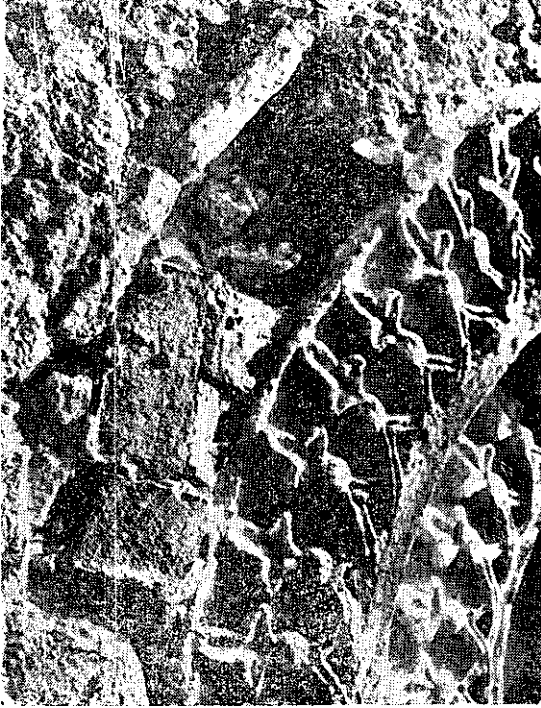
24. Љубостиња, трагови керамопластичне декорације архиволта, откривени приликом испитивања фасаде
24. Ljubostinja — Traces d'ornements en céramique sur les archivoltes découvertes en examinant la façade.

полукружним луцима ниша), где се између два реда опека нижу лончићи у виду крстова (сл. 24, 25).

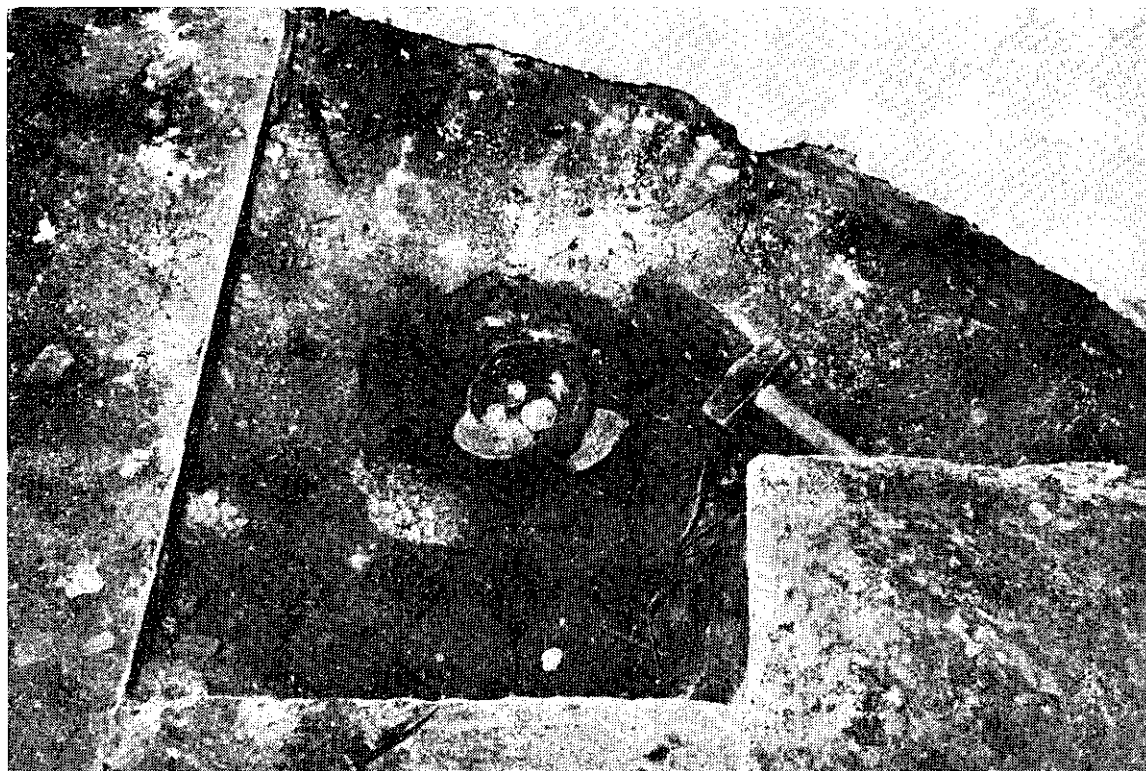
32. Љубостиња, остава новца откривена у олтару испод каменог пода

32. Ljubostinja — Dépôt de pièces de monnaie découvert dans l'autel sous un sol de pierre.

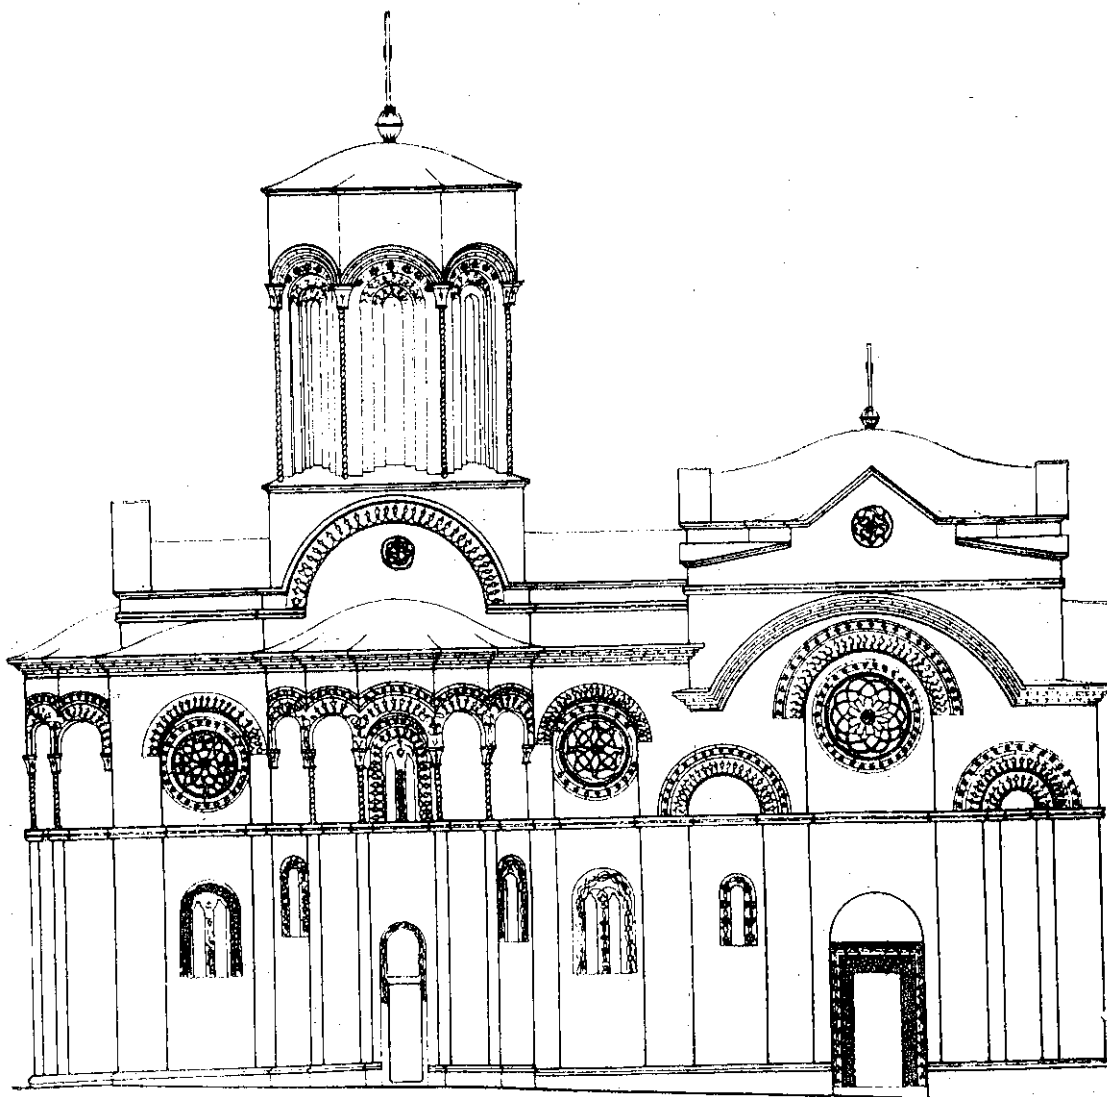
41. Љубостиња, северна фасада — шема затеченог стања са назначеним изменама

Реализација концепције будућег изгледа цркве манастира Љубостиње почела је да се спроводи 1967. године. Сразмерно расположивим средствима предузимају се радови у складу са резултатима претходно извршених испитивања. Свесни смо, међутим, да наведена испитивања, ма колико темељно вршена, нису у стању да до најмањих детаља пруже све елементе потребне за обраду пројекта за будући изглед цркве. Природа посла је таква да поједини детаљи морају ипак да се решавају на лицу места. У томе ће Љубостиња својом обновом још увек изазивати интересовање код стручњака који се баве изучавањем наших културних вредности (сл. 37—42).
