КОНЗЕРВАТОРСКИ РАДОВИ НА ФРЕСКАМА МАНАСТИРА ГРАДЦА

TRAVAUX DE CONSERVATION DES FRESQUES DE L'ÉGLISE DE GRADAC

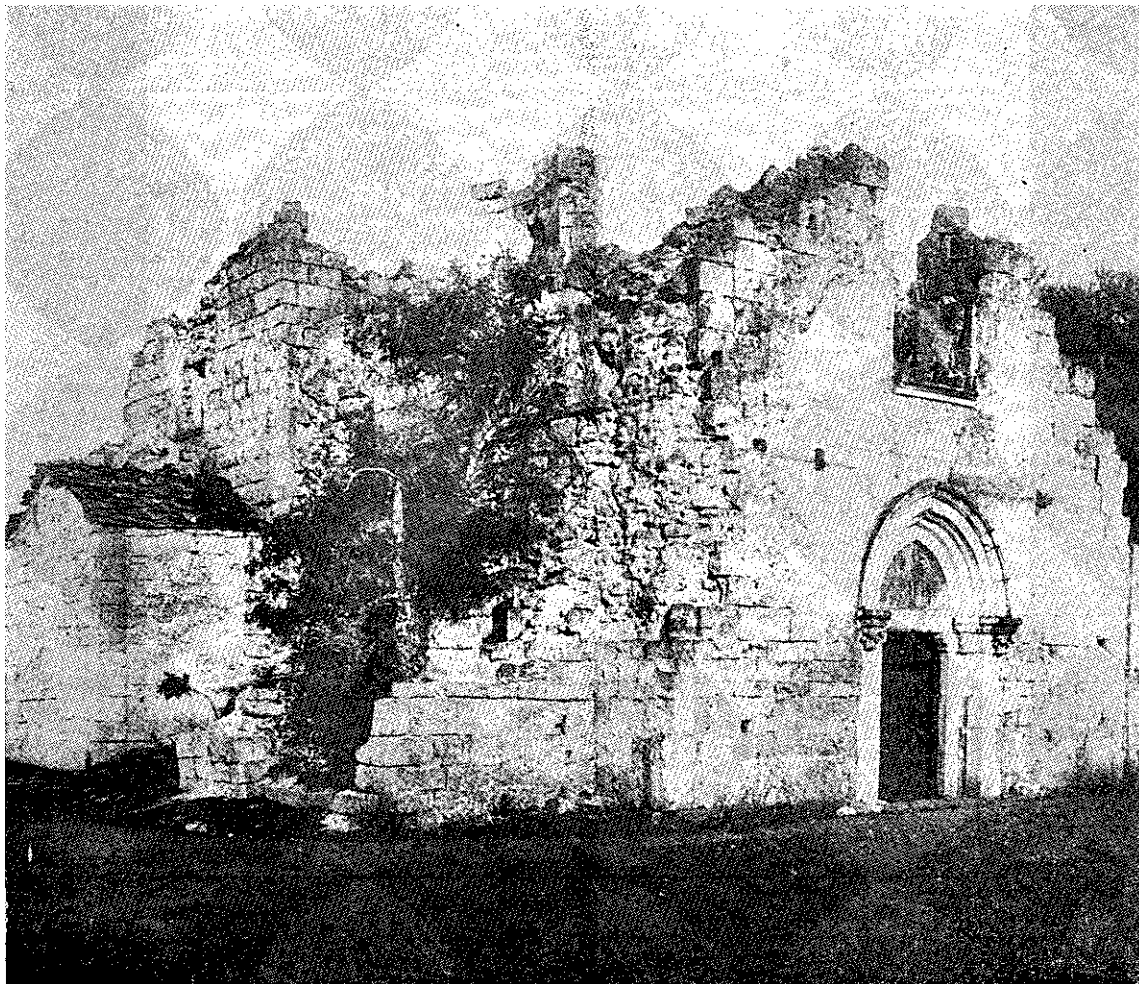
1. Градац (снимљен 1910.)

Манастир Градац као и Сопоћани, био је око два столећа у рушевини и без крова (сл. 1). Године 1910 Градац је покривен провизорним кровом — настрешницом (радови Народног Музеја у Београду), али цела грађевина је и даље била у рушевини и отворена — изложена свим временским непогодама. Живопис, сачуван у већим и мањим фрагментима, има фреско-малтер најчешће у трошном стању, а површине сликаног слоја су испране од кише и избледеле. Само у најскровитијим деловима — луковима и угловима — сачуване су мале површине фресака са правим ликовним вредностима градачког сликарства, које је блиско Сопоћанима (слика 2 и 3).

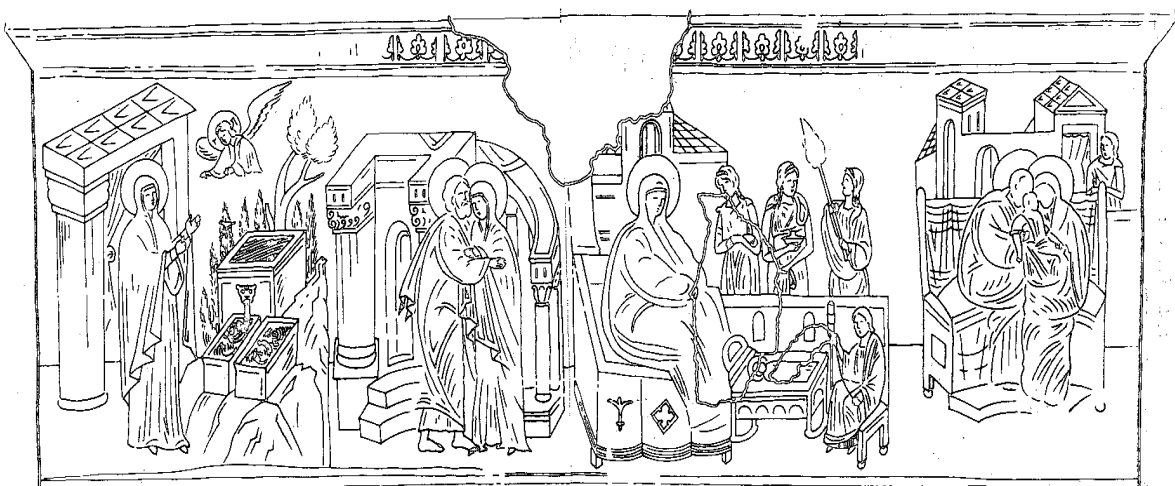
5. Градац, Рођење Богородице

5. Gradac. »La naissance de la Vierge«

скровиште на западном зиду испод фреске Распећа на више места оштетио фреску да би најзад и пронашао то скровиште у зиду. Оно се налази лево од Христових ногу. Неодговорно лице по свој прилици из Градца, у зиму 1962/1963. знајући за ову причу, а верујући вероватно да су конзерватори из овог Завода долазили да поново траже „скровиште“, и знајући да га нису нашли, оно је само покушало да то открије на западном зиду у припрати, у истој висини где је „скровиште“ на западном зиду наоса, па је тако и варварски оштетило Рођење Богородице.

Ситнија оштећења на неким ликовно добро сачуваним површинама фресака, попуњена фреско-малтером, тонирана су локалним тоном (као „Благовести“ на улазу). Већим делом попуњена оштећења остају са површином жутог малтера, дајући изглед малтера старе фреске (као „Ктиторска“, „Рођење Христово“ и остале површине у наосу).
