КОНЗЕРВАТОРСКИ РАДОВИ НА ЖИВОПИСУ МАНАСТИРА РАВАНИЦЕ

II ИЗВРШЕНИ СЛИКАРСКО КОНЗЕРВАТОРСКИ РАДОВИ

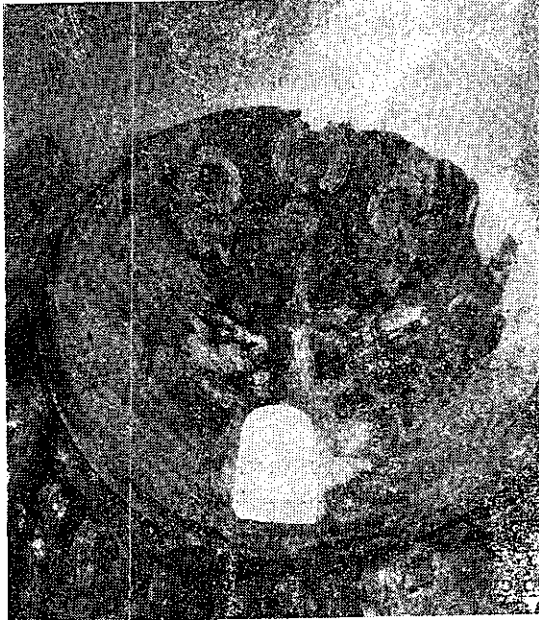
1. Манастир Раваница, конха олтарске апсиде (пре радова)

ОЛТАРСКИ ПРОСТОР. У калоти апсиде, *Богородица са Христом* и два *арханђела*, била је по целој површини потклобучена и са великом пукотином дуж апсиде, изнад и испод прозора. Фиксирање за зидну подлогу извршено је инјектирањем (казеина са кречом) и пресовањем (металним пресамa). Оштећења су попуњена фрескомалтером, а површина пукотине је рестаури-

сана. Очишћена је фреска *Причешће вином и хлебом*; оштећења су плумбирана, као и велика пукотина дуж фреске. У првој зони очишћене су површине *медаљона* и великих фигура *Архијереја*. На северном зиду извршено је фиксирање ивичног дела фреске *Тајна вечера* и очишћено је, као и на јужном зиду *Прање ногу*. У овом простору је сачуваном укупно 100 квадратних метара фресака.

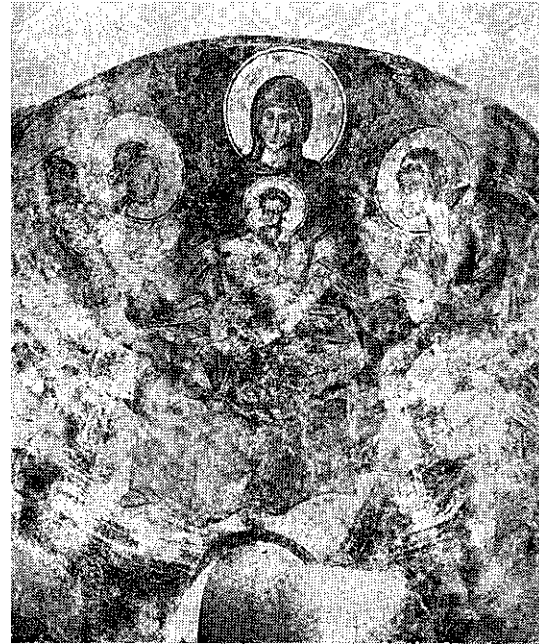
1. Манастир Раваница, конха олтарске апсиде (после радова)
