1. Манастир Студеница

ОДНОС УТВРЂЕЊА И ОБЈЕКТА У КОМПЛЕКСУ МОНАСТИРА СТУДЕНИЦЕ

Марија Радан Јовин

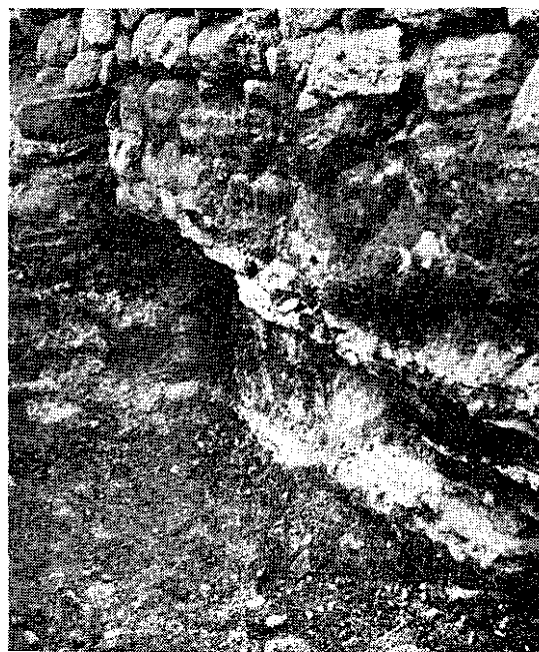
6. Фазе зидања између источних кула

6. Phases de construction entre les tours orientales

Испитивања су показала три фазе зидања на простору између ових кула од којих ни једна није органски повезана са зидовима самих кула. (Слика 6). Сва је прилика да је поменута источна бујица већ у време зидања Богородичине цркве засула падину са источне стране и покрила куле. Тако је конак на југоисточној страни порте могао несметано да се изгради. Главни улаз, а у почетку вероватно и једини, био је у време зидања цркве са западне стране.

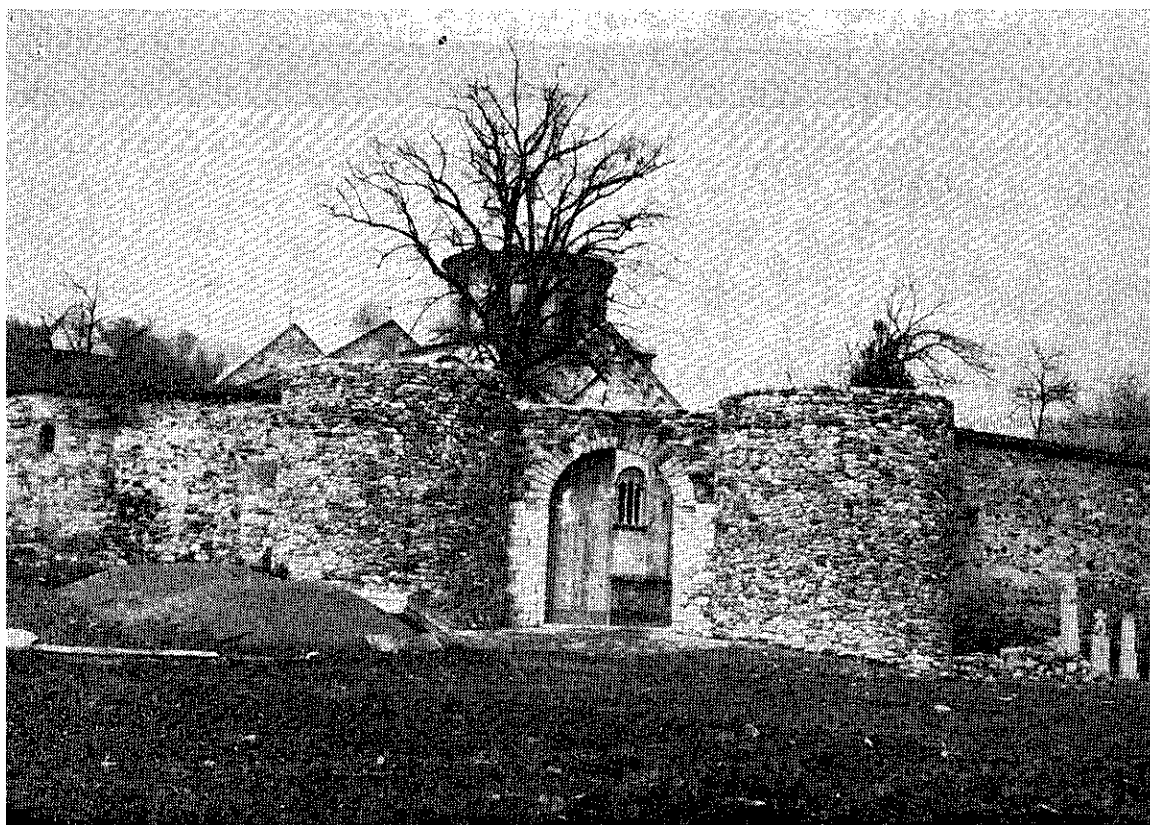
15. Реконструисани источни улаз 1969. год.

15. Entrée orientale reconstruite en 1969.
