Обичај сахрањивања фрагмената живописа и делова архитектонске пластике

АЛЕКСАНДРА ЈУРИШИЋ

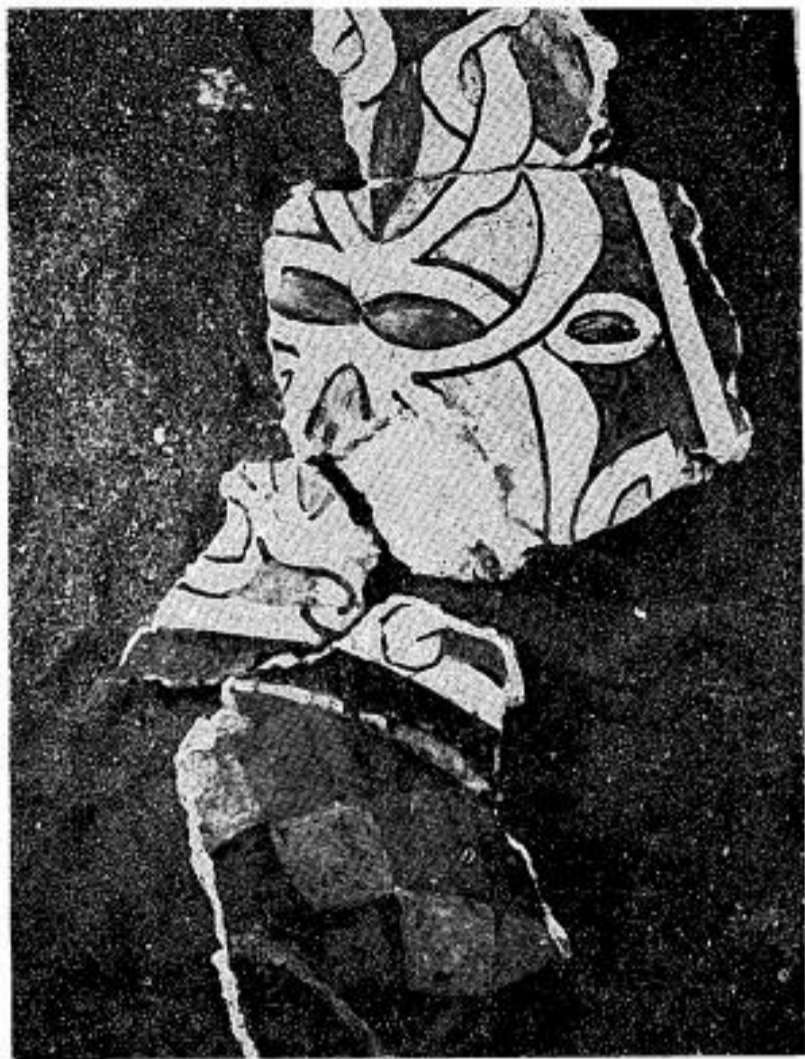
Сл. 2. Жича, црква св. Петра и Павла, фрагменти стилизованих орнамената медаљона (фото Завод за заштиту споменика културе у Краљеву)
 Fig. 2. Žiča, Eglise de Saint Pierre et Paul; fragments des ornements stylisés des médaillons. (photo de l'Institut pour la protection des monuments culturels à Kraljevo).

Приликом пражњења јаме установљено је да је велика количина фрагмената припадала низу медаљона са деловима ликова светаца (сл. 2), од којих су поједини нађени са очуваним сигнатурама, исписаним белом бојом на плавој подлози (сл. 3). Остали део налаза садржи велику количину изузетно лепо сликаних лица светаца (сл. 4 и 5), делова руку које благосиљају или држе крстове, свитке и књиге; за-

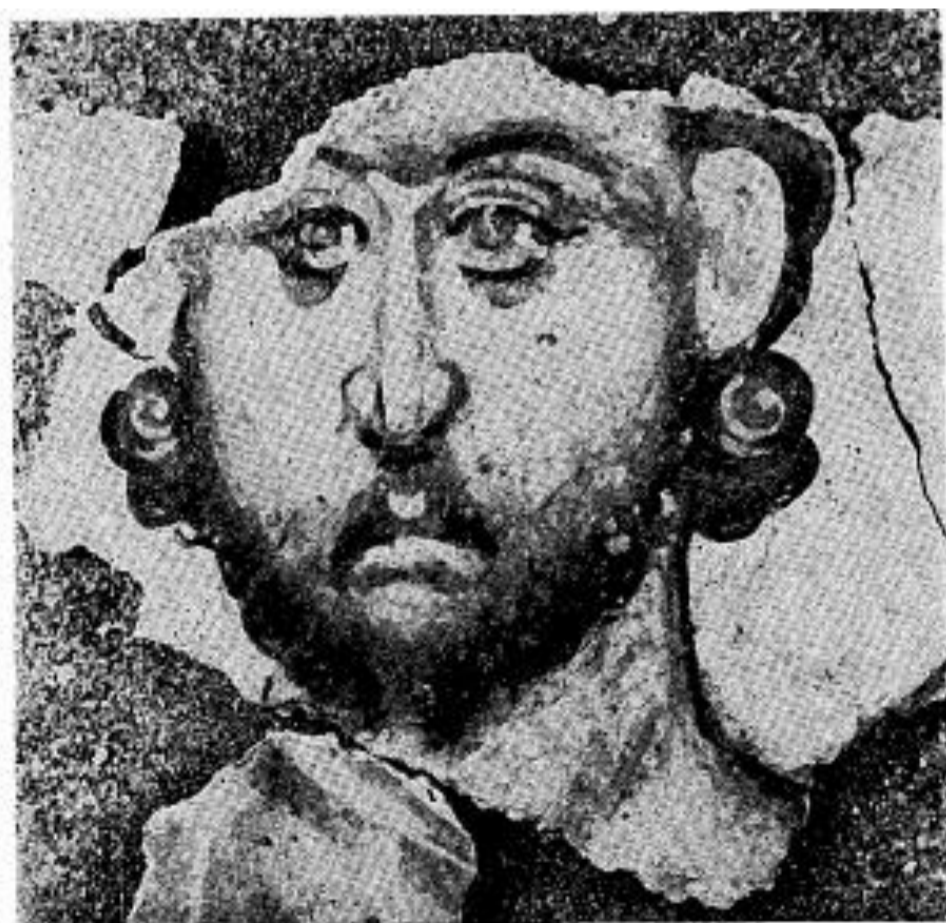
Сл. 4. Жича, црква св. Петра и Павла, фрагменти лика свеца (фото Завод за заштиту споменика културе у Краљеву).

Fig. 4. Žiča, Eglise de Saint Pierre et Paul, fragments de la figure d'un saint. (photo de l'Institut pour la protection des monuments culturels à Kraljevo).

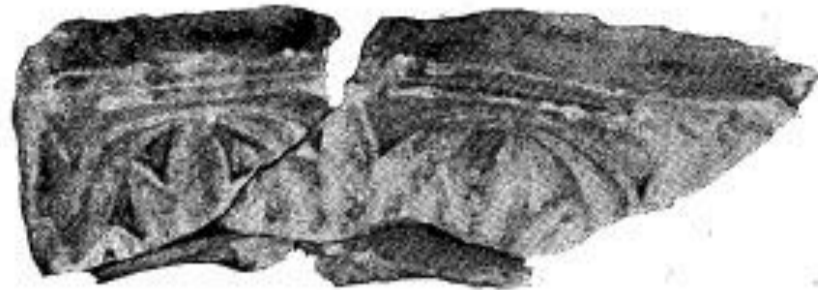
Сл. 9. Студеница, конак из 1927. године, фрагмент мермерне пластике (фото А. Јуришић)

Fig. 9. Studenica, konak de 1927, fragment d'ornement plastique en marbre, (photo A. Jurišić).

Комади мермерне декорације из Богородичине цркве у Студеници, припадају такође, врсти налаза према којима су јасно изражене брига и пажња у одабирању места где ће бити склоњени. Већа количина комада прозорских украса са стилизованим акантусовим лишћем, са лучних, вертикалих и хоризонталних површина, затим делови мањих стубова, оштећени композитни капител са фигуралном представом главе брадатог старца, део животињске шапе и остали комади, нађени су у југозападном углу испод равни пода конака грађеног 1927. године.¹⁶ Обављени испитивачки радови су показали да је овај конак подигнут изнад остатака старије порушене грађевине, са више фаза градње. Југозападни угао веће просторије у приземљу конака, био је погодан да се ту оставе вредни украси главне црквене грађевине манастира Студенице. Из старије фазе градње у овом углу је очуван део пода на који су положени комади мермерне пластике. До нивоа новог пода, да би се изравнала површина, насут је слој грађевинског шута, који је чинио подлогу пода савременог конаку из 1927. године (сл. 8). Нови

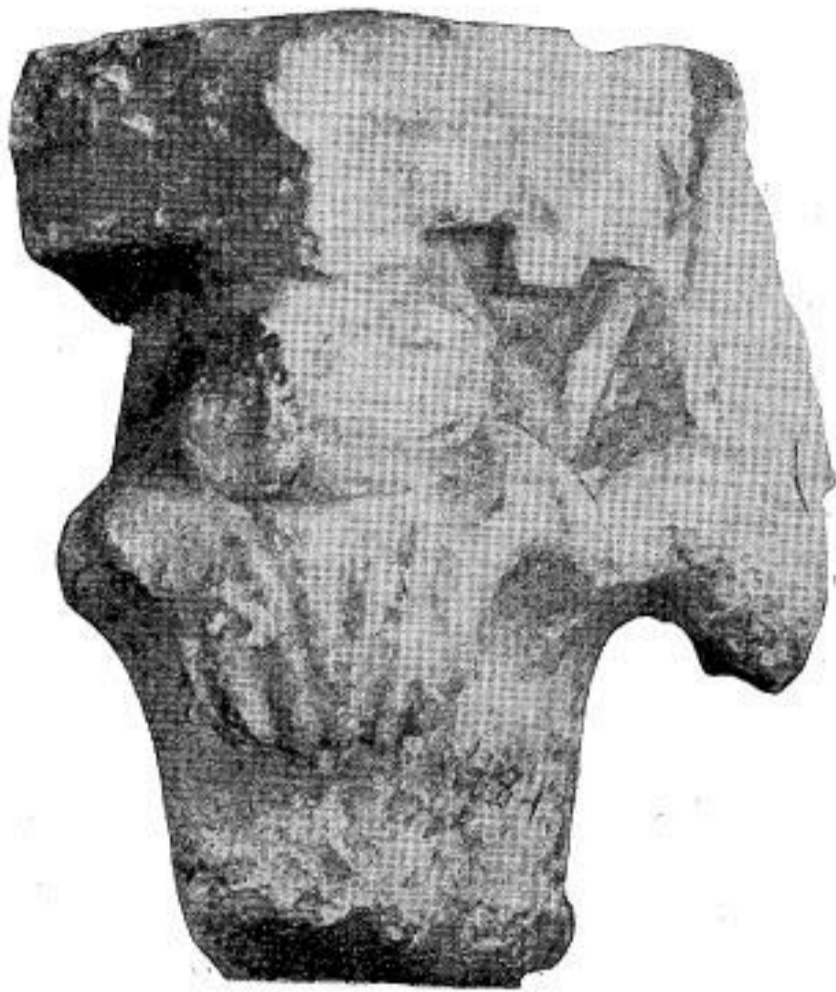
Сл. 10. Студеница, конак из 1927. године, капител (фото А. Јуришић)

Fig. 10. Studenica, konak de 1927, Chapiteau (photo A. Jurišić).

под је потпуно обезбедио делове архитектонске пластике од даљег могућег оштећења. Одговор на раније постављено питање, са којег објекта би могли да потичу нађени комади мермерног украса, у овом случају је јасан. То су делови декоративне пластике са Богородичине цркве, јер је на њима врло изражен карактер романичке пластике (сл. 9, 10, 11). Остало је отворено питање којој бифори или олтарској прегради припадају, односно, да ли су то можда, делови богато обрађеног простора изнад ктиторске гробнице. Детаљна анализа нађене мермерне пластике није предмет нашег излагања.

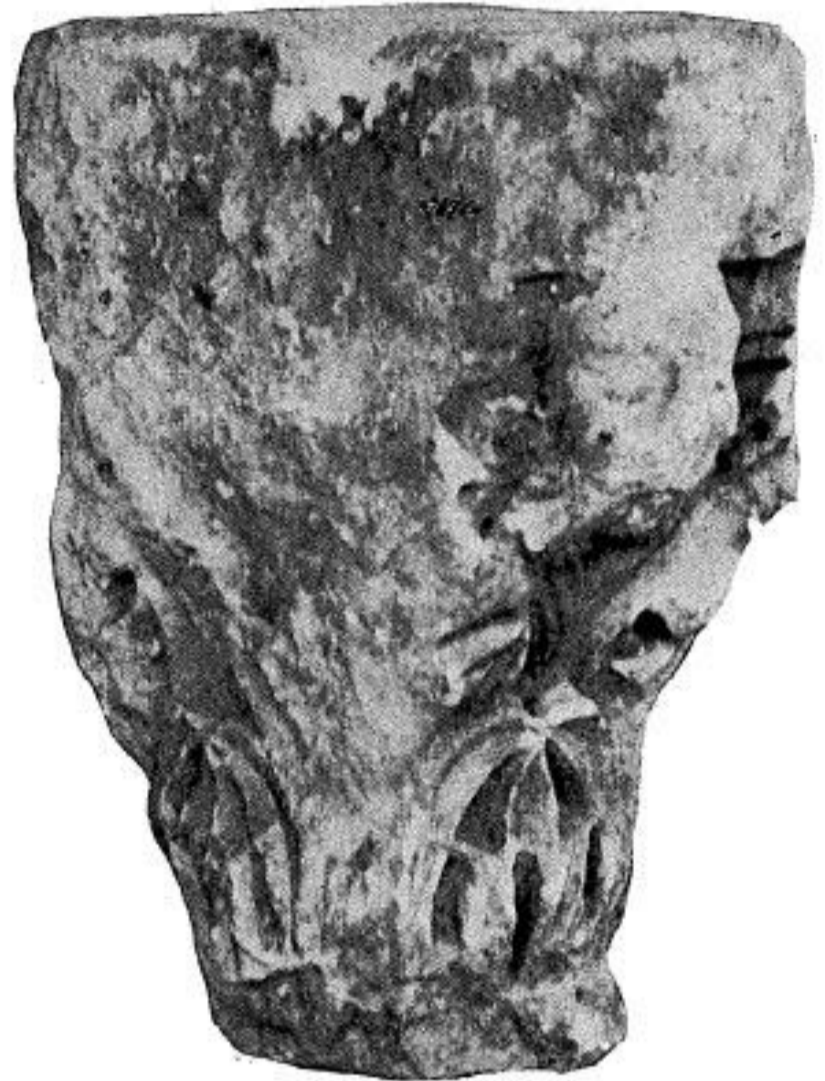
Сл. 11. Студеница, конак из 1927. године, капител са представом брадатог старца (фото А. Јуришић)
