# Манастир Трноша\*

СВЕТЛАНА МОЈСИЛОВИЋ-ПОПОВИЋ

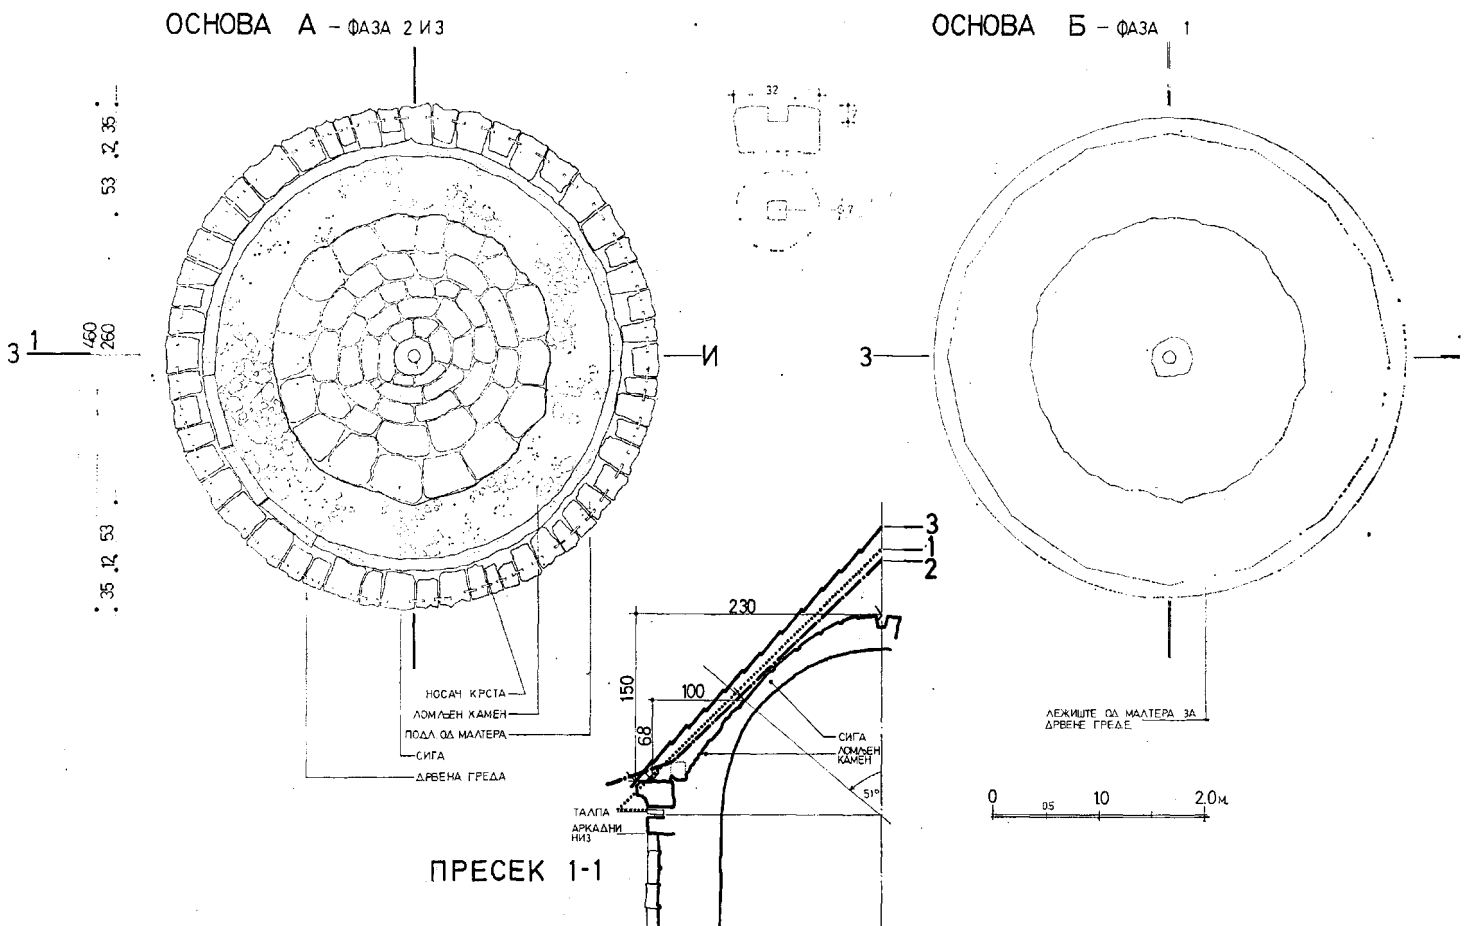
Fig. 14. Analyse de la coupole de l'église

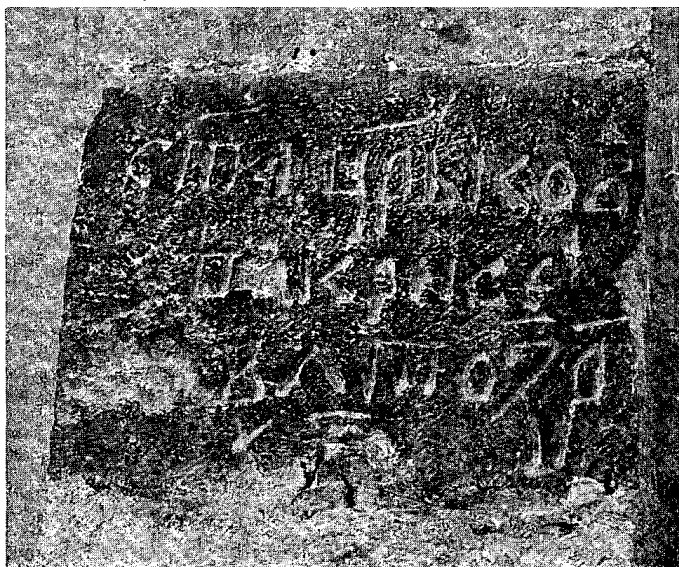
Сл. 15. Натпис пронађен на северозападном пиластру тамбура куполе из 1655. године (Снимак С. Мојсиловић-Поповић)

Анализа певничких прозора је показала да су ти отвори некада имали решетке, које су накнадно уклоњене. Задржали су се отвори за гвожђе у допрозорницима и потпрозорницима као и траг старије дрвене преграде (лежиште), иза решетака са унутрашње стране прозора. У току истраживања горњег конструктивног склопа откривен је још један запис. На тамбуру куполе, на северозападном пиластру при самом подножју уз кубично постолје, уклесан је натпис о обнови цркве из XVII века (сл. 15).

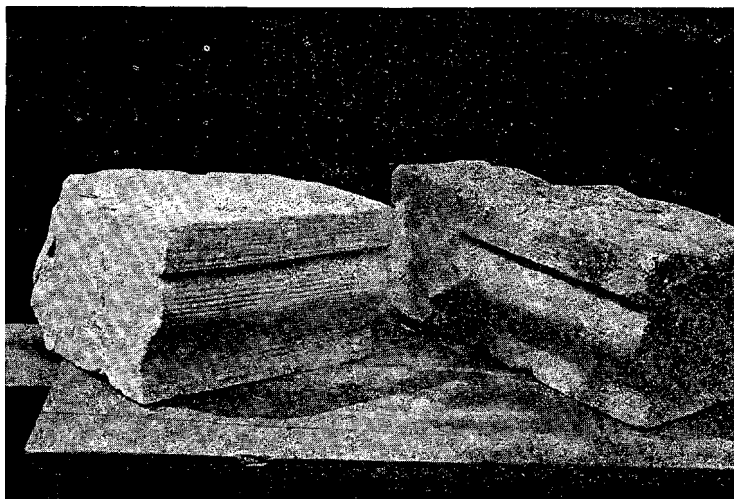
Сл. 18. Фрагменти оригиналног венца цркве са профилацијом за спој под правим углом (Снимак С. Мојсиловић-Поповић)

Fig. 18. Fragments de la corniche primitive de l'église, profilés de manière à pouvoir être joints sous l'angle droit

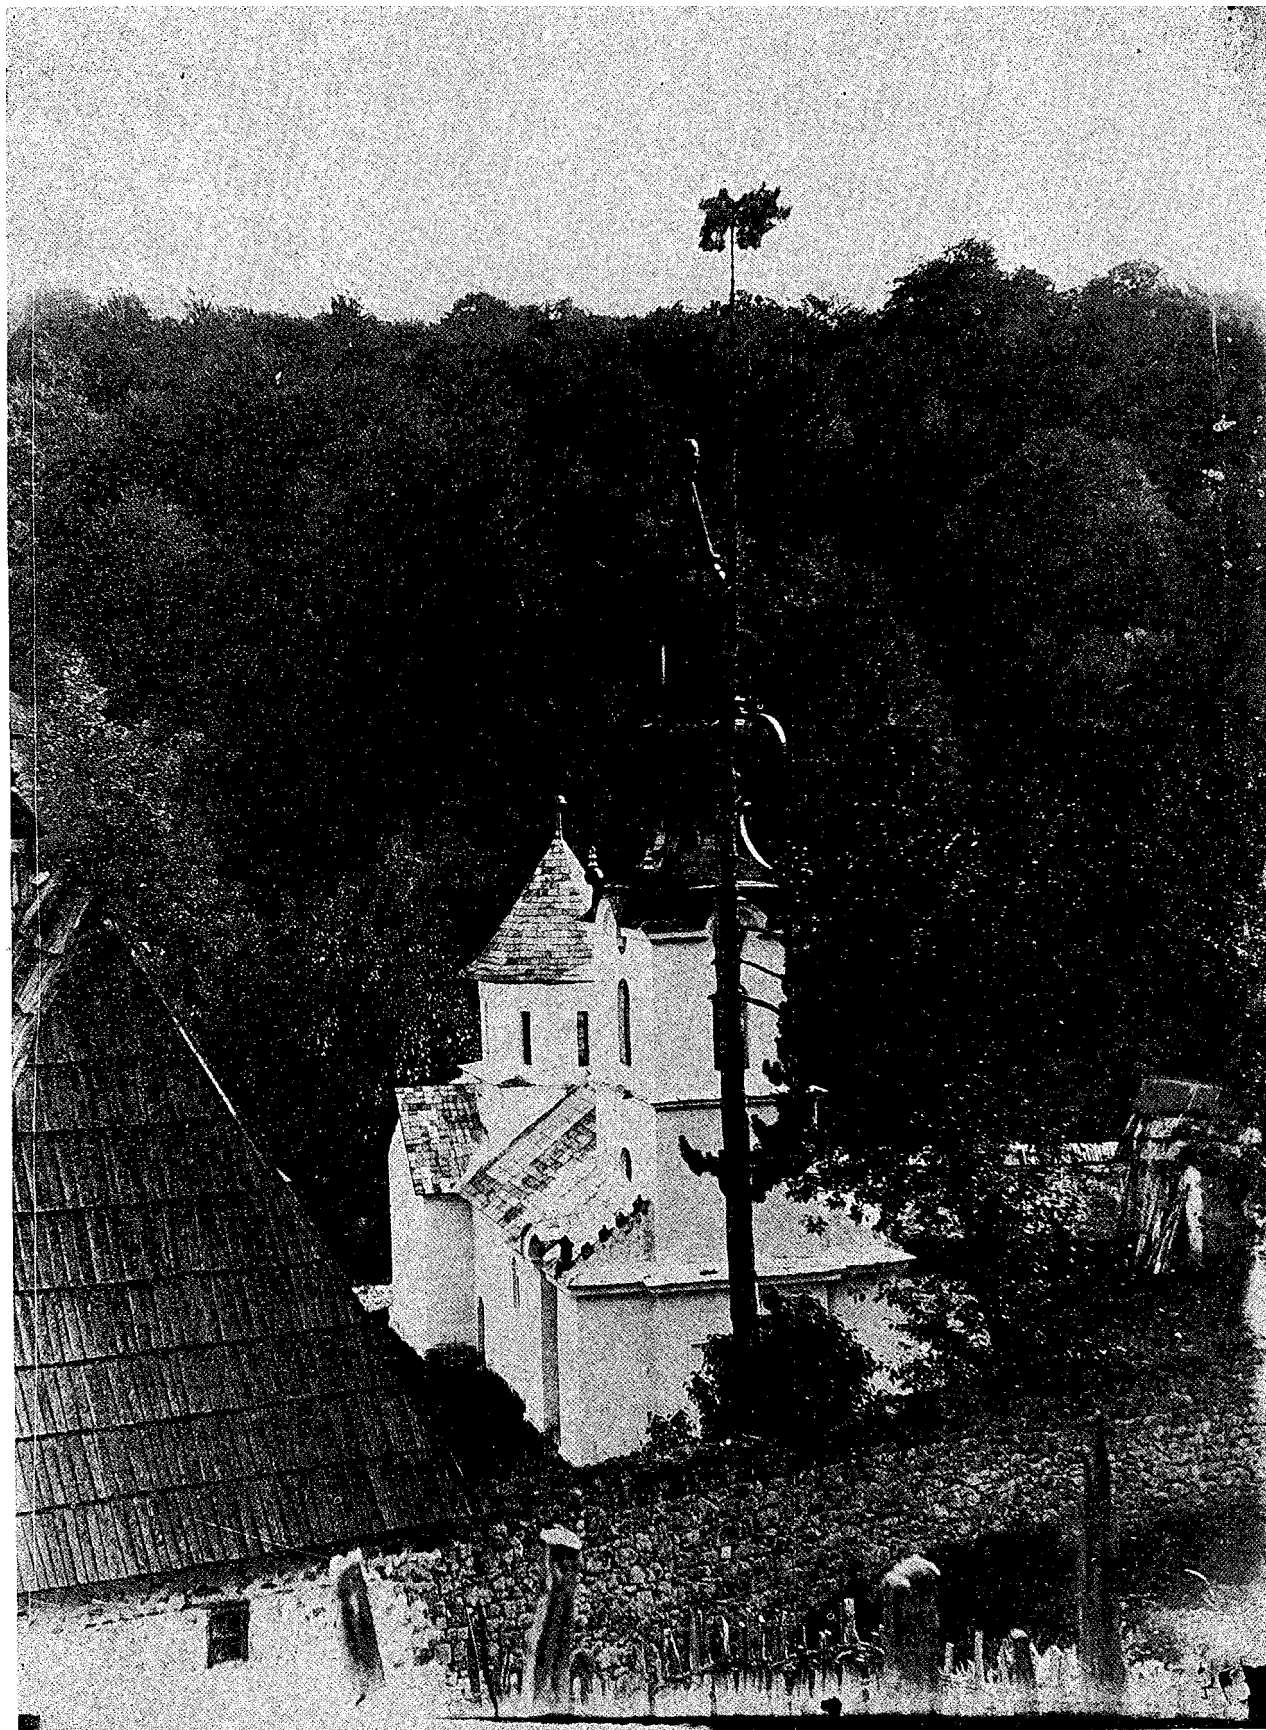
Сл. 25. Манастирска црква у Трноши, снимак са краја XIX или почетка XX века (документација Републичког завода за заштиту споменика културе)

Fig. 25. Eglise du monastère de Tronoša, vue prise vers la fin du XIX<sup>e</sup> siècle ou au début du XX<sup>e</sup>
