Црква Светог Пантелејмона код села Торња у склопу историјских догађаја

СЛОБОДАН МИЛЕУСНИЋ

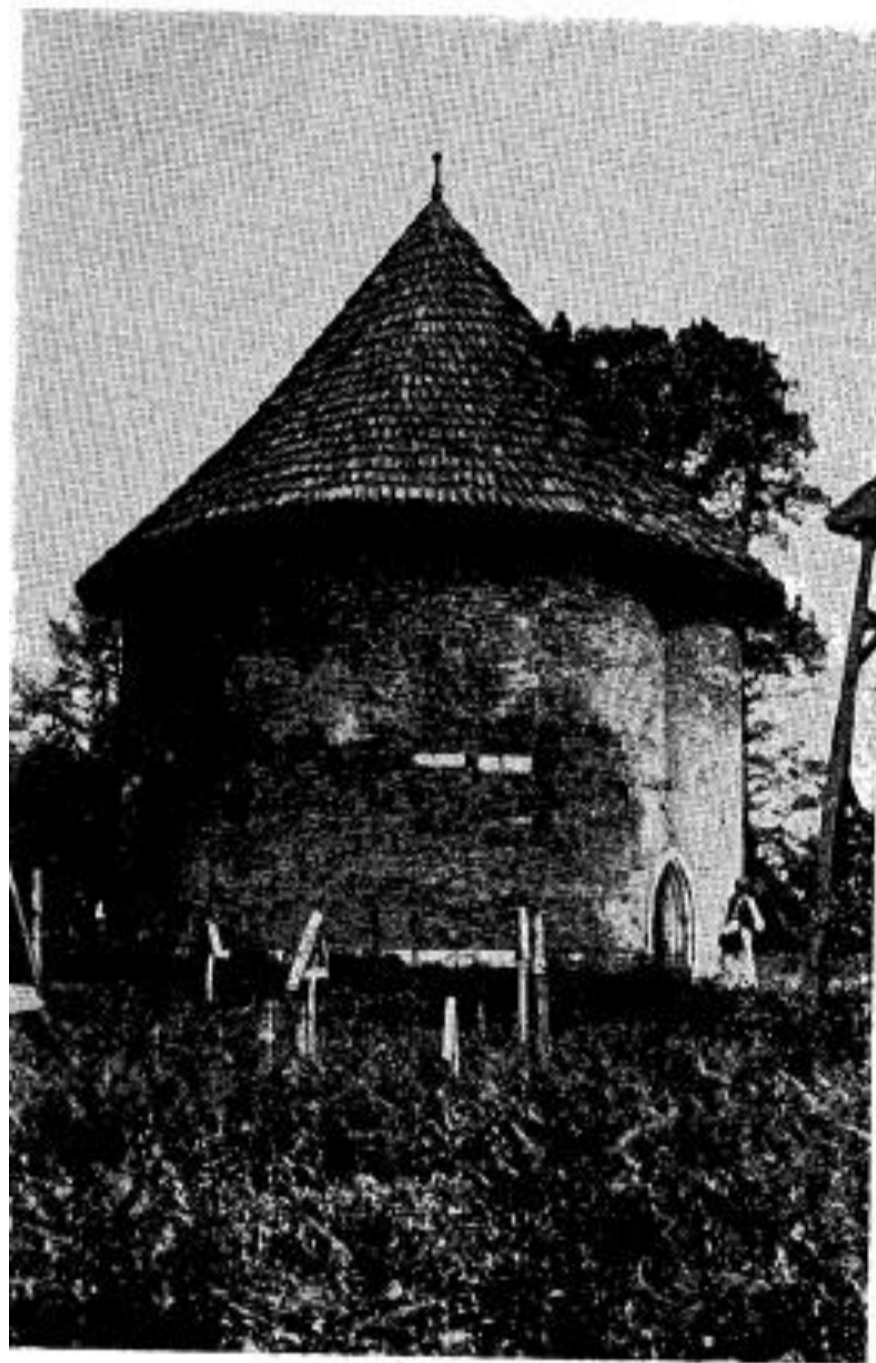
Сл. 1. Изглед цркве Светог Пантелејмона ок. 1930. године

Fig. 1. Vue de l'église Saint-Pantaléon vers 1930

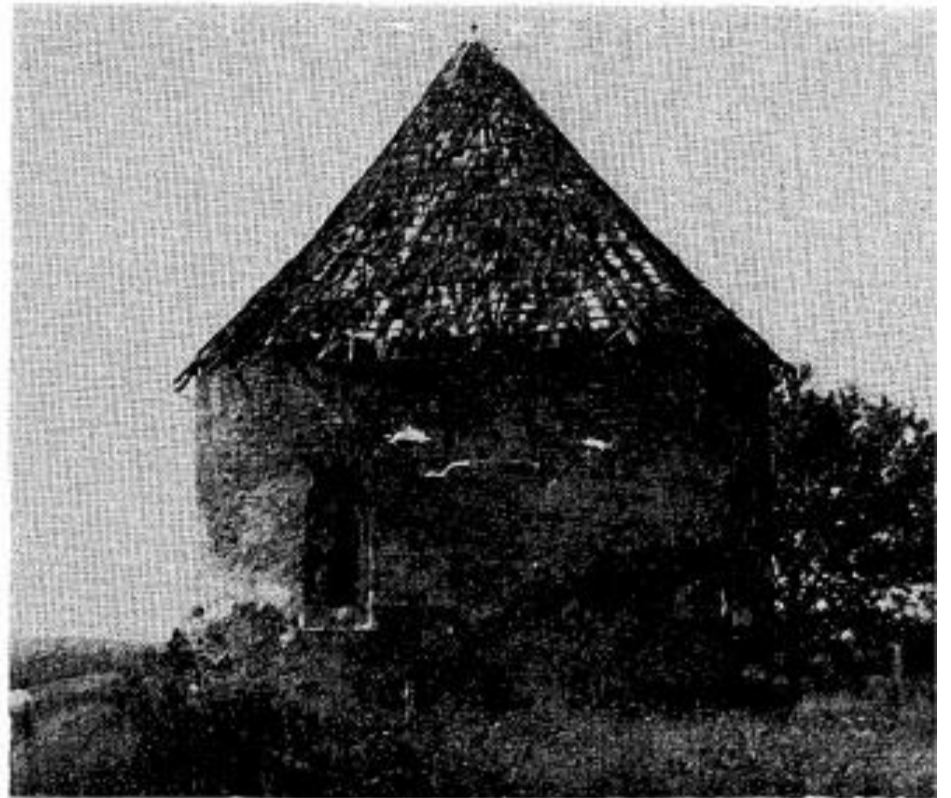
Сл. 2. Изглед цркве Светог Пантелејмона око 1950. године

Fig. 2. Vue de l'église Saint-Pantaléon vers 1950

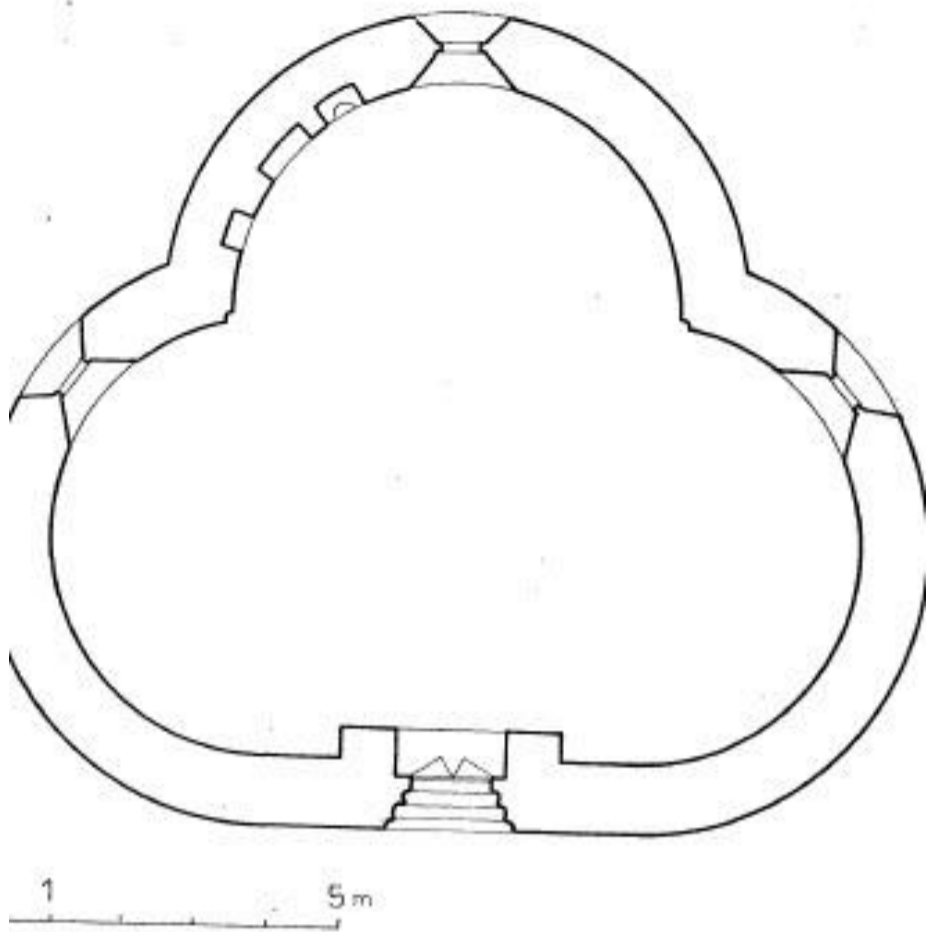
Сл. 3. Основа цркве светог Пантелејмона код села Торња (све цртеже урадио арх. др Војислав Матић коме дугоујем искрену захвалност)
 Fig. 3. Le plan de l'église Saint-Pantaléon près du village de Toranj (Tous les dessins ont été faits par l'architecte Vojislav Matić à qui nous exprimons ici notre gratitude sincère)

Црква Светог Пантелејмона је специфична архитектонска грађевина триконхалног изгледа, чију основу чине три апсиде. Данас је црква без кровне заштите, само су остали очувани циглом зидани дебели зидови, чија висина досеже 8 m. На камене темеље зидана је цигла, 4 до 5 редова, до пива земље, затим се наставља низ обрађеног камена. Овај камени венац распоређен је у зависности од нивоа тла; тако код улаза, на западној страни, висина овог каменог кордона износи 0,60 m, а најнижа 0,20 m, на источној страни. Зидови ове тролисне грађевине изузетно су чврсти, од 0,70 до 0,90 m, иако је црква доста малих димензија (9,15x11,10 m). Од улазних врата до „горњег места“ у олтарском простору дужина износи 9,15 m. Олтарску апсиду од наоса цркве делила су два профилисана готска лука, која су се некада у горњем делу укрштала у централном делу свода. Дејан Медаковић, на основу сачуваних архитектонских елемената, међу првима је изнео тезу да је црква Светог Пантелејмона имала готски свод. Сачувани архитектонски детаљи уверљиво сведоче да је ова гробљанска црквица некада била засведена, највероватније неком слепом калотом, коју су подупирала два готска лука. Ти готски лукови наслоњени су на избоченим

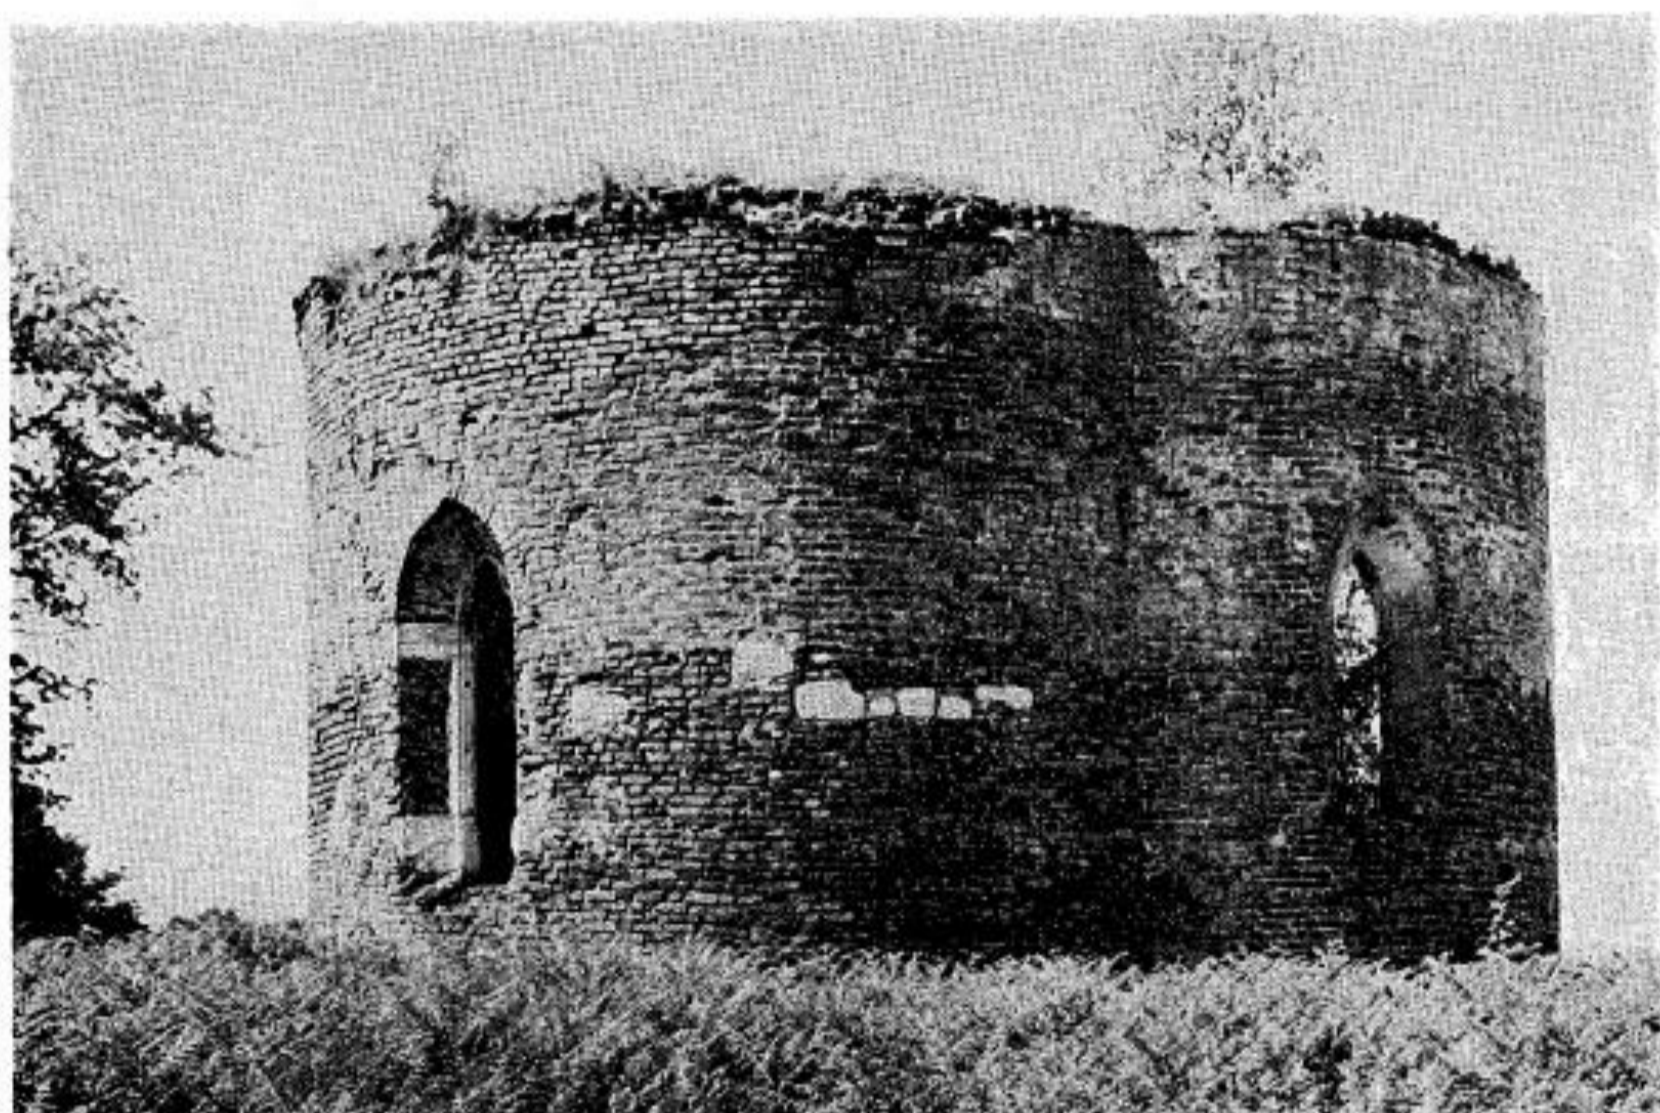
Сл. 4. Изглед цркве Светог Пантелејмона 1985. године

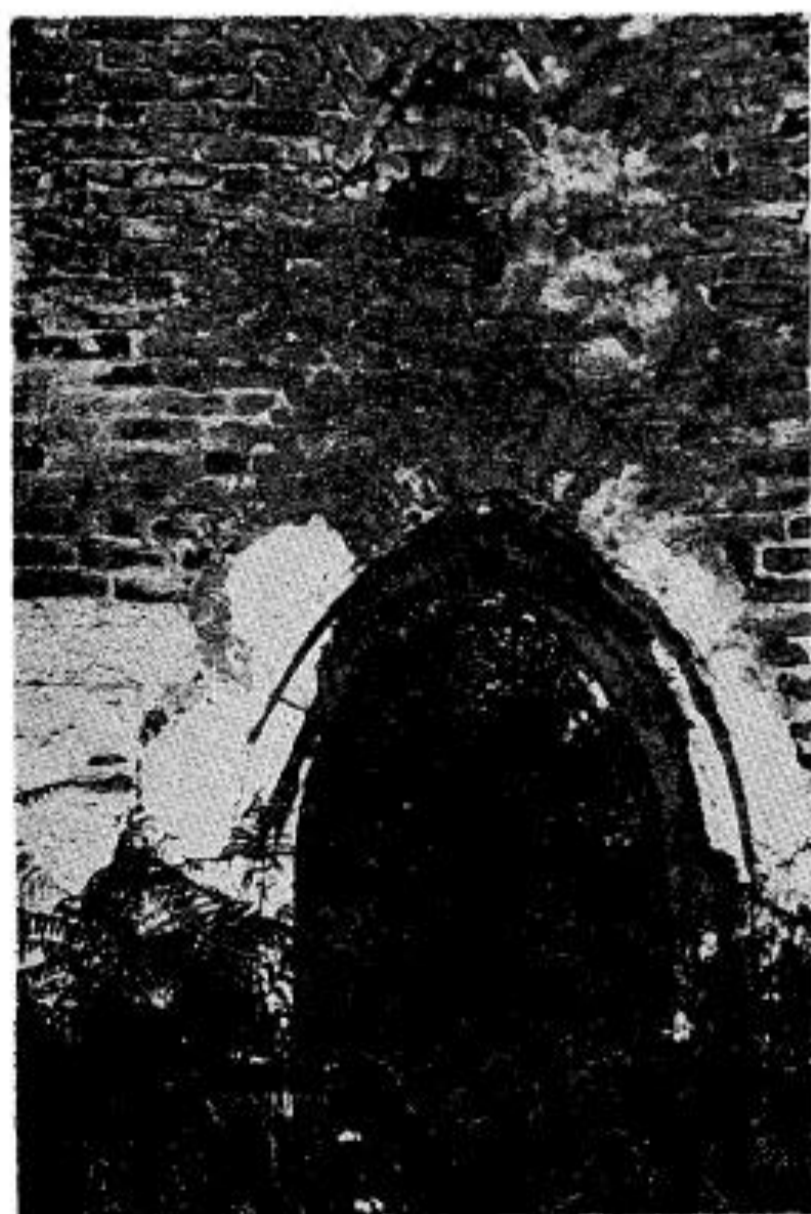
Сл. 5. Портал цркве Светог Пантелејмона

Fig. 5. Portail de l'église Saint-Pantaléon

На западној страни ове „грчке цркве“, како је још народ зове, налази се улаз са типично готским порталом, који се завршава складним готским преломним луком. Улаз је доста мали, 1,10 x 2,00 m, а украшен је са три профилисана степенасто увучена лука, која су се у горњем делу укрштала. Портал је урађен од клесаних камених блокова — укупно дванаест, са сваке стране по шест. С леве и десне стране портала налази се по неколико обрађених камених блокова, нека врста појачања. Цела црква је; зидана великом циглом (0,24x0,11x0,06 m) изузев неколико неправилно распоређених камених блокова. Највећа ширина спољног дела портала је **1,35 m**, и то од крајњих делова профилисаних лукова који су испуштени од основног улазног простора. Са унутрашње стране улаза налази се појачање с необичним архитектонским решењем. Ово проширење, са унутрашње стране, износи 0,40x0,70 m и спаја се у благом луку на висини од 4 m, односно **2 m** изнад завршног лука портала, и постепено прелази у основу зида која у завршници благо прелази у основу свода.

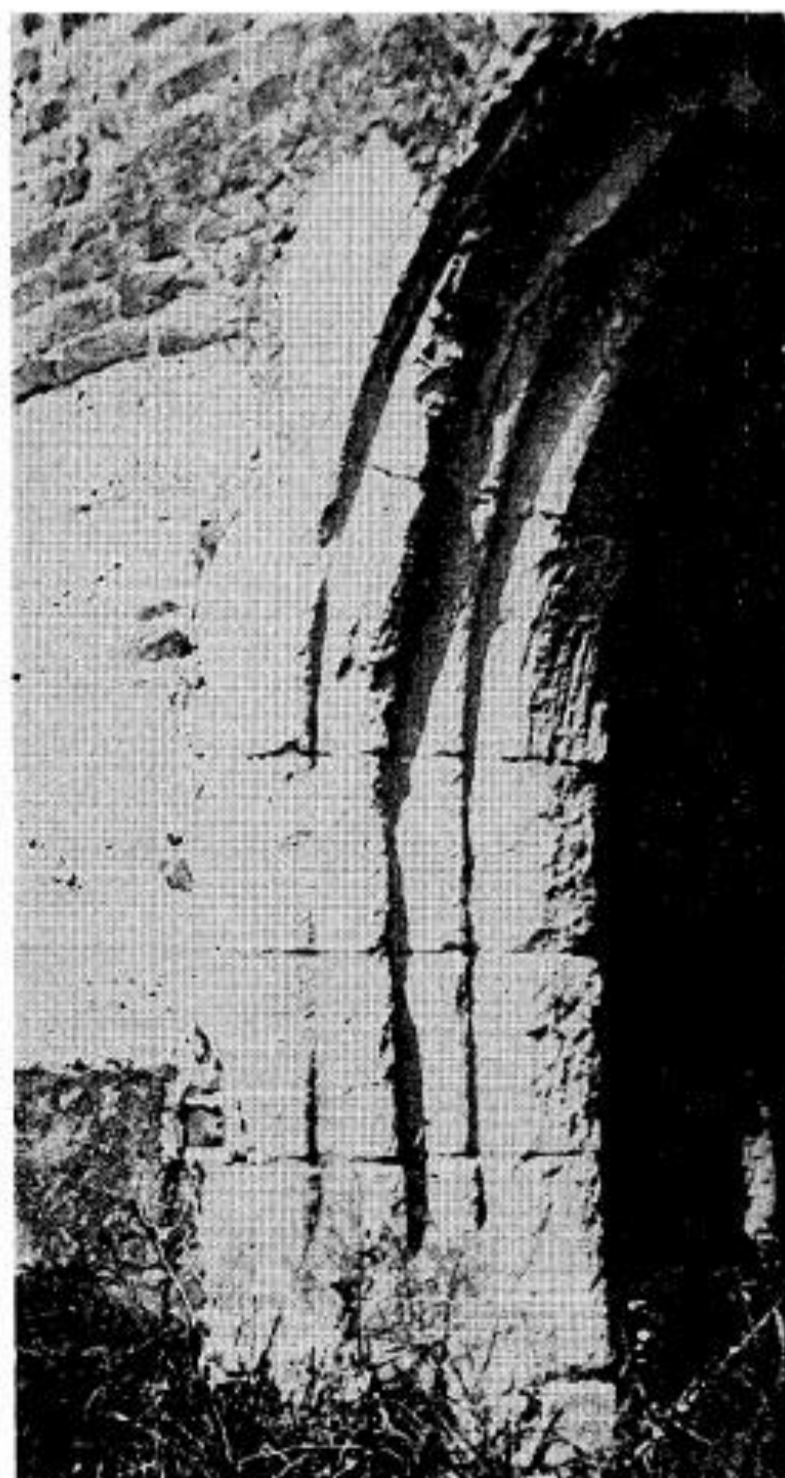
Сл. 6. Детаљ портала са профилисаним луковима

Fig. 6. Détail du portail et les arcs profilés

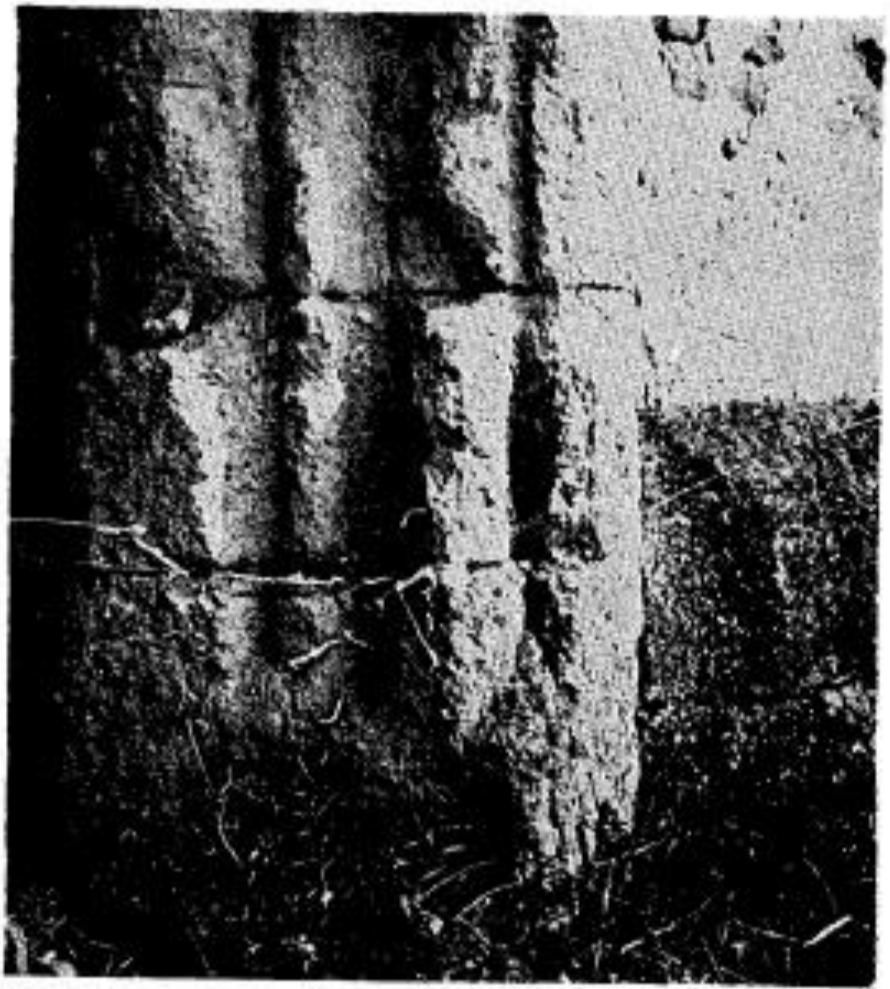
Сл. 7. Доњи део портала

Fig. 7. Partie inférieure du portail

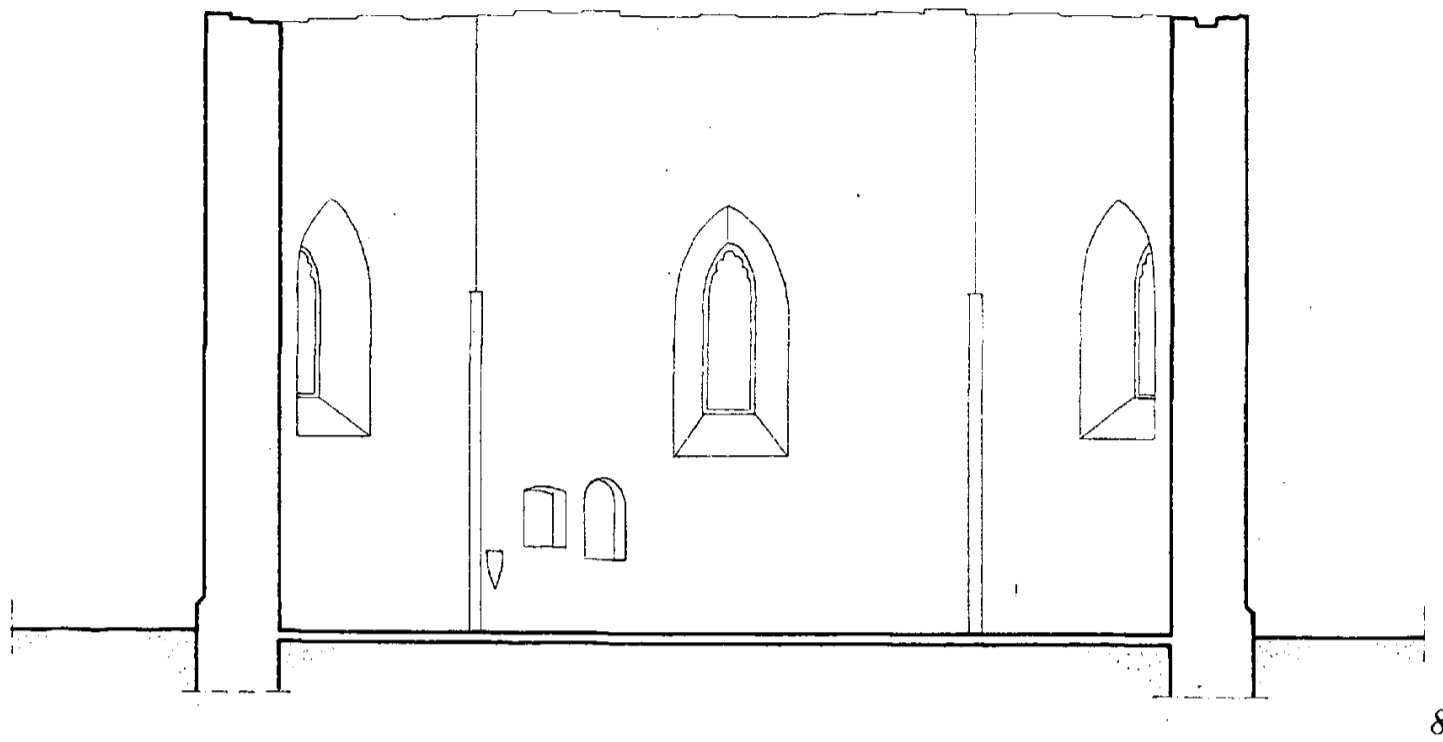
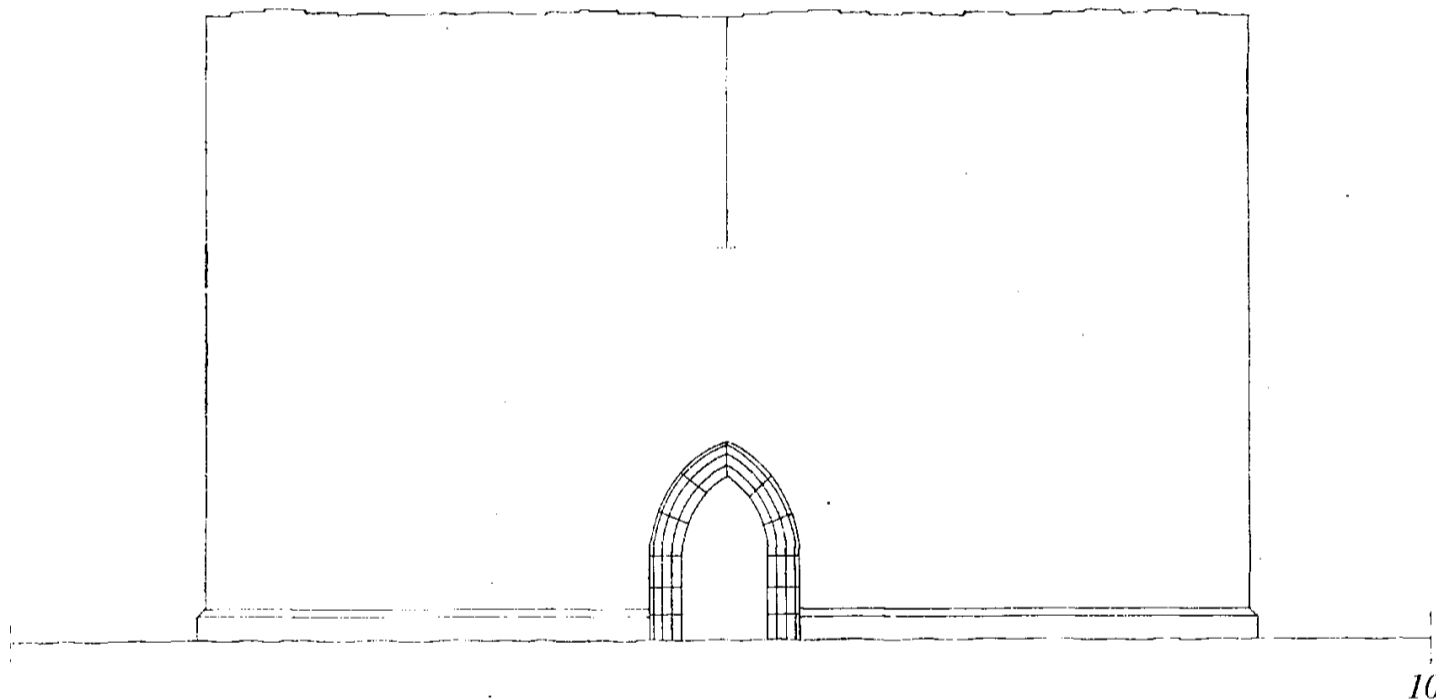
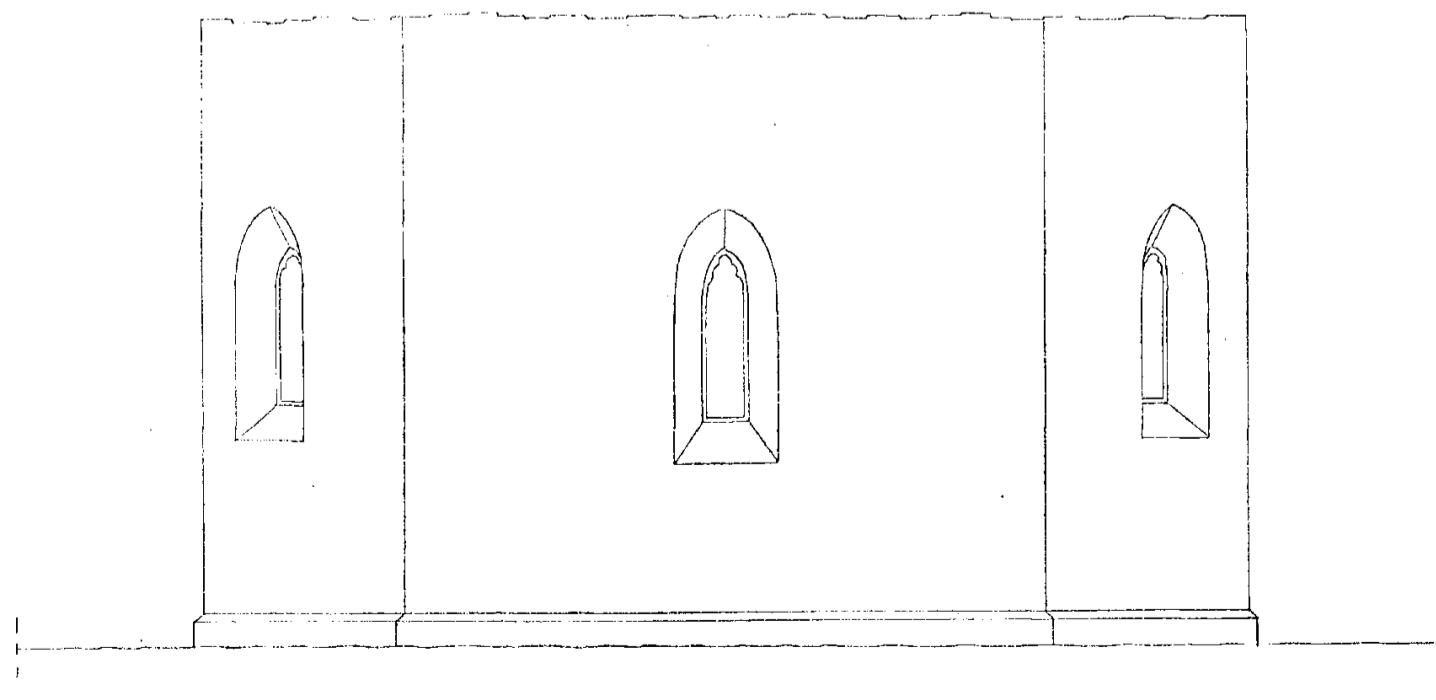
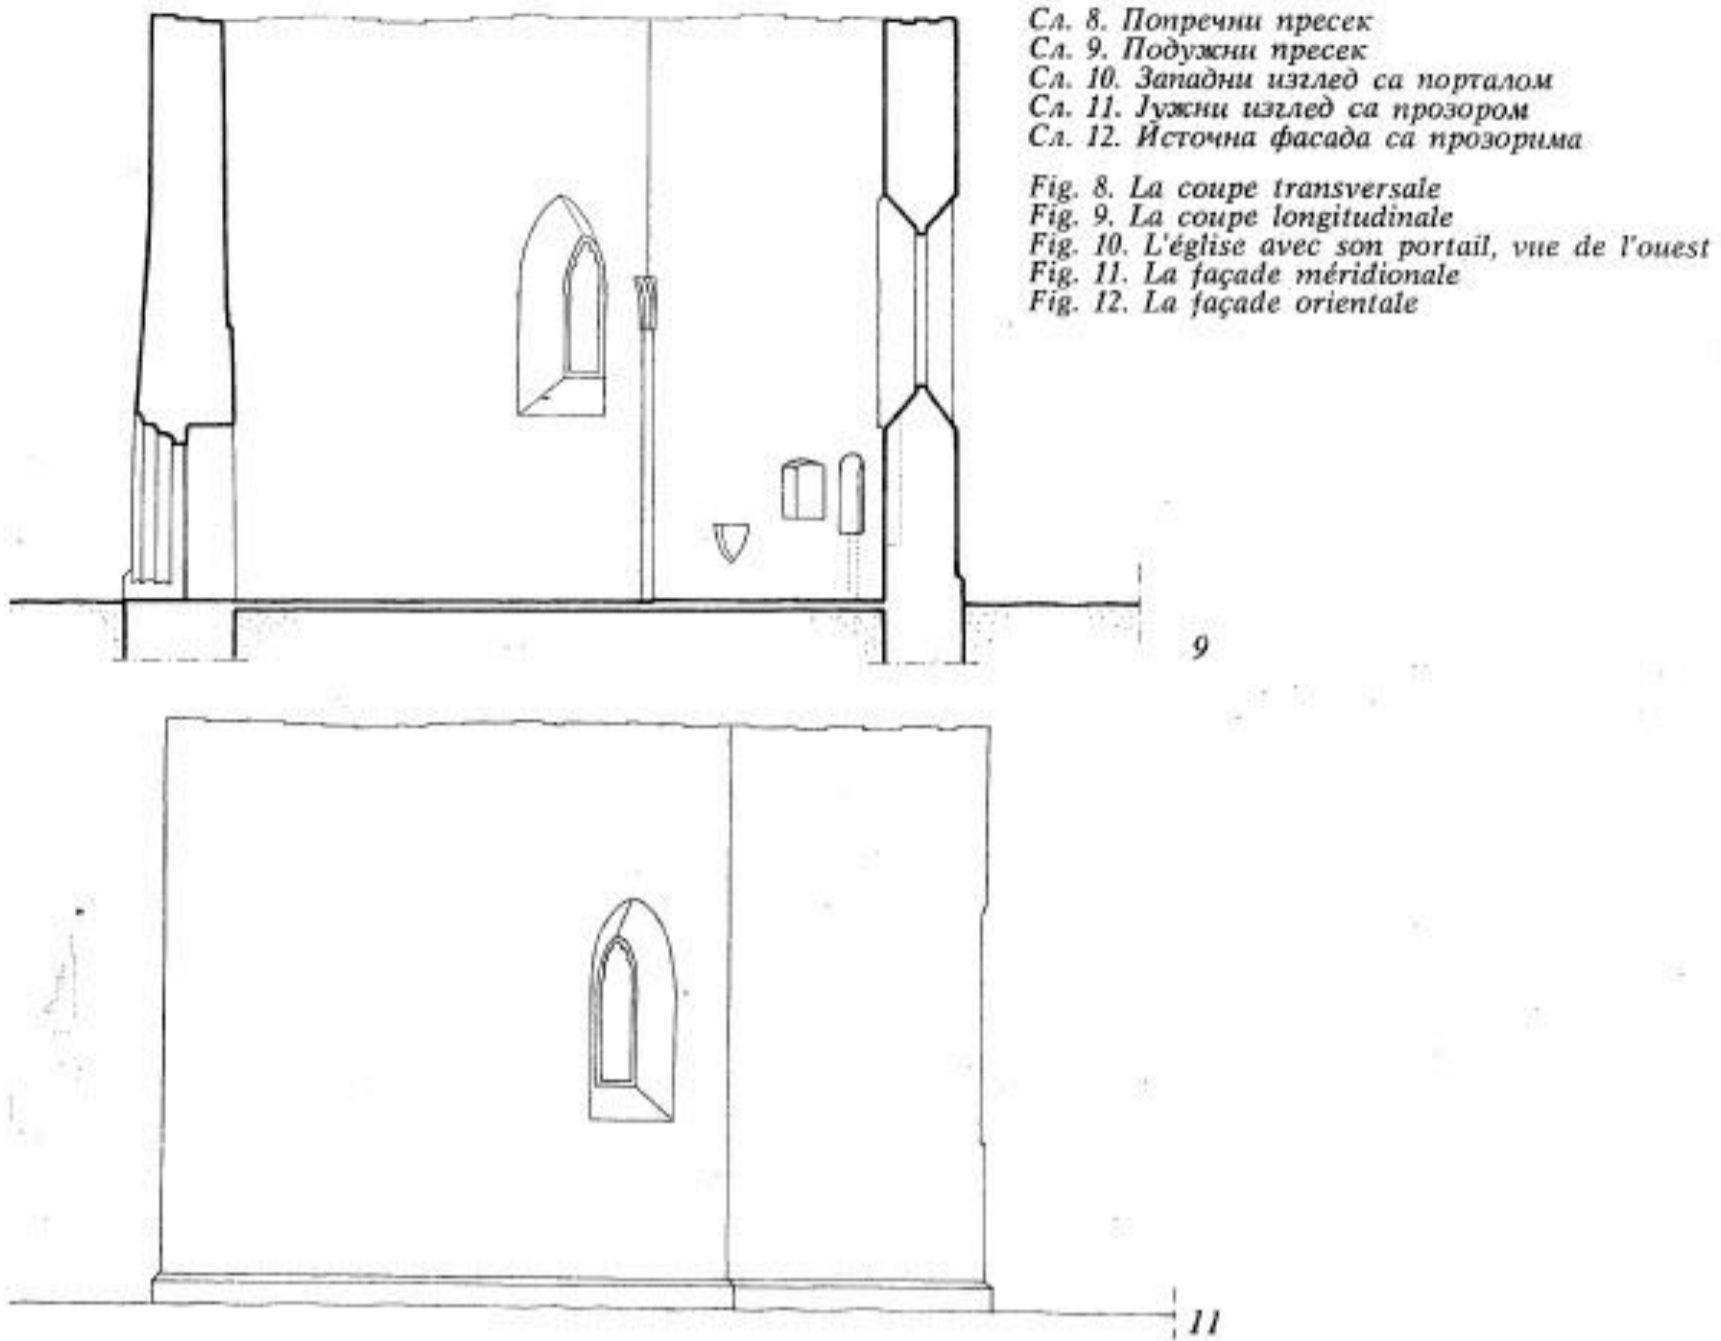
Сл. 8. Попречни пресек
Сл. 9. Подужни пресек
Сл. 10. Западни изглед са порталом
Сл. 11. Јужни изглед са прозором
Сл. 12. Источна фасада са прозорима

Fig. 8. La coupe transversale
Fig. 9. La coupe longitudinale
Fig. 10. L'église avec son portail, vue de l'ouest
Fig. 11. La façade méridionale
Fig. 12. La façade orientale

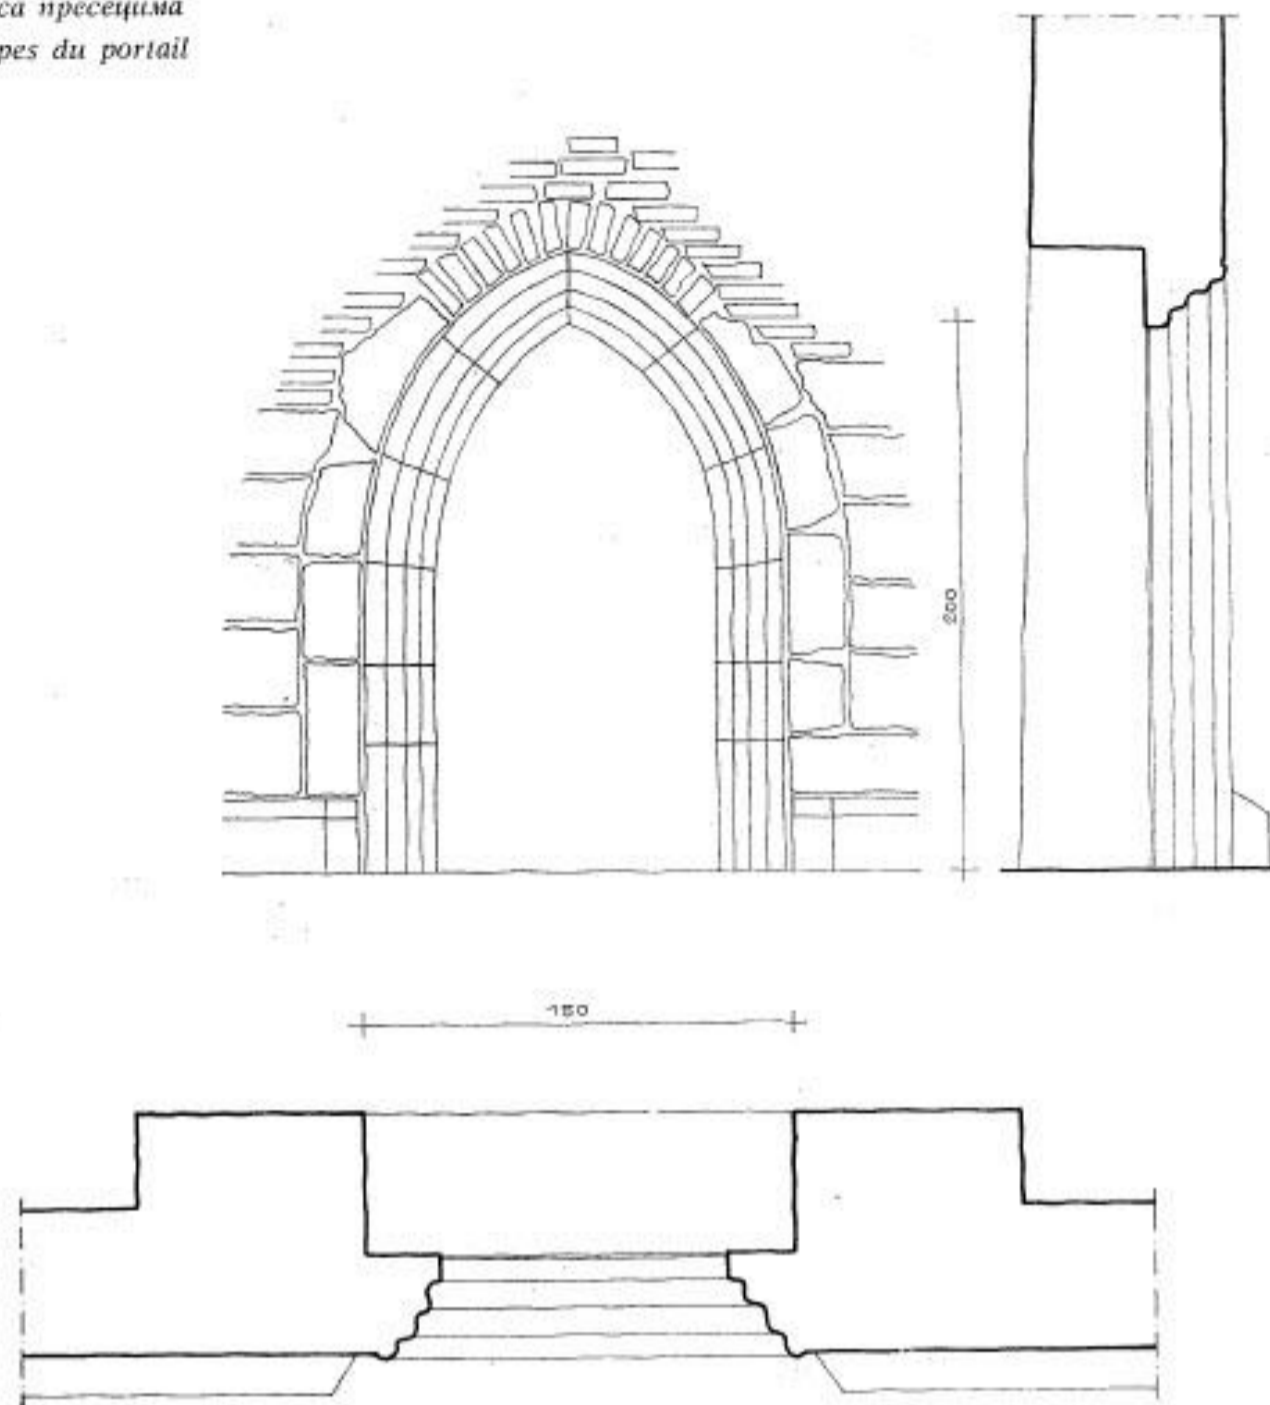
Сл. 13. Портал са пресецима
Fig. 13. Les coupes du portail

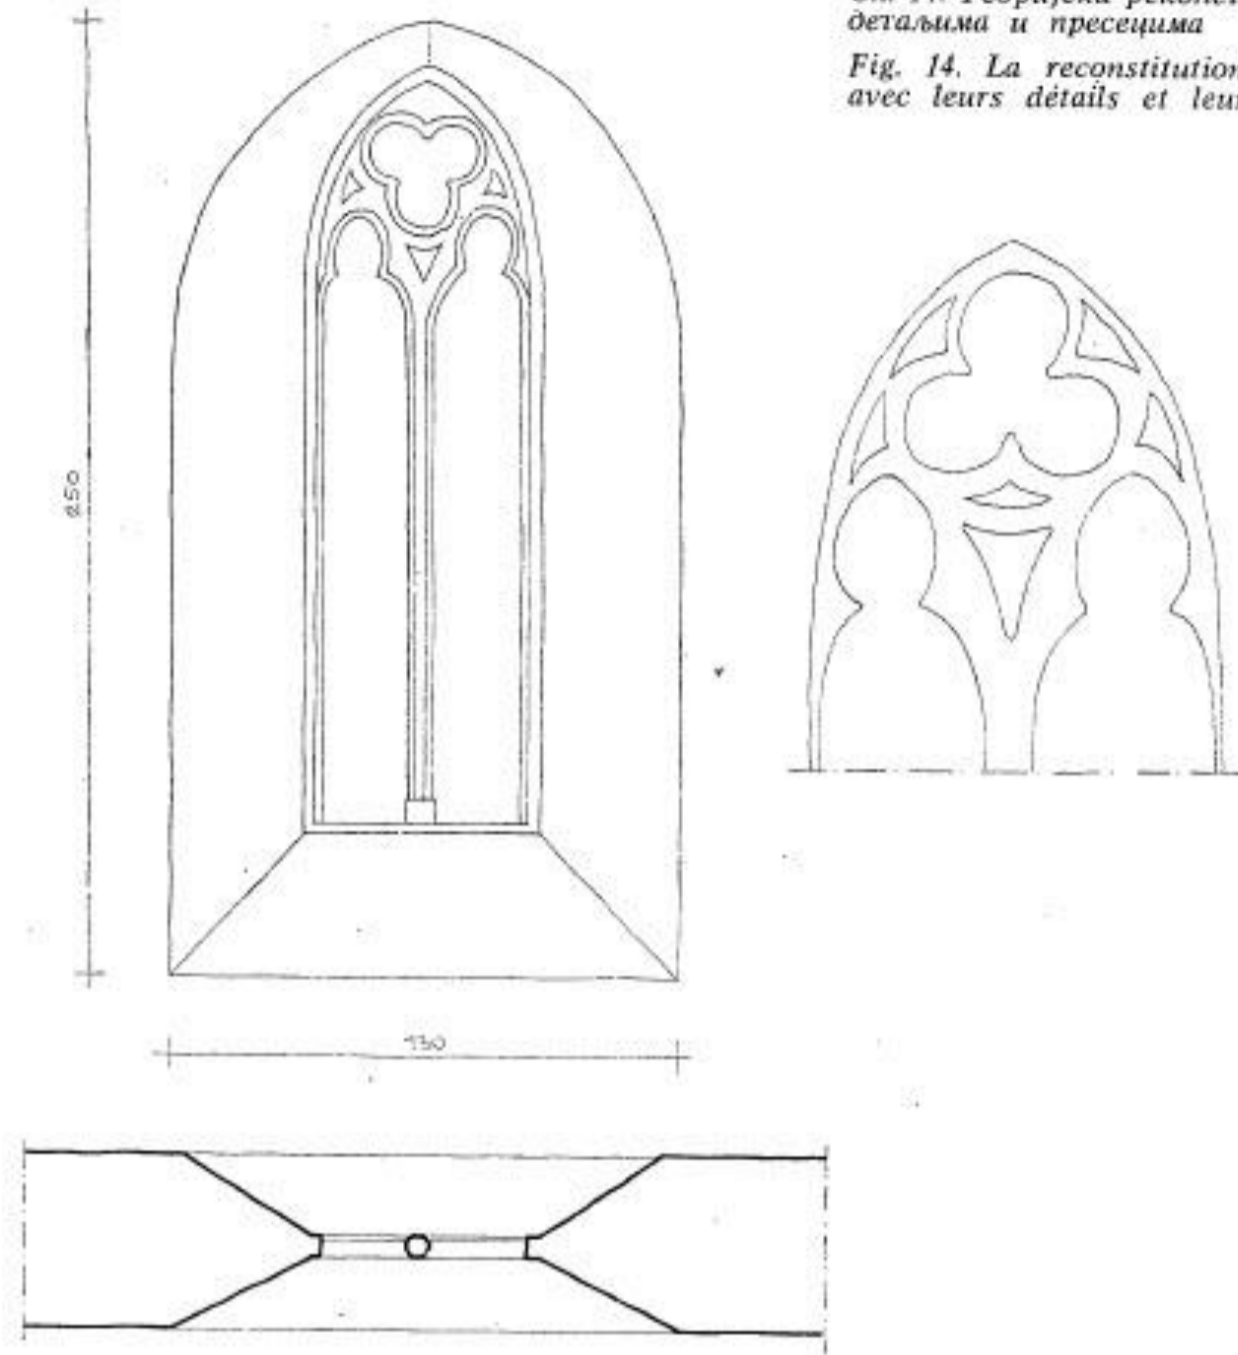
Сл. 14. Теоријска реконструкција прозора са детаљима и пресецима

Fig. 14. La reconstitution théorique des fenêtres avec leurs détails et leurs coupes

Прозори, њих три, један на олтарској и по један на бочним апсидама, такође су типично готског порекла, с преломљеним луковима у горњој завршници. Сва три прозора су истих димензија (0,50x2,00 m). Оплате прозорских отвора, од своје основе, шире се према спољашњој и унутрашњој страни. Ширина проширеног прозорског отвора са спољашње стране је 1,25 m, а са унутрашње 1,45 m. Прозори се завршавају складним луком с остацима украса, највероватније некад тролисних, што је иначе карактеристично за касноготичку декоративну пластику.

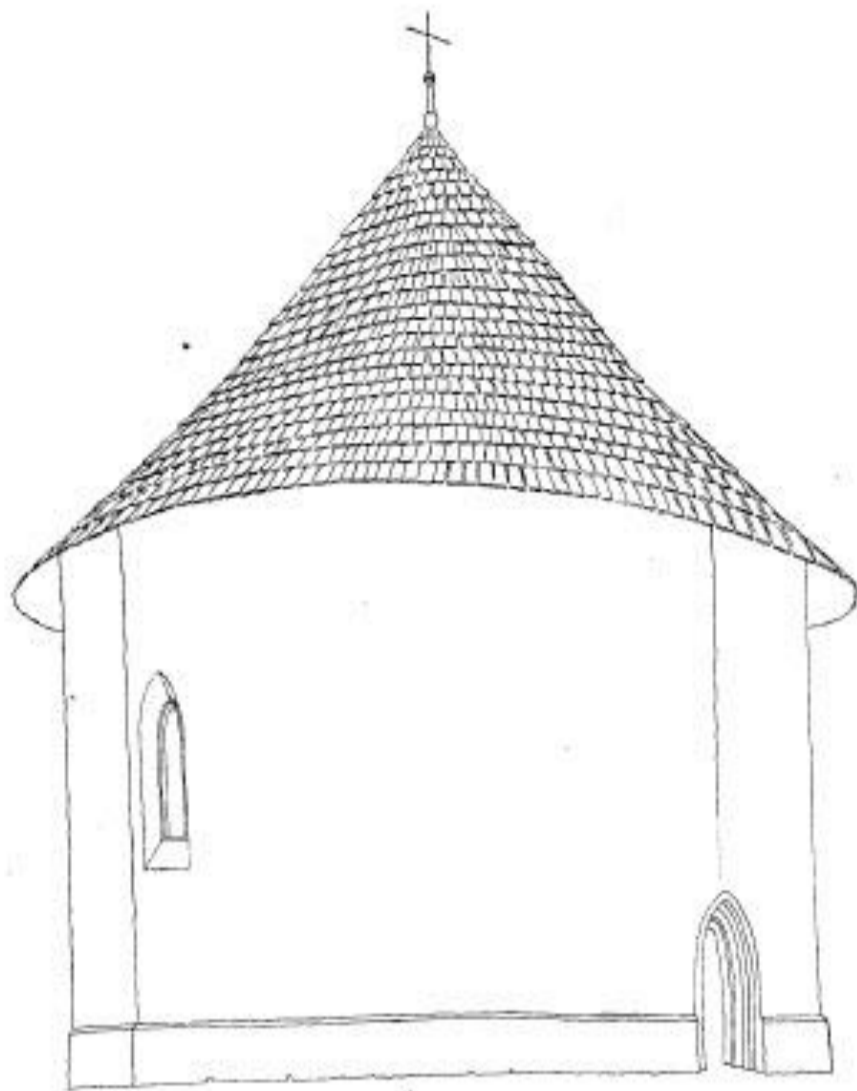
Сл. 15. Перспективни изглед цркве Светог Пантелејмона

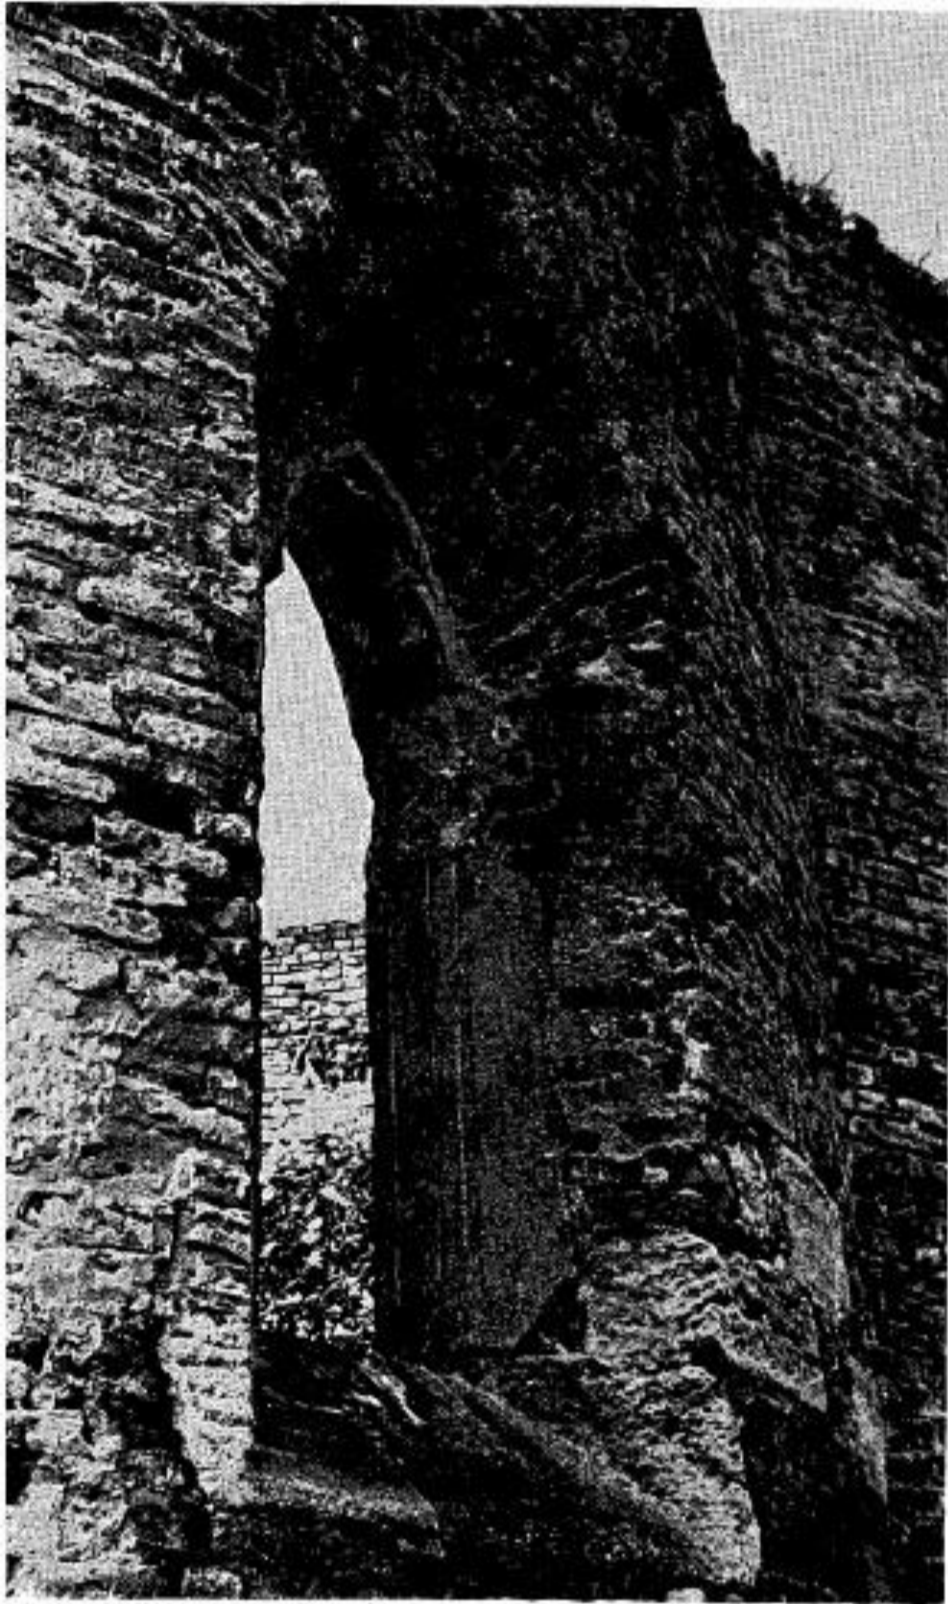
Сл. 16. Готски прозор — спољашњи изглед
Fig. 16. Fenêtre gothique — aspect extérieur

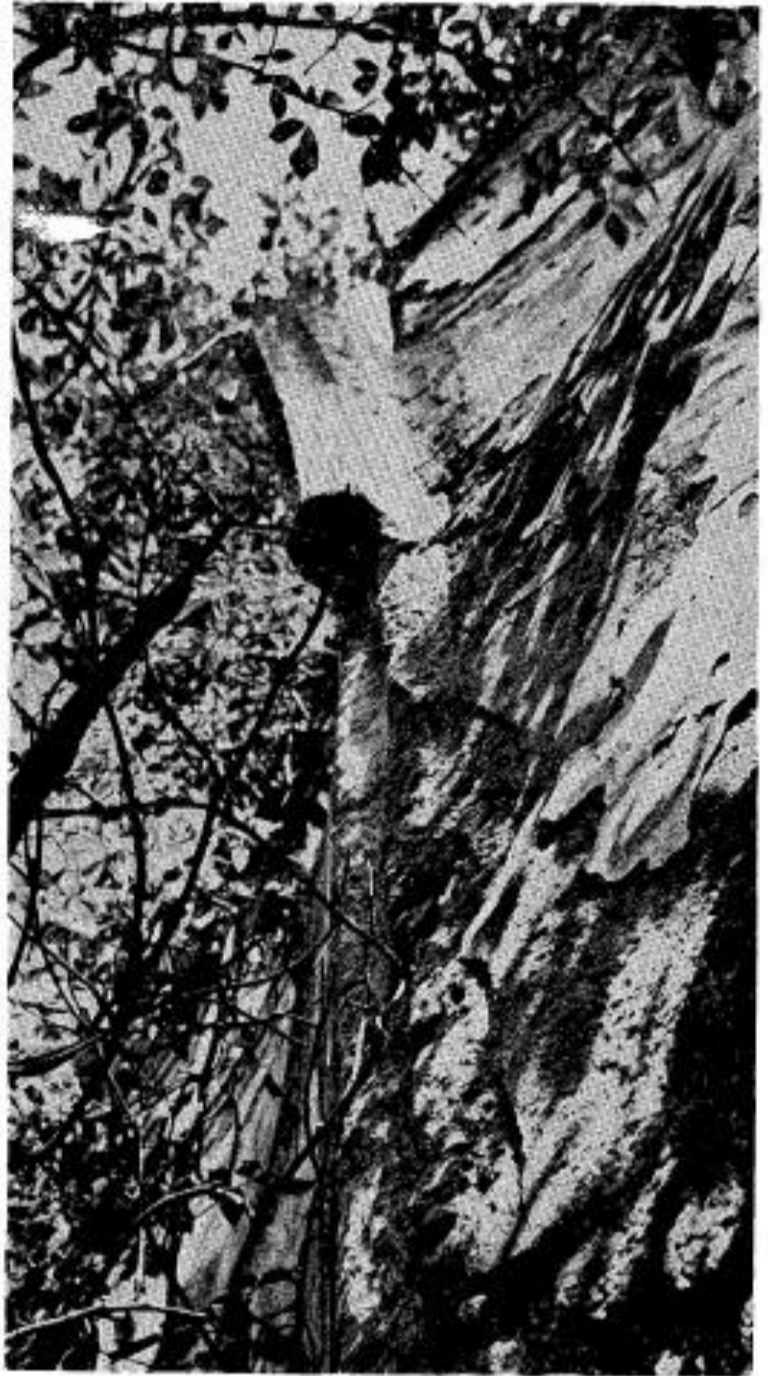
Сл. 17. Део готског профилисаног лука
Fig. 17. Une partie de l'arc gothique profilé

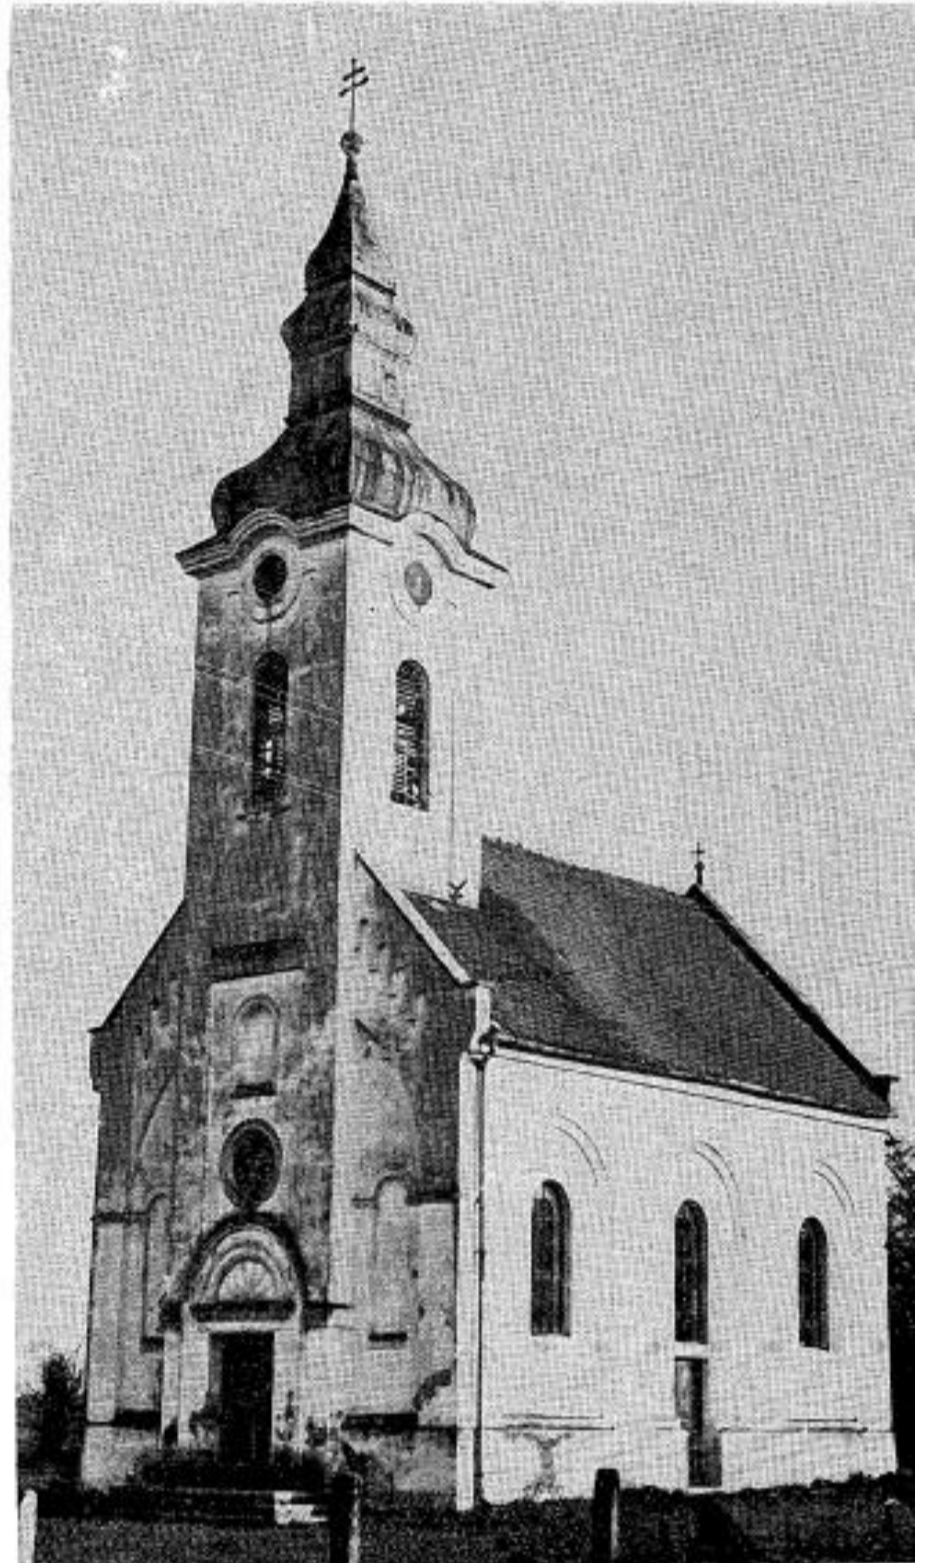
Сл. 18. Нова црква Светог Пантелејмона у селу Торњу саграђена 1931. године

Fig. 18. La nouvelle église Saint-Pantaléon, bâtie en 1931
