Црква Светог Пантелејмона код села Торња у склопу историјских догађаја

СЛОБОДАН МИЛЕУСНИЋ

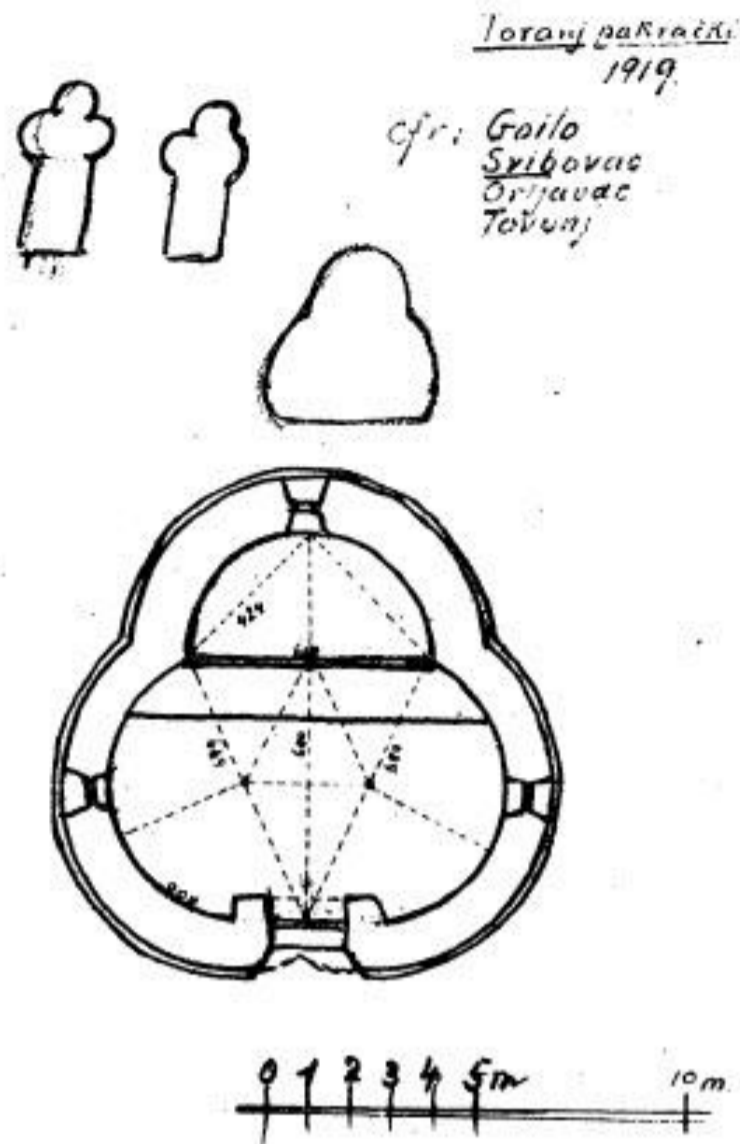
Сл. 19. Основа цркве Светог Пантелејмона са пресецима и упоредним основама сродних цркава. (Цртеж оловком 1919. г.)
Fig. 19. Plan et coupes de l'église Saint-Pantaléon; plans comparés d'autres églises similaires (Dessin au crayon de 1919)

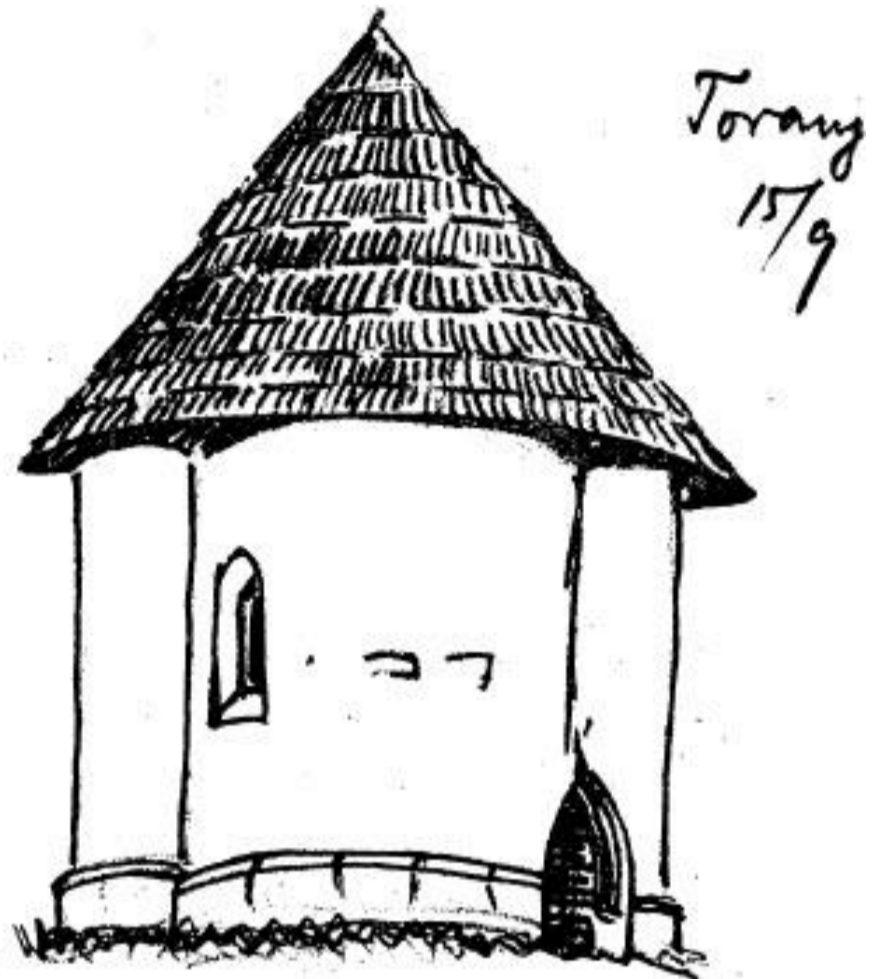
Сл. 20. Изглед цркве Светог Пантелејмона. (Цртеж оловком 1919)

Fig. 20. Vue de l'église Saint-Pantaléon (Dessin au crayon de 1919)
