# Црква у селу Велика Иванча на локалитету „Манастир“

ЗОРАН СИМИЋ

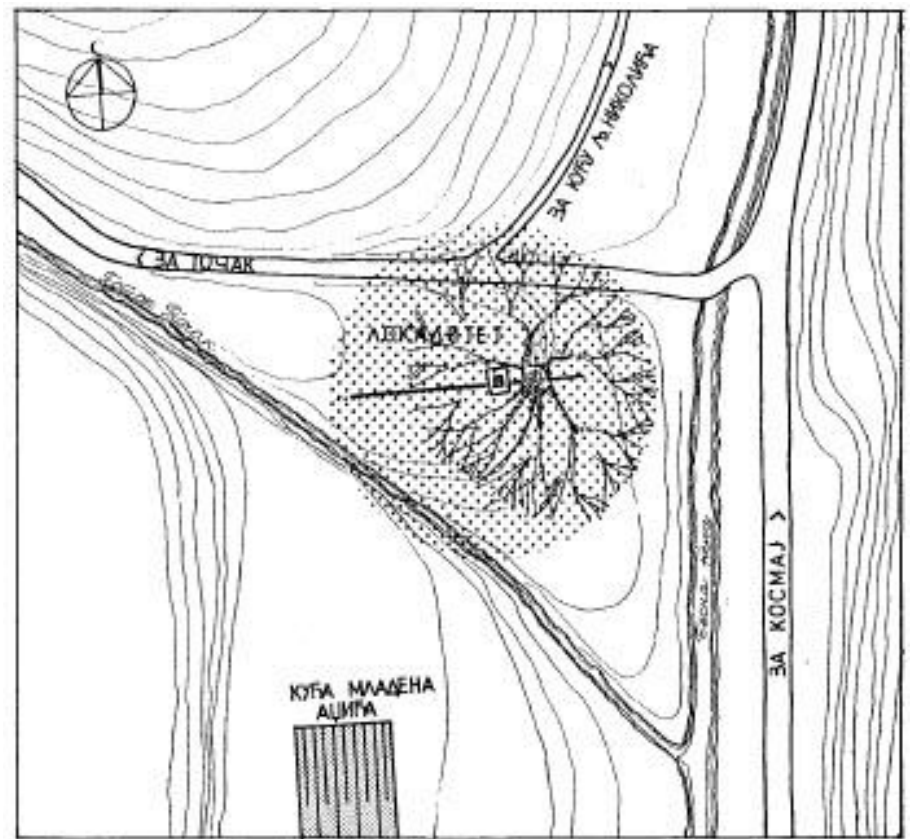
Сл. 1. Ситуација локалитета „Манастир“

Локалитет „Манастир“ лежи у северном делу села, у долини реке Бесне. Остаци објекта налазе се на омањој троугаоној заравни формираној између реке Бесне, потока Точка и безимене падине, огранка Космаја. Локалитет је на утрини, у приватном поседу Веселина Николића из Велике Иванче (сл. 1).

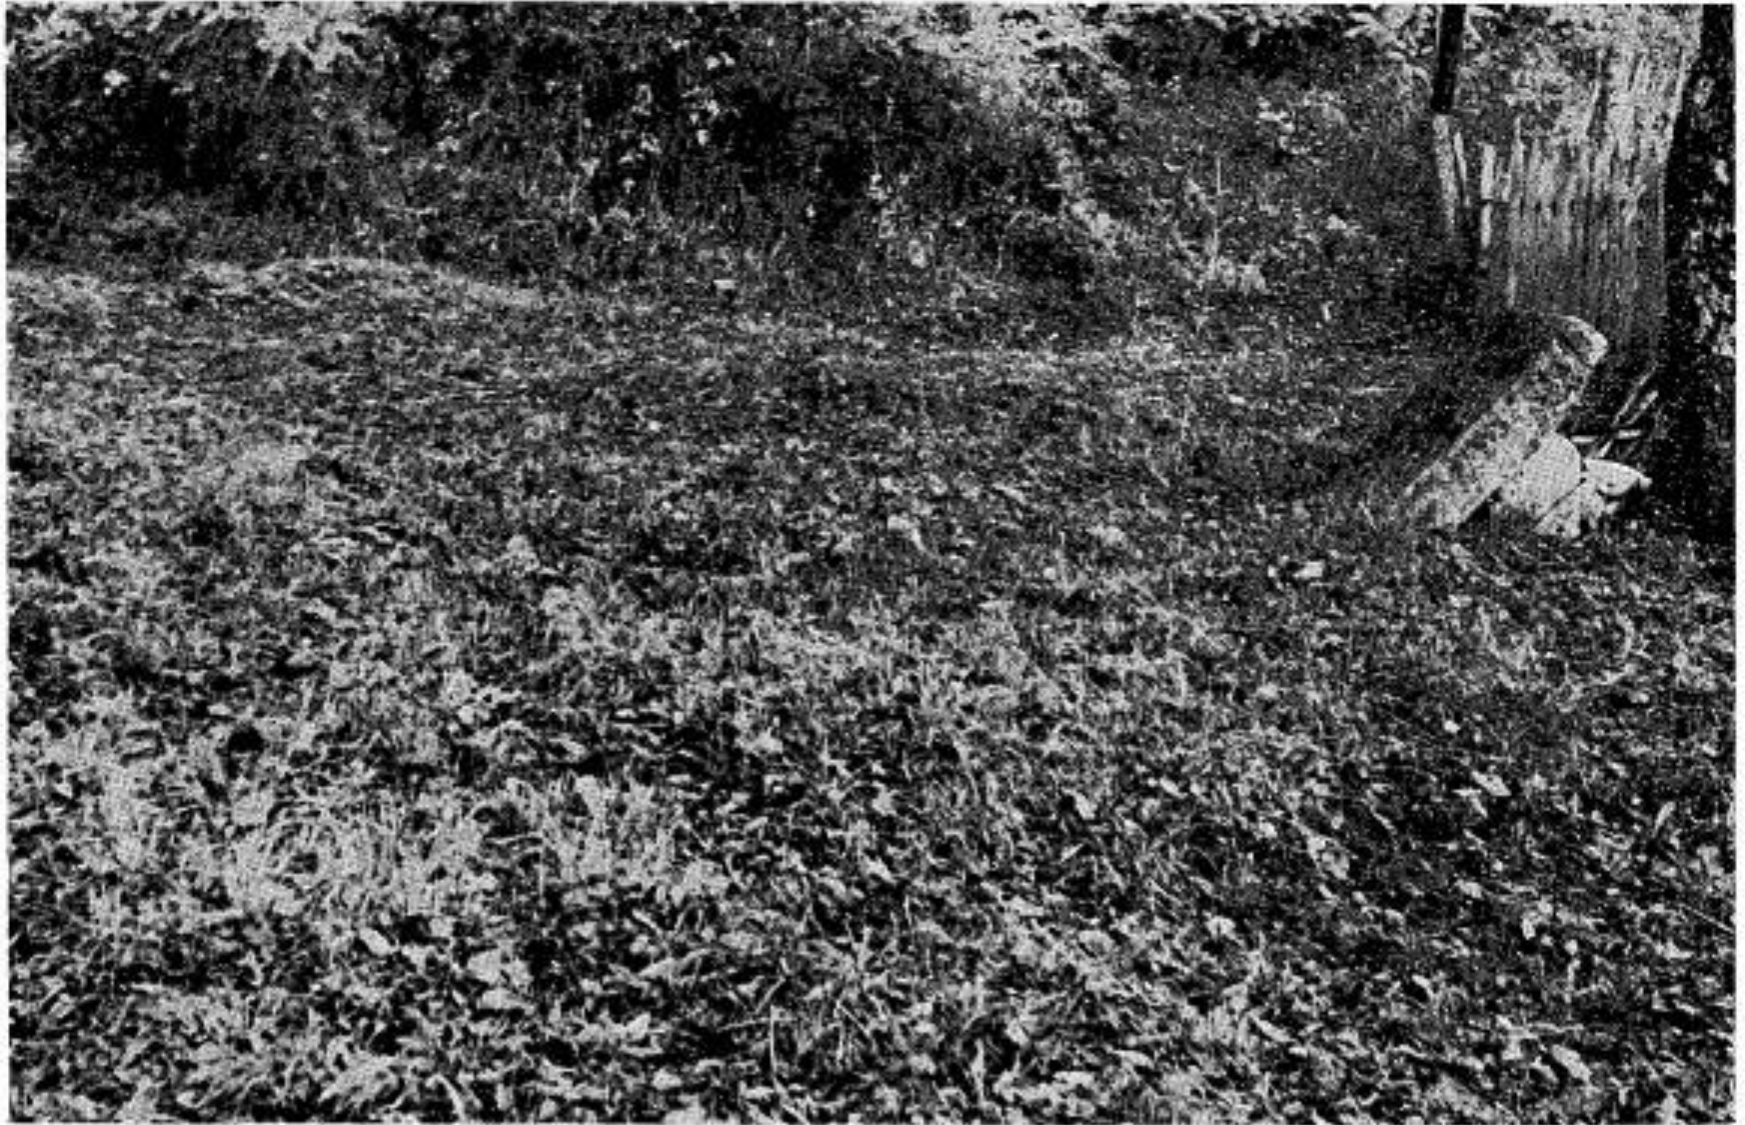
Сл. 2. Изглед локалитета пре ископавања

Не улазећи у веродостојност приче о постојању закопане ризнице, осврнућемо се само на податак да се на том месту некад налазио манастирски комплекс. Наиме, на десној обали потока Точка, насупрот места на коме се налазе остаци цркве, копајући темеље за викендкућу Младен Ацић из Младеновца, према његовом причању, наишао је на остатке неке грађевине чији је материјал искористио за градњу куће. По њему, радило се о зидовима од камена у кречном малтеру дебљине око 0,60 m. На површини терена сада нема видљивих трагова остатака тог објекта. Али положај и величина платоа дозвољавали су могућност да су се ту налазили објекти неког мањег манастирског комплекса. Због тога је приликом извођења археолошких радова на истраживању цркве обављено и сондирање околног простора како би се проверили добијени усмени подаци (сл. 2).

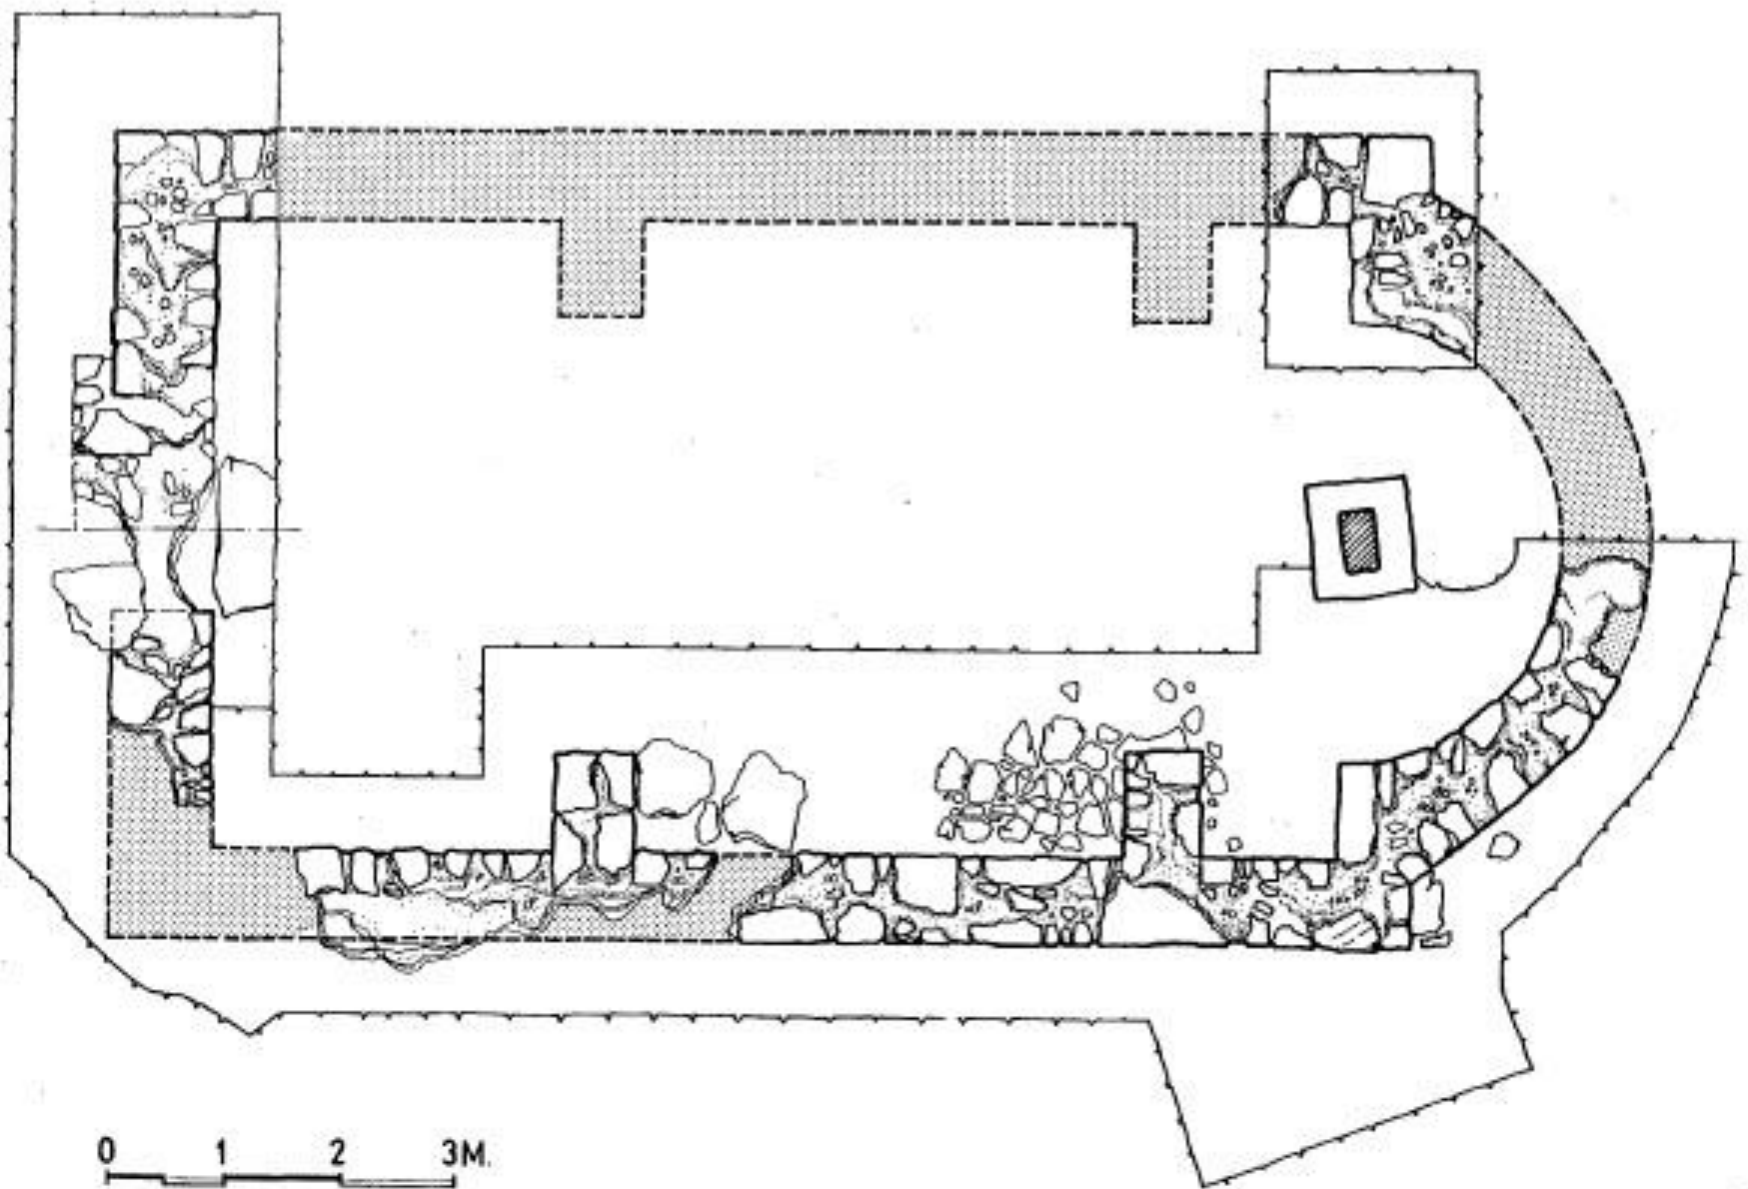
Сл. 3. Основа цркве

Црква је једнобродна грађевина, правоугаоне основе, спољних димензија 13,30x6,80 m, са плитком олтарском апсидом, полукружном споља и изнутра. Четири масивна пиластра, по два на северном и на јужном зиду, деле унутрашњи простор цркве на три травеја. Сва три травеја различитих су величина. Централни травеј је највећи и има димензије 4,25x5,25 m, западни 3,00x5,25 m, а источни 1,16x5,25 m. Унутрашњи полупречник апсиде је 1,85 m, а унутрашње димензије цркве су 11,60x5,25 метара.

По подужној оси, црква је оријентисана истокзапад, с одступањем од око осам степени према северу. На ово одступање вероватно је утицала конфигурација терена, односно положај платоа на коме се црква налази.

Улаз у цркву, као што је уобичајено, налазио се на западној страни (сл. 3).

У току истраживања на цркви јасно је дефинисана њена основа и добијени су подаци о сачуваној висини зидова, начину грађења, нивоу пода, темељној зони и улазу.

Очувана висина зидова цркве је различита. Југоисточни угао објекта у целини је разорен тако да овом приликом нису могли бити утврђени чак ни обриси темељне јаме укопане у здравицу. До оштећења овог дела објекта највероватније је дошло радом воде потока Точка, који је засецајући обалу поткопао југоисточни угао објекта. И део зида апсиде је до темеља урушен израстањем великог храста у простору где је био олтар цркве. Северни и јужни зид цркве такође су оштећени на два места ископавањем савременог канала за водовод. Западни зид цркве, који је као и јужни у целини

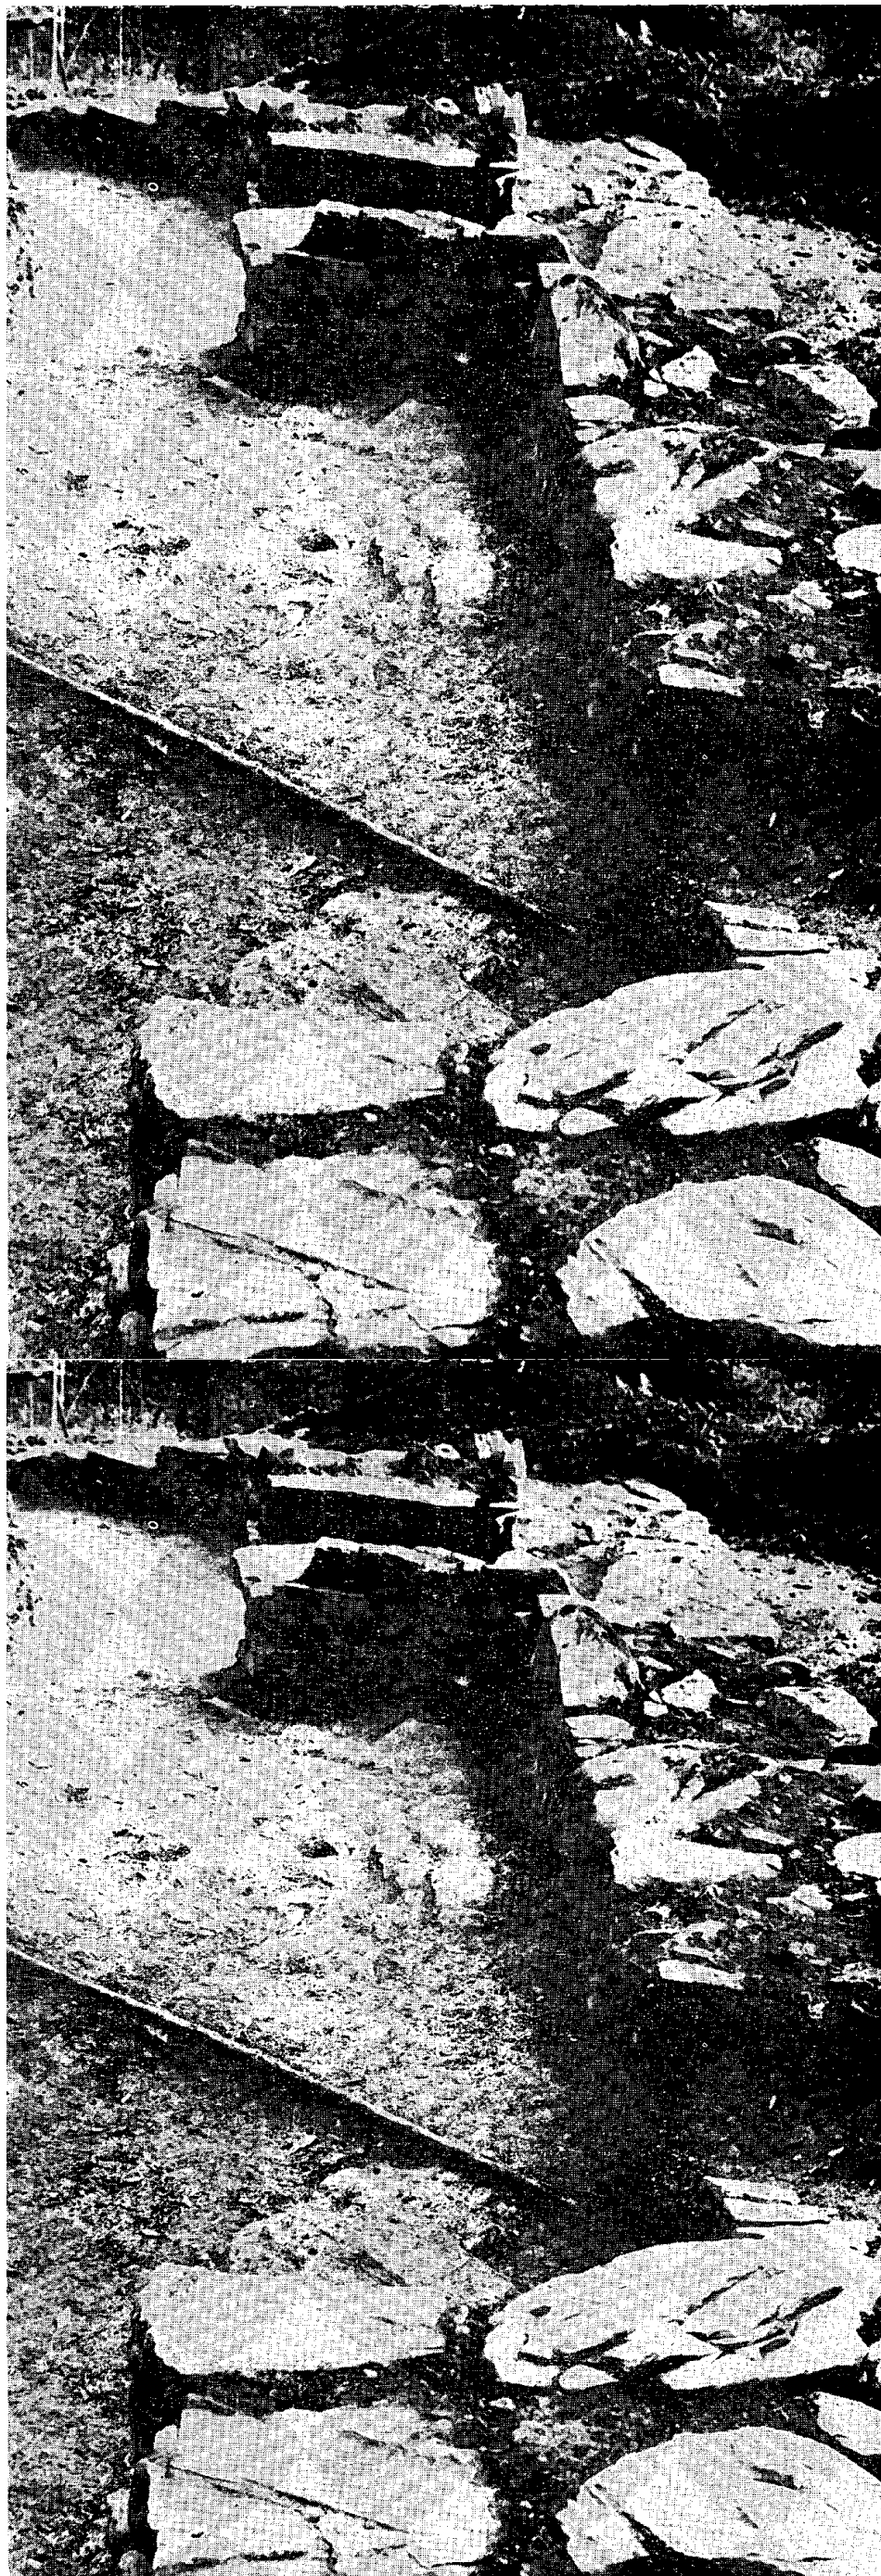
Сл. 4. Изглед јужног зида цркве  
Fig. 4. Le mur méridional de l'église

Од самог улаза у цркву нешто боље је сачувана северна бочна страна, док је јужна доста оштећена и могла се констатовати само на основу трагова. Судећи по очуваном делу на коме нема трагова камених доворотника, може се претпоставити да су постојала само дрвена врата у оквиру. Ширина врата износила би 1,30 m. Надземни делови зидова цркве сачувани су просечно у висини од око 0,60 m од нивоа пода (сл. 4).

На сачуваним деловима, зидови цркве, ширине 0,70 m, били су чврсто грађени од већих блокова и крупнијег камена, необрађених или мало притесаних, сложених у неправилне редове и везаних кречним малтером слабијег квали-

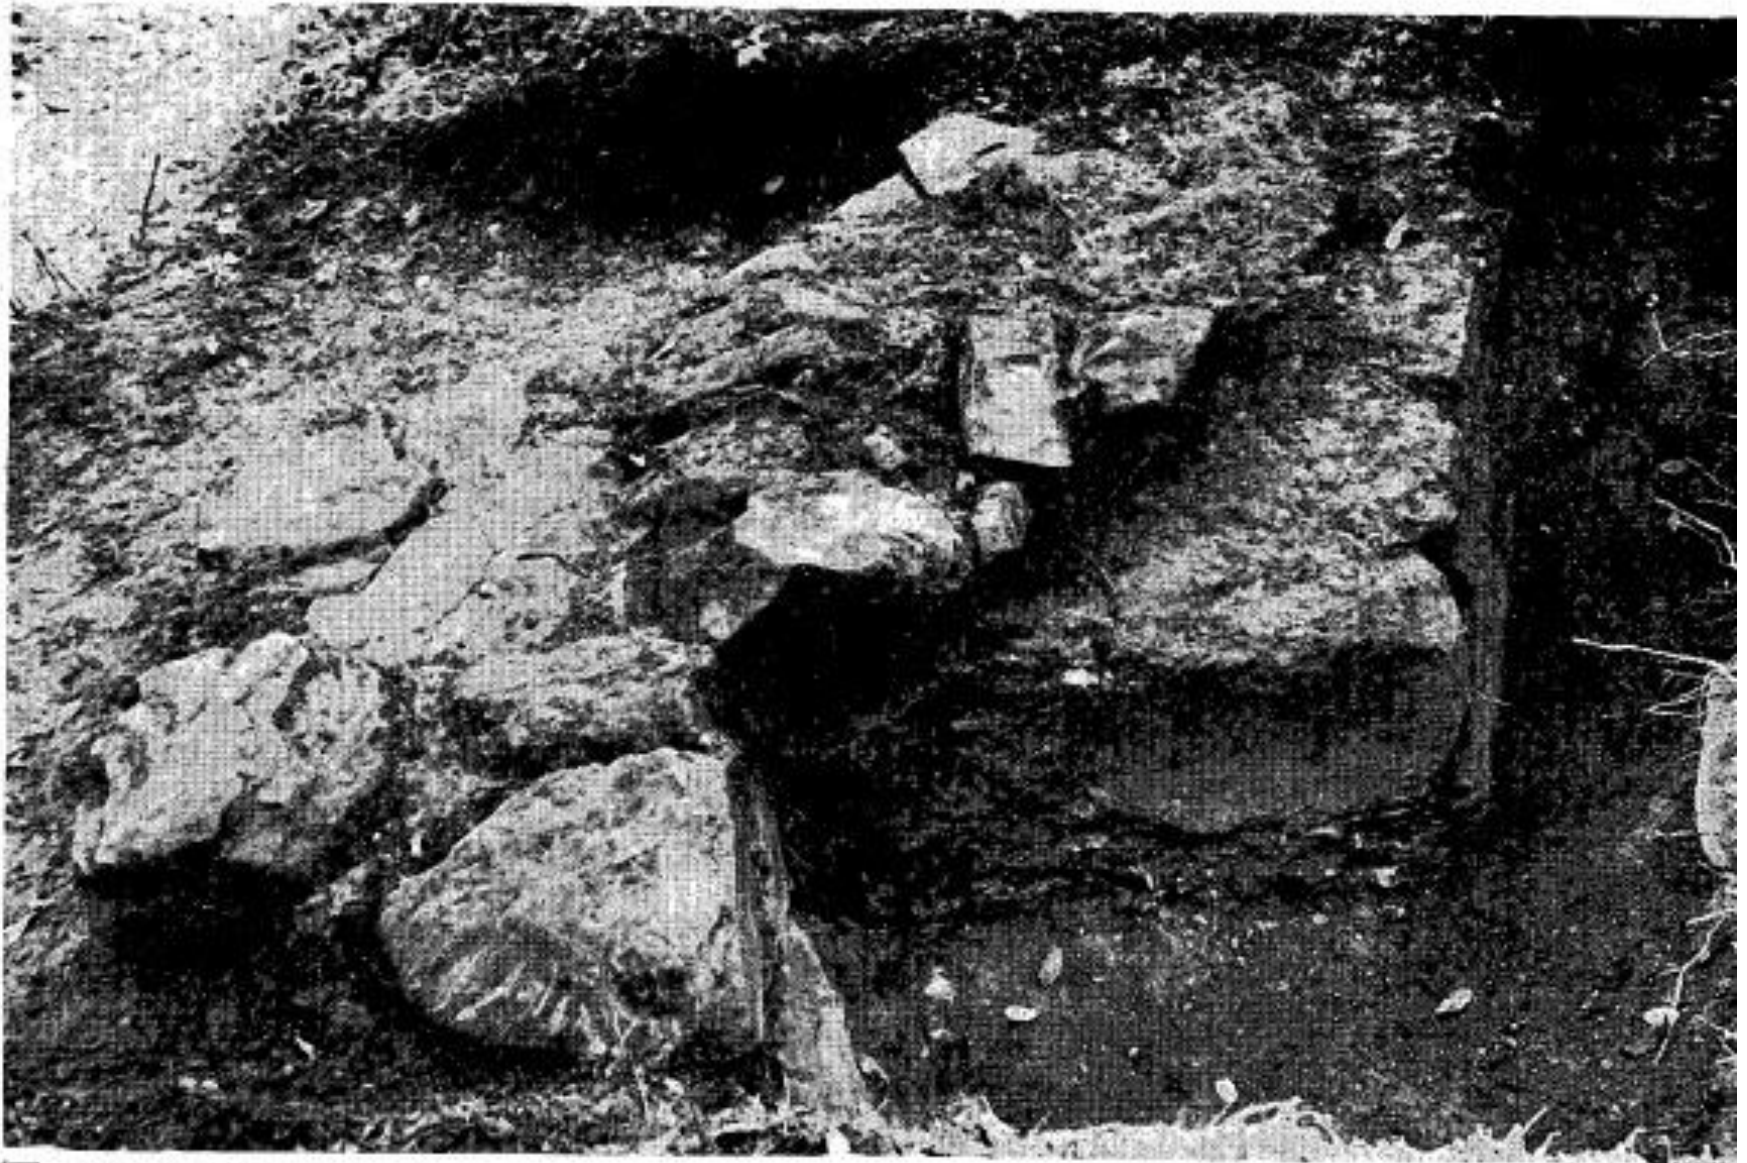
Сл. 5. Североисточни угао цркве  
Fig. 5. L'angle nord-est de l'église

Зидови у унутрашњости цркве, на основу остатака у југоисточном углу апсидалног простора и углу западног пиластра и јужног зида у централном травеју, били су грубо малтерисани белим кречним малтером. На откривеним остацима зидова, као и у шуту из унутрашњости цркве, није било трагова фрескомалтера, што јасно говори да црква није била живописана. Спољне фасаде цркве биле су изгледа само дерсоване. На очуваним деловима зидова није било трагова прозора, што је и разумљиво ако се има у виду да су зидови сачувани до висине од око 0,60 m, а да су се прозори налазили у вишим деловима зидова (сл. 5).

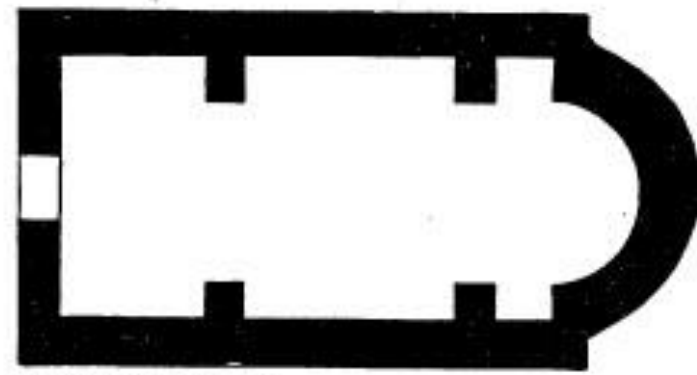
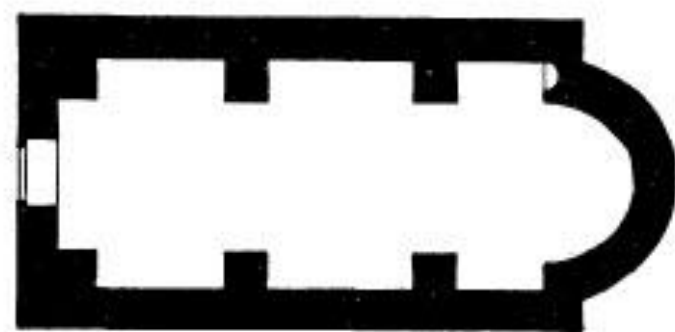
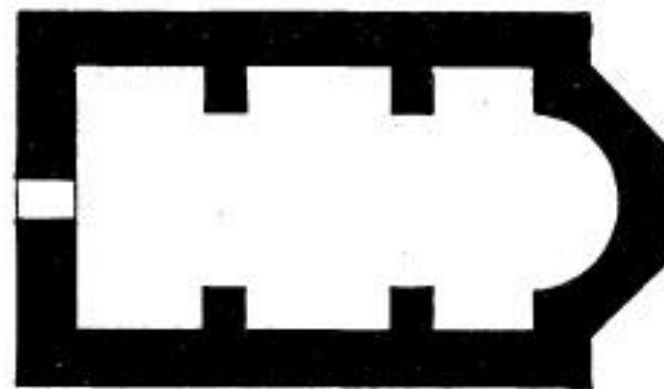
Сл. 6. Упоредни преглед основа аналогних цркава

По димензијама основе, црква у Великој Иванчи (13,30x6,80 m) и црква манастира Тресије (13,10x7,20 m), готово су једнаке, док је црква у манастирском комплексу Кастаљану нешто мања (сл. 6). Код свих наведених цркава травеји су различите величине. Приближне дужине су западни травеји цркве у Иванчи и цркве у Тресијама. Централни травеји код цркава у Тресијама и Кастаљану по својој величини скоро су једнаки њиховим западним травејима, док је код цркве у Иванчи централни травеј највећи. Источни травеји код све три цркве знатно се разликују међу собом по величини. Приметна је разлика у облику апсиде код цркве у Тресијама, која је са спољне стране била тространа, док је у Иванчи и Кастаљану била полукружна. С унутрашње стране, олтарска апсида код све три цркве је полукружна, са центром полупречника кривине на правцу унутрашњег лица источног зида.
