# Где се налазила стара манастирска трпезарија у Пећкој патријаршији?

РАНКО ФИНДРИК

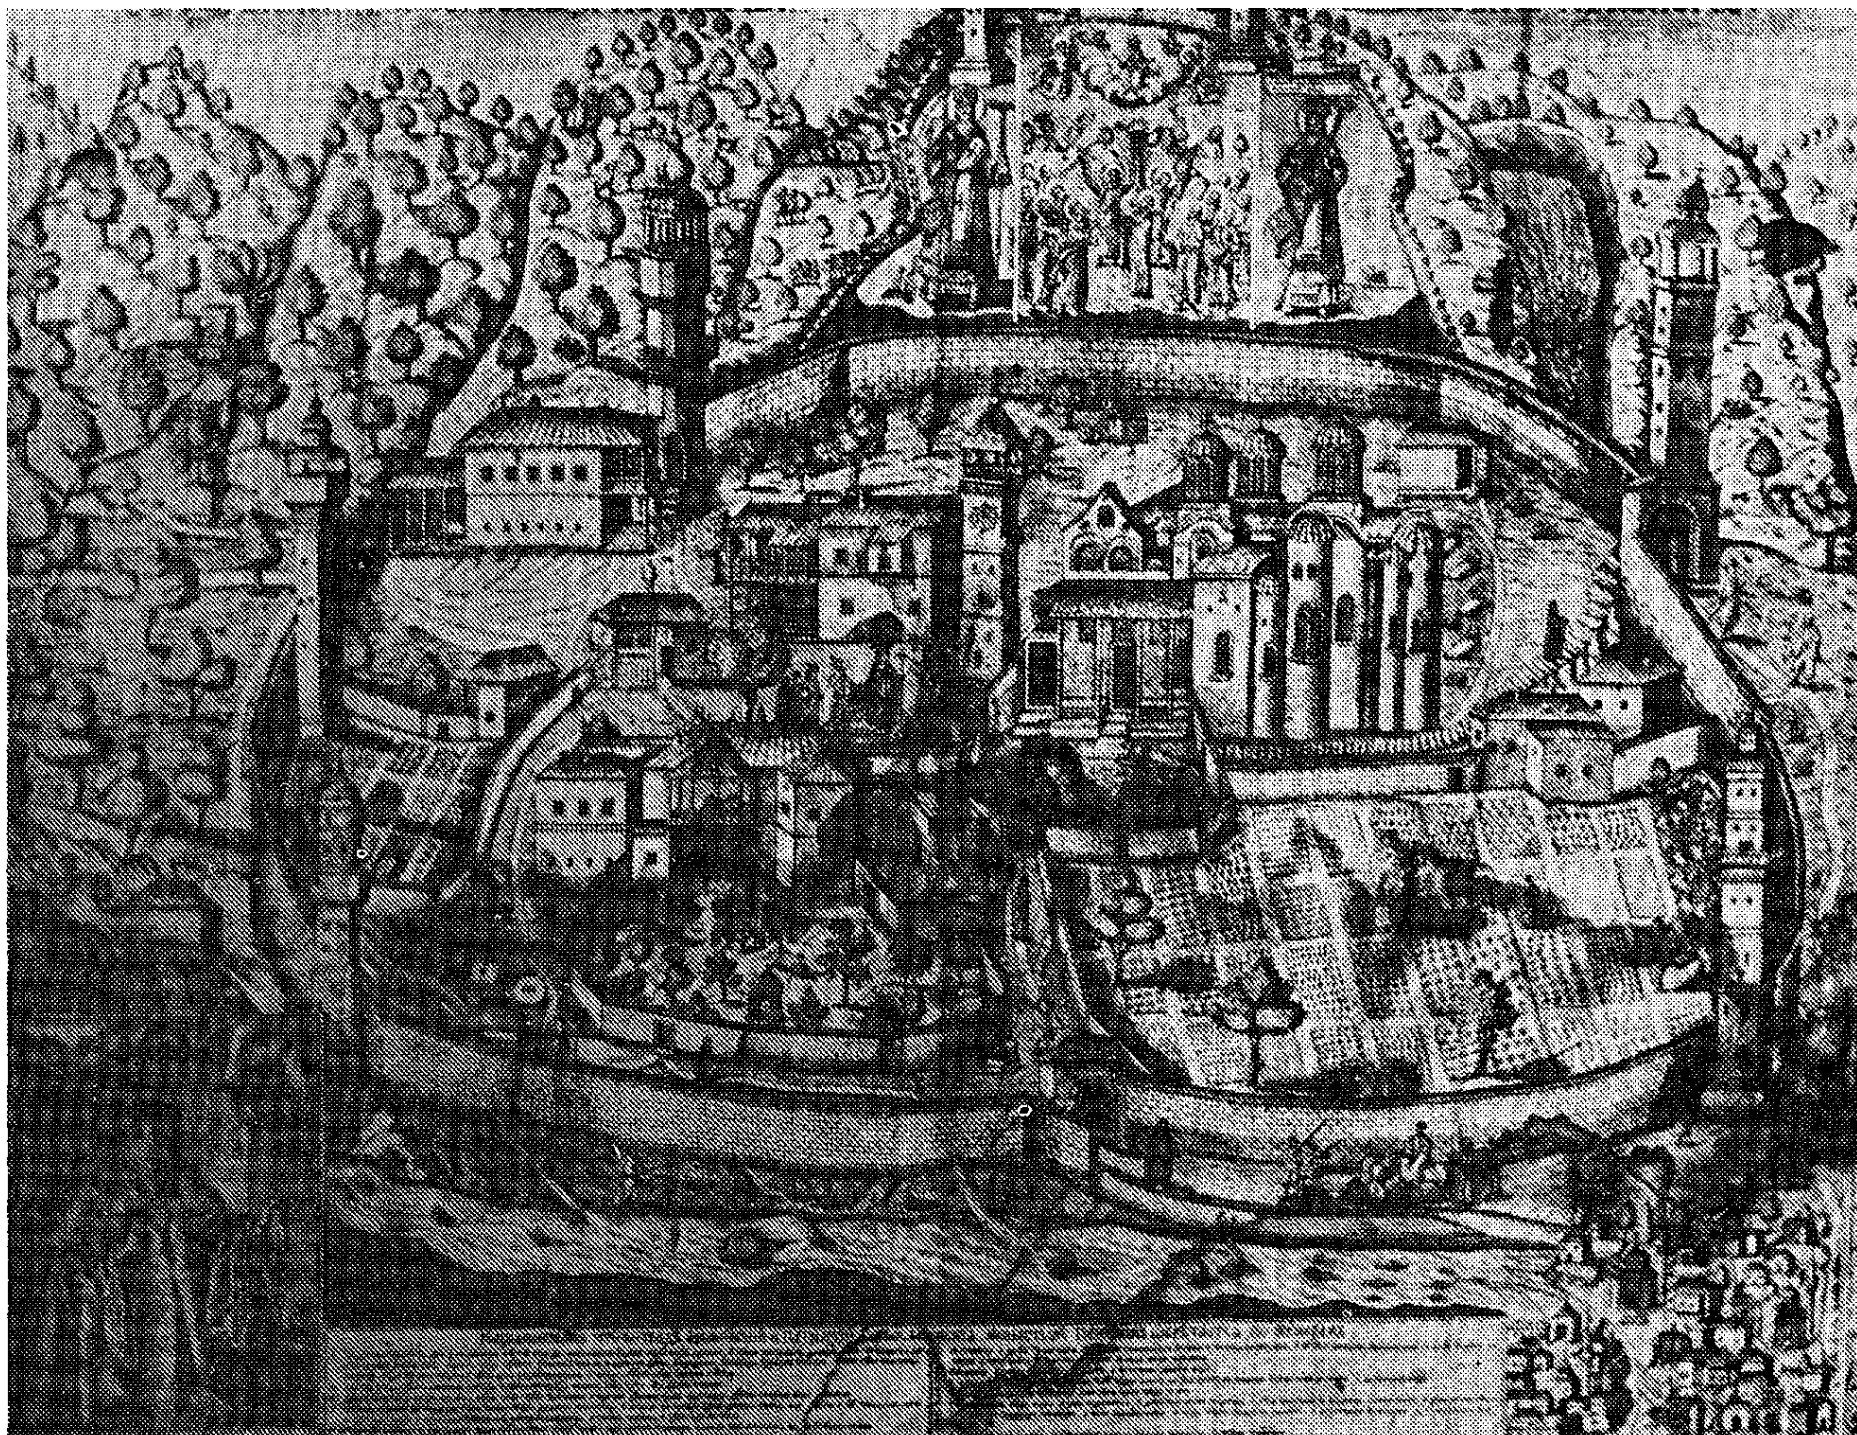
Сл. 1. „Град простран и велики, а на равном месту међу превисоким горама различитих дрвета, и град који се протеже до врха горе овоћен дрвећем по брдима, и около града коштани, ораси, крушке, јабуке и друго плодносно дрвеће и предивни виногради који изванредно вино рађају, затим река Бистрица посред града из горе тече, а у њој рибе различитих врста, а најизванредније пастрмке и јегуље.

Унутар града Саборна црква која слави вознесење нашег Исуса Христа и са десне стране црква која поштује у име пресвете Владичице наше Богородице Одигитрије и при њој црквица храм чудотворца Христова Николе Мирликијског. Са леве стране црква храм Св. Великомученика Димитрија мироточца, а испред све четири цркве припрата велика и прекрасна, и пред припратом трем и извор воде. И све цркве оловом и свинцем покривене и кула часовна, где су и звона била. Палате патријаршијске и извор воде пред палатама: и иза палата сад дрвета воћних и међу њима извор воде и красна сјеница...” набраја се у опису Пећке Патријаршије, на бакрорезу Георгија Стојановића из 1745. године

Fig. 1. Ville spacieuse et grande, sur un terrain plan au milieu d'une haute futaie d'arbres divers, et ville qui s'étend jusqu'aux sommets des collines environnantes, plantées d'arbres fruitiers, et autour de la ville, châtaigniers, noyers, poiriers, pommiers et autres arbres fruitiers et de magnifiques vignobles dont les raisins donnent un vin exquis, puis rivière de Bistrica qui, de sa source dans la montagne coule par le centre de la ville, en apportant de nombreux poissons d'espèces variées, dont surtout truites et anguilles.

Au sein de la ville, cathédrale qui célèbre l'ascension de notre Jésus Christ et, du côté droit, église dédiée à la très sainte et noble Vierge Hodighitrie; y est accolée une petite église dédiée au thaumaturge du Christ, Nicolas de Myrrhe de Lycie. Du côté gauche, église du grand martyr Démètre Myrrhoglétos, et devant toutes les quatre églises un narthex vaste et magnifique, et devant le narthex galerie et source d'eau. Et toutes les églises couvertes de plomb, tout comme la tour d'horloge, où il y avait eu aussi des cloches.

Palais du siège du patriarcat et source d'eau devant les palais: et derrière les palais, arbres fruitiers, et au milieu de ceux-ci, source d'eau et une admirable tonnelle...» — voilà ce qui est dit dans la description du siège du Patriarcat de Peć sur une estampe de 1745 due à Georges Stojanović

Овај опис, а нарочито његов други део, подудара с представом манастирског дворишта на једином аутентичном ликовном документу о патријаршији, на гравирани Георгија Стојановића из 1745. године, чији се отисак чува у манастирској ризници.<sup>20</sup> Подударност је тако велика да се има утисак да ју је Милојевић приликом писања и описивања распореда грађевина, оградних зидова и, нарочито, вртова, имао пред собом. То је могуће, гравирани је могао подробно проучити и у самој Пећкој патријаршији. Ипак, Милојевићев опис нису у потпуности преузети са гравире. Неке неподударности између описа и цртежа, затим између оног што је откривено приликом истраживачких радова и представе на гравирани, говоре да је Милојевићев опис начињен према белешкама урађеним у самој Патријаршији. Због тога верујемо да Милојевић није могао

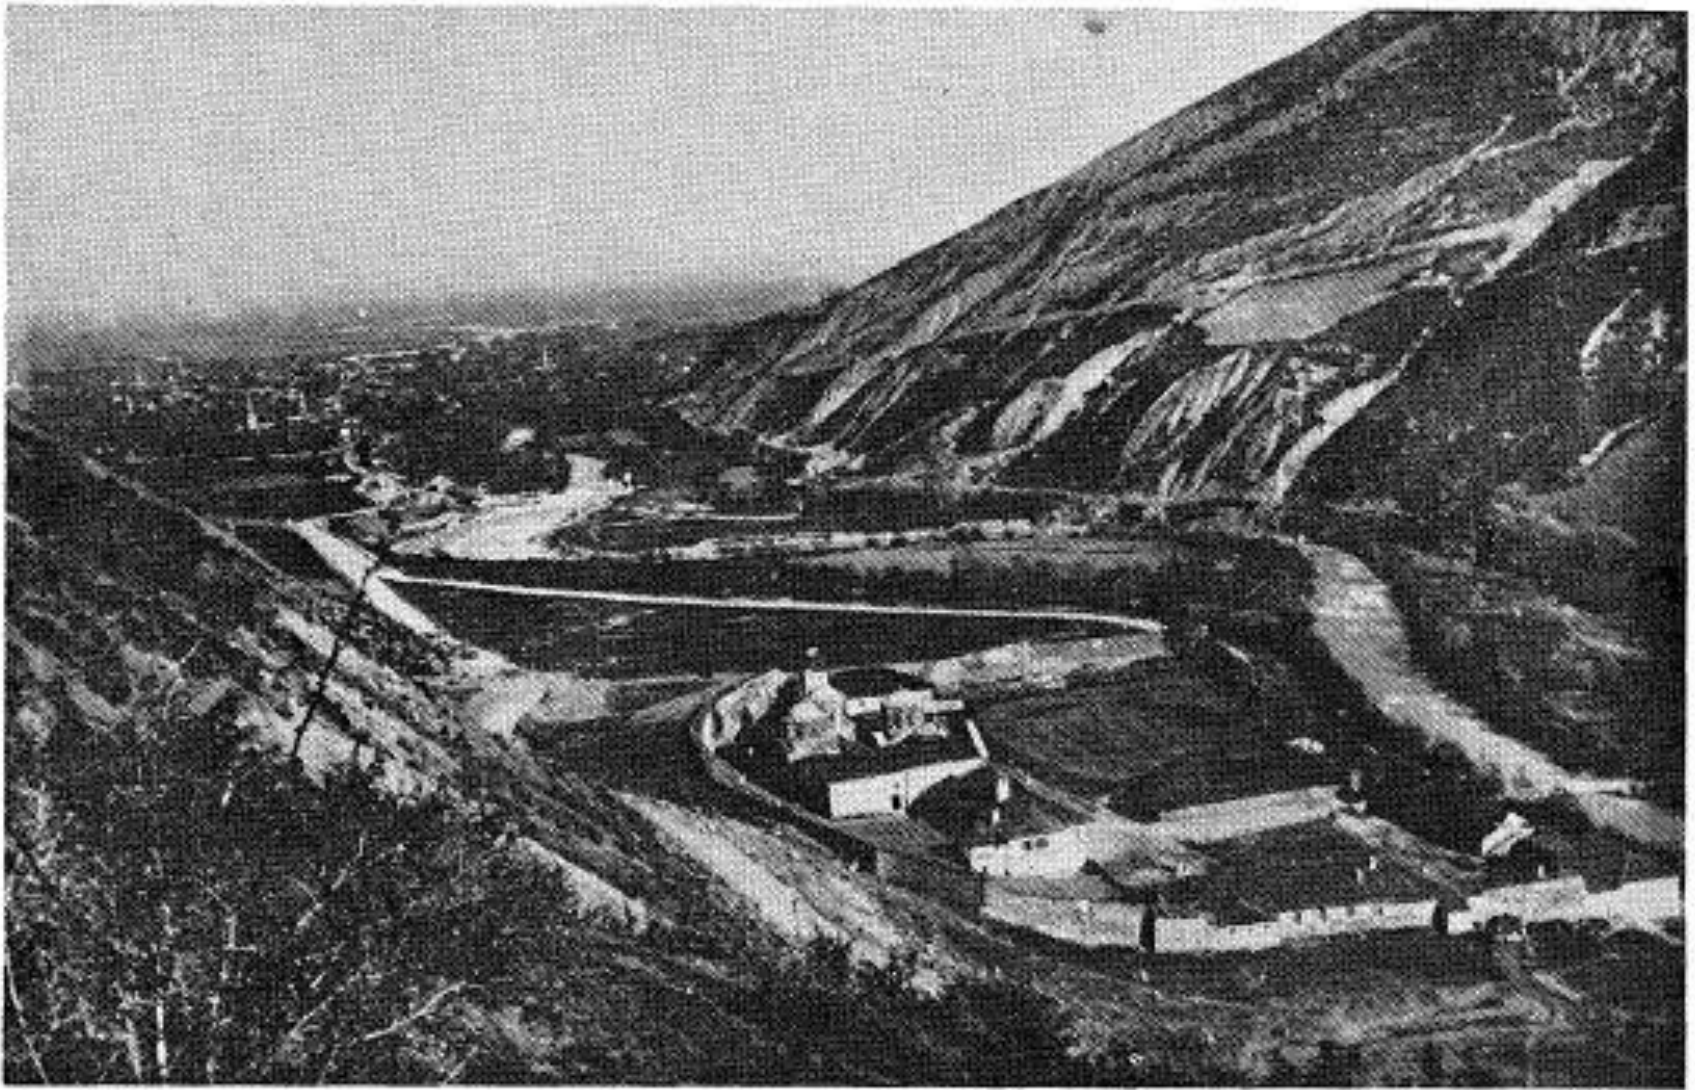
Сл. 2. Авионски снимак манастира Пећке Патријаршије. Снимак арх. Жарка Татића. Уз цркву, према западном улазу види се тзв. стари конак, тј. манастирска трпезарија и кухиња-маћерница. На снимку се јасно види широки димњак над огњиштем у маћерници. Уочава се и да је простор на месту где су откривени остаци зидова палате, већ тада био заравњен, али да се и поред тога могу разазнати трагови зидова

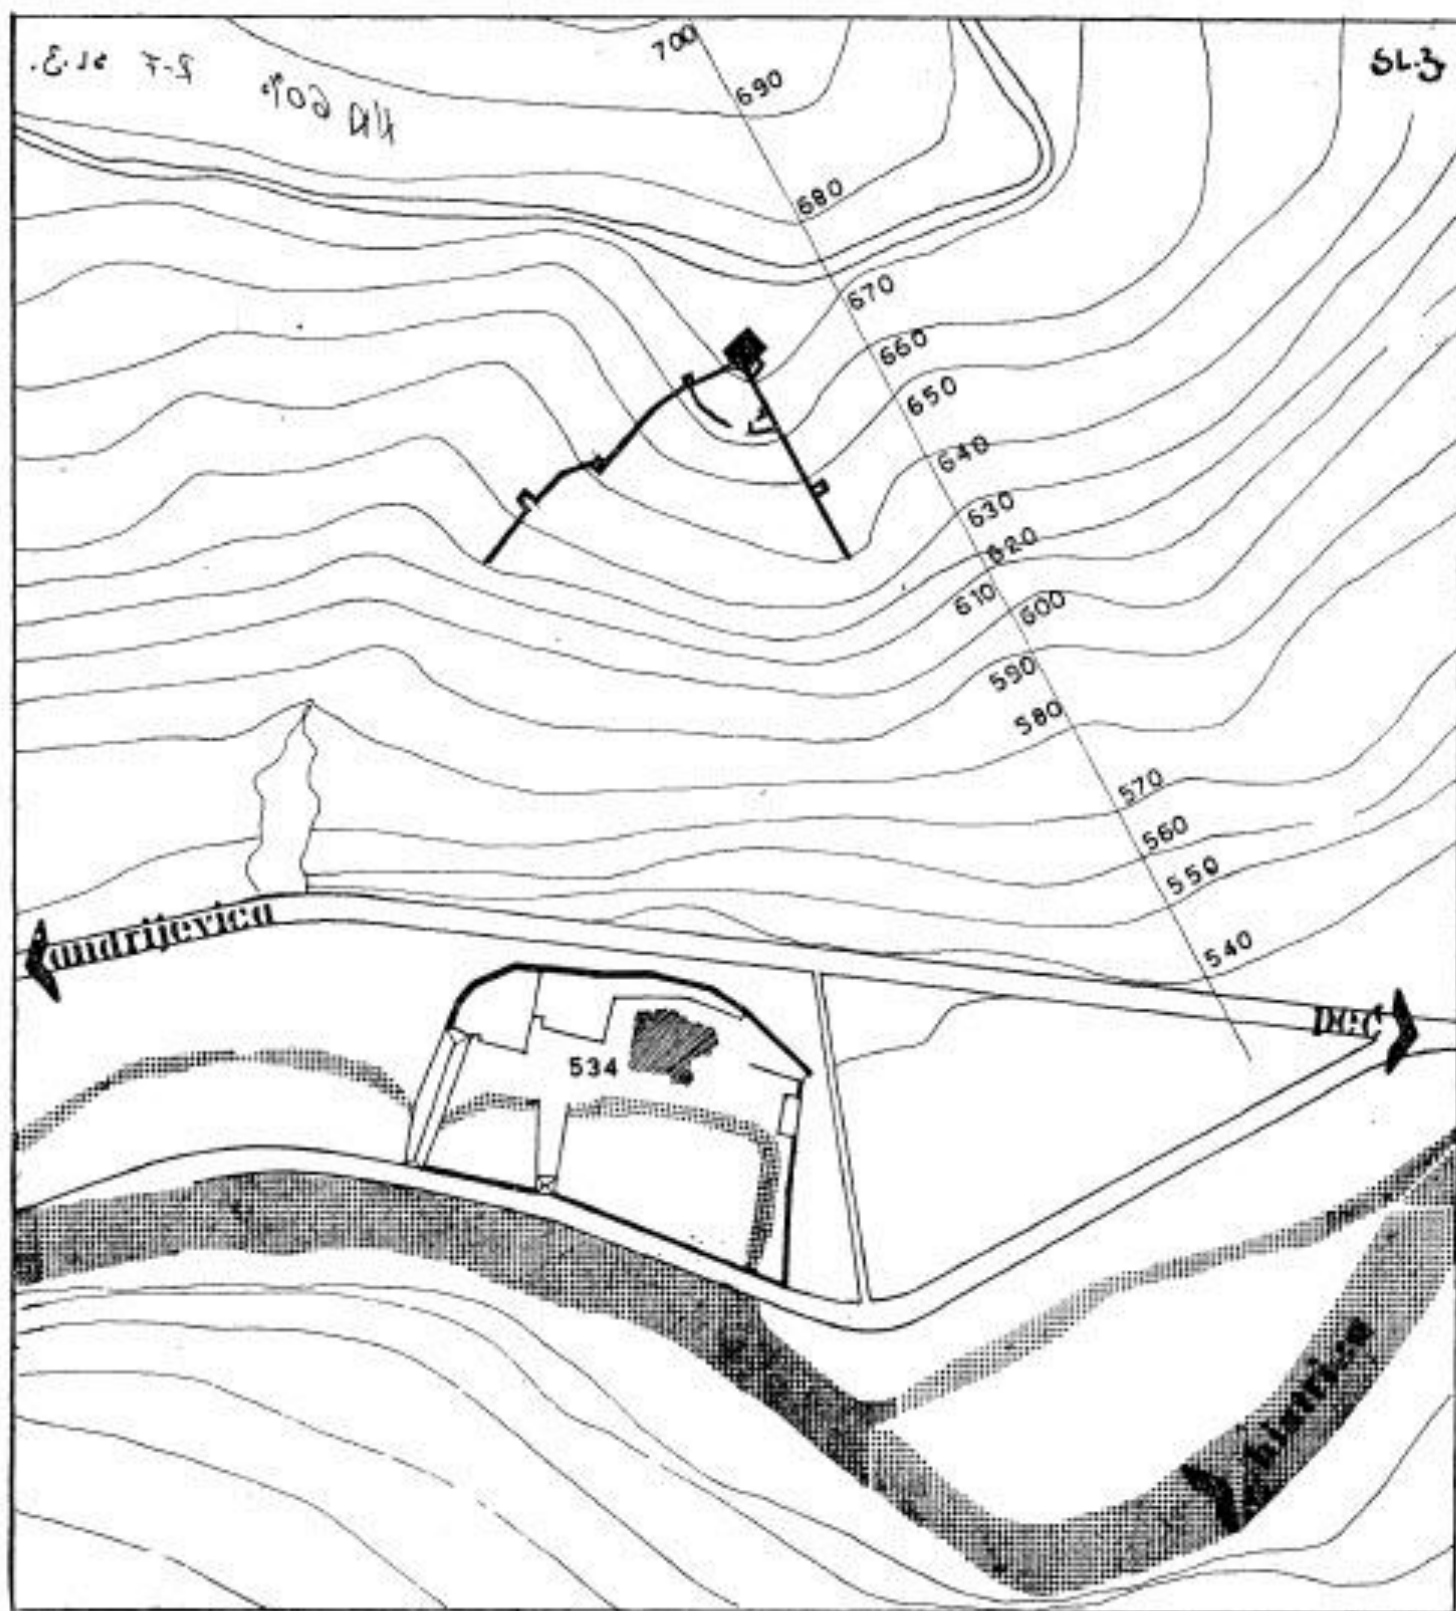
Сл. 3. Ситуациони план манастира са ближом околином и уцртаним остацима зидова утврђења који су откривени 1965—66. године

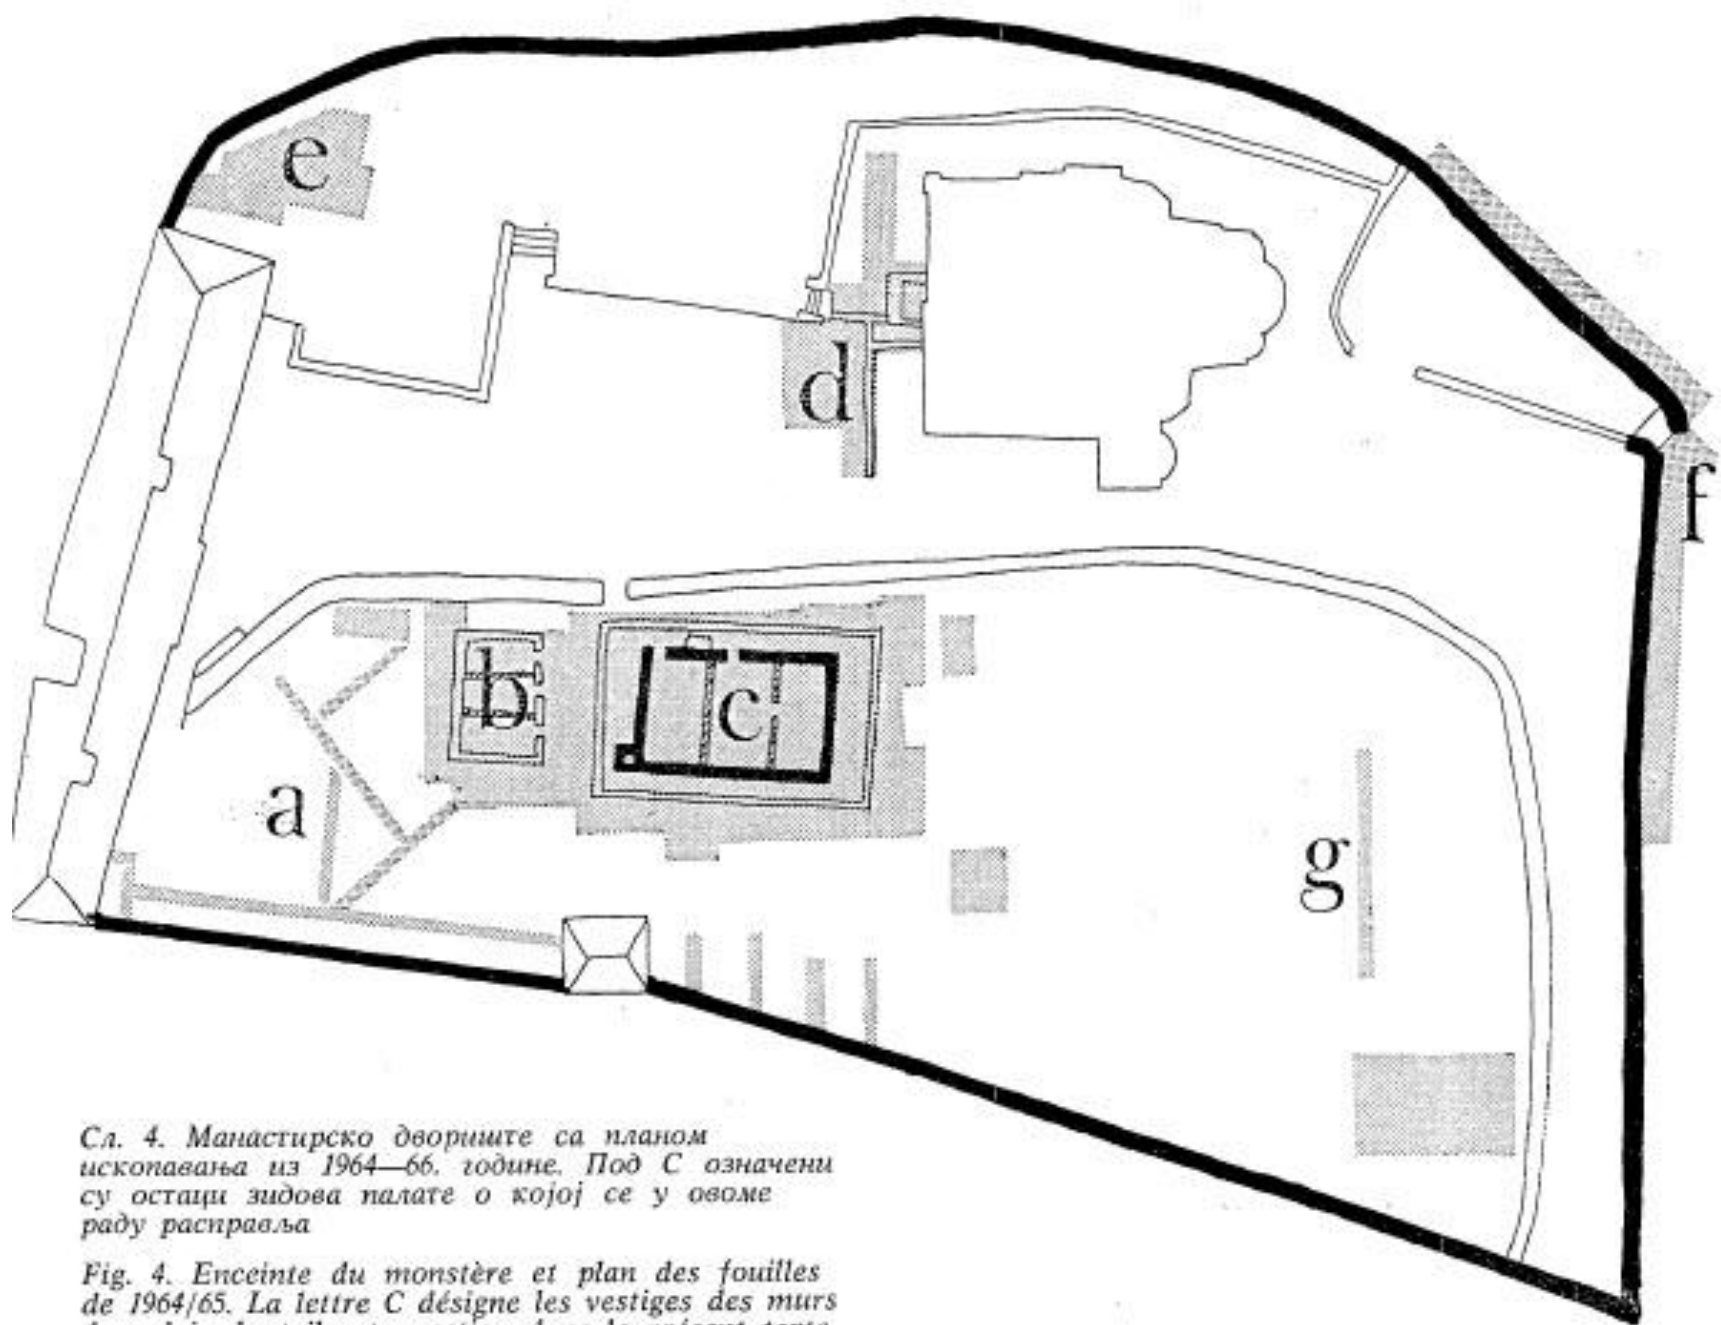
Сл. 4. Манастирско двориште са планом ископавања из 1964—66. године. Под С означени су остаци зидова палате о којој се у овоме раду расправља

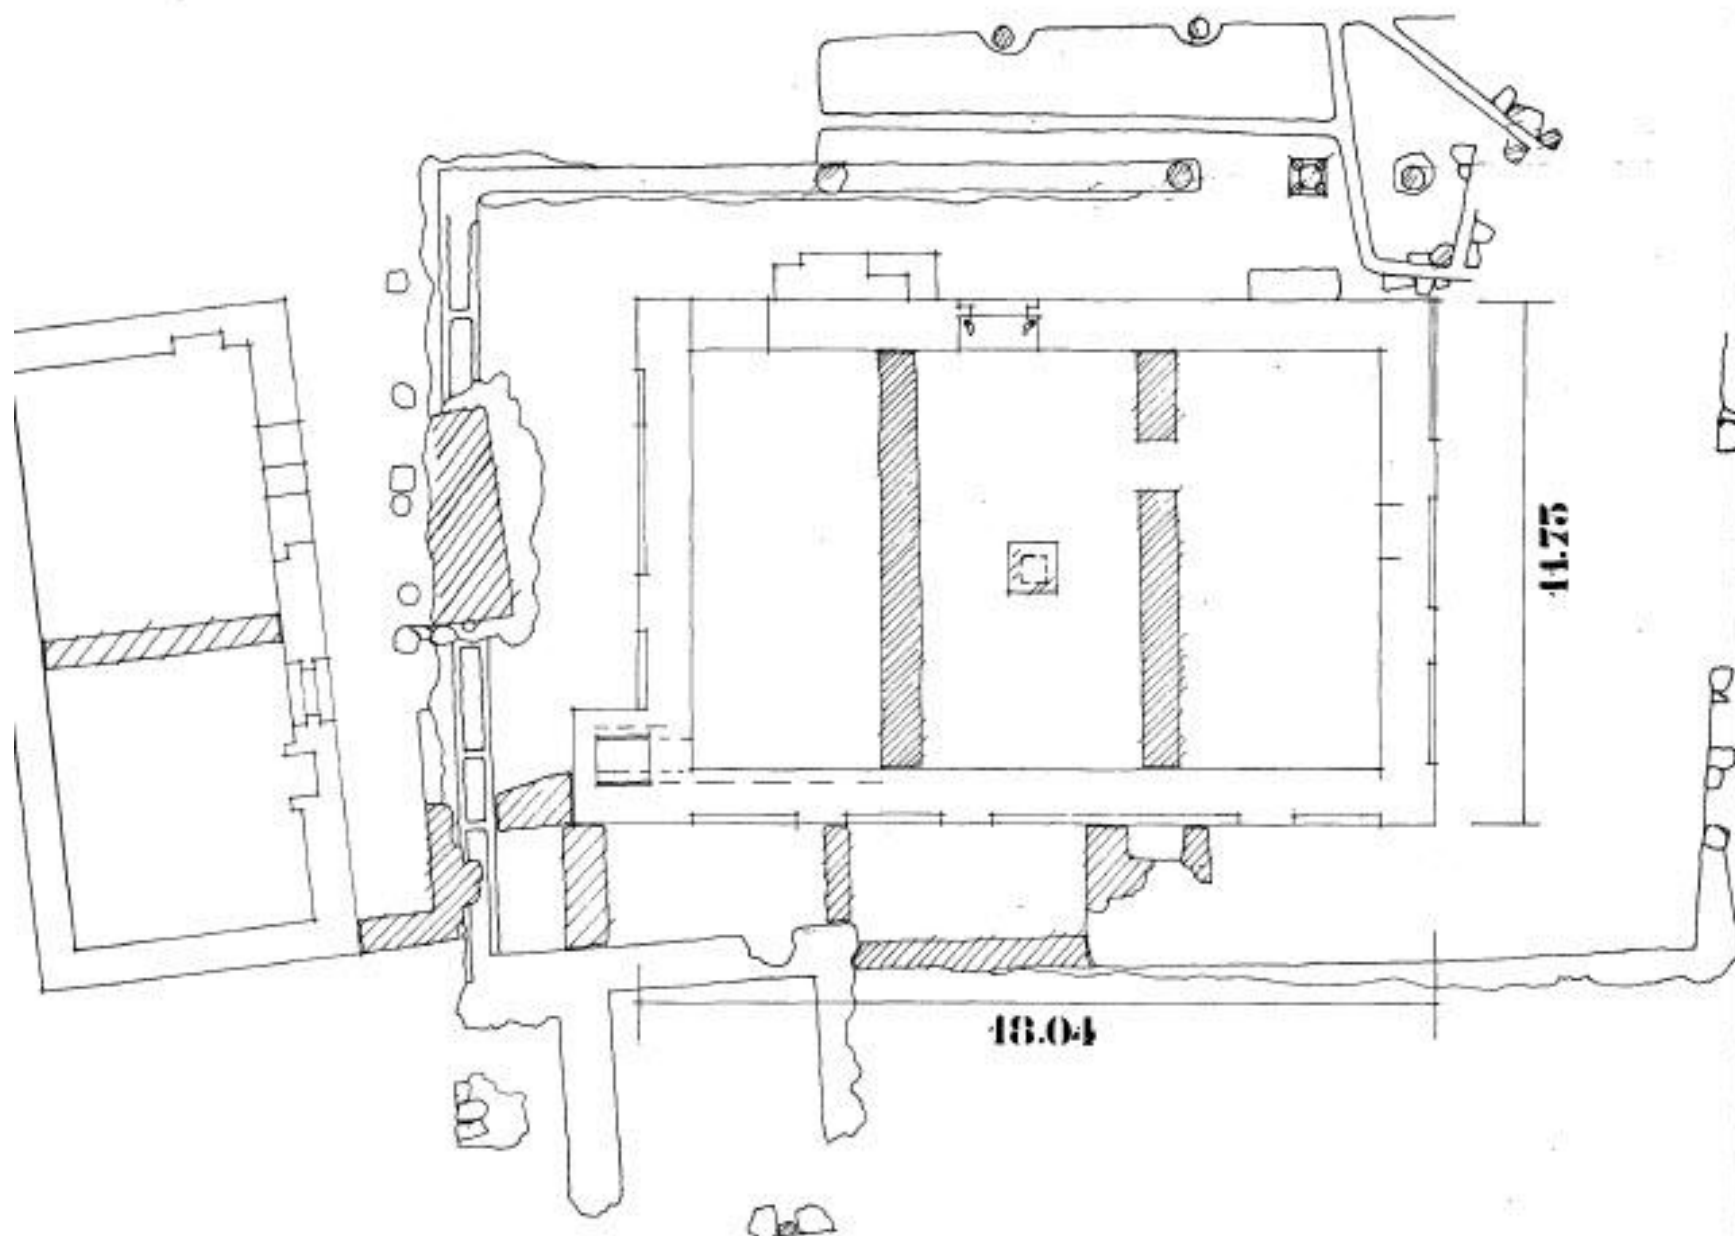
Сл. 5. Основа откривене палате са уцртаним остацима зидова, који највећим делом припадају каснијем времену

Грађевина за коју смо претпоставили да је стара манастирска трпезарија налази се југозападно од цркве, на десној обали јаза који тече према истоку. Од цркве је удаљена нешто више од 20 m. Првобитно је то био једноделни простор, али је касније са два попречна зида подељен на три дела. На северном зиду, скоро на средини његове дужине, налазе се добро очувани остаци врата, а на свим зидовима, изузев северног, са спољне стране ојачања — пиластри. Уза западни зид, на јужном углу је сасвим мали, добро озидан додатак (унутрашњих димензија 100x110 cm), најпре доњи део нужничке јаме, а на северном зиду, са спољне стране, готово уза сам западни довратник, једно масивно ојачање, по свој прилици остатак степенишног подеста. Сачувани су остаци још двоја врата: једних

У средини грађевине откопана је добро и чврсто озидана коцка (величине 100x100x120 cm), на чијој се горњој површини у малтеру јасно видео отисак већег камена четвртасте основе, највероватније стопе неког стуба. Према томе како је коцка озидана, види се да је саграђена истовремено с обимним зидовима грађевине.

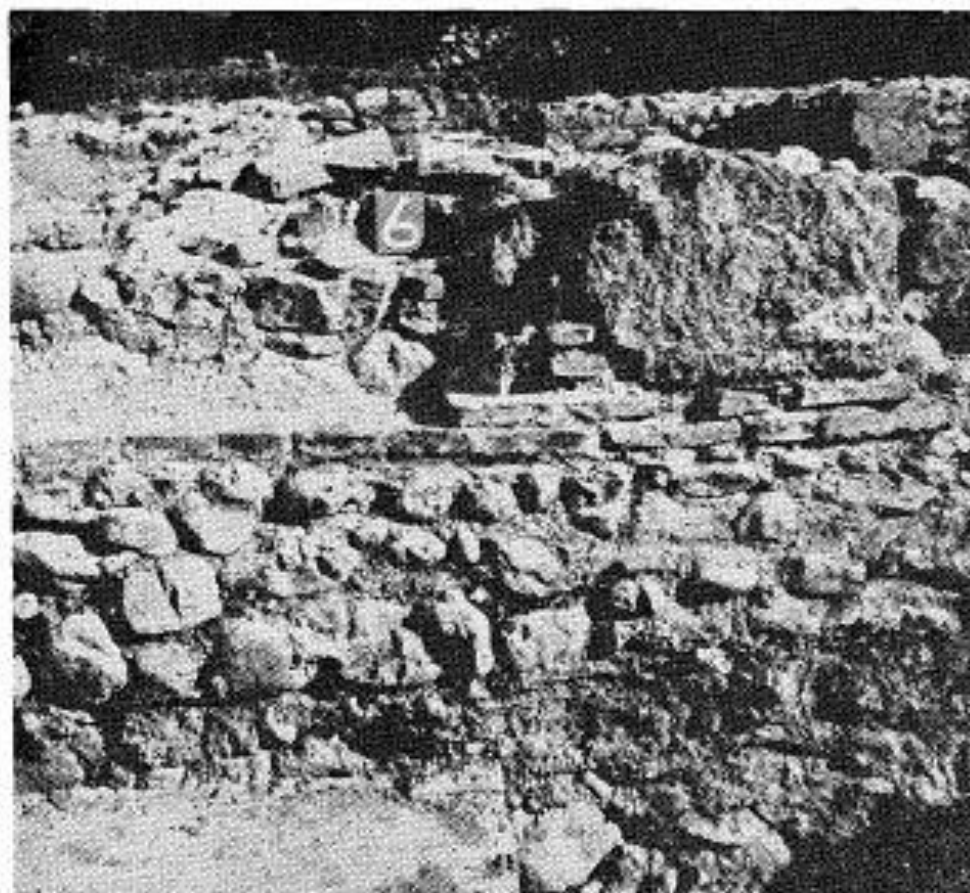
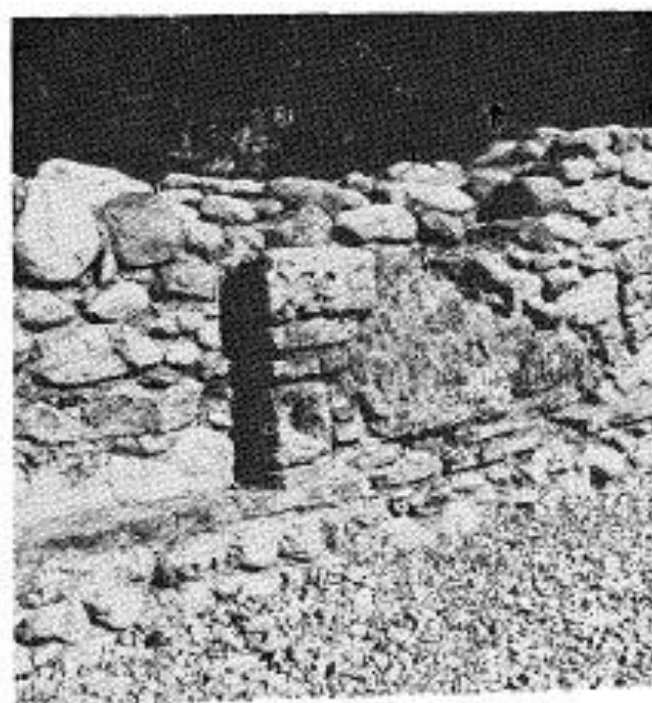
Сл. 6. Остаци једног од пиластара на јужном зиду. Стање пре и после конзерваторских радова

Fig. 6. Vestiges d'un pilastre du mur méridional. Etat avant et après les travaux de restauration

Од укупно 16 пиластара, сачувано је свега шест — један на југоисточном углу, два на источном и три на јужном зиду. На западном зиду пиластри су обијени, али су остали довољно уочљиви трагови по којима се могла извршити реконструкција. Приликом изградње бетонског базена пре рата уништен је заједно са делом јужног зида и један од пиластара. Његово место било је сразмерно лако одредити интерполацијом простора између два суседна, иначе добро очувана пиластра. На северном зиду није сачуван венац од опеке, а није било ни остатака пиластара, већ само једва видљиви трагови. Овај зид је највероватније приликом неке од поправки и преградњи темељито прерађен, па се првобитна архитектонска пластика изгубила. На томе зиду су једино са спољне стране остале сачуване сасвим мале површине фрескомалтера, на којима се боја скоро сасвим изгубила. По томе што је са те стране у шуту пронађено и више комада фрескомалтера са траговима живописа може се закључити да је лице овог зида било украшено фрескама.

Пиластри испадају из зида за 12 cm, а широки су 107 до 115 cm. Размак између пиластара није са свих страна исти. Креће се између 2,30 до 2,56 m. Зидани су од већих блокова сиге, код којих су само лице и основа обрађени, па је простор између неправилних страна попуњаван хоризонтално или вертикално убаченим комадима опеке. Није било могуће утврдити да ли су зидани у алтернацији опеке и сиге, јер нису сачувани у довољној висини. Према реду опеке који је постављен у основи сваког пиластра на венац који опасује зграду, такву могућност не би требало искључити.

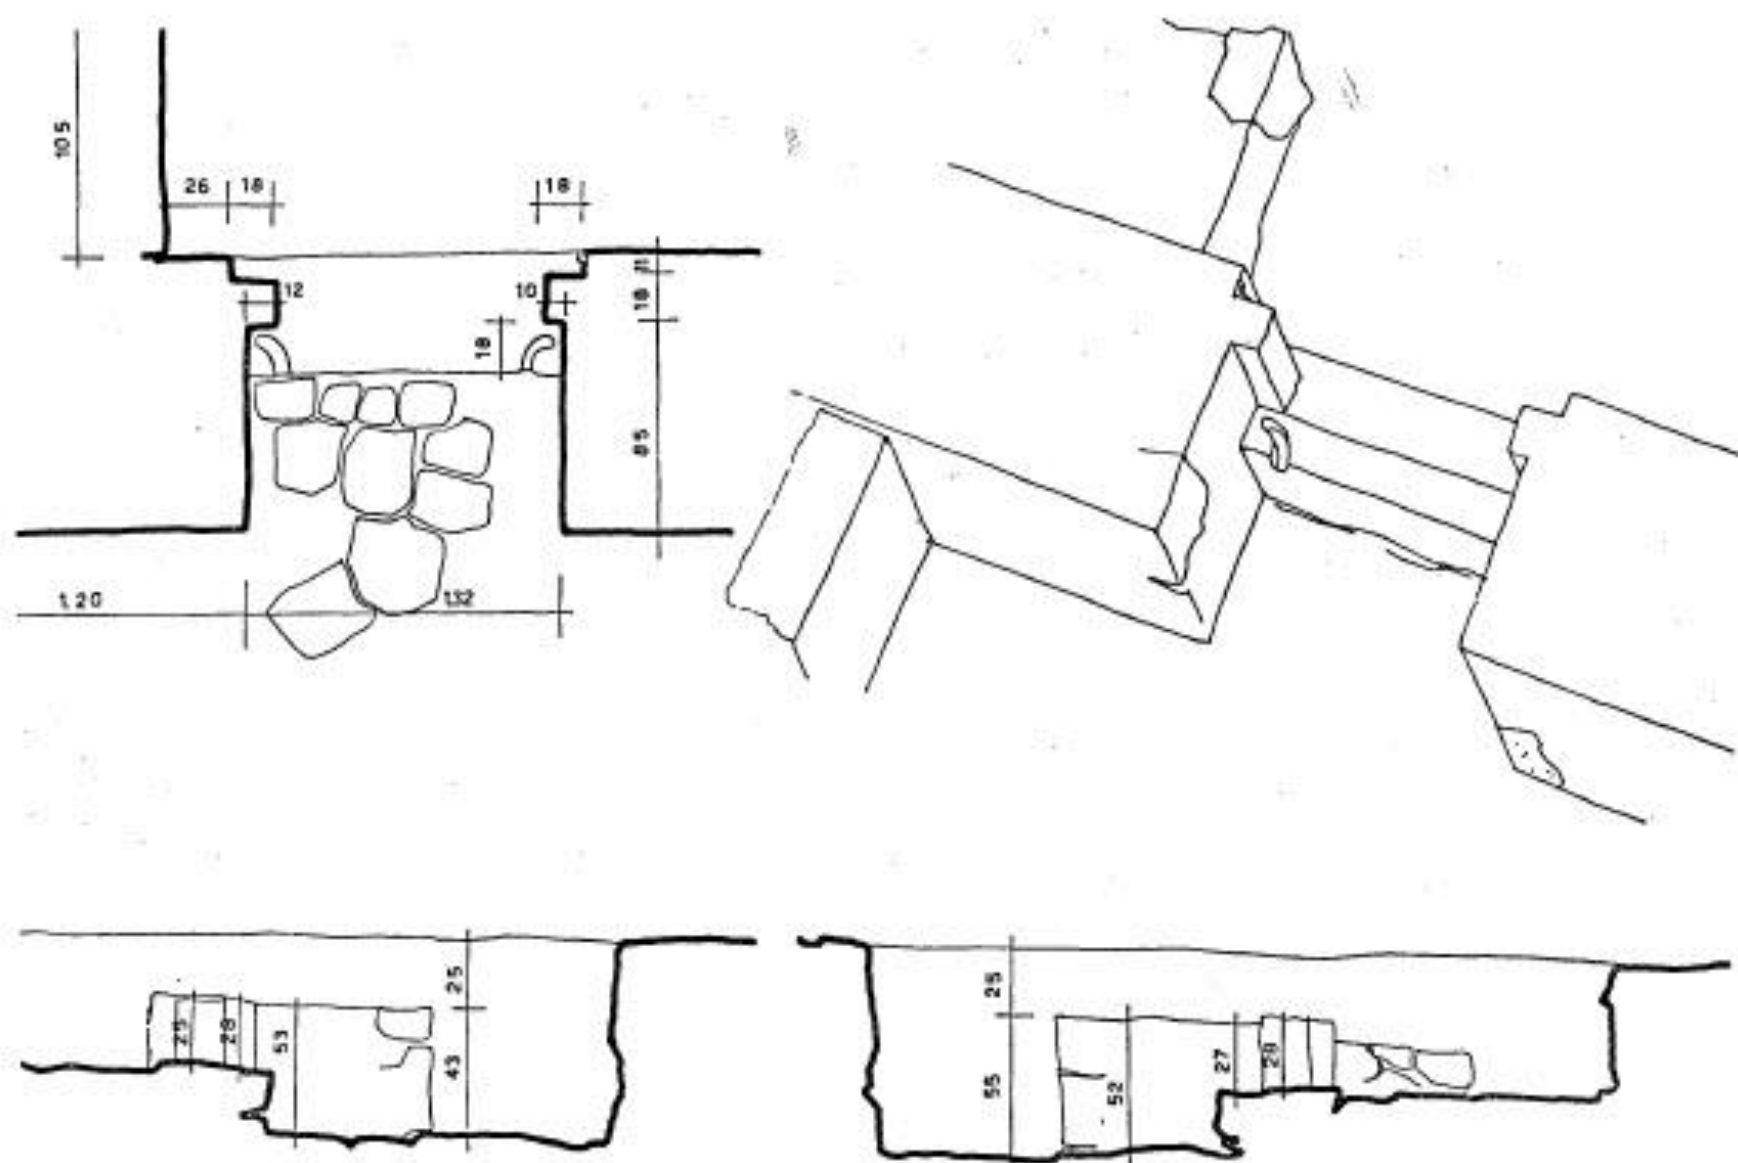
Сл. 7. Остаци врата на северном зиду. Основа, бочни изгледи, аксонометрија

Fig. 7. Vestiges d'une porte dans le mur nord. Plan, aspects latéraux, axonométrie

Посебну пажњу заслужују остаци врата на северном зиду. Нису нарочито велика — ширина отвора је свега 107 cm. Довратници су сачувани у висини до 28 cm. Рађена су од гесаног пешчара, праг и довратници су брижљиво дотерани, а у прагу с обе стране виде се удубљења за клинове која су држала крила врата, што говори да су била двокрилна.

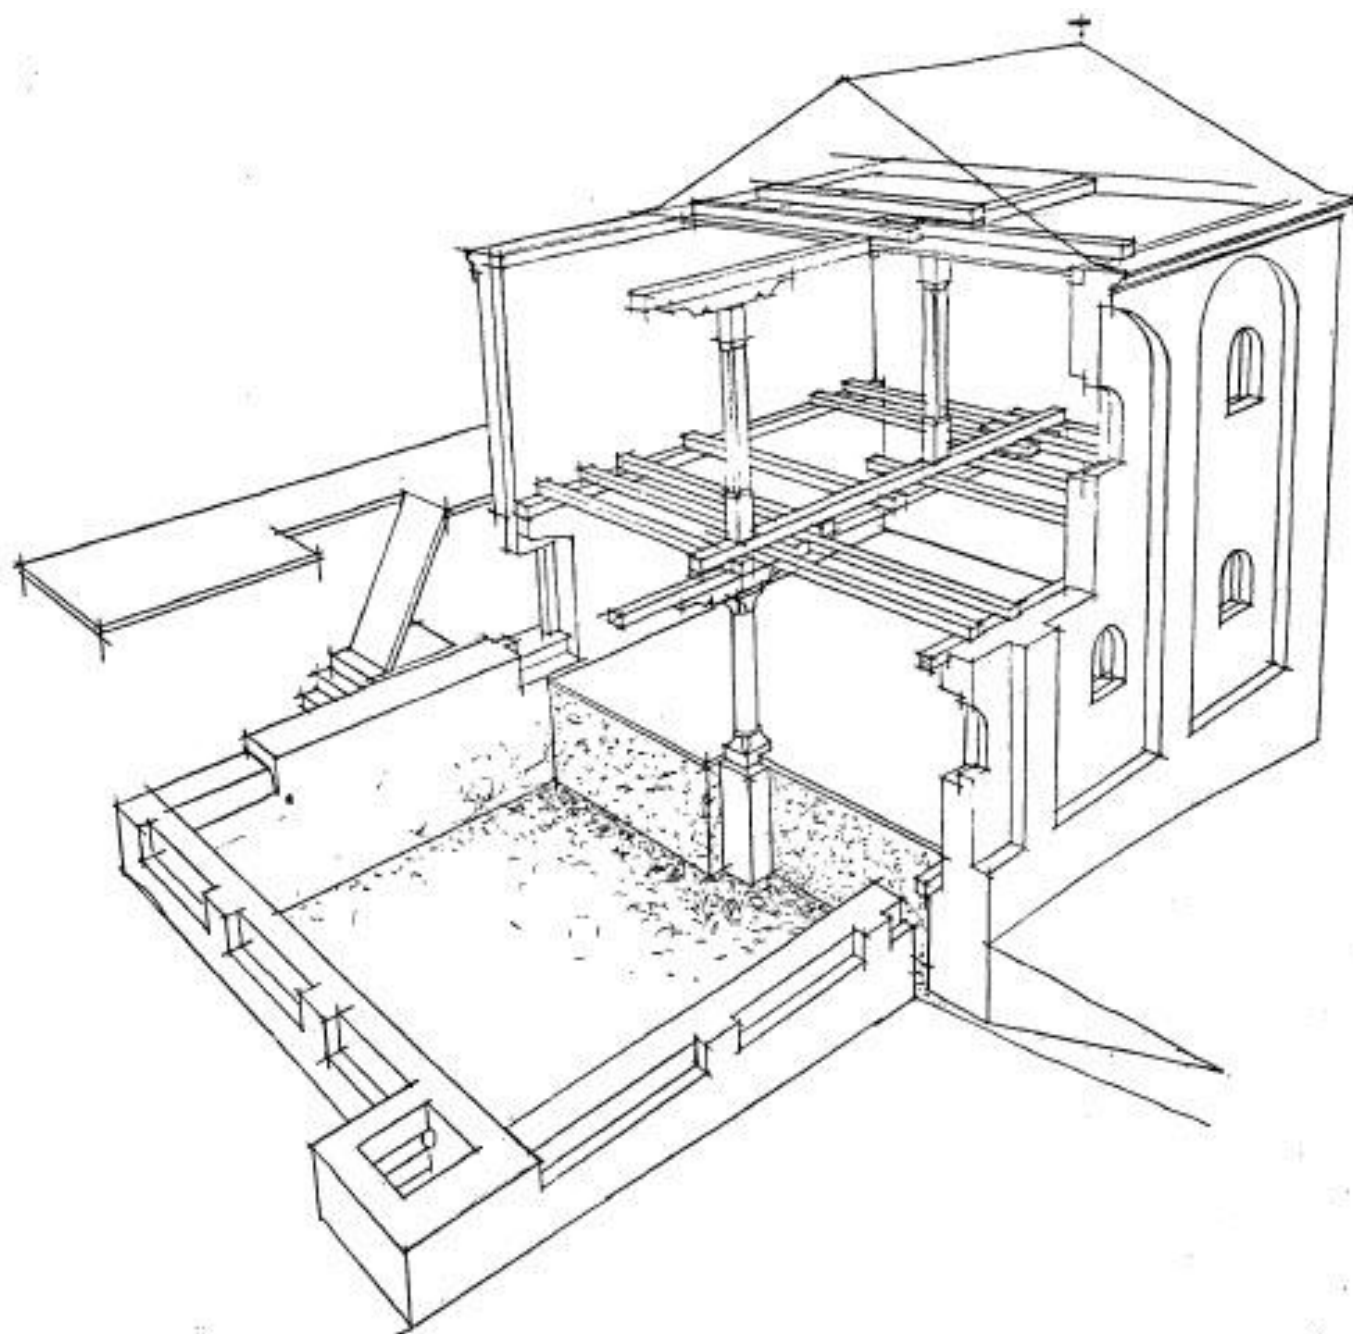
Сл. 8. Вероватни изглед и конструктивни склоп палате

И зидана стопа у средини простора показује да је у питању вишеспратна грађевина. Стопа је служила као ослонац за стуб, дрвени или, пре, камени, што је подупирао подвлаку по којој су биле распоређене греде међуспратне конструкције. Стопа такве величине предвиђена је, очигледно, да носи веће оптерећење

Подвлаке (због дужине морале су бити две) биле су постављене управо на краће зидове, што значи да су имале дужину од по 8,00 m, а према тој дужини и велики пресек — најмање 25x30 cm. Подвлака није могла бити постављена тако да премости зграду по ширини, јер би то било нерационално. Тада би греде међуспратне морале имати дужину коју има подвлака, а тиме и велики пресек, док би подвлака била само незнатно скраћена. Овим се постигло да су греде међуспратне биле сразмерно краће, непуних 5,00 m, што не тражи неку посебно јаку грађу.

Овакав положај подвлаке и тавањача је истовремено поједноставио израду кровне конструкције, која је могла бити двоводна као и на припрати. Подупирачи рогова се тада ослањају на подвлаку, што је неопходно код овако великих распона.

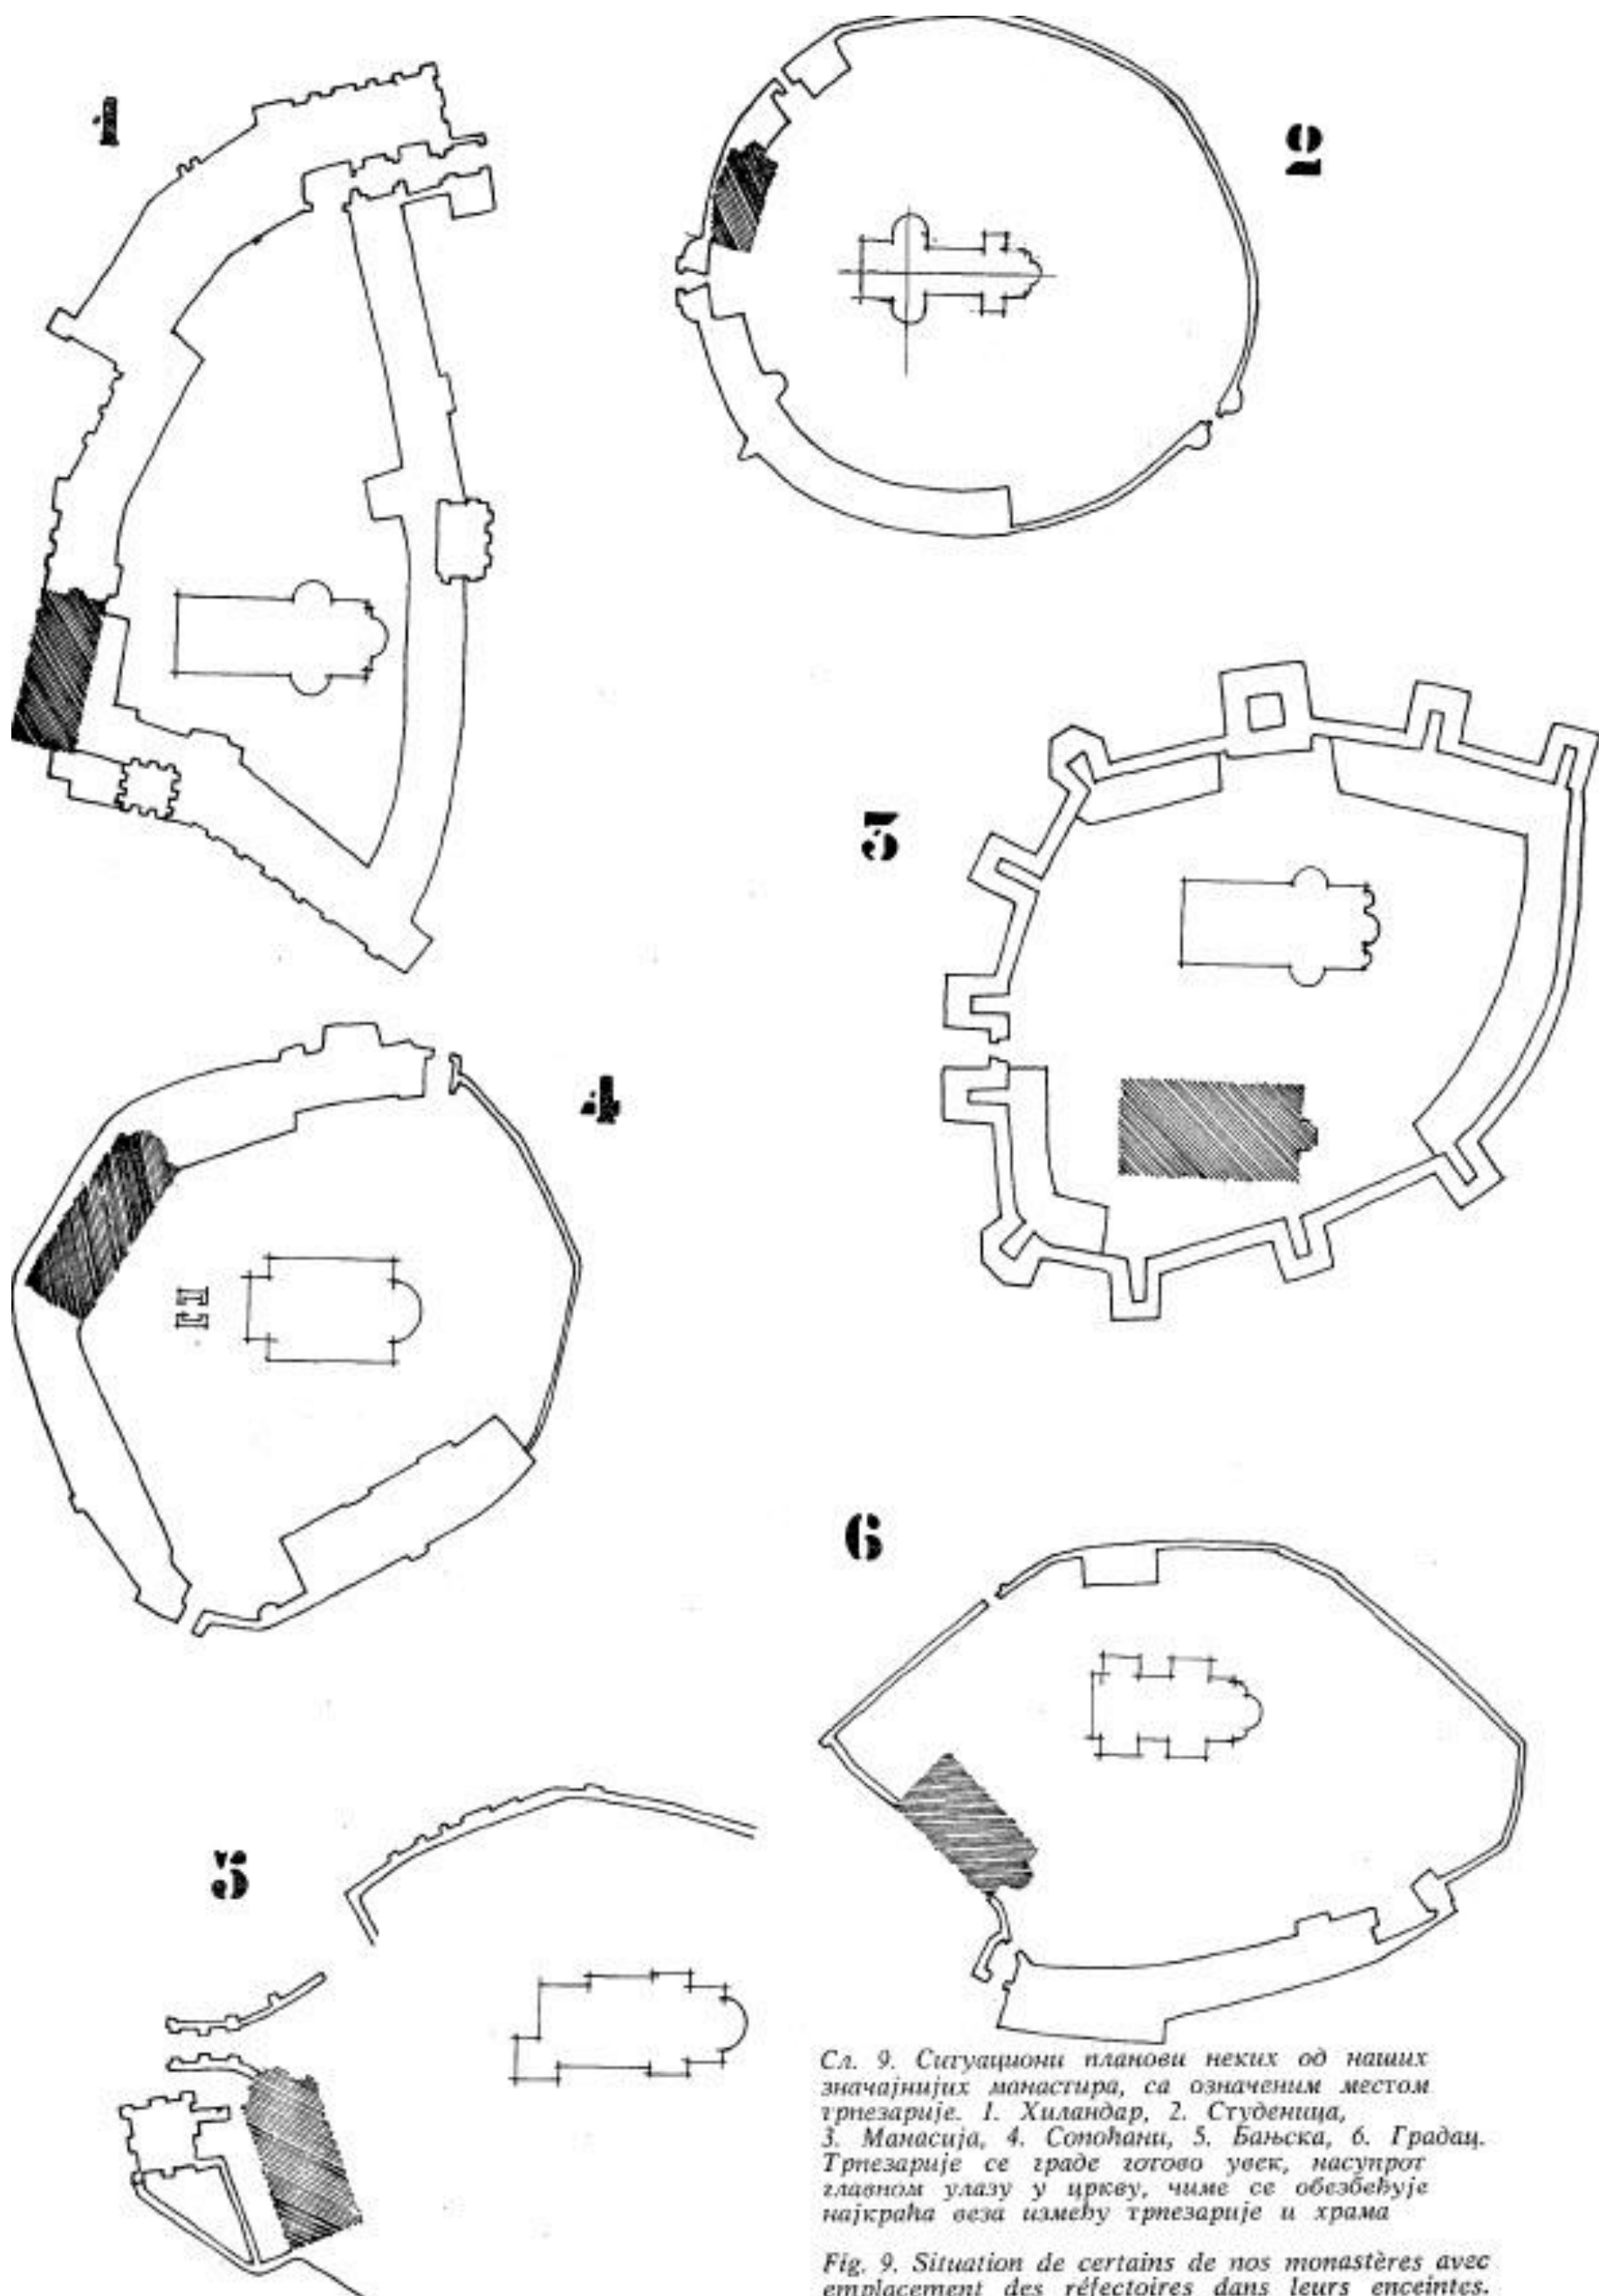
Сл. 9. Ситуациони планови неких од наших значајнијих манастира, са означеним местом трпезарије. 1. Хиландар, 2. Студеница, 3. Манасија, 4. Сопотани, 5. Бањска, 6. Градац. Трпезарије се граде готово увек, насупрот главном улазу у цркву, чиме се обезбеђује најкраћа веза између трпезарије и храма
