# Где се налазила стара манастирска трпезарија у Пећкој патријаршији?

РАНКО ФИНДРИК

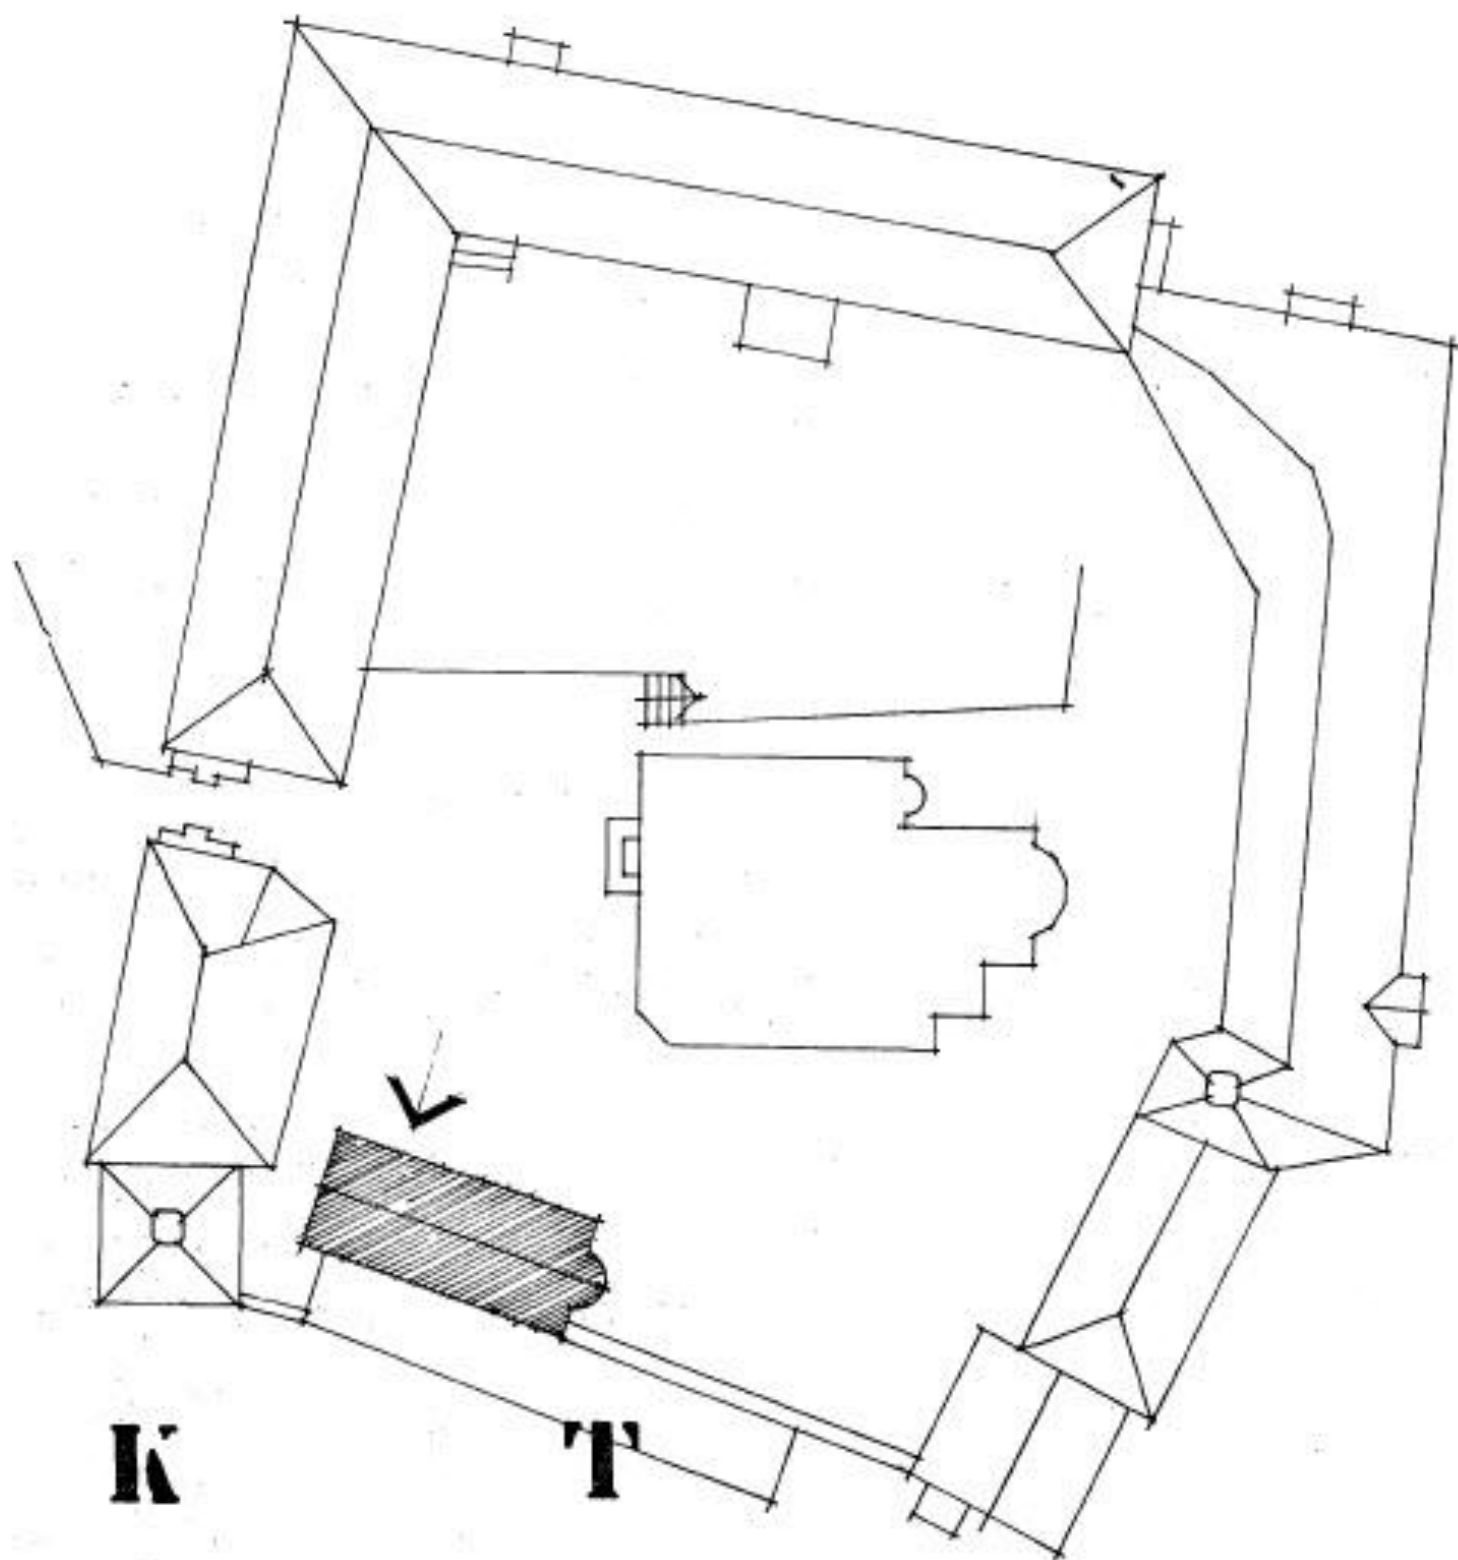
Сл. 10. Трпезарија манастира Трескавица, код нас, ваљда, још једина манастирска трпезарија са сачуваном кухињом-мађерницом и првобитним каменим столовима. На цртежима је, уз ситуациони план, приказана зграда трпезарије са уртаним столовима и клупама, основа и пресек кухиње, улазна врата у кухињу-мађерницу и један од столова. Само мањи део столова, који су урађени од масивних блокова камена дужине до 3,80 m, је завршен и украшен орнаментиком каква је приказана на цртежу. Треба још поменути, да је, на срећу, у недавном пожару, у којем су потпуно изгорели сви конаци — уз цркву, само још трпезарија остала поштеђена

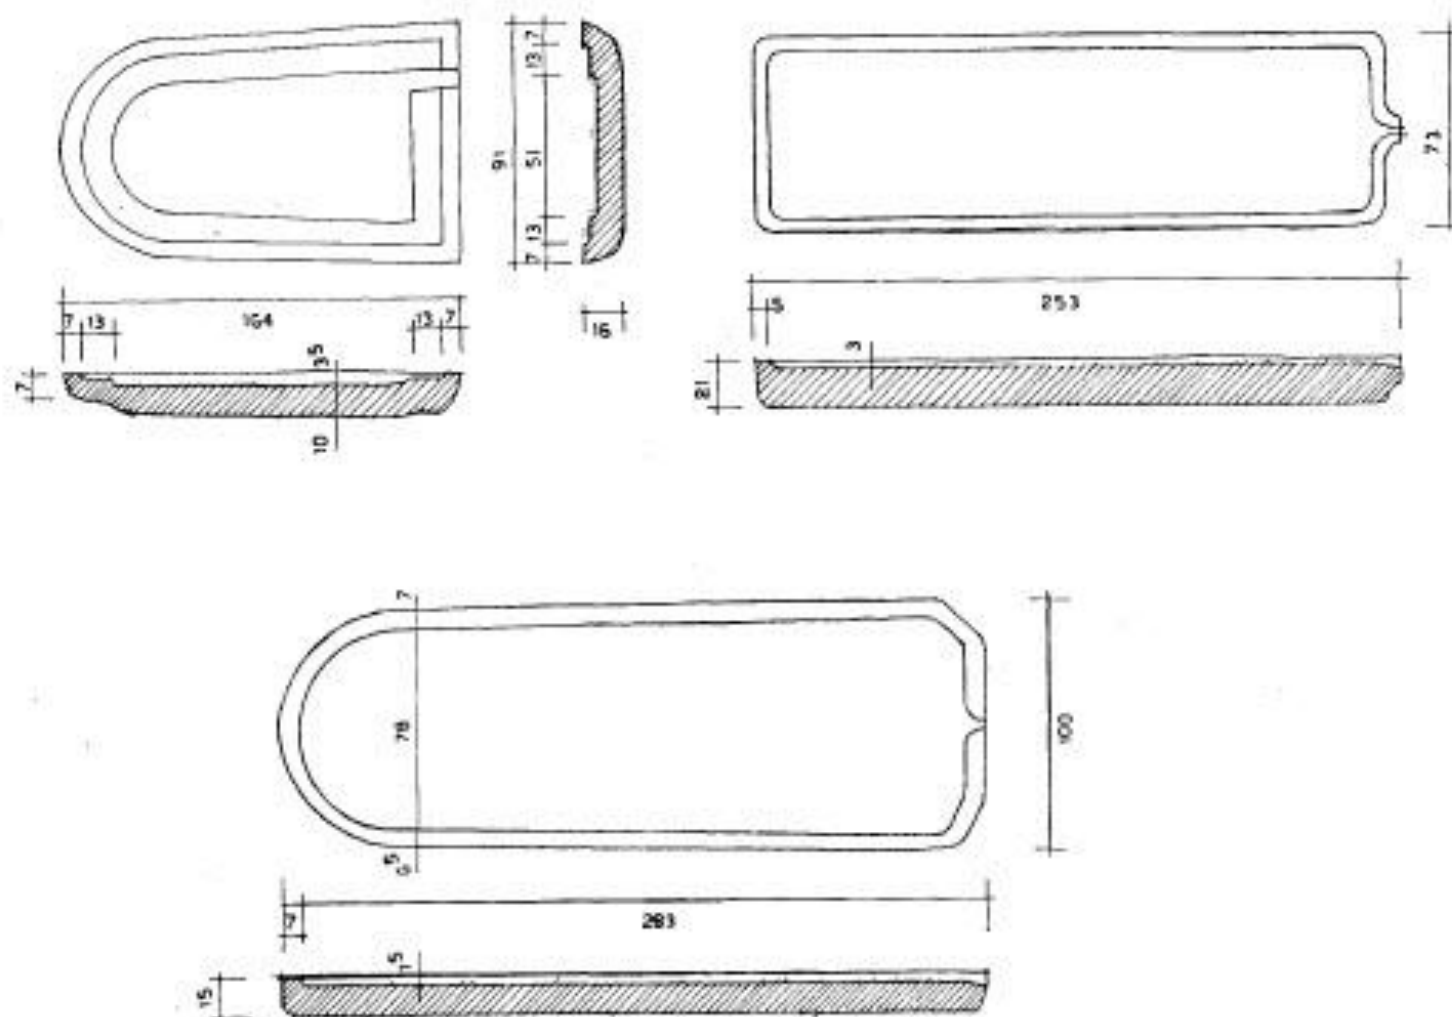
Сл. 11. Плоче камених столова из трпезарије у манастиру Хиландару. Приликом једне од већих обнова, највероватније у XVII веку, старији камени столови су замењени дрвеним, а неке од масивних мермерних плоча су одложене и чувају се у манастирском дворишту

Fig. 11. Les dessus des tables de pierre au réfectoire du monastère de Hilandar. A l'occasion d'une des grandes rénovations, effectuées le plus probablement au XVII<sup>e</sup> siècle, les tables de pierre furent remplacées par celles de bois, tandis que certaines dalles de marbre massives furent mis à l'écart et sont conservées actuellement dans l'enceinte du monastère

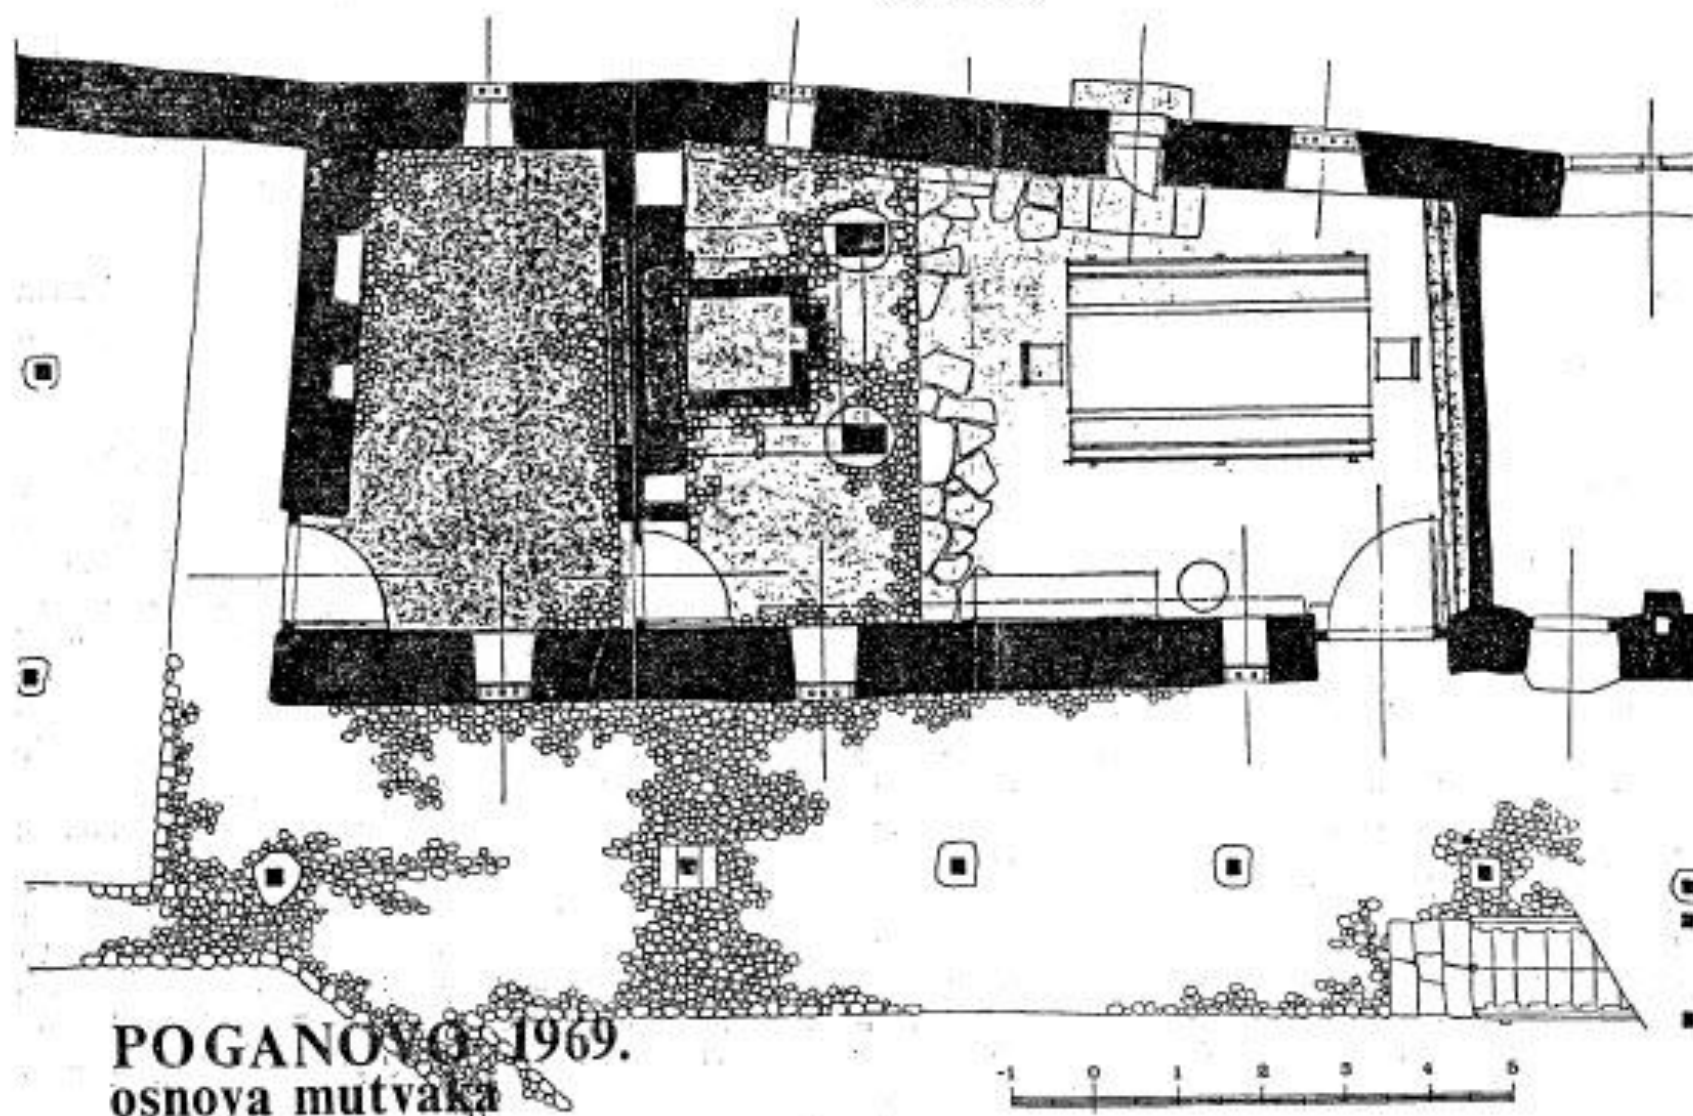
Сл. 13. Трпезарија манастира Поганова

Fig. 13. Réfectoire du monastère de Poganovo

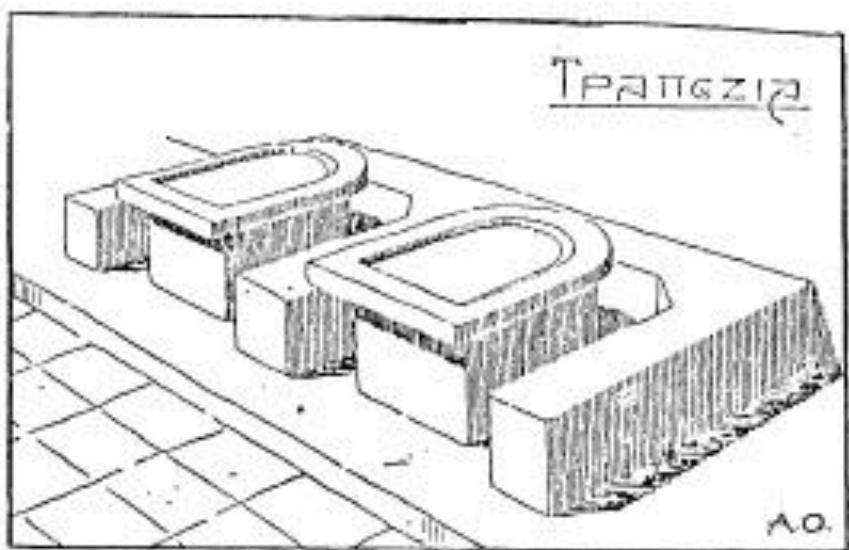
Сл. 12. Столови у трпезарији манастира Велика Лавра у Светој Гори. Цртеж А. К. Орландоса

Fig. 12. Tables du réfectoire au monastère de la Grande Laure au Mont Athos. Reproduction du dessin d'A.K. Orlandos

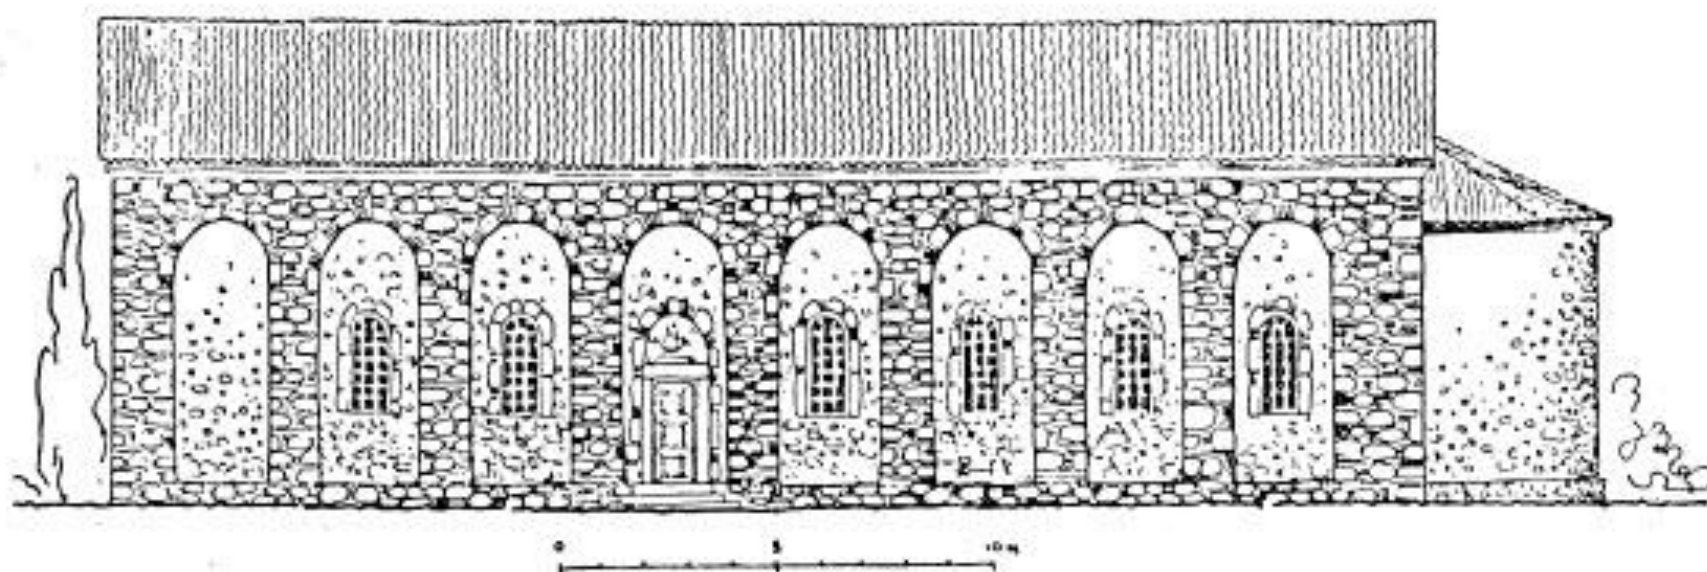
Сл. 14. Јужни изглед трезарије манастира Дечана, реконструкција. Према С. Ненадовићу. Трезарија протомајстора Борћа у Дечанима

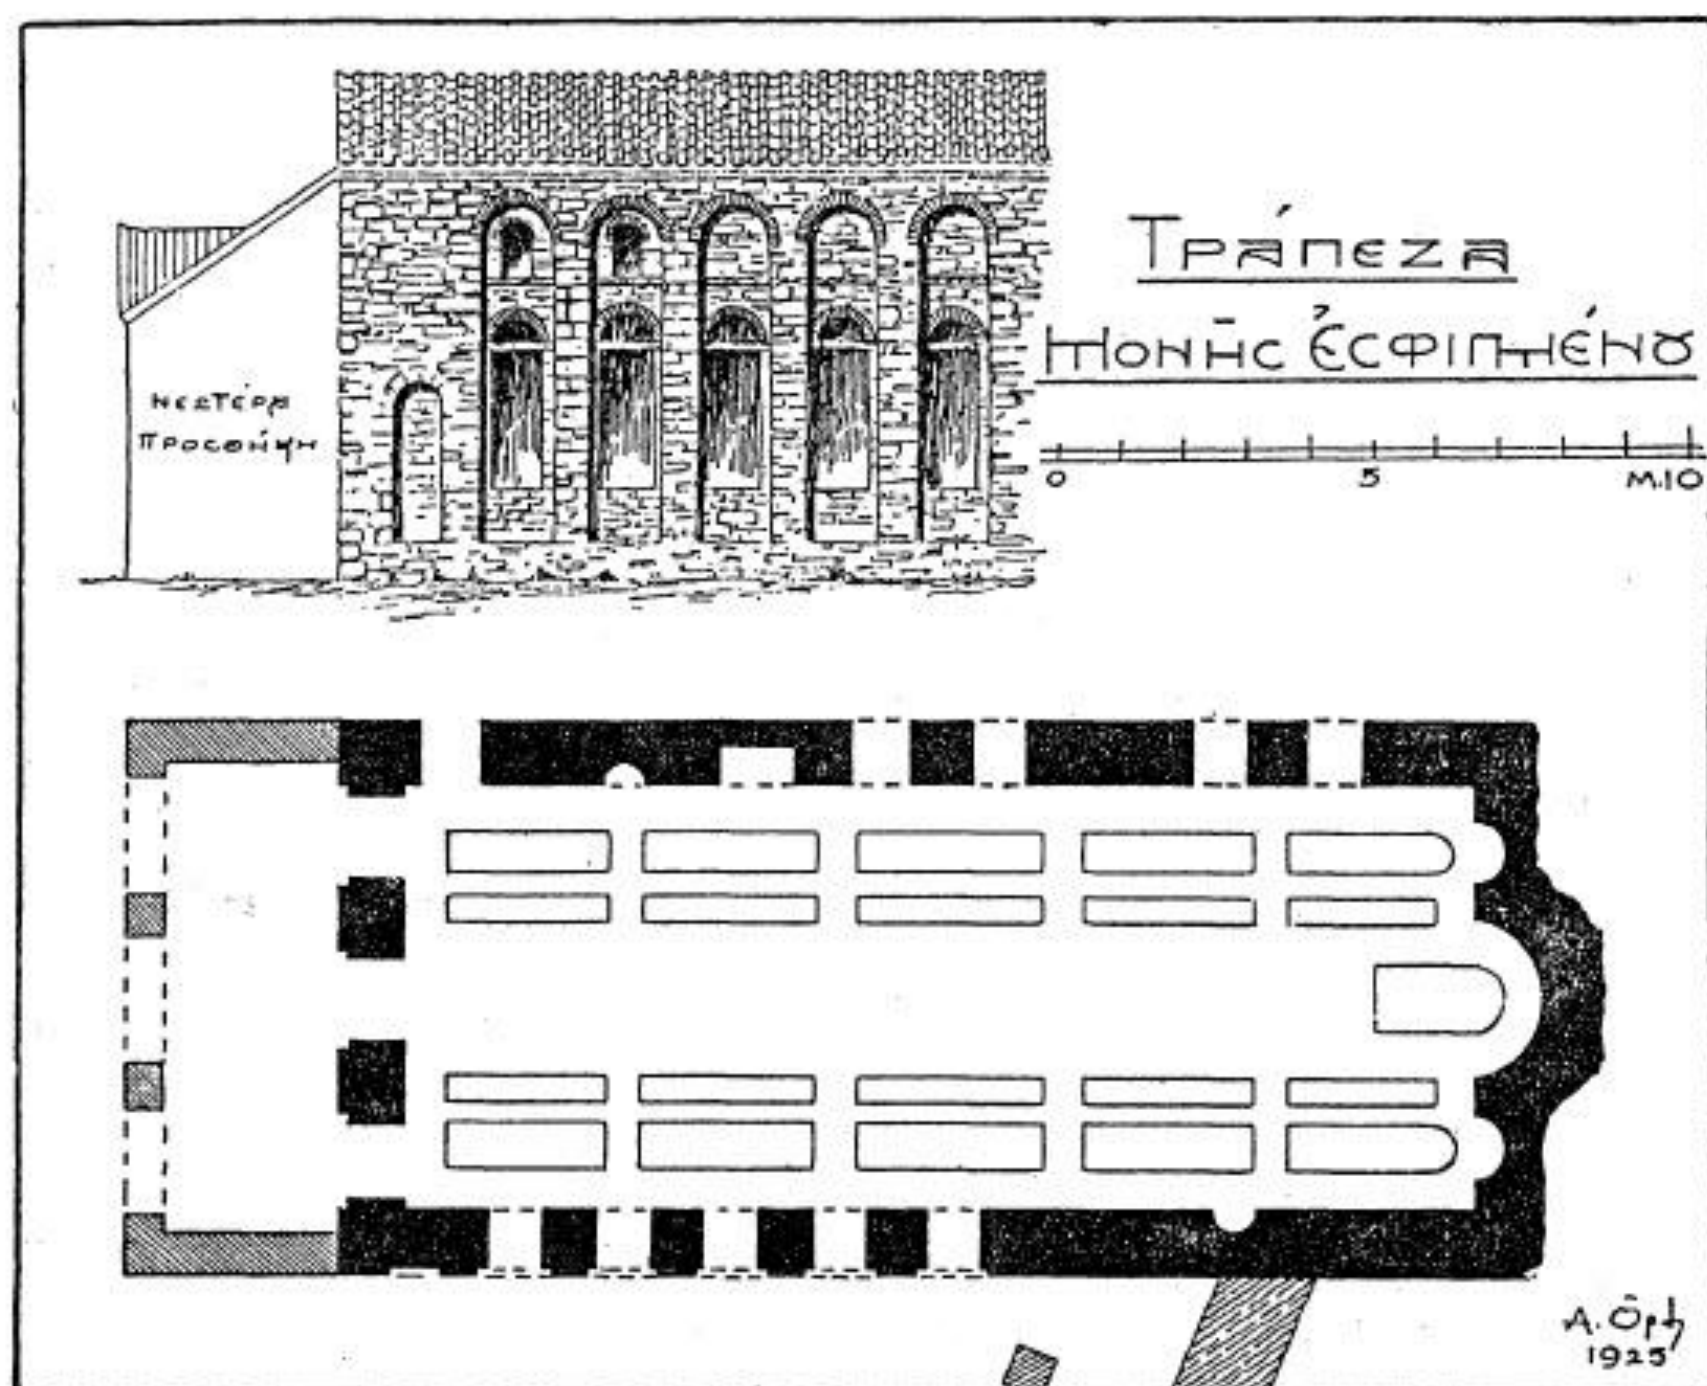
Сл. 15. Трезарија манастира Есфигмена, цртеж А. К. Орландоса

Fig. 15. Réfectoire du monastère d'Esphigmen. Reproduction du dessin d'A. K. Orlandos

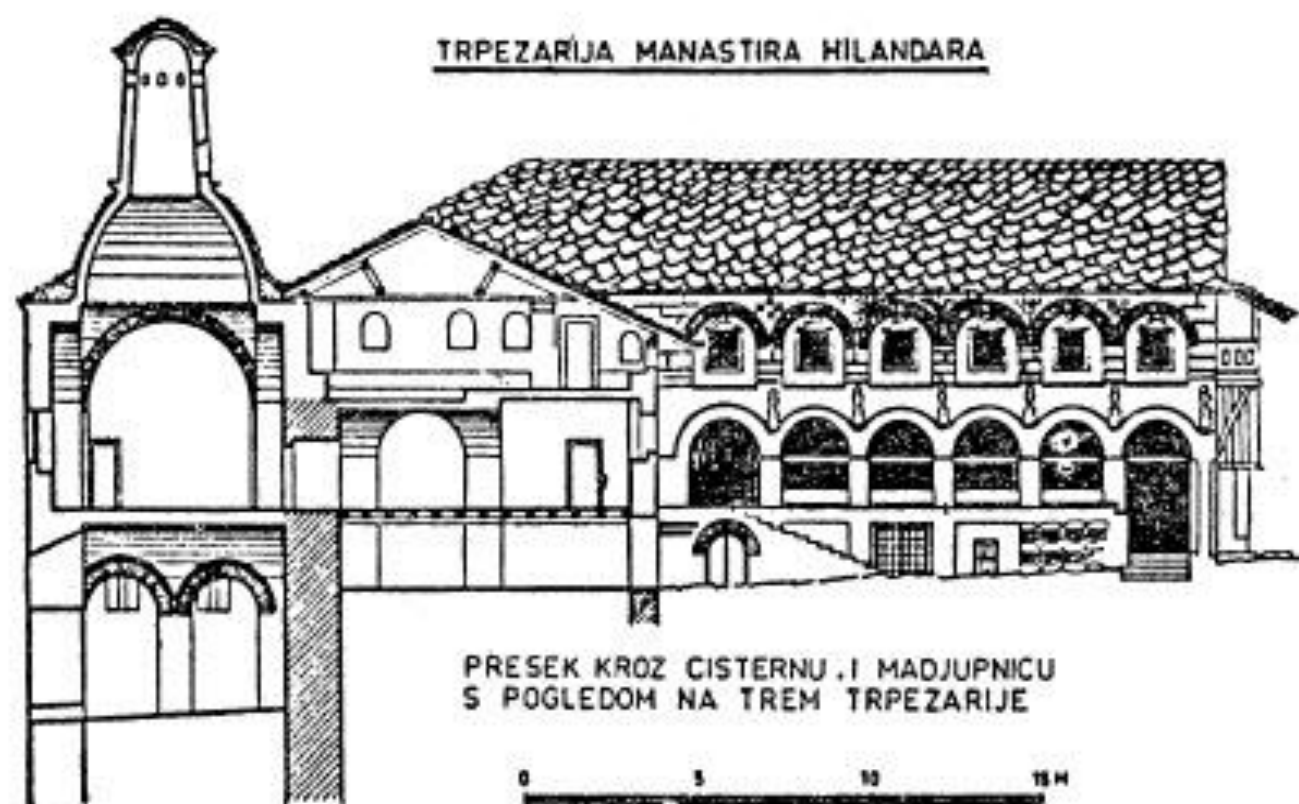
Сл. 16. Трпезарија манастира Хиландара. Основа, пресек кроз мађерницу са погледом на трем. Према С. Ненадовићу, једна хипотеза о архитектури хиландарске трпезарије

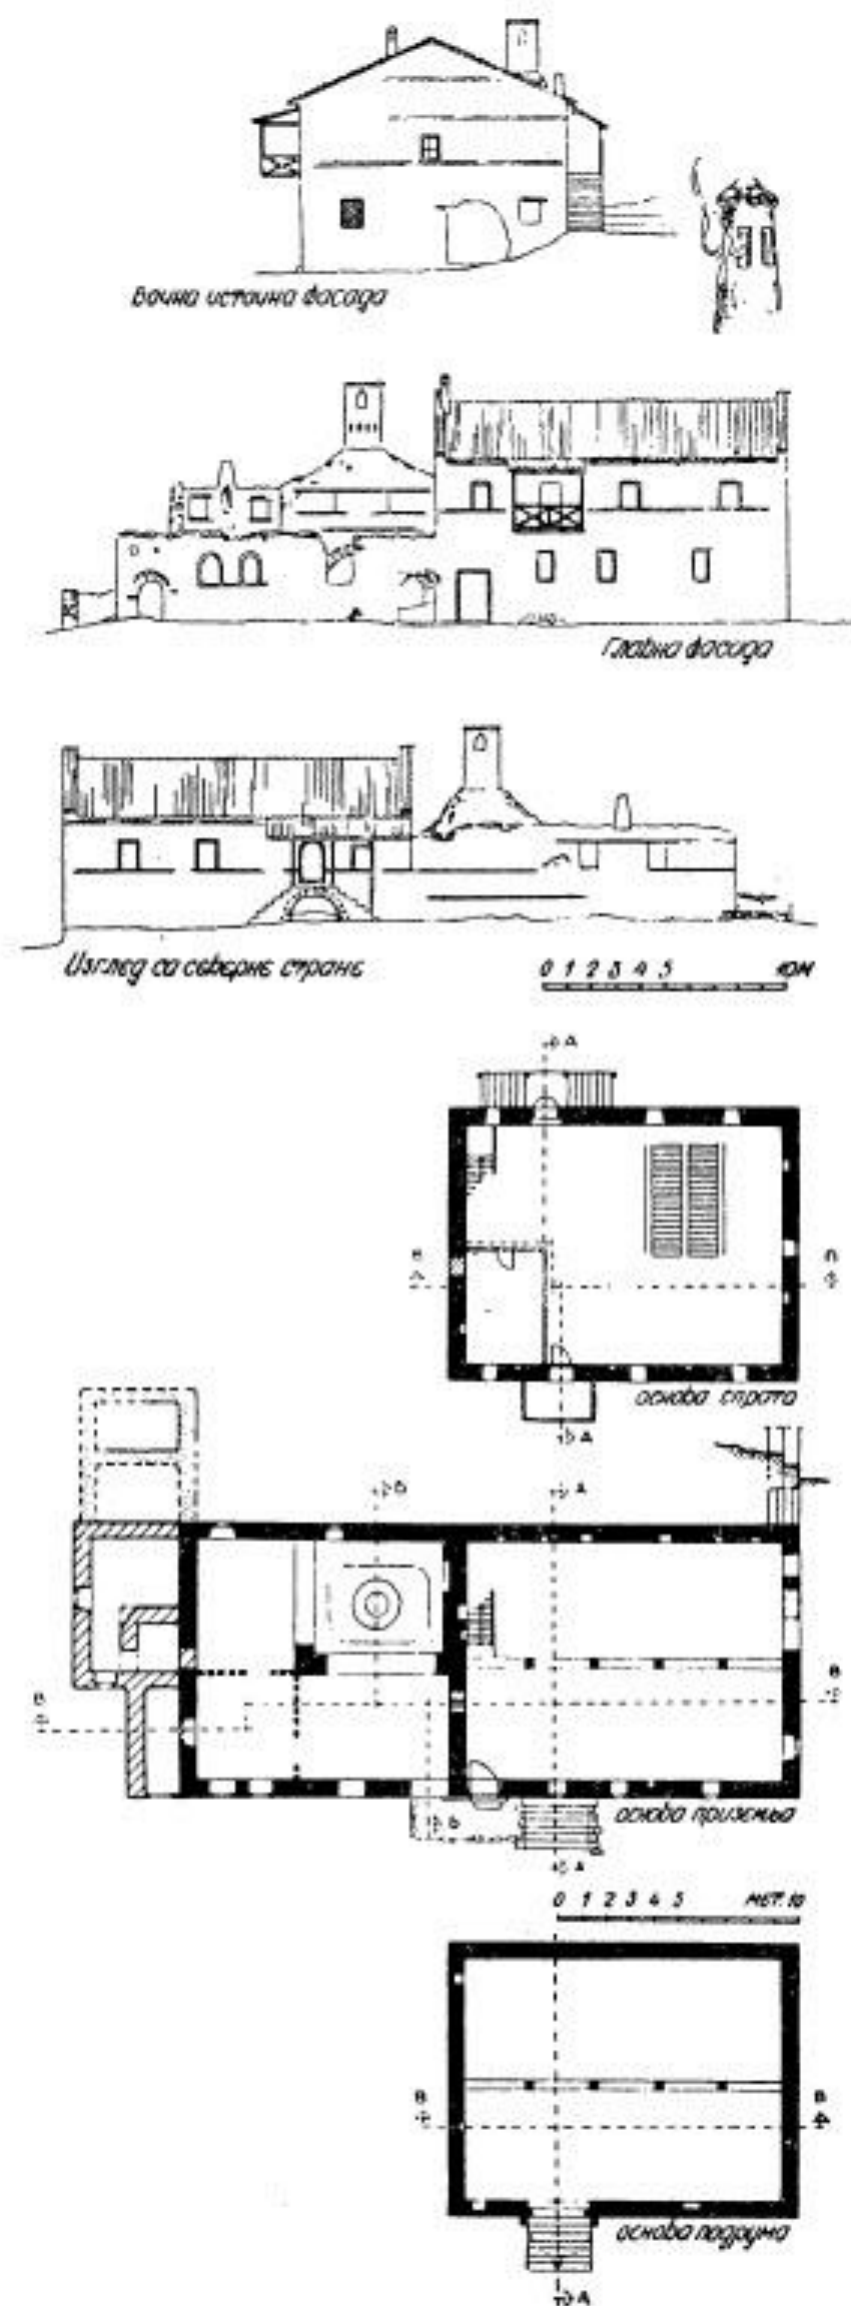
Сл. 17. Стари конак — стара трпезарија у Пећкој Патријаршији, стање пред рушење. Цртеж Б. Вуловића

Fig. 17. Ancien bâtiment d'hébergement — ancien réfectoire au siège du Patriarcat de Peć. État avant la démolition. Dessin dû à B. Vulović

Због тога верујемо да је нова трпезарија, која је дочекала наше време, била саграђена на темељима или рушевинама старије, која је неким поводом била скоро потпуно уништена. На жалост, снимак стања који је урађен непосредно пред рушење не говори много о томе, јер нису објављене анализе зидова из којих би се могао видети ток градње.

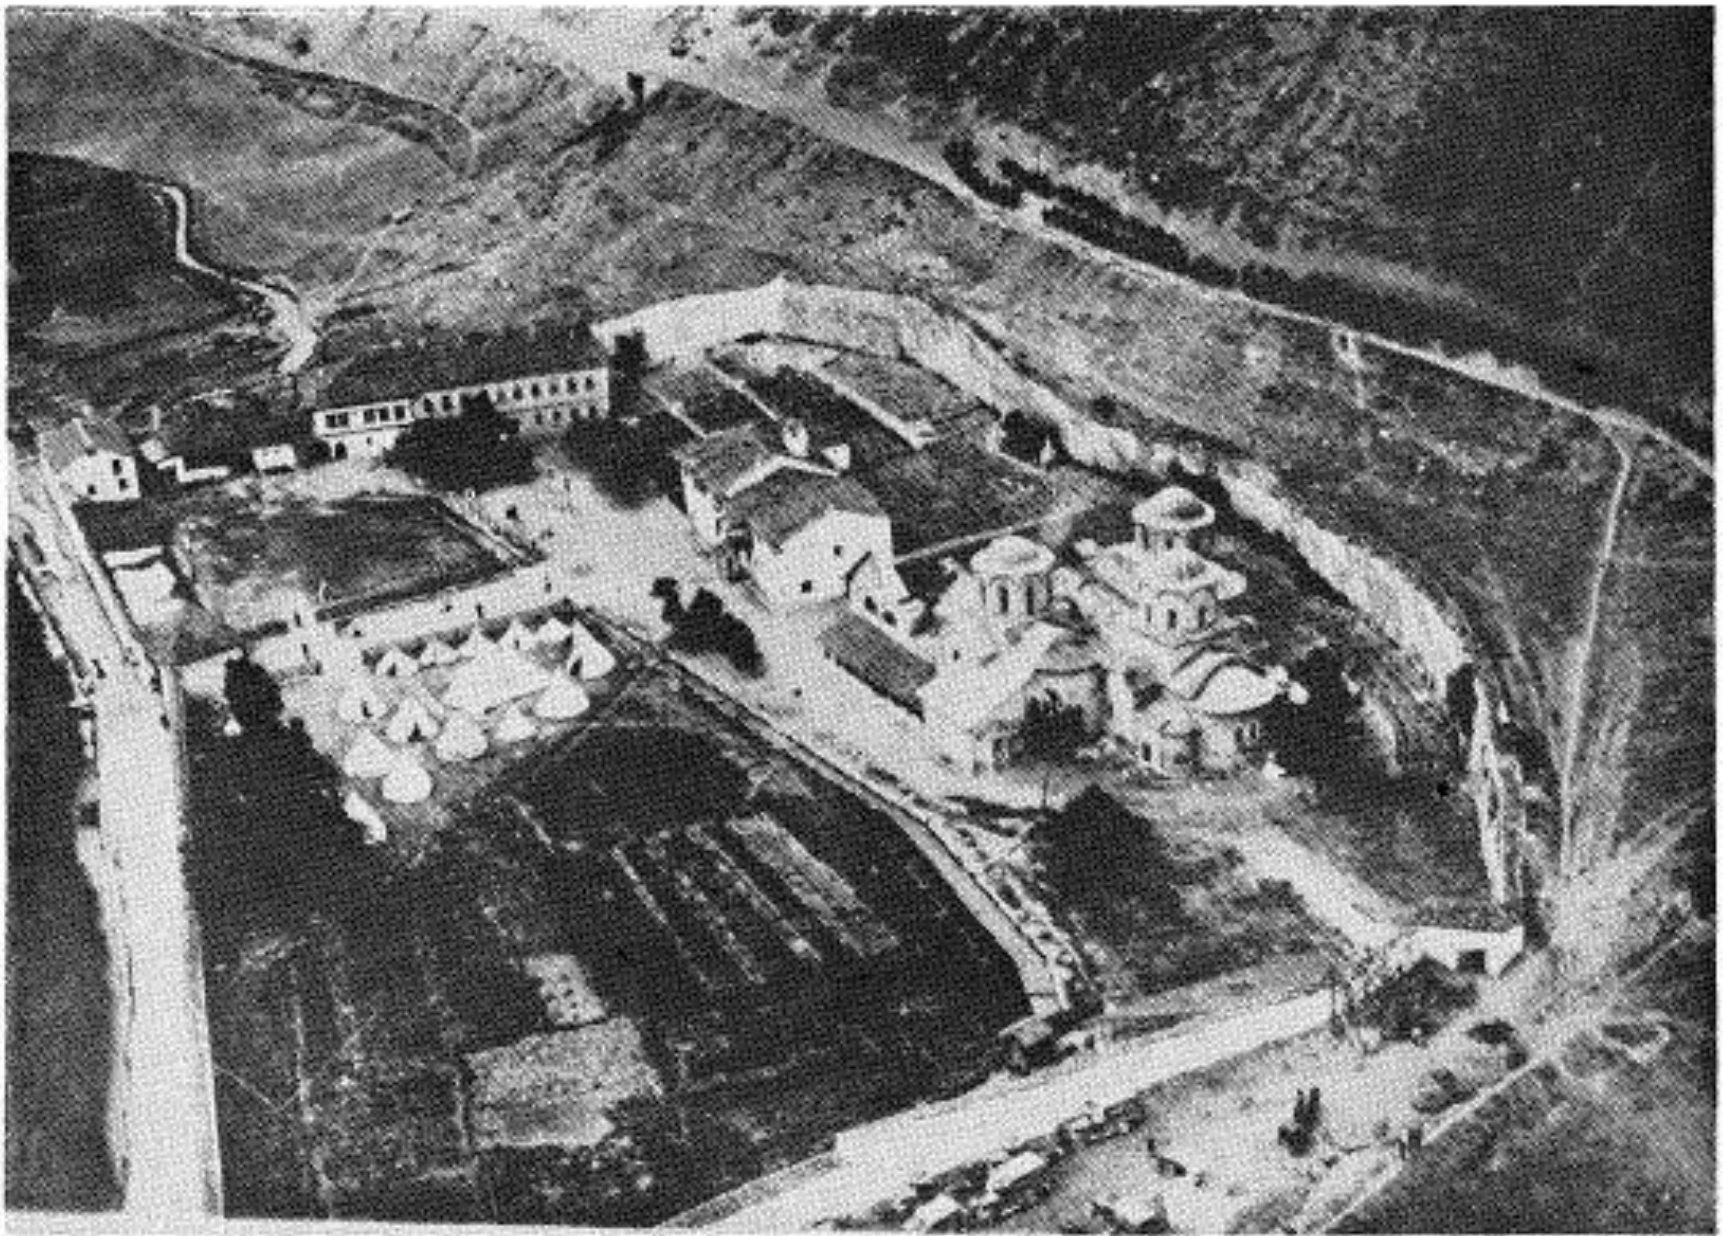
Сл. 18. Манастир Пећка Патријаршија снимљен непосредно после или у току првог светског рата. Уз цркву, западно, види се зграда старе манастирске трпезарије са маберницом. На месту где су постављени шатори налазила се патријаршијска палата. Како се види већ тада су остаци зидова били сакривени под слојем земље и шута

Fig. 18. Monastère au siège du Patriarcat de Peć, photographié au cours ou au lendemain de la Première guerre mondiale. Contre l'église, à l'ouest, on aperçoit le bâtiment de l'ancien réfectoire avec cuisine. A l'endroit où sont dressées les tentes, se trouvait la résidence du patriarche. Comme on le voit, les vestiges des murs étaient déjà ensevelis sous une couche de terre et de gravats

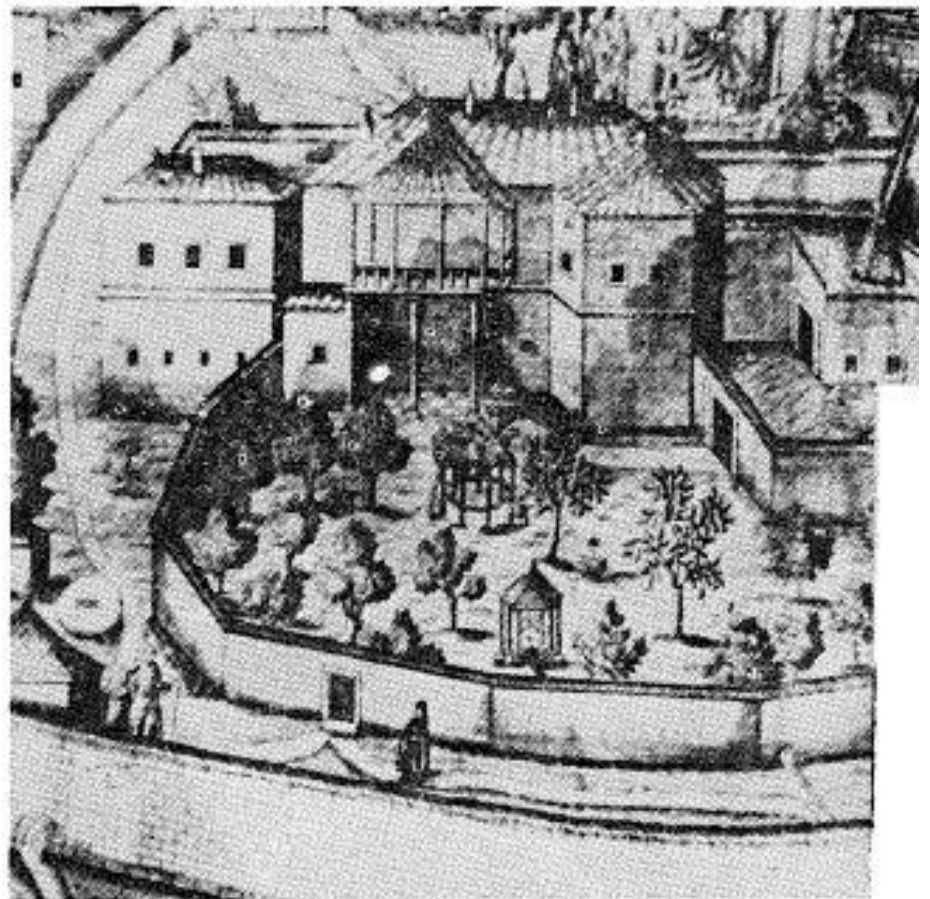
Сл. 19. Патријаршијска палата, представа на бакрорезу Георгија Стојановића

Fig. 19. Résidence du patriarche, telle qu'elle était représentée sur l'estampe de Georges Stojanović

Збуњују и ознаке са којима су на гравирима обележене грађевине. Зграда означена са 3 сувише је мала да би се у њој сместила „мађерница, и до ње трпезарија, и над том трпезаријом друга велика трпезарија, а под мађерницом брашнарница, и до ње подрум велики и простран и гостински дом и под њим коњушница“, као што се набраја у опису испод цртежа. Са друге стране, знамо сигурно да је у згради означеној са и била кухиња, две трпезарије, на спрату и у приземљу, као и гостинске собе. А у опису се о њој говори само као о пекарници. Ако ову очигледну погрешку припишемо неспоразуму приликом исписивања ознака код коначног обликовања гравире, онда можемо прихватити да се манастирска трпезарија 1745. године налазила насупрот западног улаза у цркву. Кад је већ реч о ознакама и опису грађевина, треба поменути да је за једно од старих здања и Стојановић задржао старији назив под којим је било познато генерацијама калуђера и поклоника: „палата патријарска“, као што је назива и Милојевић.

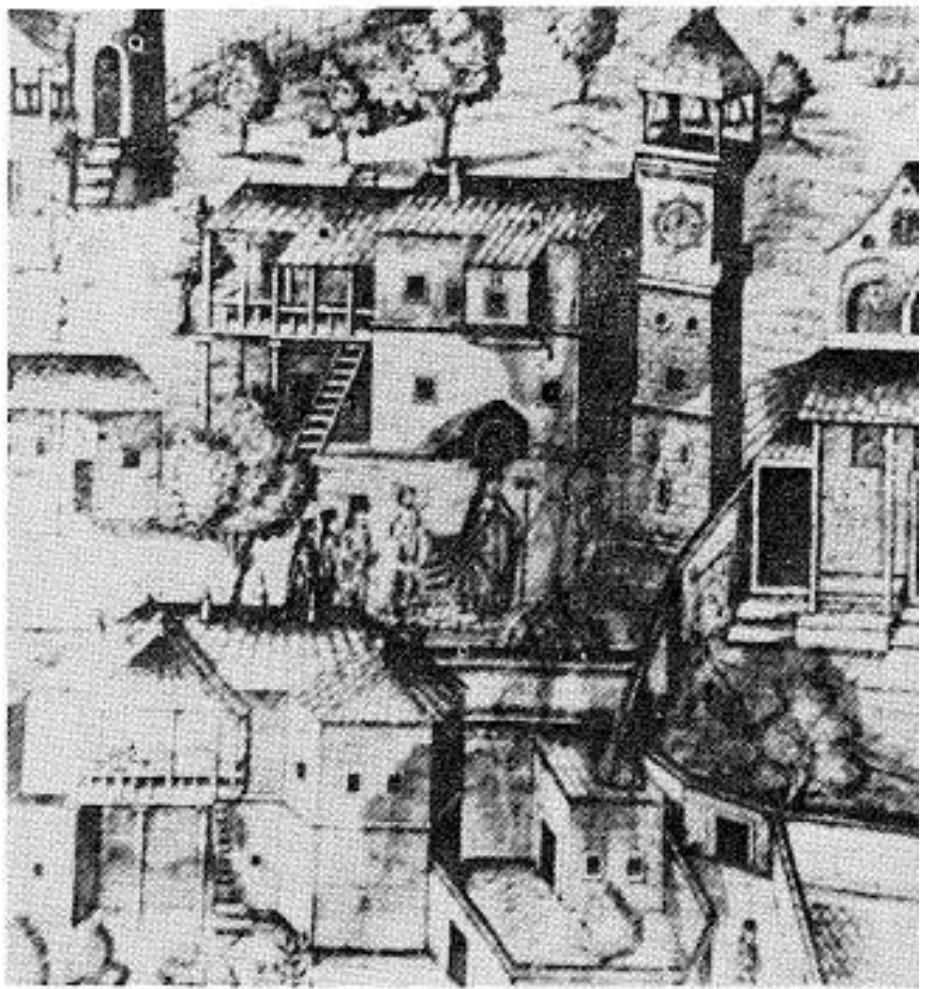
Сл. 20. Стари конак или трпезарија са мађерницом, цртеж са бакрореза Георгија Стојановића

Fig. 20. Ancien bâtiment d'hébergement ou réfectoire avec cuisine à foyer; dessin fait d'après l'estampe de Georges Stojanović

Потребно је да се поново вратимо на мађерницу која се морала налазити уз трпезарију. Цртеж на једном сасвим малом делу гравире, чему у први мах није поклоњено довољно пажње, отклонио је сумњу и потврдио да је у „палати патријарској“, како је М. Милојевић назива, била уређена и манастирска трпезарија. У сасвим малом дворишту уз здање које се налази на месту где су откривени остаци старе палате — трпезарије, нацртана је зграда са равним или, пре, једно-

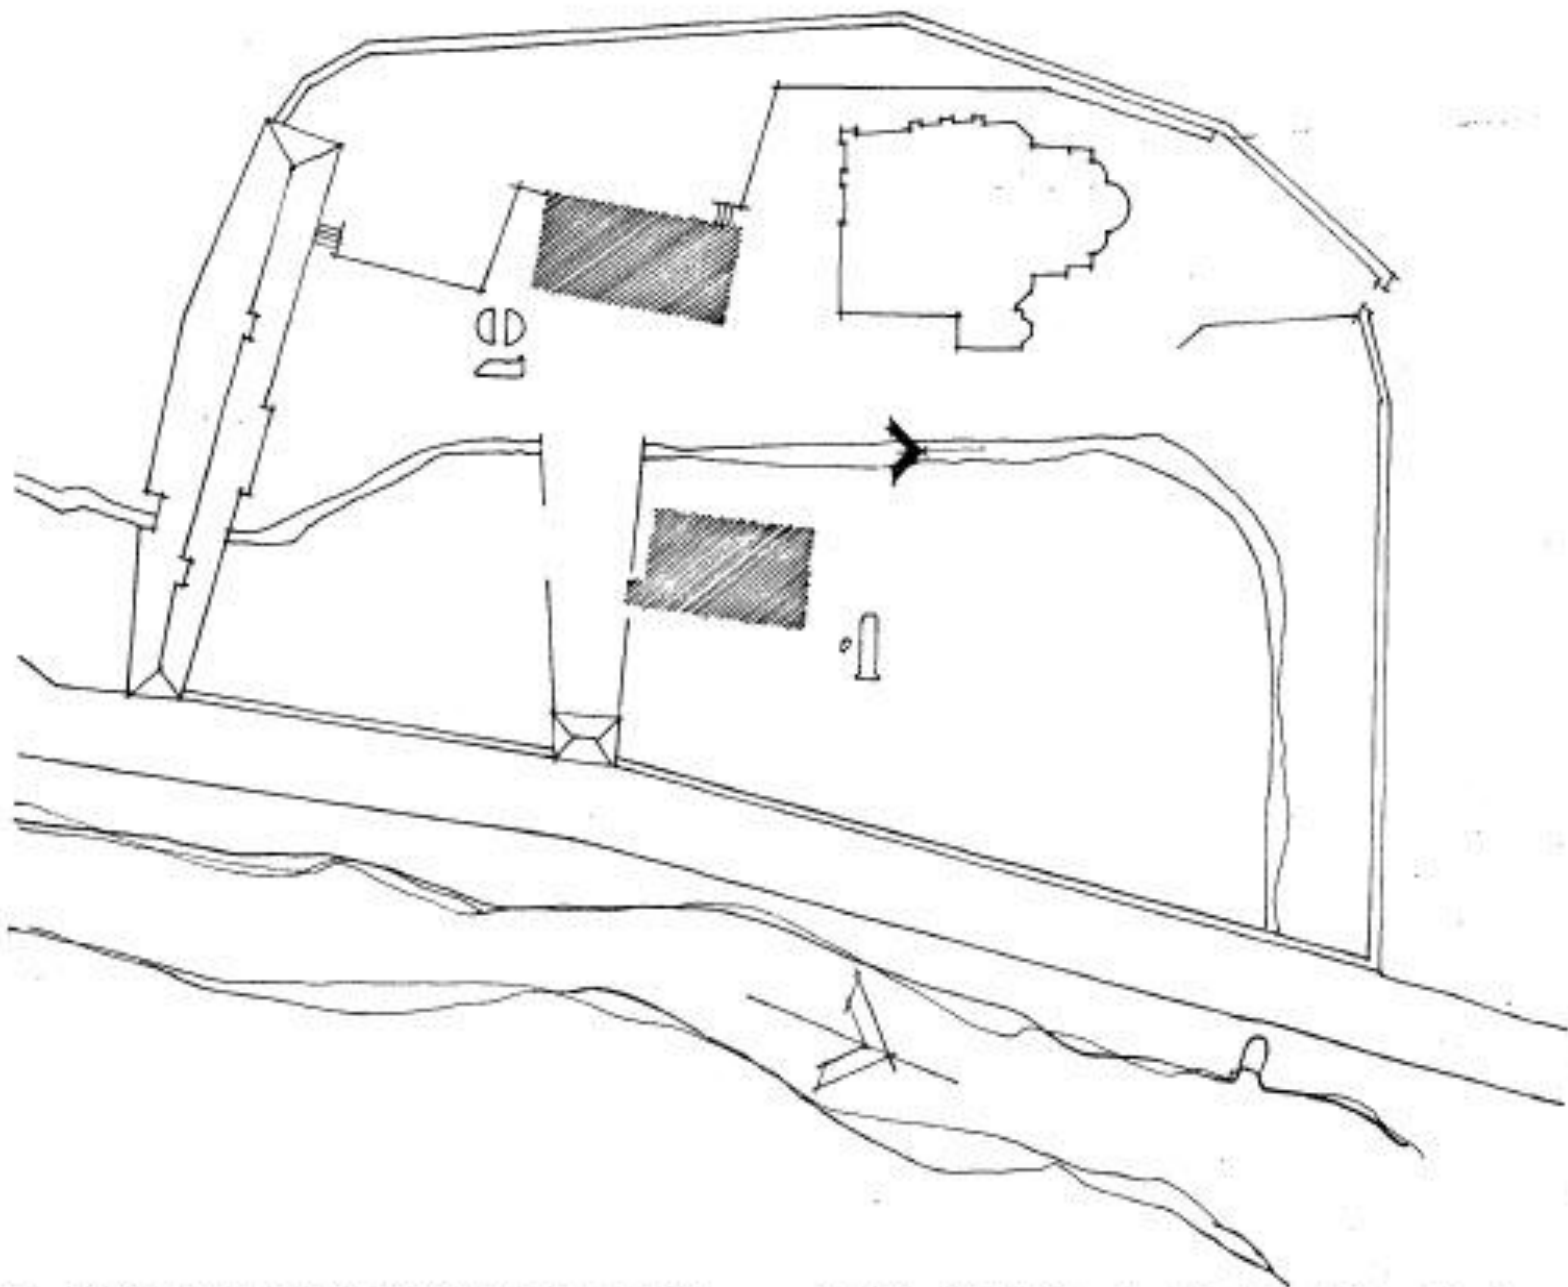
Сл. 21. Положај и однос према цркви зграде манастирске трпезарије (2) и патријаршијске палате (1)

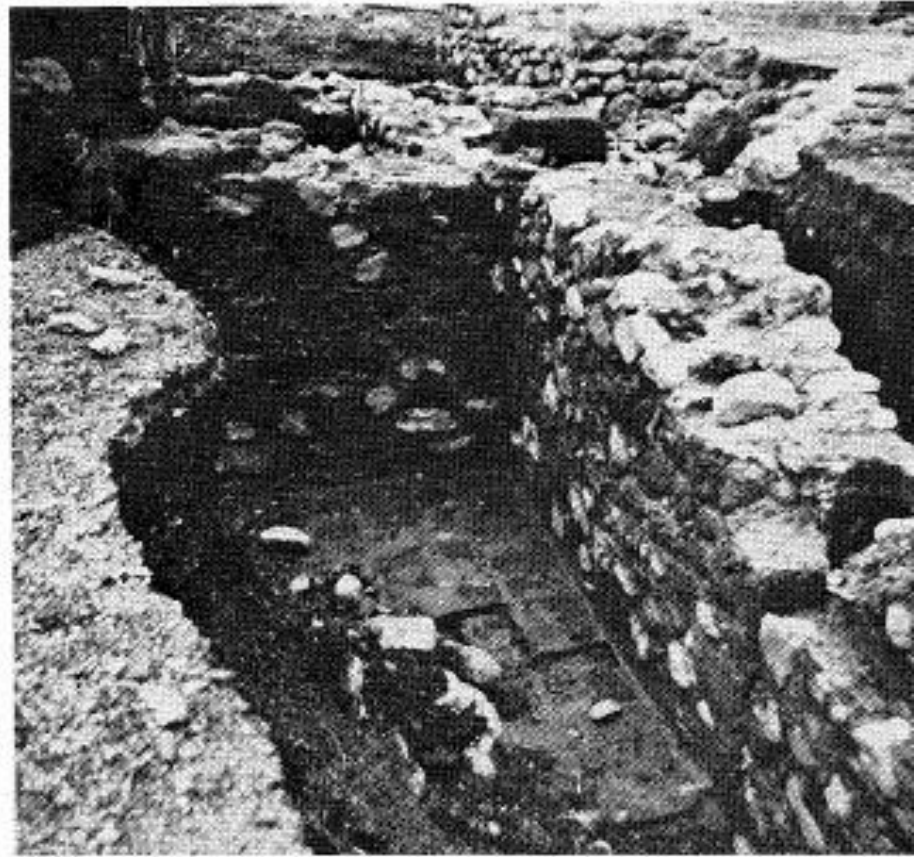
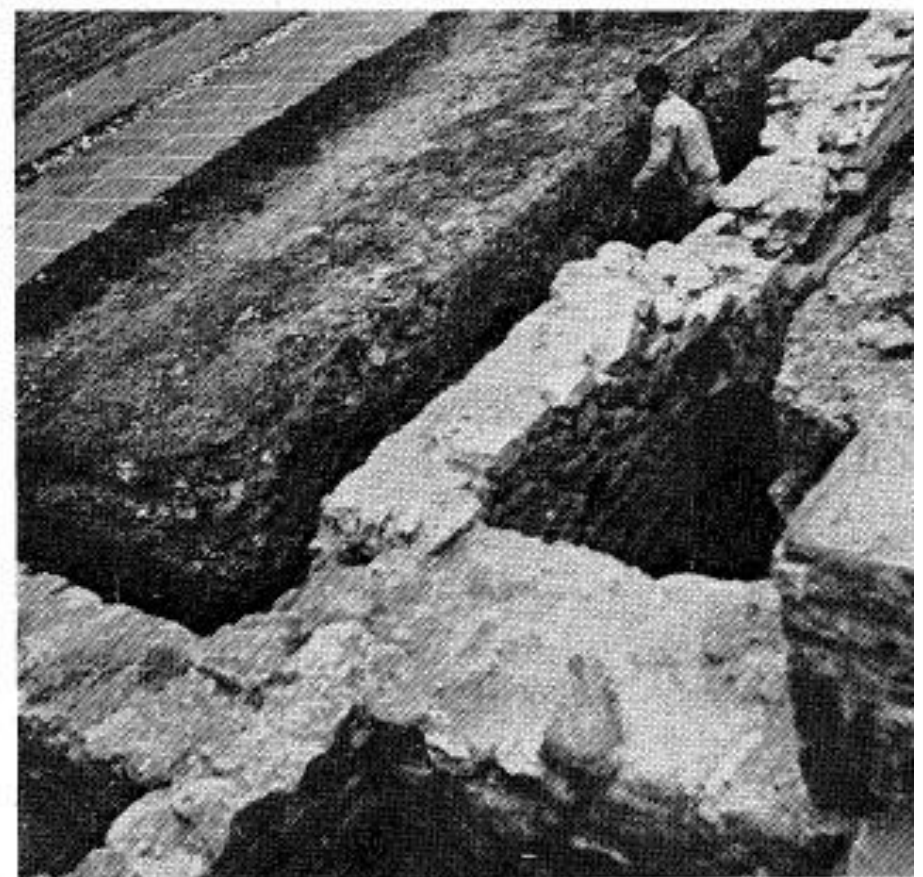
Сл. 22. Део зидова подрума старог конака, тј. некадашње манастирске трпезарије

Ипак постоје два, истина, за сада, још увек скромна трага, која указују да би стару трпезарију требало тражити управо на овоме месту. Прво, део подрума откопан 1966. године показује да је у питању заиста стара грађевина. Истраживања су обухватила простор западно од припрате, и то само његов јужни део, а открила су неке зидове који се пружају према западу. Том приликом откопан је и део подрумских зидова старе трпезарије. Утврђено је да су сви ти старији зидови међусобно повезани. Као и највећи део грађевина у Пећкој патријаршији зидани су речним облацима, али са местимичним убацивањем опеке. Уочено је да зидови, бар онај део који је био откривен, припадају некој старијој грађевини,
