# Где се налазила стара манастирска трпезарија у Пећкој патријаршији?

РАНКО ФИНДРИК

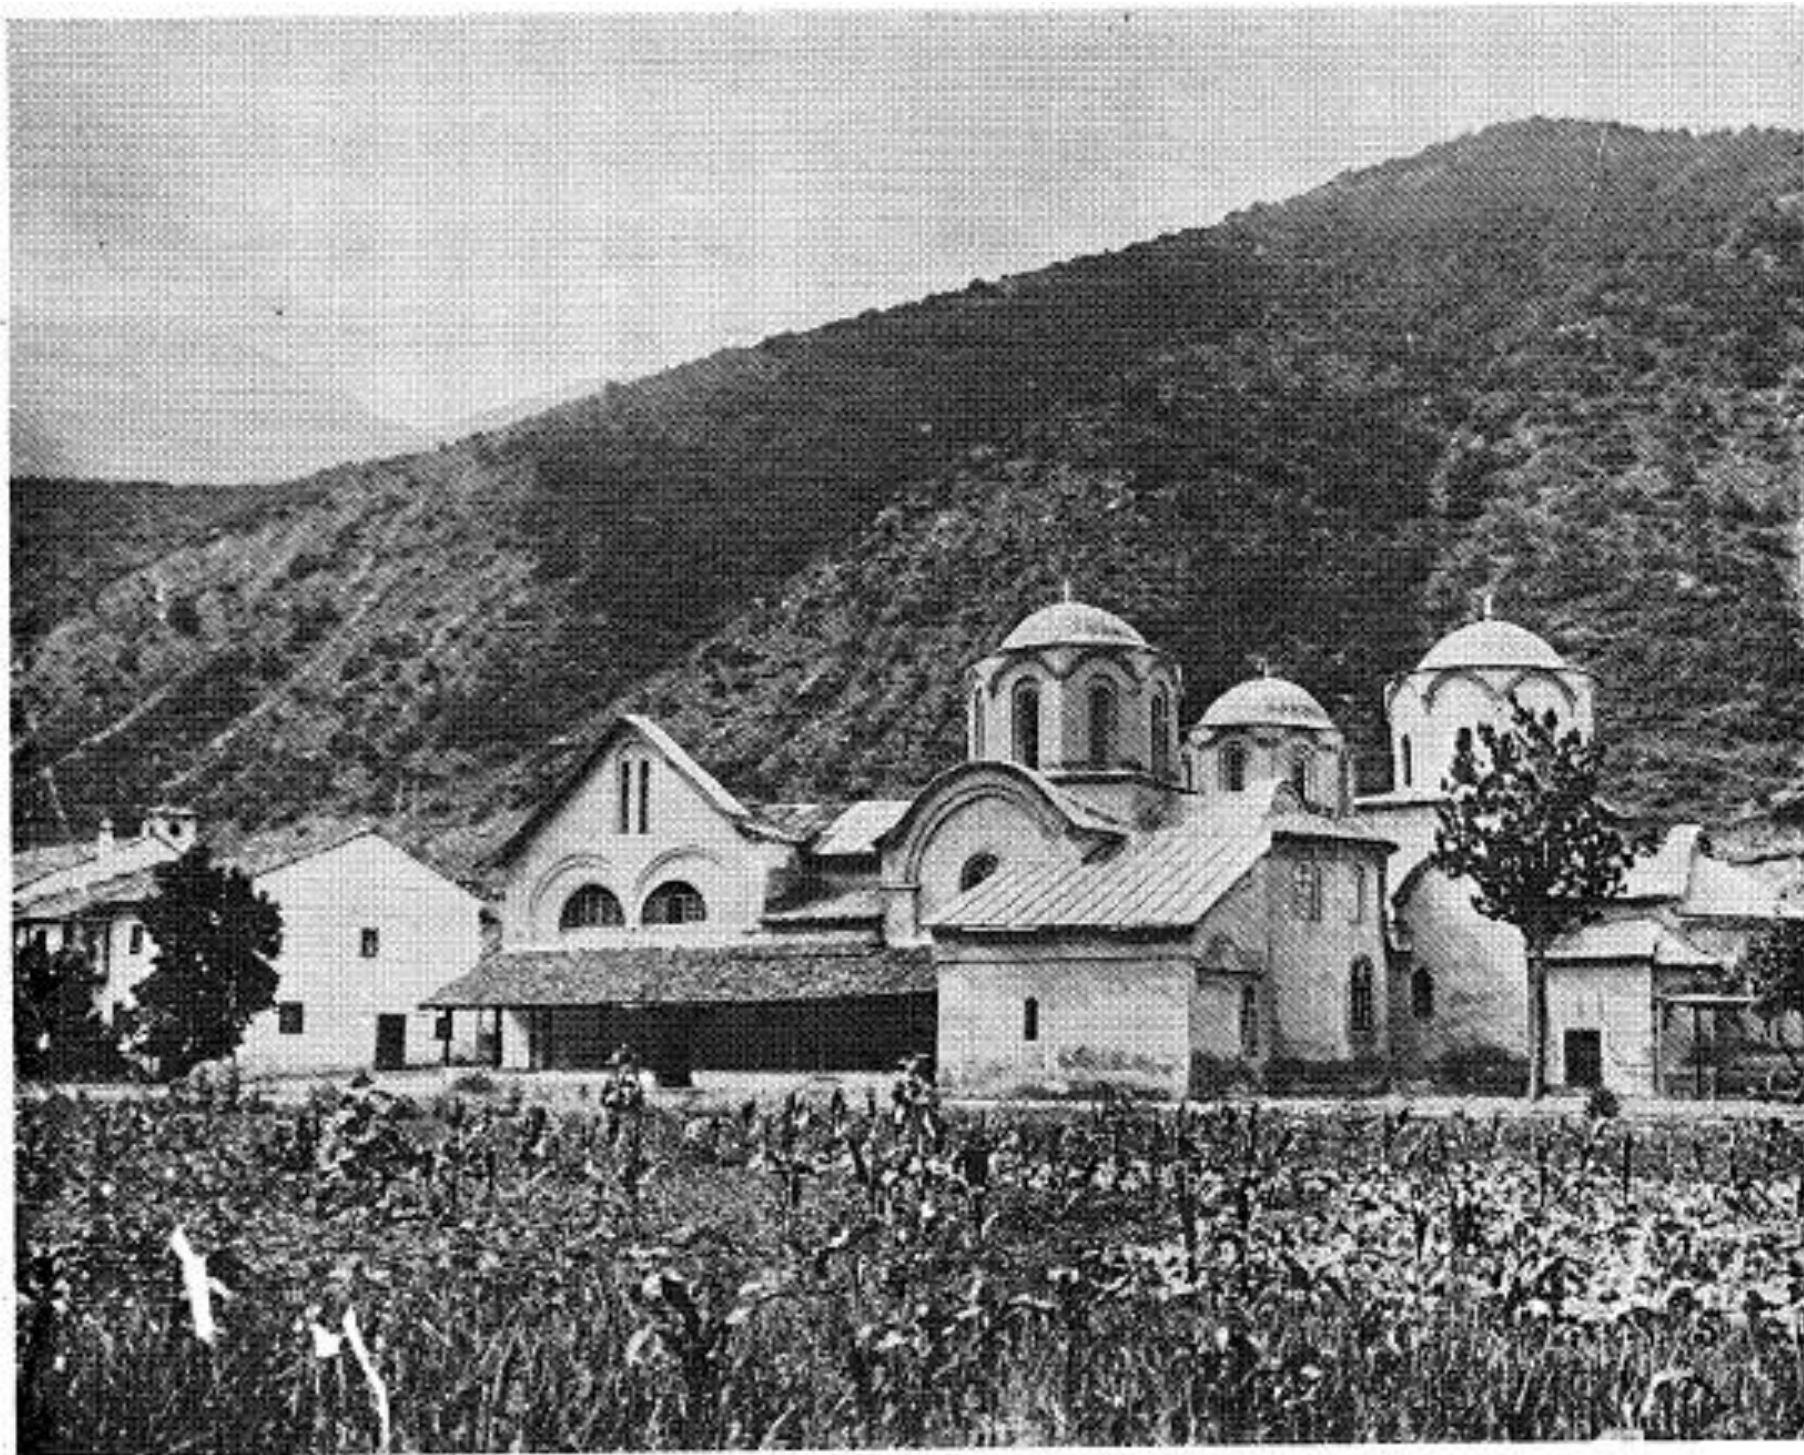
Сл. 24. Цркве манастира Пећке Патријаршије са зградом трпезарије. Снимак пећког фотографа Васа Радловића

Fig. 24. Eglises du monastère au siège du Patriarcat de Peć et le bâtiment qui abritait l'ancien réfectoire. Vue prise par Vaso Radulović, photographe de Peć
