# Припрата цркве Св. Тројице у Ресави

ДРАГОЉУБ ТОДОРОВИЋ

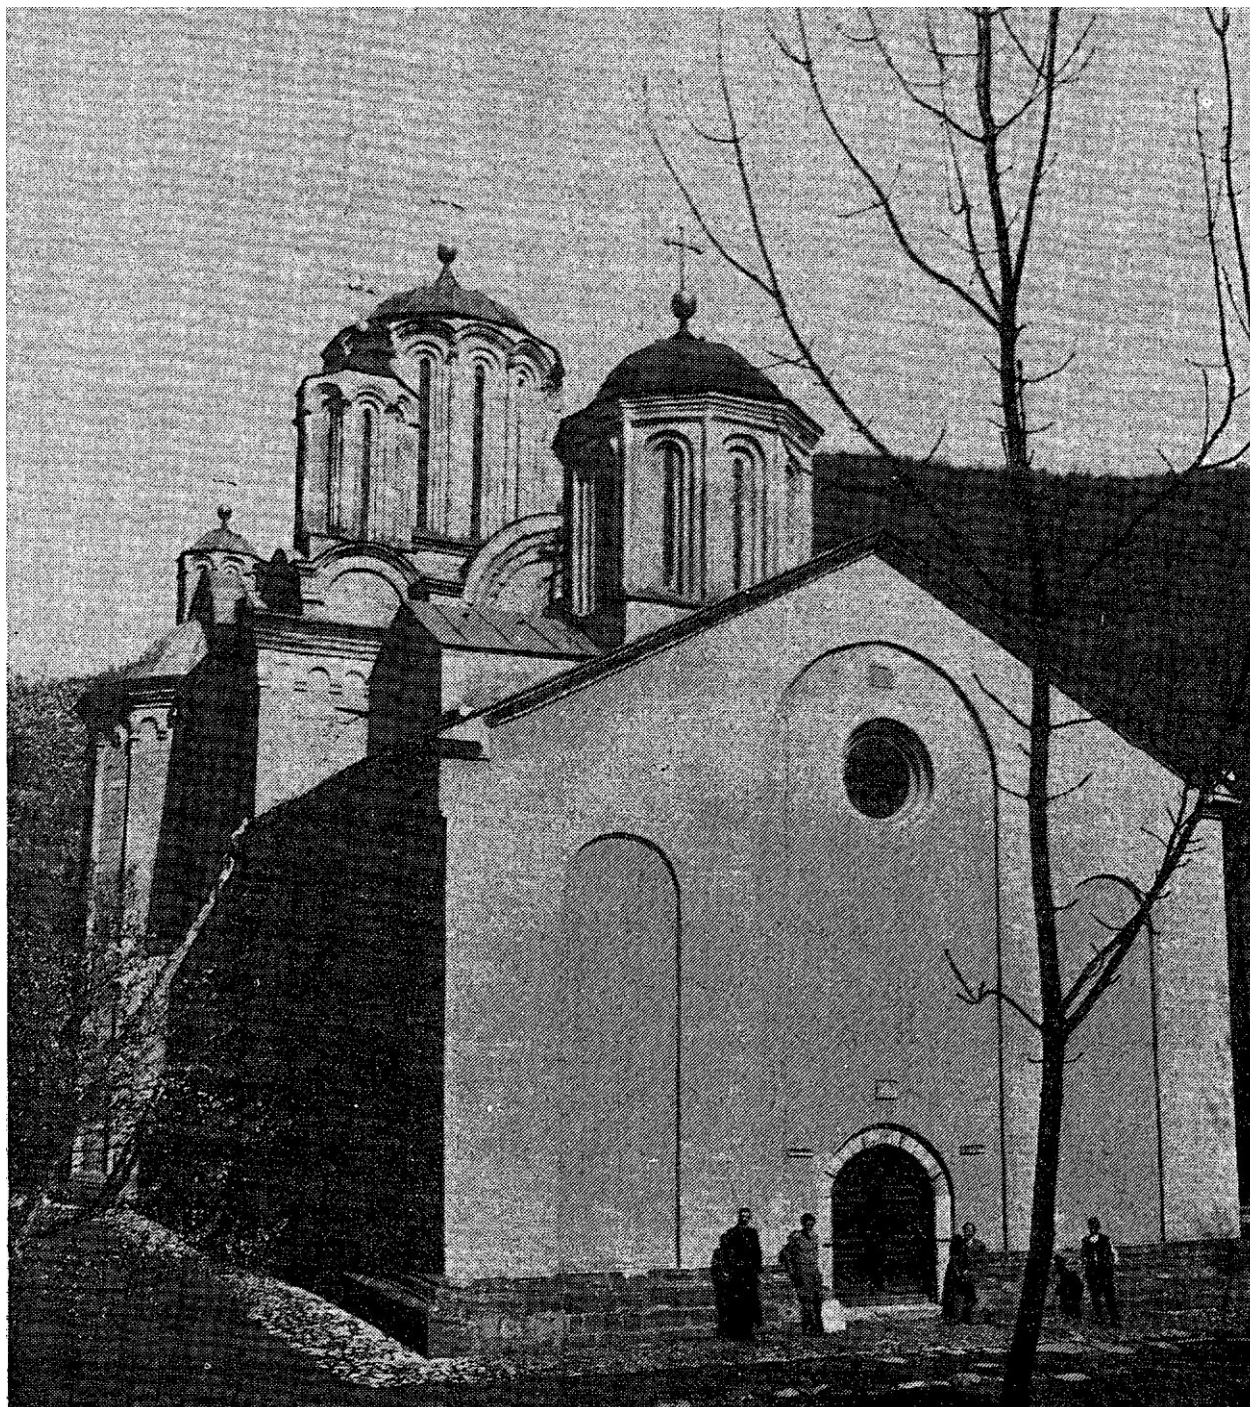
Сл. 1. Општи изглед припрате (снимак Б. Бошковића, око 1928. г.)

Fig. 1. Vue générale du narthex de Manassia (vue prise par Dj. Bošković, vers 1928)

Конзерваторско-рестаураторски радови у манастиру Ресави започети су крајем педесетих година (сл. 1). Упоредо са њима вршена су и истраживања, која су дала значајне резултате, али питање да ли је припрата изграђена истовремено са наосом и какви су били њени првобитни облици, није у потпуности разрешено.<sup>3</sup>

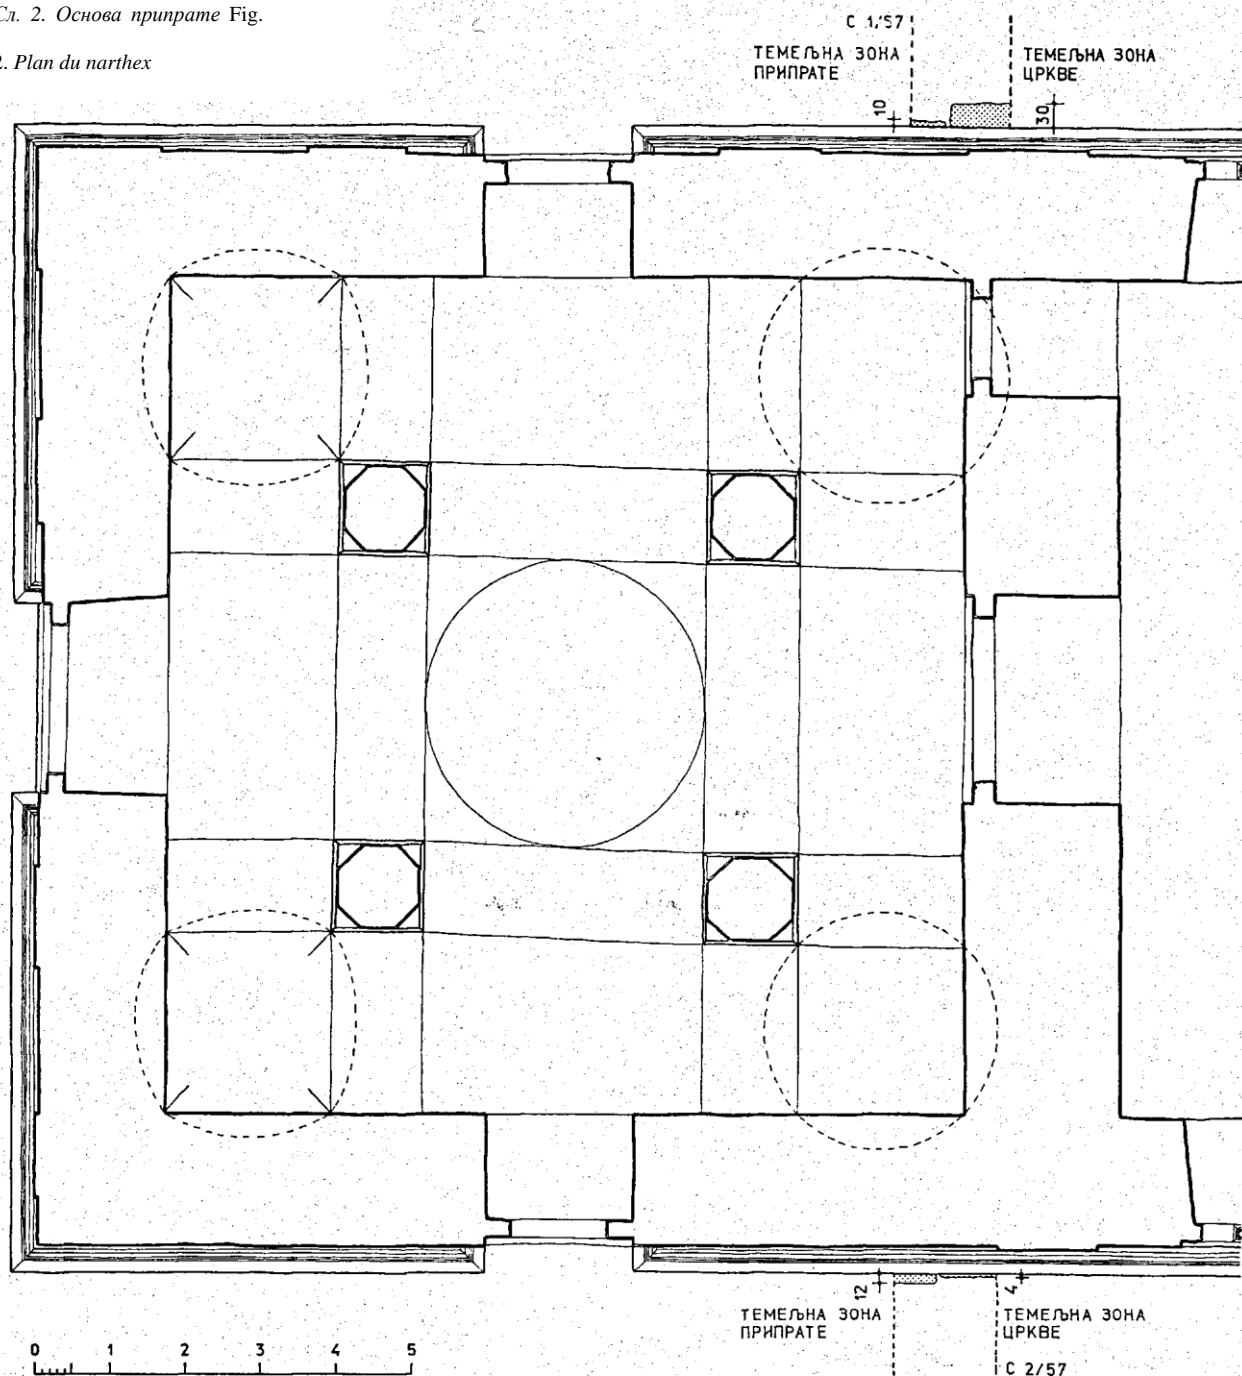
Сл. 2. Основа припрате Fig.

2. Plan du narthex

Припрата обухвата простор западно од наоса. Квадратне је основе, чија ширина одговара ширини наоса (сл. 2).<sup>5</sup> Горња, сводна, конструкција изведена је у облику развијеног уписаног крста. Главне полуобличасте сводове носе полукружни луци, који су ослоњени на четири осмоугластна ступца и, преко профилисаних конзола, на обимне зидове (сл. 3). Над пресеком кракова крста уздиже се купола на десетостраном тамбуру. Бочни простори, они између главних сводова и обимних зидова, пресведени су кугластим сводовима, неправилно изведеним (сл. 4).<sup>6</sup>

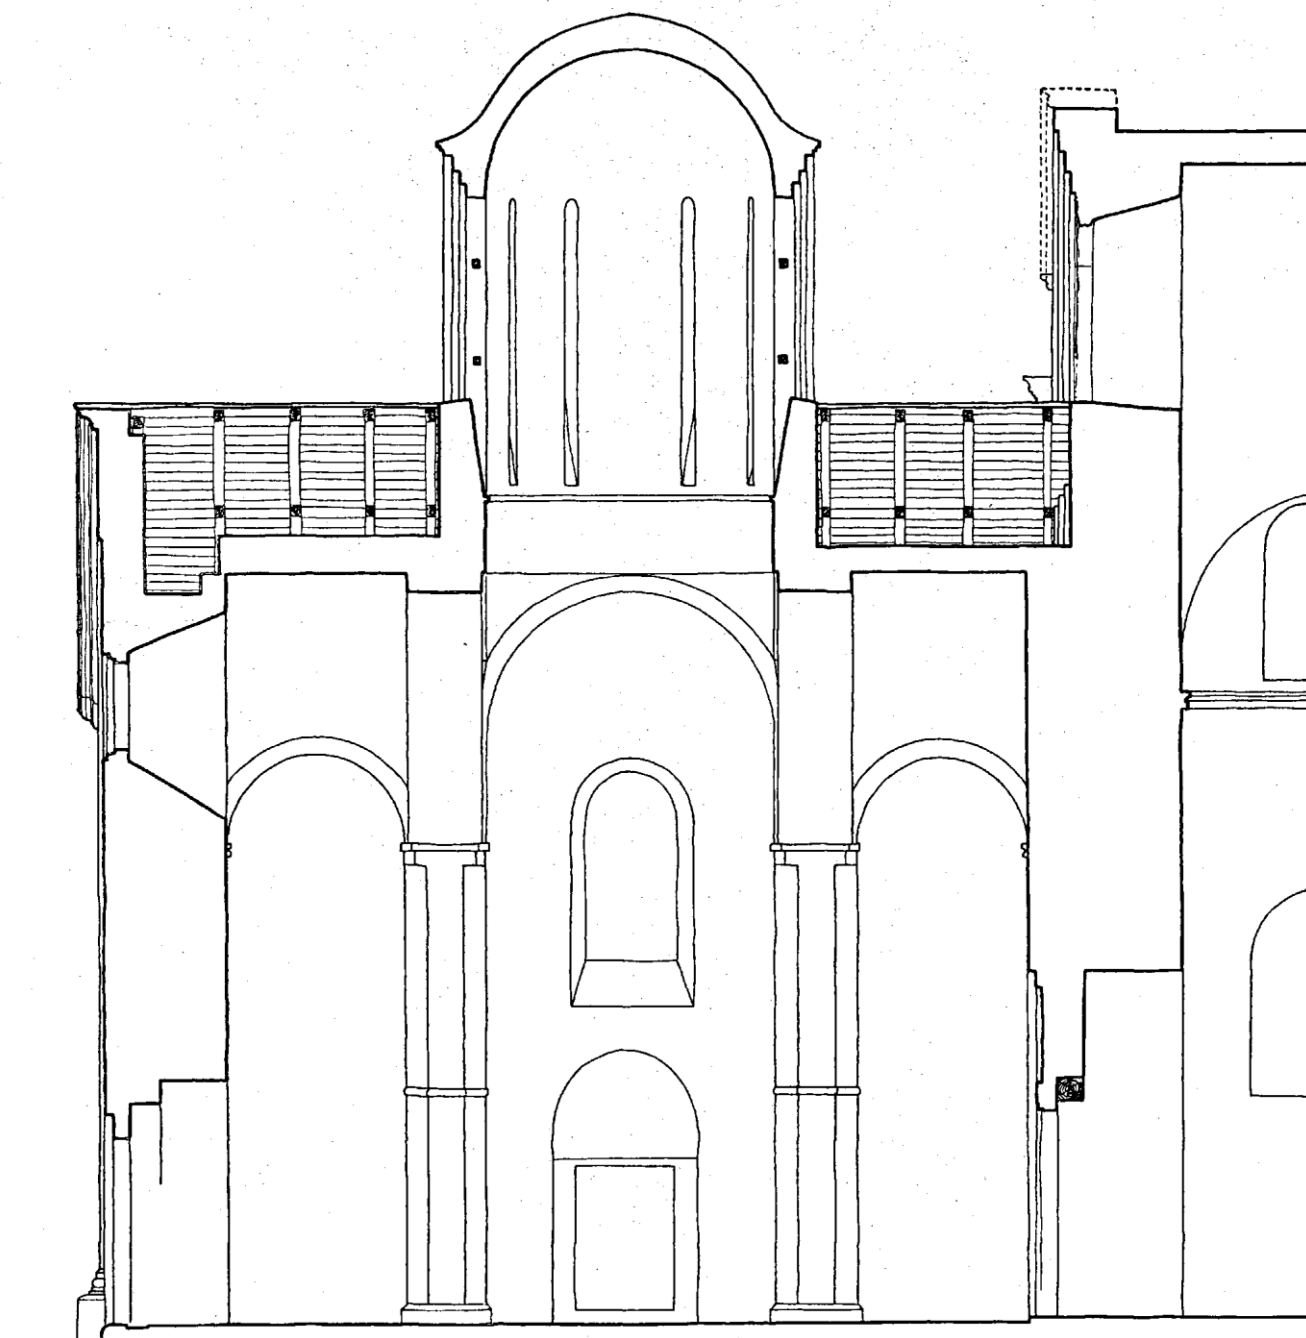
Сл. 3. Подужни пресек кроз припрату Fig. 3. Coupe

*longitudinale du narthex*

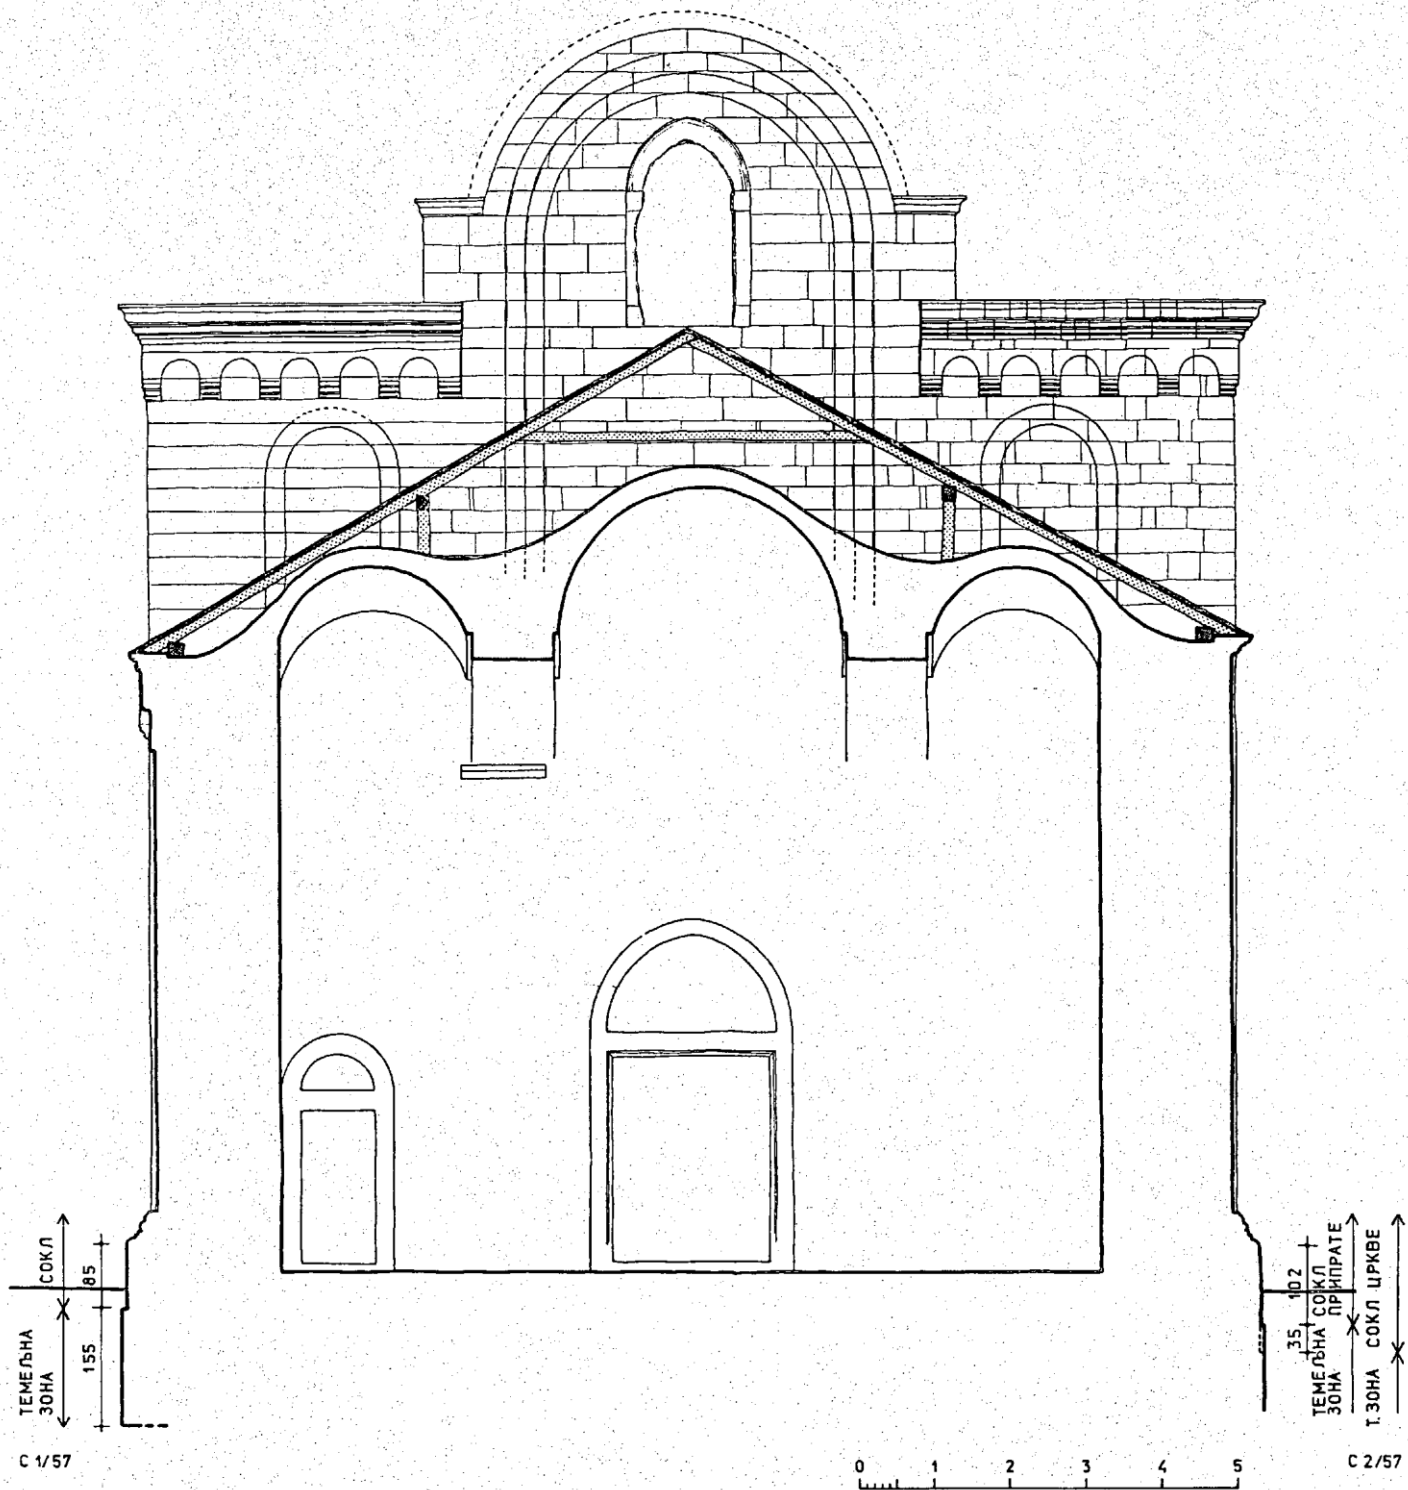
Сл. 4. Попречни пресек кроз источне сводове приправе

Fig. 4. Coupe transversale des voûtes orientales du narthex

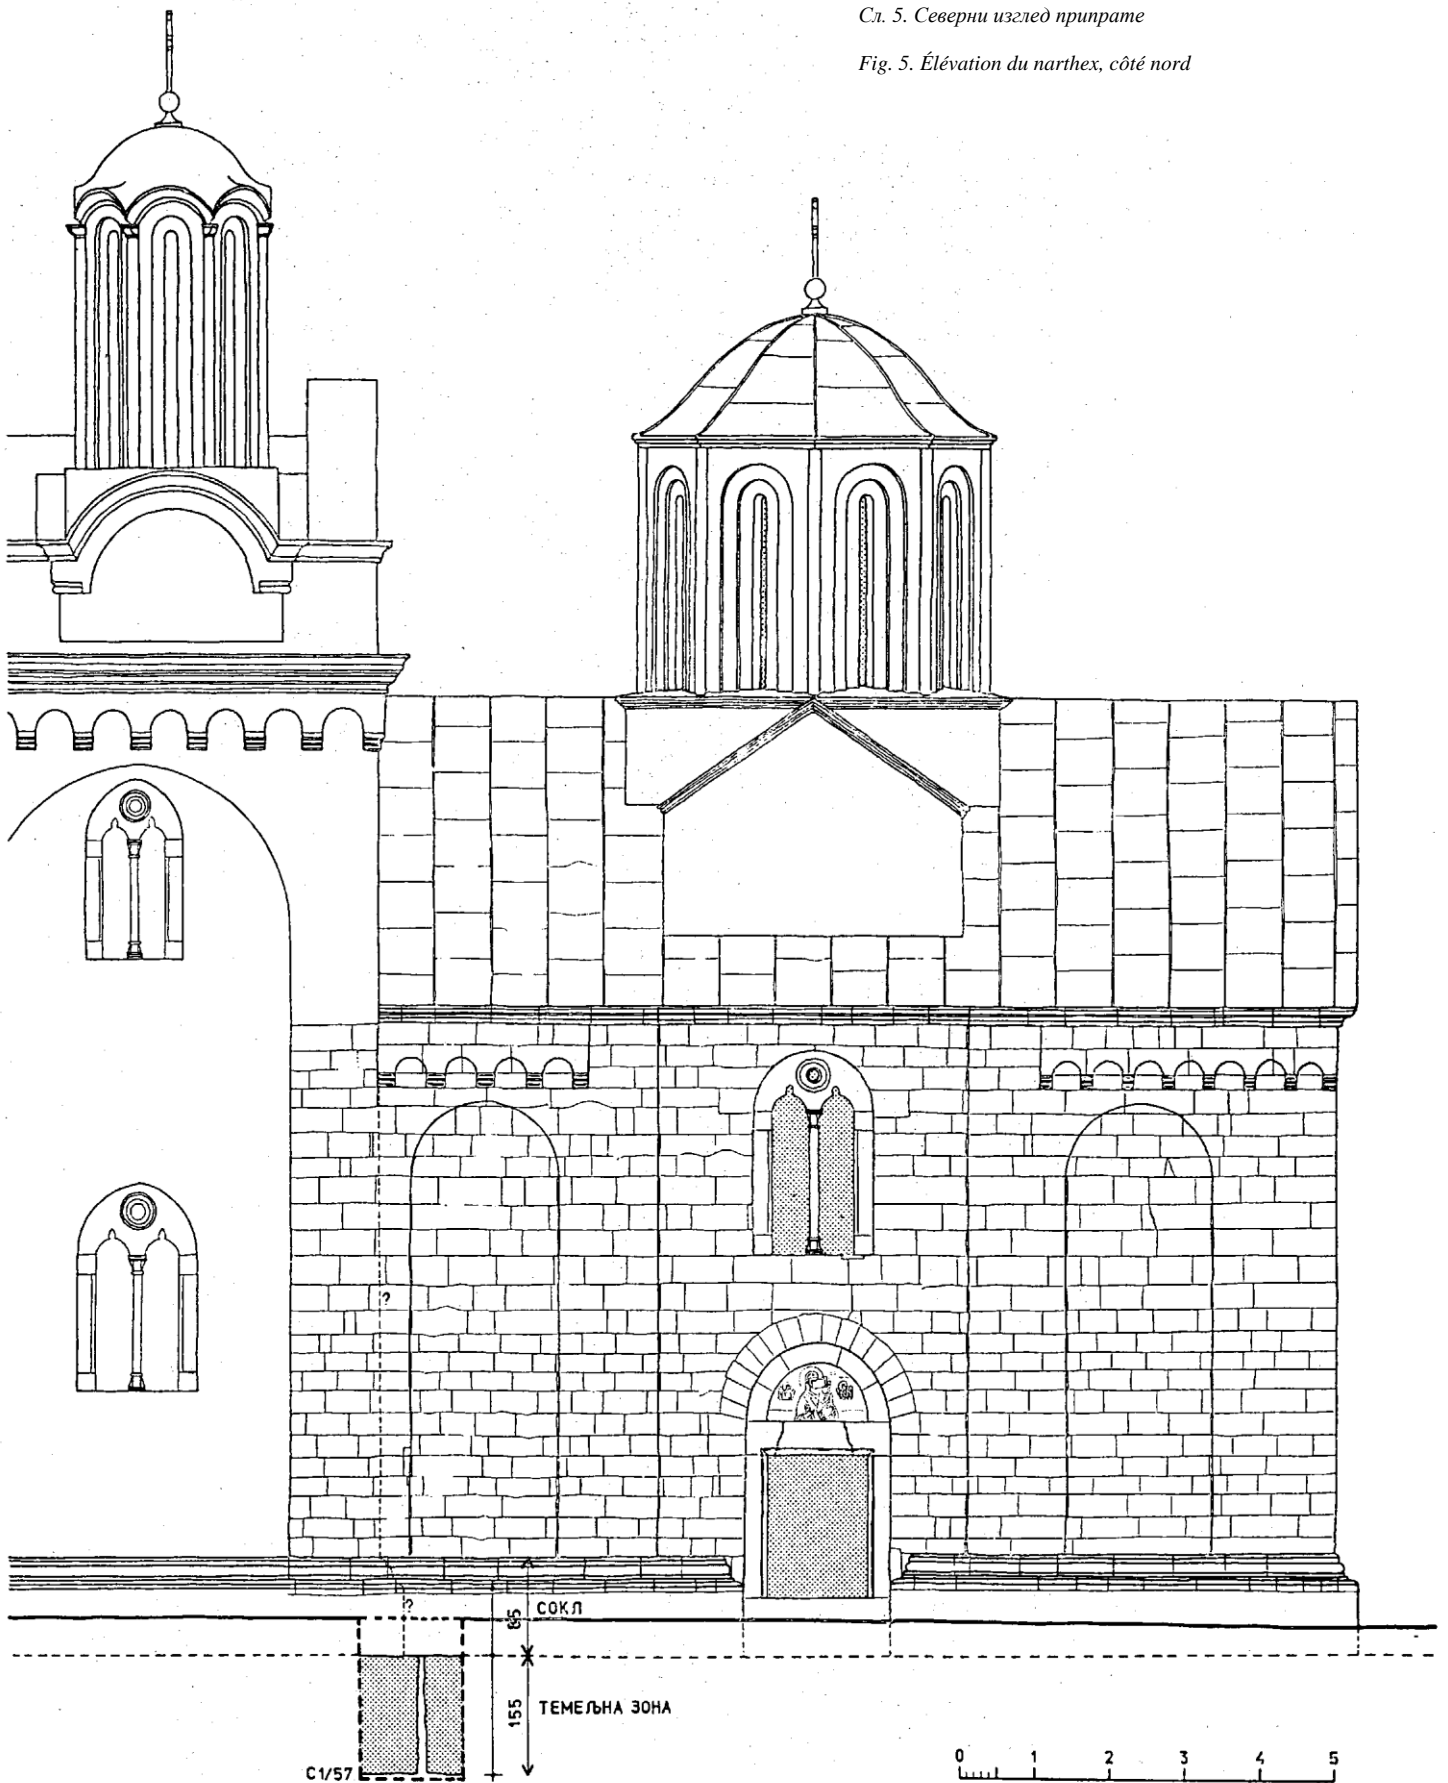
Сл. 5. Северни изглед припрате

Fig. 5. Élévation du narthex, côté nord

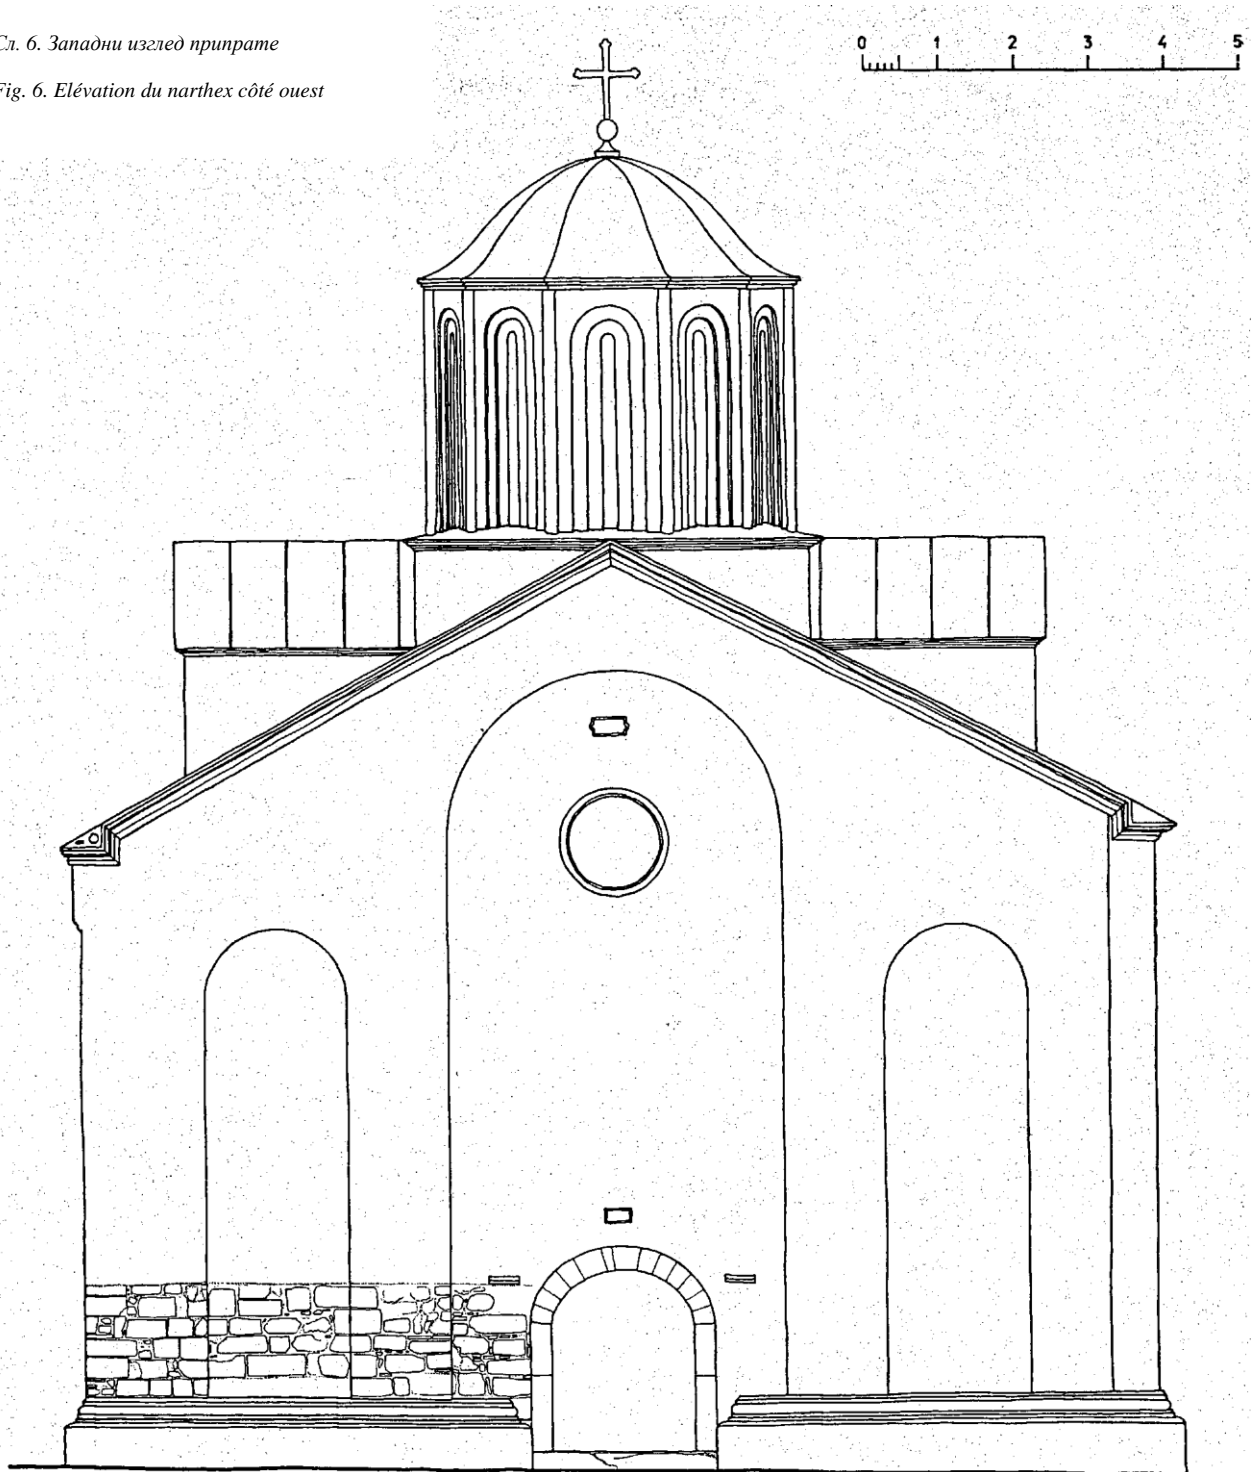
Сл. 6. Западни изглед припрате

Fig. 6. *Élévation du narthex côté ouest*

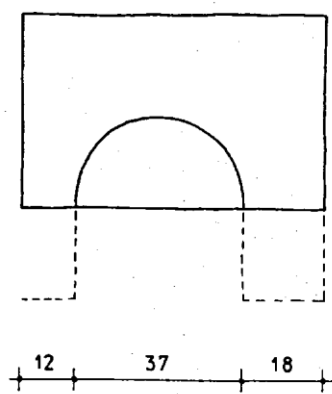
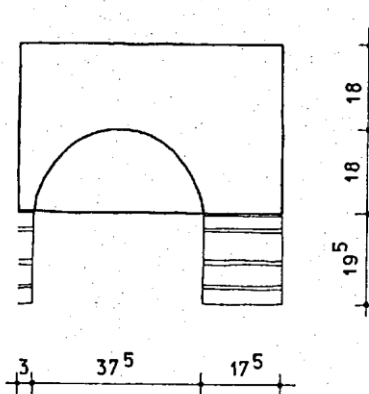
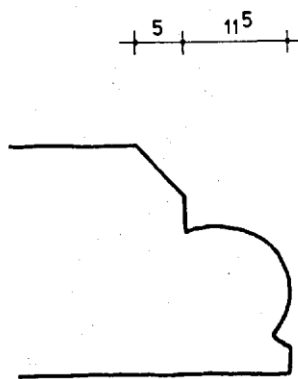
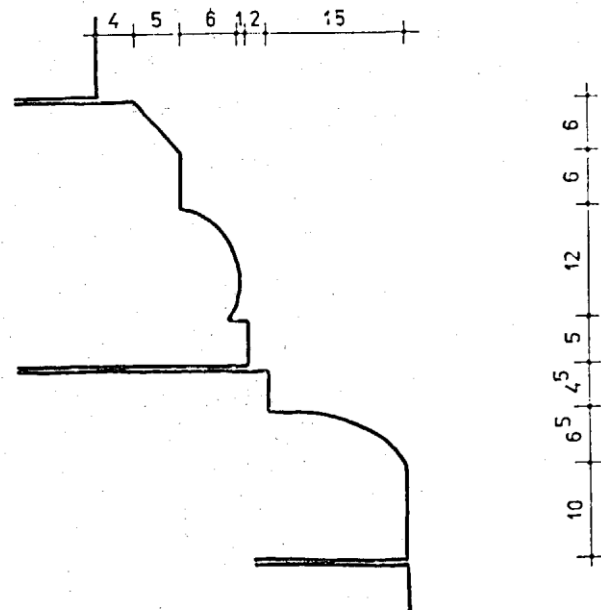
Сл. 7. Детаљи са припрате (детаље из Смедеревског града, снимила арх. Г. Симић) 1. аркада 2. сокл

Fig. 7. Détails du narthex (détails de l'ancienne église qui faisait partie de la forteresse de Smédérévo ont été relevés par Gordana Simić)

1. arcade  
2. socle

мање аркадама са припрате манасијске цркве (сл. 7). Међу смедеревским фрагментима постоје и такви који су по профилу, мада нешто другачијих димензија, исти као горњи део сокла у Манасији.

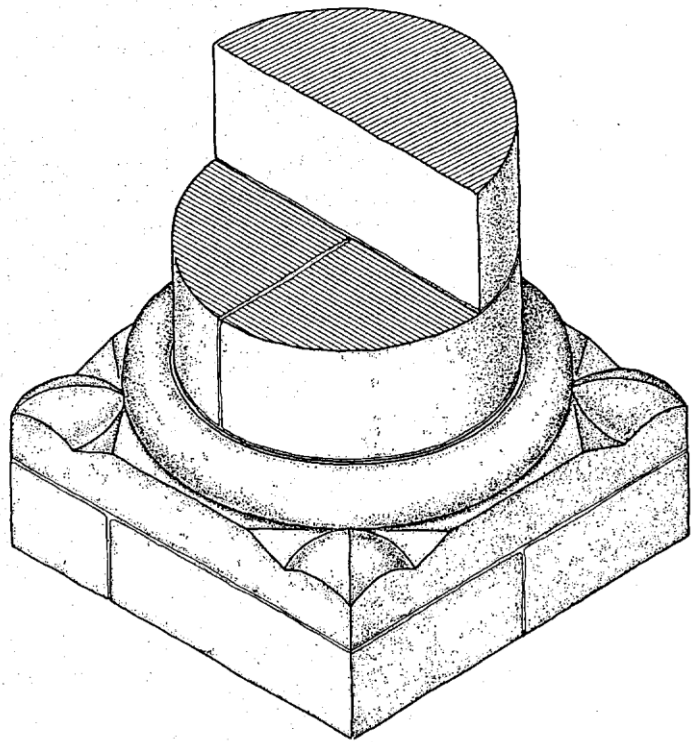
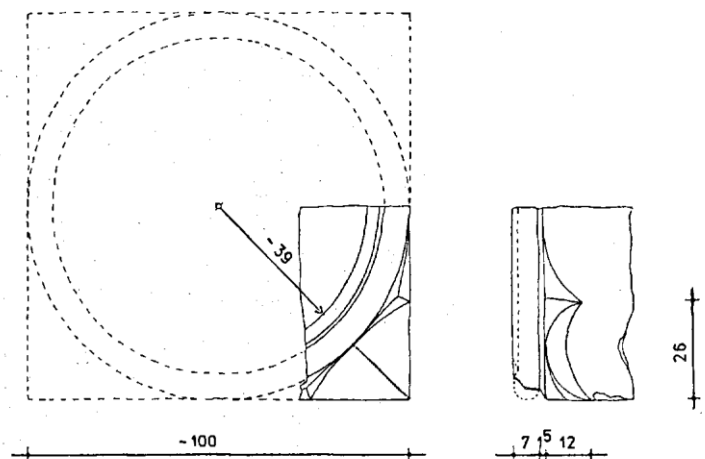
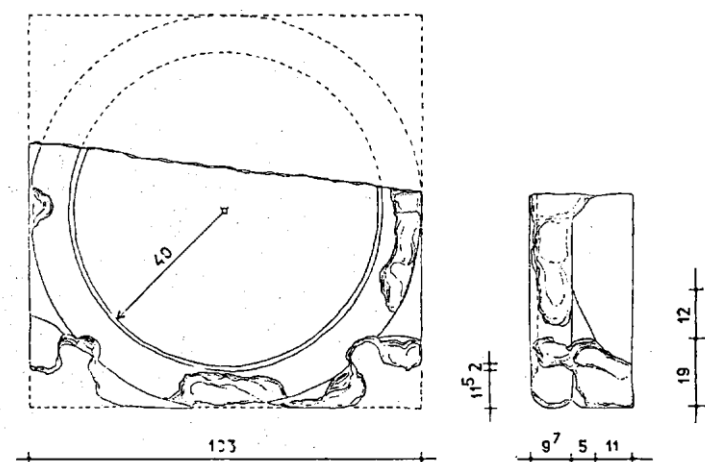
Сл. 8. Стопа стуба припрете (стопа из Смедерева снимила арх. Г. Симић)

Fig. 8. Base d'une colonne du narthex (les dimensions de la base provenant de Smedérévo ont été relevées par G. Simić)

Припрета је имала решење развијеног уписаног крста.<sup>41</sup> На такав облик упућују очуване појединости на северној фасади и у унутрашњости припрете, фрагменти пронађени током ископавања, а свакако и садашња конструкција подигнута у XVIII веку по узору на старије облике. Првобитну сводну конструкцију припрете носила су четири стуба. Током ископавања пронађени су доста оштећен део стопе и неколико делова стуба, који су чинили стабло.<sup>42</sup> Стопа је имала профил торуса на квадратној плинти и носила је стуб кружног пресека. На закошеним угловима плинте може се уочити почетак неког украса, на жалост, у таквој мери оштећеног да се више не може установити његов облик. Међу фрагментима који су припадали смедеревским црквама такође се налази део стопе, на чијем је углу очуван једноставан лоптасти украс. Ова стопа је по димензијама и профилацији готово истоветна манасијској, па може послужити за реконструкцију њеног угаоног елемента (сл. 8).

Првобитне стопе припрете имају мање димензије од постојећих, па се захваљујући томе могу правилно уклопити у слог пода. Да би то у потпуности било остварено, оне су морале бити нешто померене у односу на садашње (сл. 9). Тада би се и луци сводне конструкције правилно ослањали на конзоле у обимним зидовима, што сада није случај. Висина стубова је, ван сумње, била одређена висином на којој се налазе конзоле. За сада се не зна како су се они завршавали. Судећи према начину како је то изведено у наосу, завршетак венца је имао исти профил као и конзоле. Сводна конструкција је, свакако, била истоветна садашњој. Представљала је уобичајено решење, које произлази из усвојене диспозиције основе. Главни сводови краци крста највероватније су се налазили на истој ви-

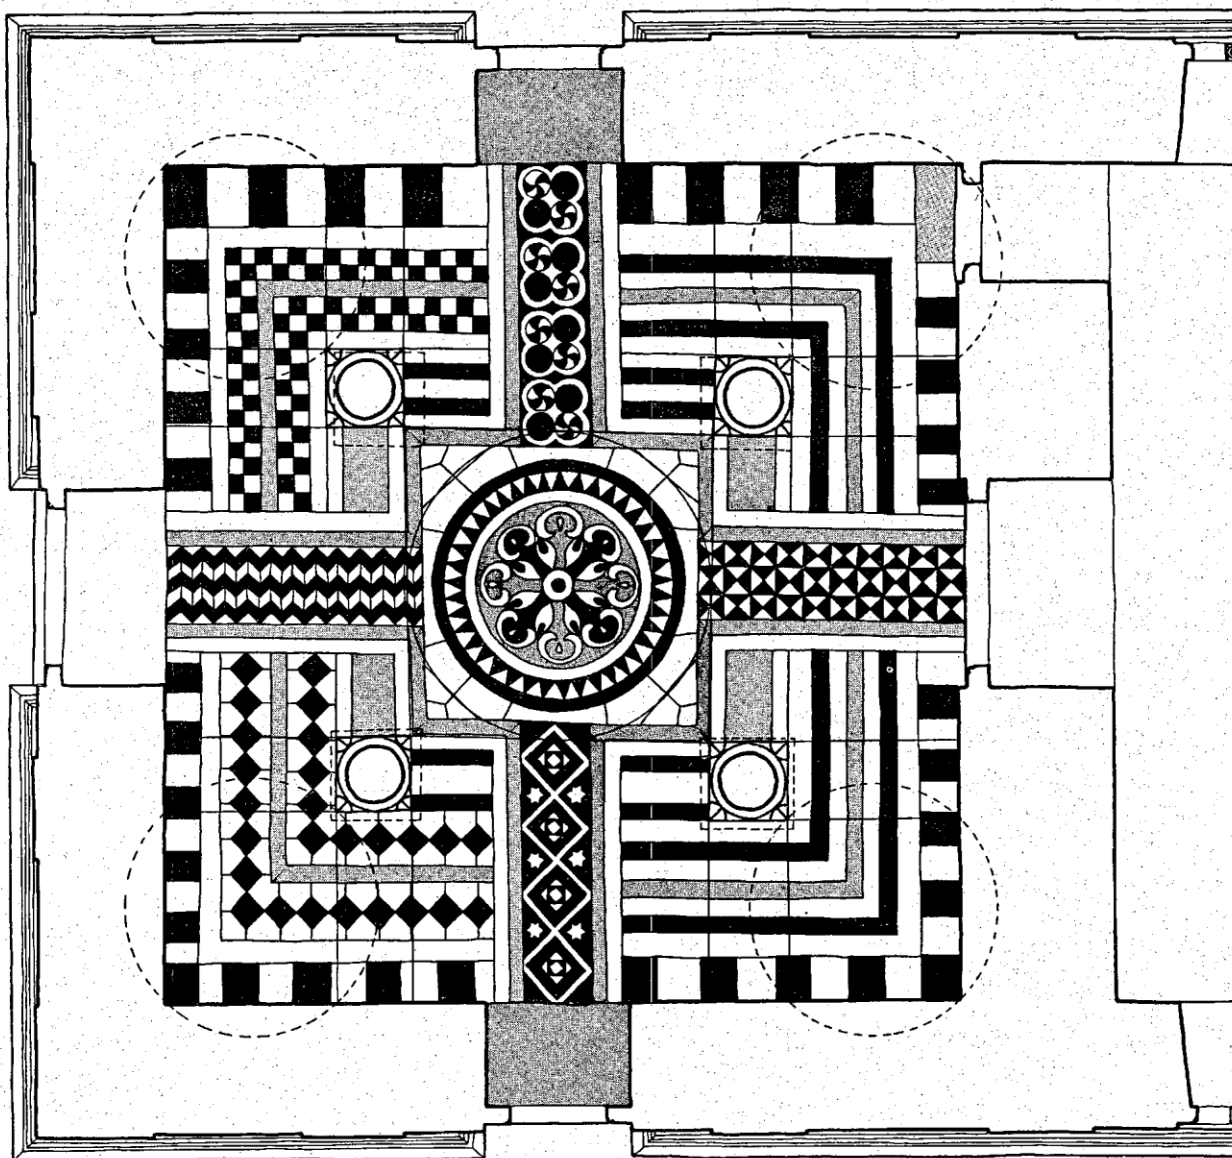
Сл. 9. Основа припрате — реконструкција Fig.

9. Plan du narthex (reconstitution)

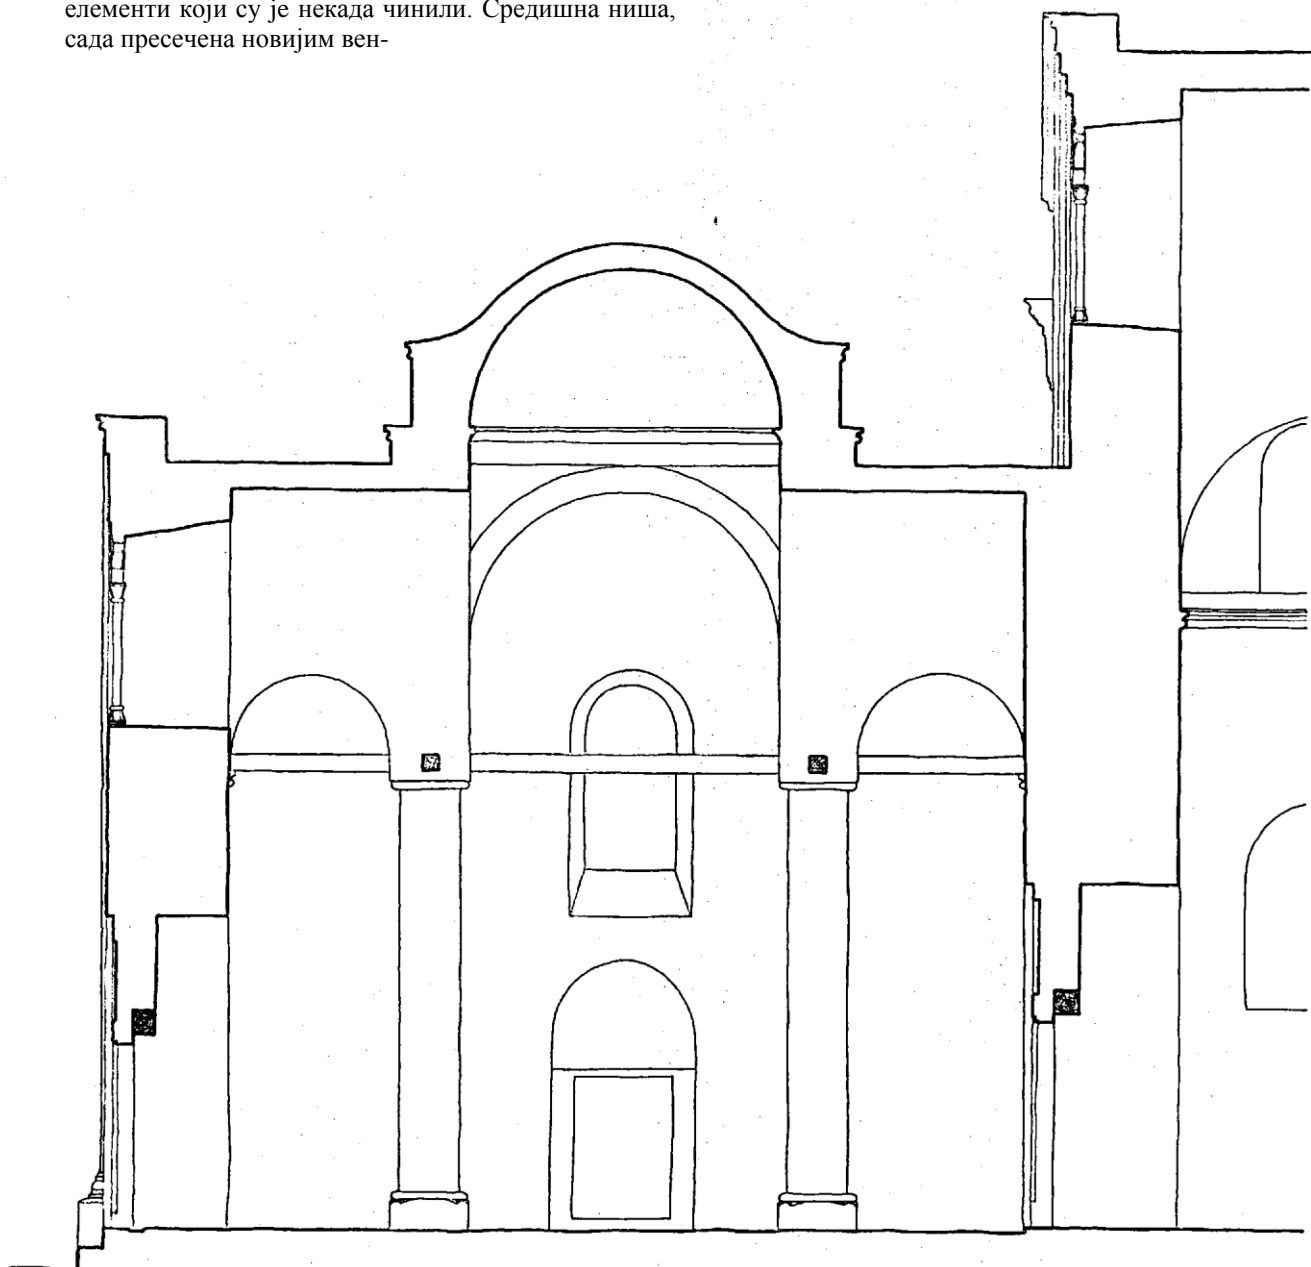
Сл. 10. Подужни пресек кроз припрату — реконструкција

Fig. 10. Coupe longitudinale du narthex — reconstitution

роватније се налазила слепа калота (сл. 10). Такво решење имала је, према ктиторском моделу, и припрата у Раваници.<sup>45</sup> Не би требало, међутим, савим одбацити ни друге могућности. Садашња купола са тамбуром могла је бити изведена по угледу на првобитну. На нешто друкчије могуће решење указују подаци егзарха Максима Ратковића. У његовом извештају се за припрату каже да је „сврху била мунара турска“.<sup>46</sup> На основу овог податка могло би се претпоставити да је на припрати постојала нека конструкција која је била претворена у минаре. У том случају, могло се радити о старијем звонику. Спрат са звоником има припрата Лазарице, а слично решење су вероватно имале и цркве у Наупари и Велућу. На могућност постојања спратног решења и на припратама црква развијеног типа указује степениште у Љубостињи.<sup>47</sup>
