# Припрата цркве Св. Тројице у Ресави

ДРАГОЉУБ ТОДОРОВИЋ

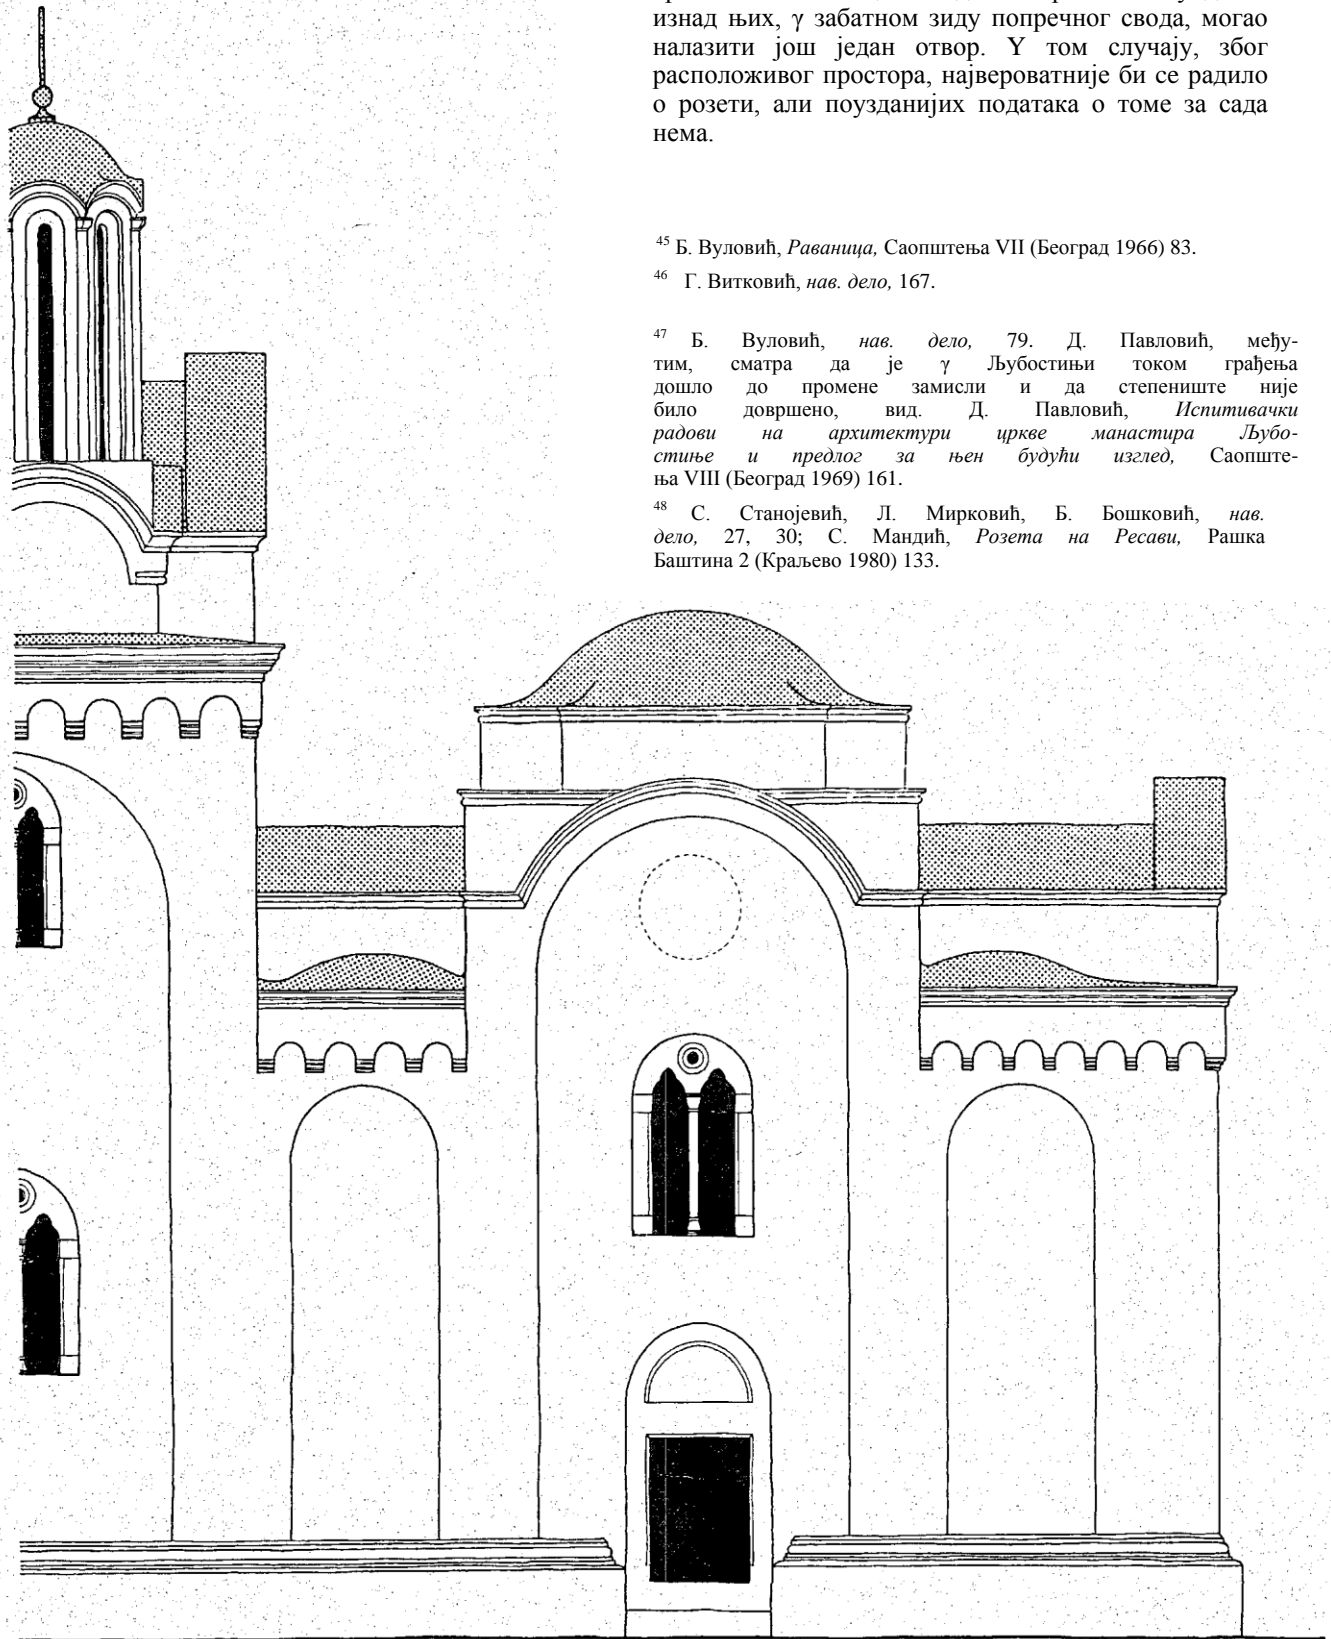
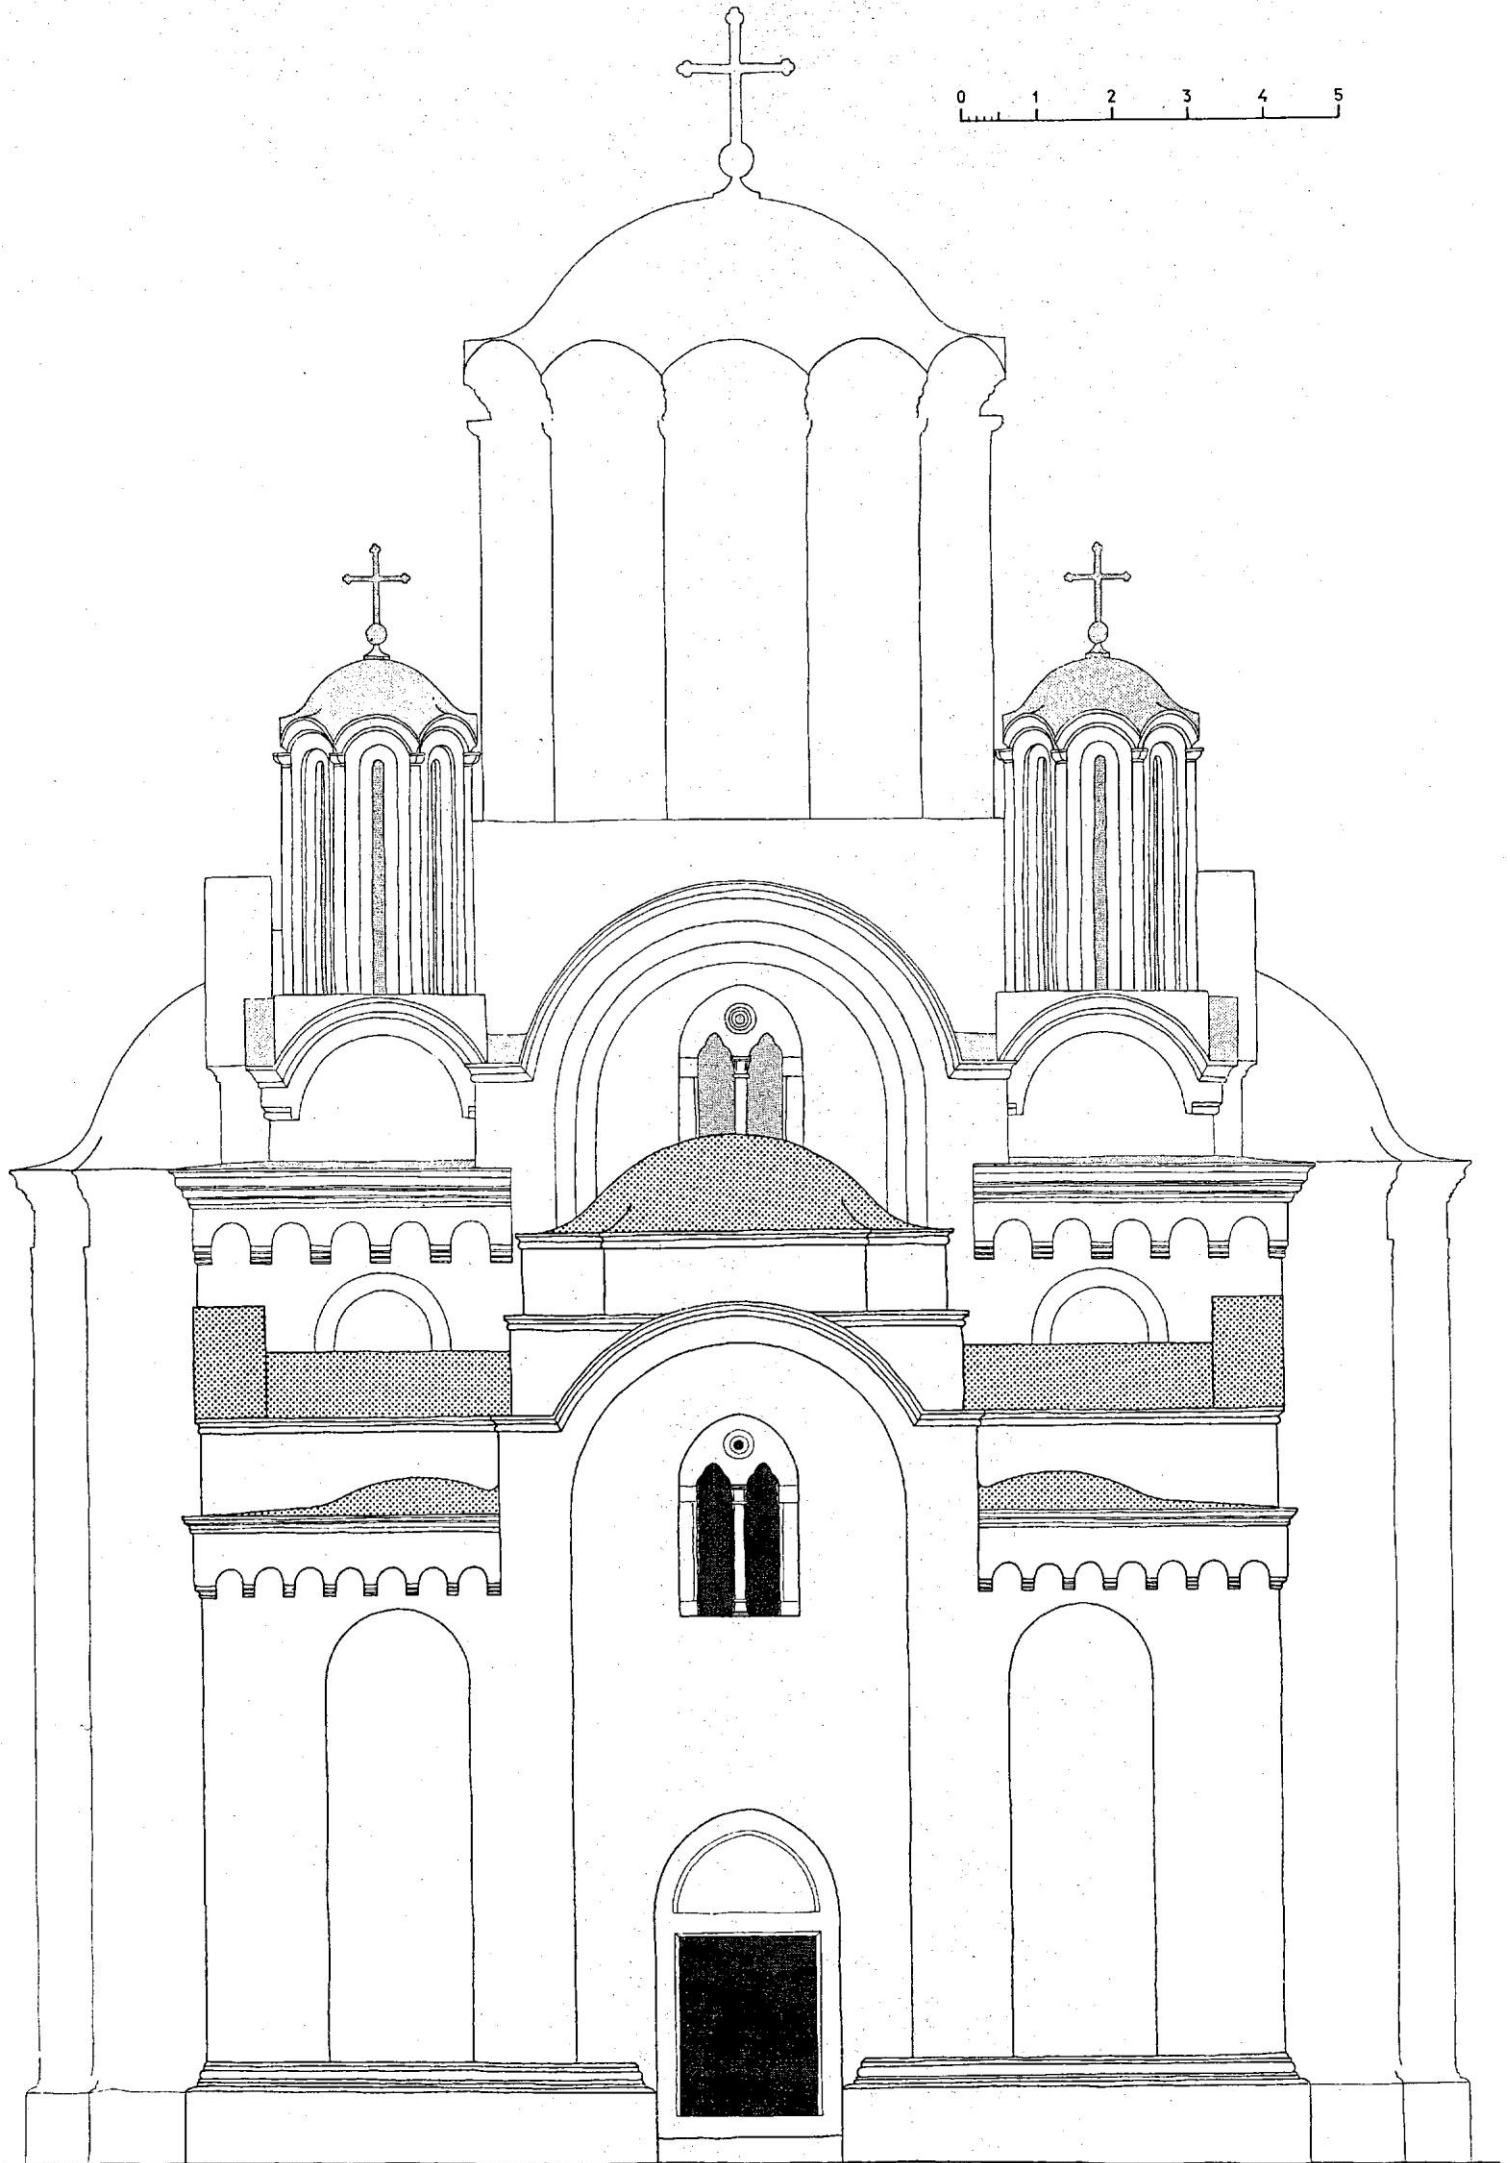
Сл. 11. Северни и западни изглед припрате — реконструкција (стр. 93 и 94)

Fig. 11. Élévations septentrionale et occidentale du narthex — reconstitution (pages 93 et 94)

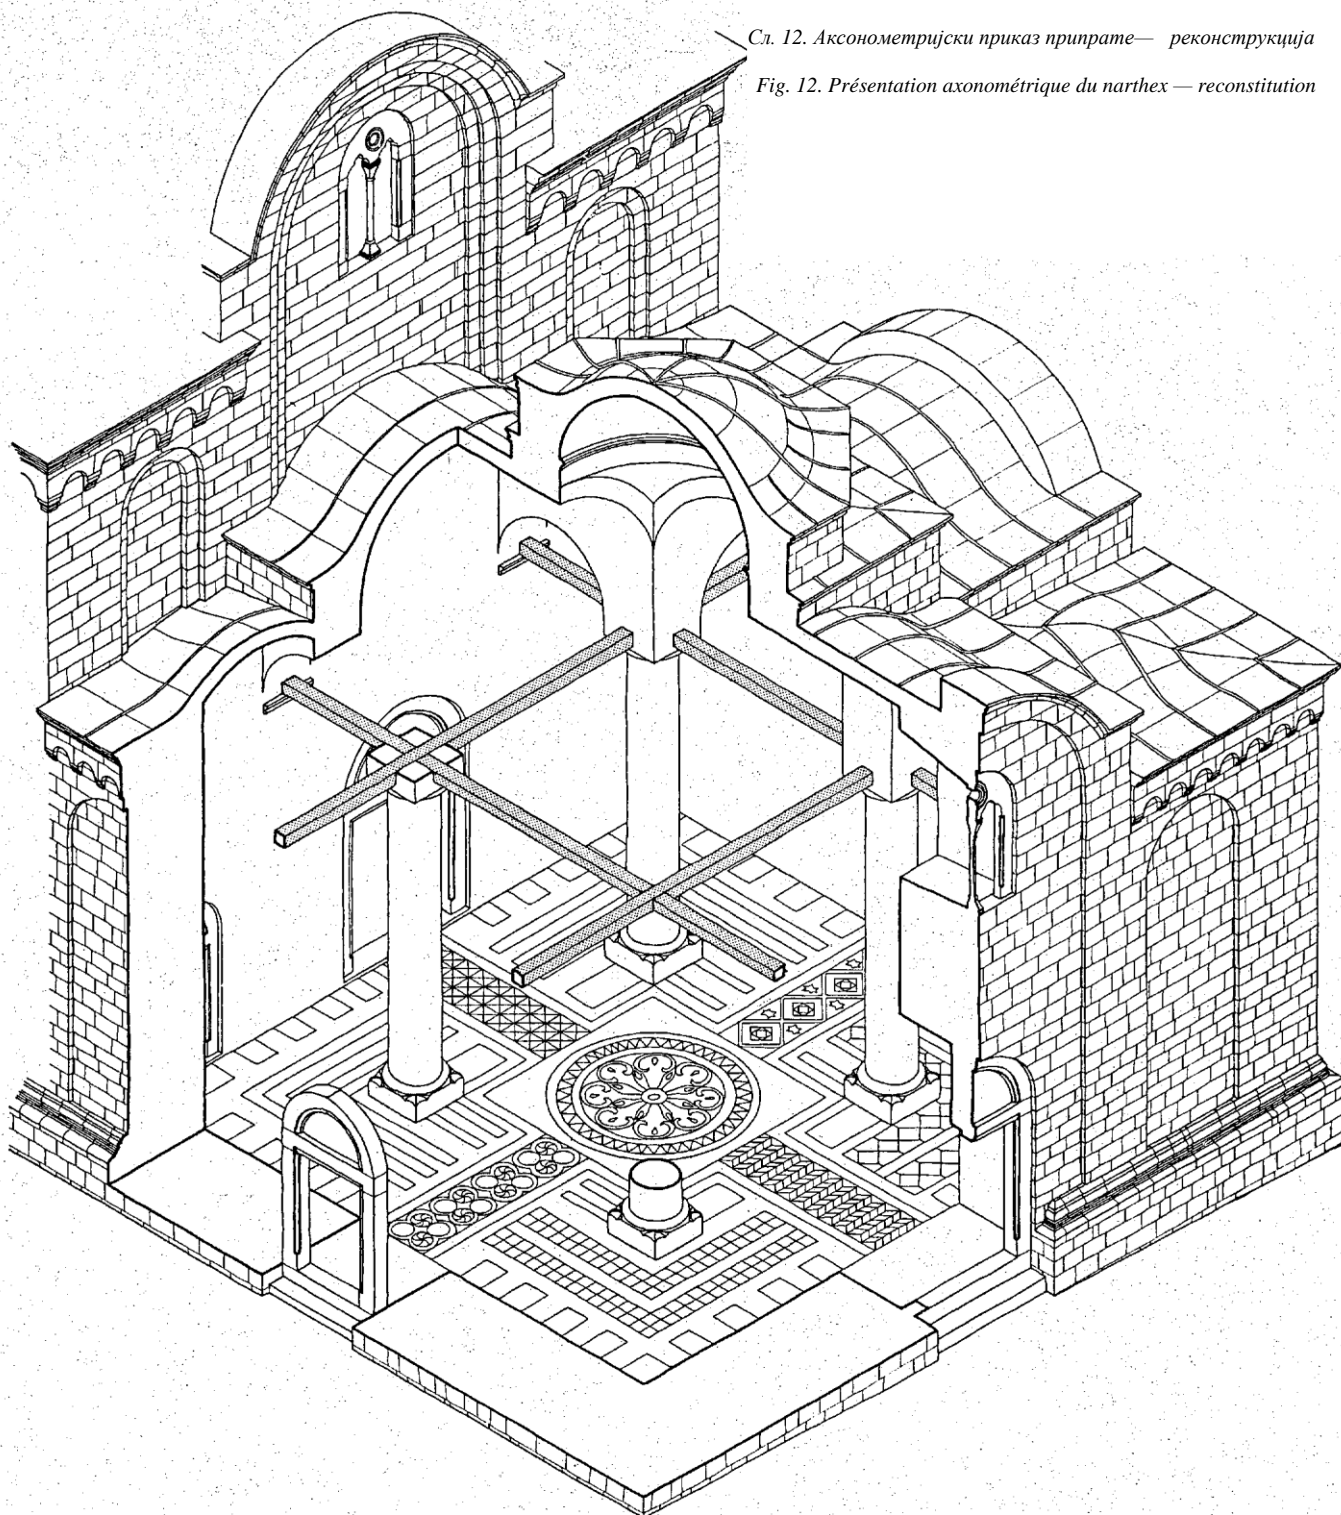
Сл. 12. Аксонометријски приказ припрате— реконструкција

Fig. 12. Présentation axonométrique du narthex — reconstitution

цем, продужавала се на забатни зид попречног свода.<sup>48</sup> Њен завршетак је, највероватније, као и забатни зид, био полукружан. На такав начин је, уосталом, решен западни зид наоса. Над бочним, нижим, нишама су се, као и сада, налазили аркадни низови (сл. 11). Овако решеним фасадама, крстообразно решење било је у потпуности изражено (сл. 12).

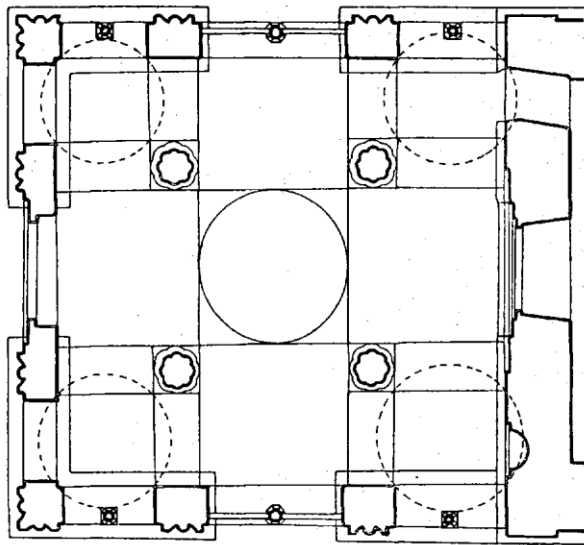
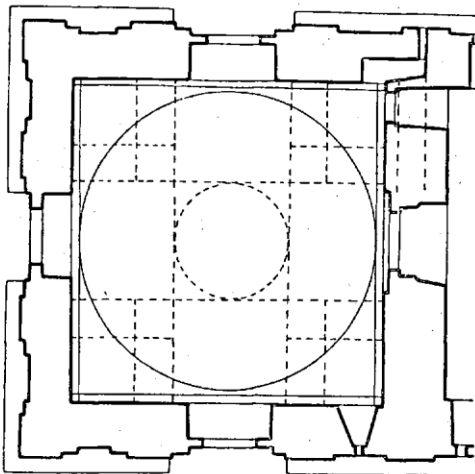
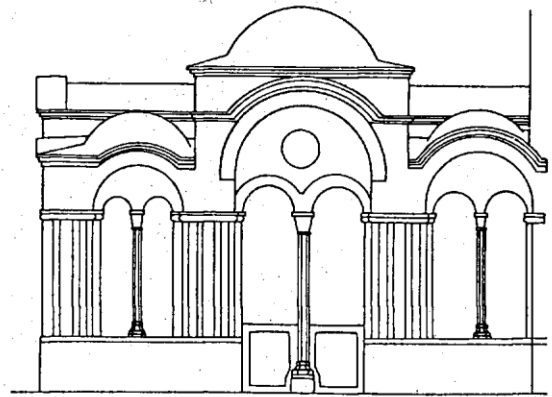
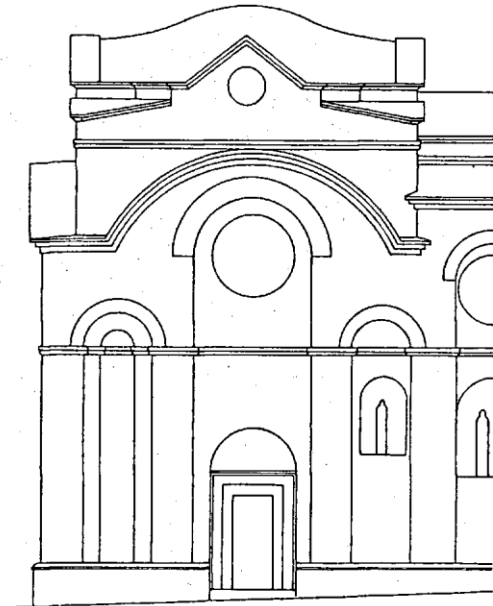
Сл. 13. Решења припрате развијеног типа  
1. Раваница (према Б. Вуловићу)  
2. Љубостиња

Fig. 13. Plan du narthex de type développé  
1. Ravanița (d'après B. Vulović)  
2. Liubostigna
