Алекса А. Јеликић*

Војин Р. Николић

Технологија израде зидних слика у цркви Благовештења манастира Крушедола

Апстракт: Физичко-хемијским анализама, применом инфрацрвене (FTIR), раманске и енергодисперзивне спектроскопије (SEM EDS), као и техника оптичке и електронске микроскопије, извршена је карактеризација пигмената, везива и других уобичајених материјала, утврђена стразиграфија слојева, анализиран однос структурних јединица и објашњен технолошки процес сликања сва три историјска слоја засиуљена у цркви Благовештења манастира Крушедола. Првобитно сликарство олтарна, наоса и припрате из XVI века по техници сликања је блиско зидним сликама егзонартекса из XVII века. Оба слоја настала су комбинованом техником, коришћењем фреско, мезофреско и секо начин сликања, док је новији живопис из XVIII века технолошки значајно различит.

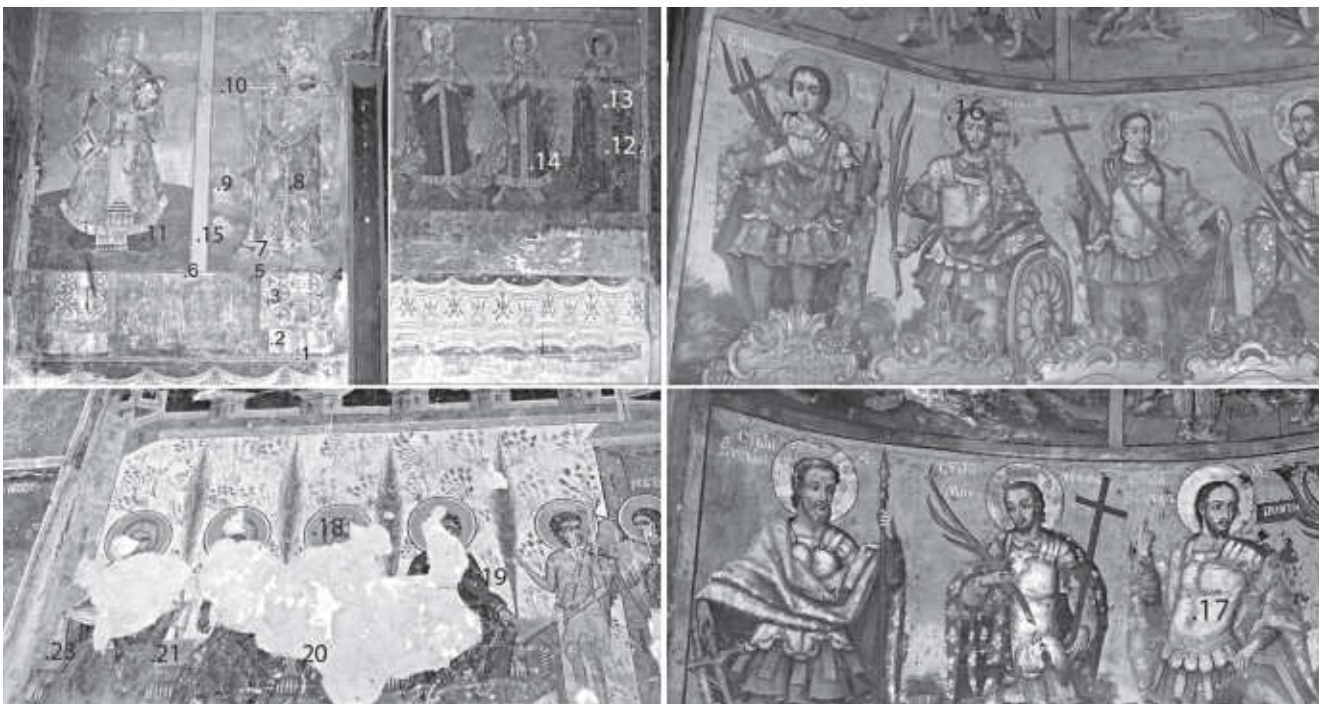
1. Месџа са којих су узети узорци

1. Places from which samples were taken

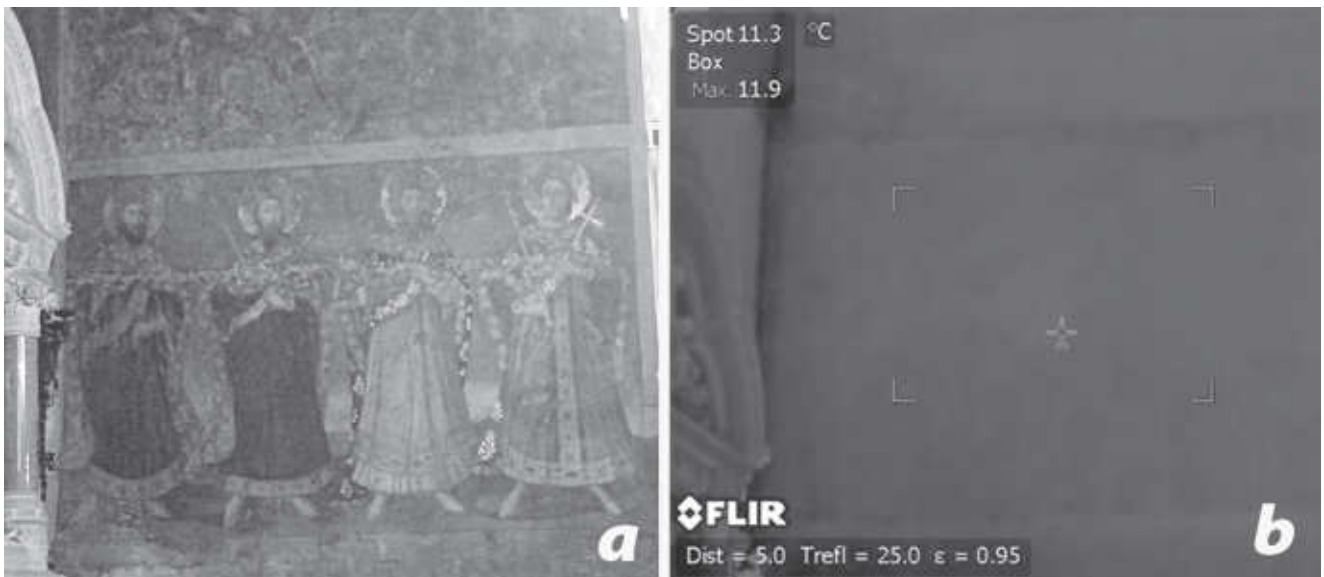
2. a) Снимак композиције на северној страни припремљене под директним светлом; b) Термографски снимак исте сцене, на ком је видна линија, која се не поклапа са бордуrom сликарства из XVIII века
2. a) Photo of the composition on the north side of the narthex under direct light; b) Thermo visual image of the same scene. In the thermo visual image there is a visible pontata that does not coincide with the border of the 18th-century painting

Спојеве малтера указују на примену технике понтата са хоризонталним и вертикалним трендом одвајања различитих сцена зидних слика. Спојеве различитих малтерних површина старијег слоја видни су термографски. Ново сликарство не ослања се у потпуности на распоред и димензије композиција старог сликаног слоја (сл. 2). Обичај је био да се слика од највиших зона ка поду. Вероватно је и овде примењен исти образац. Малтер је нанет у једном слоју. Не уочава се базни (аричо) и површински слој (интонако), иако је услед глачања приметна финија структура завршне подлоге. Цртежи сепијом или угљеноцрном не виде се на снимцима начињеним инфрацрвеном рефлектографијом. Могуће је да се поклапају са завршним сликаним линијама, па нису јасно изражени. На откривеним деловима нису запажене угребане линије цртежа на фреско-малтеру.

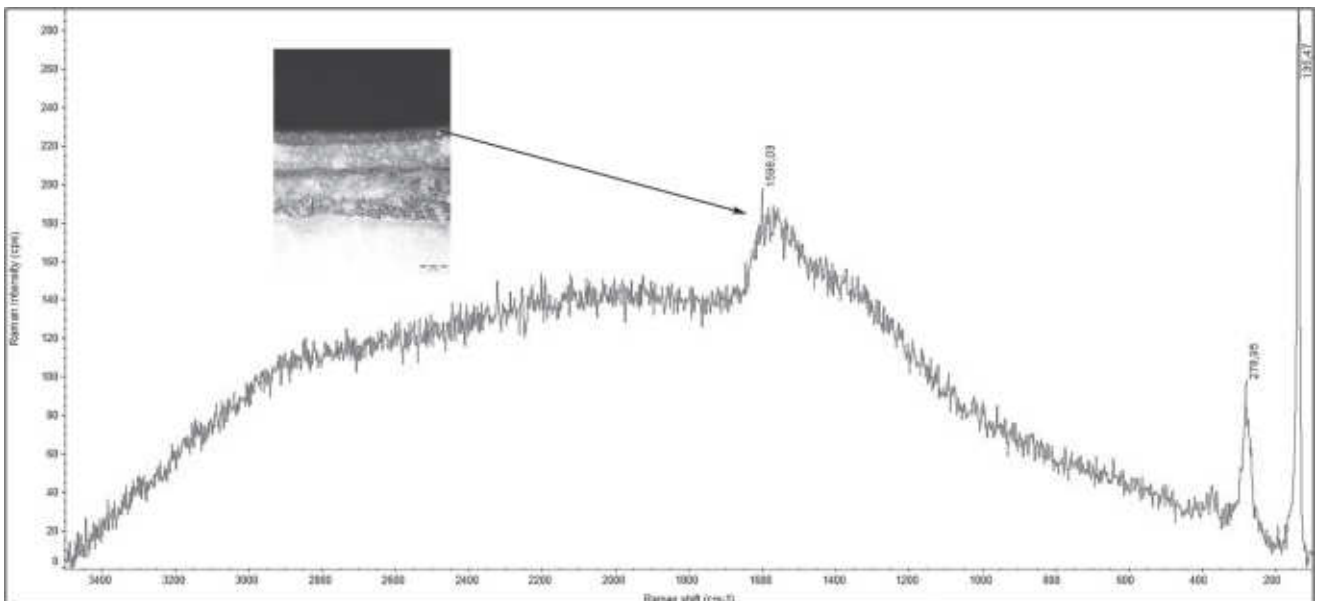
12. Рамански спектар површинског лазурног слоја узорка 11, у којем је идентификован бакар-резинат

12. Raman spectrum of the surface glaze layer of sample 11 in which copper resinate was identified.

Палета пигмената сликарства XVIII века није ограничена њиховом постојаношћу у алкалној средини, као што је случај са осталим живописом цркве. Она је шира и богатија. XRF, раманском и SEM EDS спектроскопијом идентификовани су оловнобела, вермилион, угљеноцрна, прускоплава, бакар-резинат, индиго, окер, хематит (табела 3). Пажњу скрећу прускоплава, синтетички пигмент, који је врло брзо нашао место на палети радионица крушедолских мајстора Јова Василијевића и Стефана Тенецког, с обзиром на то да је уведен 1724. године, и бакар-резинат, који се све више избегава од почетка XVIII века, због уочене особине дисколорације при изложености светлу.¹⁶ Бакар-резинат налази се у виду транспарентног лазура на површини пресека узорка 11, у којем нема видљивих зрна пигмента, већ се цео слој опажа као стакласти аморфни филм зелене боје (сл. 11).¹⁷ У лазурном филму је EDS анализом доказано присуство бакра, док у раманском спектру постоји пик на 1600 cm^{-1} , типичан за овај пигмент, који отклања сумњу у то да је у питању вердигрис у уљаном везиву (сл. 12).¹⁸ Површине сликане овим пигментом данас изгледају више смеђе него зелене услед његове склоности ка губитку колорита. При конзерваторско-рестаураторском третману треба нарочиту пажњу обратити на ове партије јер је пигмент осетљив на дејство киселина и база, али и растворан у већини органских растварача.¹⁹
