## КОНЗЕРВАЦИЈА РУШЕВИНА СВ. НИКОЛЕ У КУРШУМЛИЈИ

#### LES TRAVAUX DE CONSERVATION A L'EGLISE ST. NICOLAS DE KURŠUMLIJA

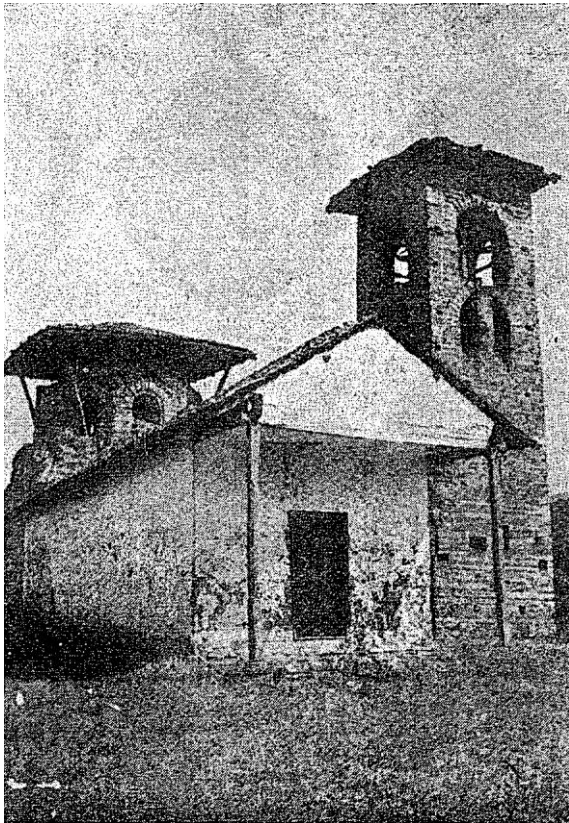
Сл. 1. — Изглед цркве св. Николе пре конзервације

са дрвеном конструкцијом и изнад централног кубета, док је кров који завршава јужну кулу задржан ради заштите живописа у приземној капели. Исто тако уклоњена је ружна зграда подигнута на остацима зидова северне куле (сл. 1). На тај начин ови зидови су очувани од каснијег малтера и остављени видни (сл. 2). Од земљаних радова извршено је чишћење шута из унутрашњости грађевине до првобитног нивоа пода, а споља је, на отстојању од 6.00 м., дат пад терена од спољних зидова према прокопаним дренажним каналима који су одводили воду источно у њиве и западно у један ископани бунар.

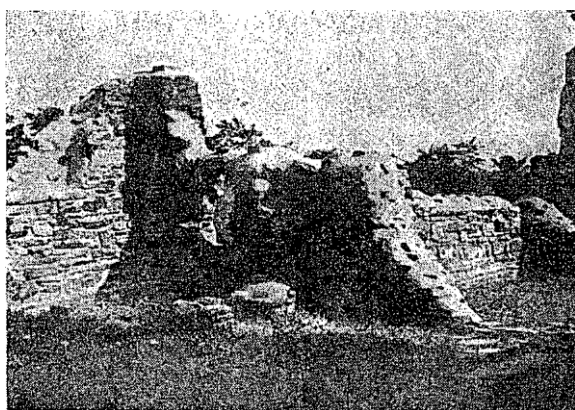
Сл. 2. — Остаци куле после уклањања бондручне зграде

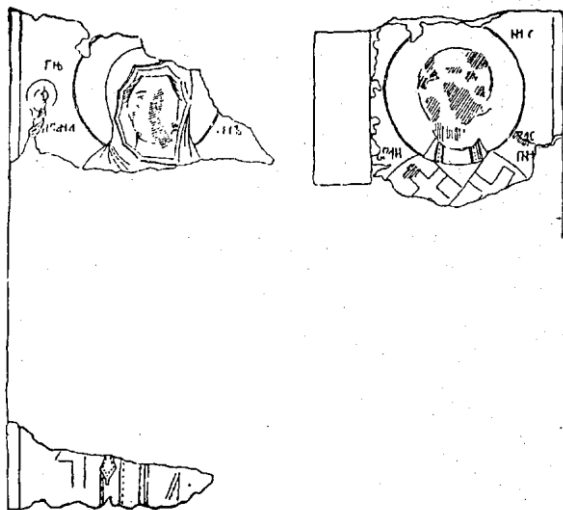
Од живописа, нажалост, у цркви је било остало само нешто орнамената на бочним странама троделних отвора пореклом са краја XII века. Нешто боље су очувани остаци фресака у приземној капели јужне куле. На источном зиду познају се трагови фреске богородице и једне фигуре архијереја (сл. 3). На јужном су, пак, две свечачке са нечитким натписима. Интересантан је лик, на западном делу овога зида, са коврцастим праменовима косе испод тонзуре (?) (сл. 5). Западни зид је испуњен једном свечачком фигуром (вероватно св. Спиридон, Кирило Александриски) и једном композицијом (сл. 4). На северном зиду су распоређене

Сл. 3. — Источни зид

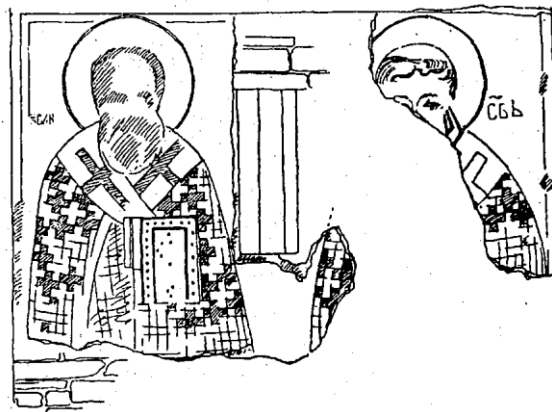
Сл. 5. — Јужни зид

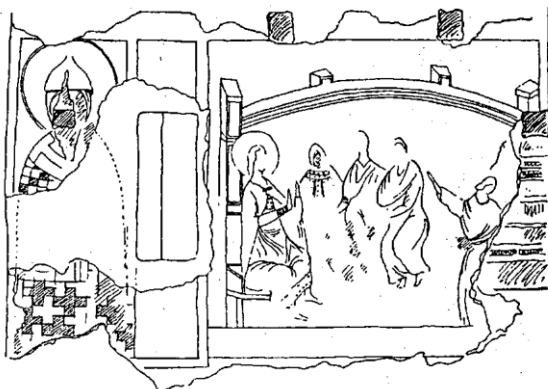
Сл. 4. — Западни зид

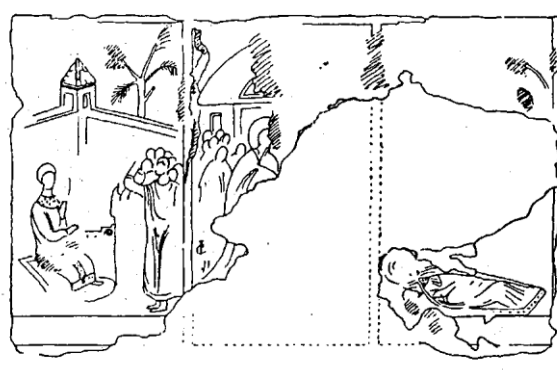
Сл. 6. — Северни зид

три композиције постављене верти-  
кално (сл. 6). По свему судећи и  
овај се живопис може везати за најра-
