КО ЈЕ САГРАДИО КРСТИОНИЦУ ИЗ РАДОСЛАВЉЕВЕ ПРИПРАТЕ И ГДЕ СЕ ОНА ПРВОБИТНО НАЛАЗИЛА?³³

КОНЗЕРВАТОРСКО-РЕСТАУРАТОРСКИ РАДОВИ НА КРСТИОНИЦИ

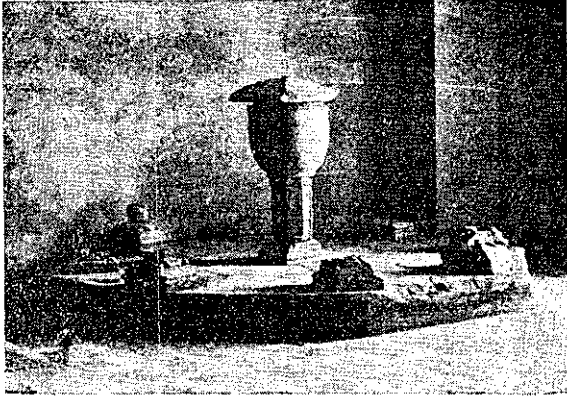
У југозападном углу Радослављеве припрате налазе се мермерни остаци једне осмоугаоне крстионице (сл. 97). Осим постамента и база на којима је почивало осам округлих и осмоугаоних стубова и базе у средини на којој је био суд крстионице, од ње се није више ништа оригинално сачувало. Данашњи суд крстионице је каснијег датума. Пластика њених база указује на то да је крстионица тесно везана за Богородичину цркву, а да се нашла у Радослављевој припрати само зато, што ју је ова својим пространством обухватила. Она чак првобитно није ни била на томе месту.

Сл. 97. — Данашњи изглед крстионице у припрати краља Радослава у Студеници

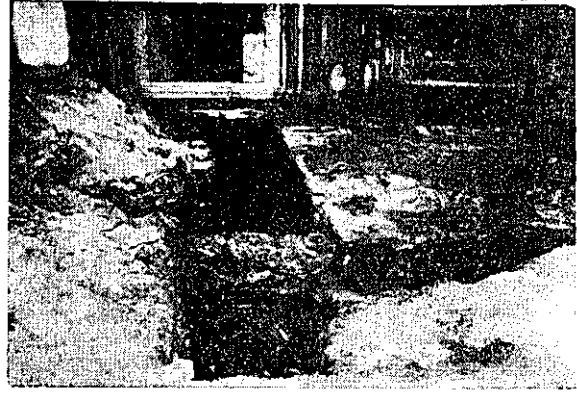
После подизања мермерних плоча, приметно сам у југоисточном углу припрате један камени масив и покушао да сондажом утврдим његов облик и однос према Богородичиној цркви. Овај масив озидан је ломљеним каменом у виду компактне плоче, која је дебела око 1,0 м. Он додирује темељ под западним зидом Богородичине цркве, али је одвојен од њега спојницом. Он има и много мању висину од овога, јер се темељ под западним порталом спушта више од 1,60 м. Плочасти масив је правоугаоног облика са једном страном

од 4,85 м., а другом, до унутрашњег пиластра Радослављеве припрате, од 3,35 м. Пиластер припрате, међутим, једном својом трећином належе на плочасти масив, који се подвлачи испод њега, а другим делом лежи на своме темељу. С тога је вероватно да је првобитни облик плочастиг масива квадратан, јер са дебљином пиластра друга страна му је већ 4,30 м. (сл. 98). До висине од 0,50 м. плоча је озидана ломљеним каменом, са лицем на бочним странама, а ниже за још око 0,50 м. без лица и као обичан трпанац. Тај део је и проширен за око 15—20 см. Плоча је зидана једновремено са Богородичиком црквом, јер се подвлачи под мермерне плоче дебљине 24 см. на којима лежи западни портал. Између плочастиг темеља и северног унутрашњег пиластра био је један суво озидан зид од ломљеног камена дебљине 0,70—0,75 м. и висине око 0,40 м.

Плочасти масив био је уствари темељ на коме је некада почивала крстионица. На његовој горњој површини сачувао се чак и осмоугаони отисак, односно онај мали

Сл. 98. — Откопани темељ испред западног зида Богородичине цркве у Студеници на коме је почивала некада крстионица

подзид који је био изведен испод мермерног постоља крстионице. Прилично јасно су се уочавали остаци пет ивица, а све нису могле ни да се виде, јер је плоча била покривена делом старим патосом, а делом подужним зидом припрате.

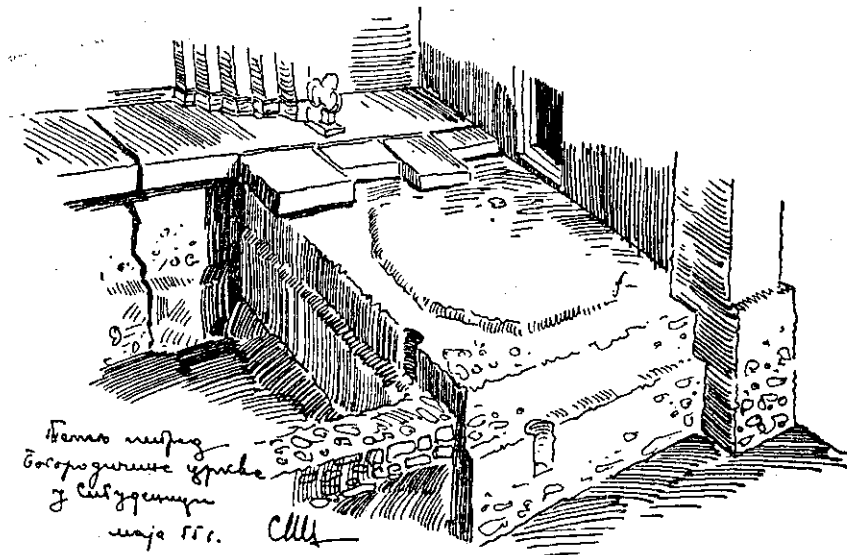
Када је припрата подигнута, крстионица је премештена на данашње место, јер је свакако сметала улазу у јужну капелу. За извршење тога биле су подигнуте скеле од борових дирека. Незнајући да се под крстионицом налази темељ, мајстори су почели да копају рупе за стубове. На једном месту ударили су одмах у горњу површину плоче, а на другом само на проширење те-

меља. У оба случаја издубили су рупе, а после извршеног посла било им је, изгледа, лакше да стубове само престружу, те су, приликом наших откопавања, у рупама пронађени иструлели остаци дирека које су поставили Радослављеви мајстори.

Сл. 99. — Скица откопаног темеља крстионице у припрати краља Радослава, Десно се види пиластер припрате како је налегао на темељ крстионице

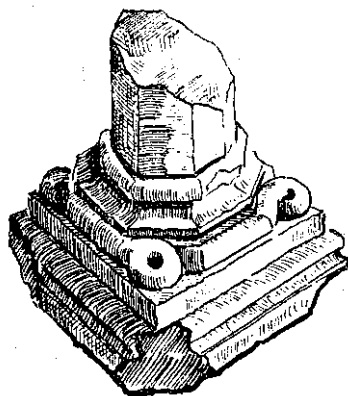
Сл. 100. — Стопа крстионице која се налазила у проскомидији у Богородичиној цркви у Студеници; стопа је враћена на своје првобитно место

Једна стопа крстионице, која се налазила у проскомидији, постављена је опет на постамент крстионице (сл. 100). Плоче постамента, које су се у приличној мери распукле, пломбиране су. Од крстионице је пронађено врло мало оригиналних делова да би се могли предузети на њој неки већи рестаураторски радови, те је за сада остављена скоро у истом стању у коме се налазила и пре ових радова.
