### ДА ЛИ СУ ПОСТОЈАЛЕ У СТУДЕНИЦИ ЦРКВЕ СВ. ЈОВАНА ПРЕТЕЧЕ, СВ. ДИМИТРИЈА, СВ. ЂОРЂА И БОГОРОДИЦЕ ОДИГИТРИЈЕ ?

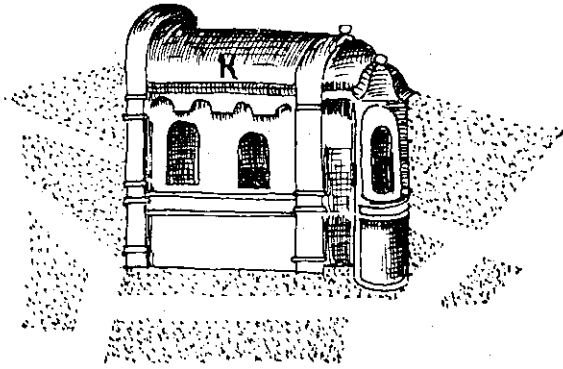
Сл. 109. — Детаљ цркве св. Јована Претече са бакрореза из 1733 године

Црква св. Јована Претече означена је на бакорезу словом К и изнад ње налази се насликан св. Јован, што треба да значи да је она њему и посвећена (сл. 109). Међутим, у накнадном, додатом тексту бакореза, словом К је означена црква Благовештења Пресвете Богородице, а црква св.

По својој архитектури ова црква је била врло слична, скоро истоветна, цркви св. Николе, што се види и по откопаној основи (сл. 110), а и по изгледу на бакрорезу (сл. 109). То је једнобродна грађевина, вероватно пресведена полуобличастим сводом, ојачаним са два лука ослоњена на пиластре уз бочне зидове. Апсида јој је била полукружна и споља и изнутра. За проскомидију и ђаконикон постојале су вероватно мале нише. Судаћи по бакрорезу и ова

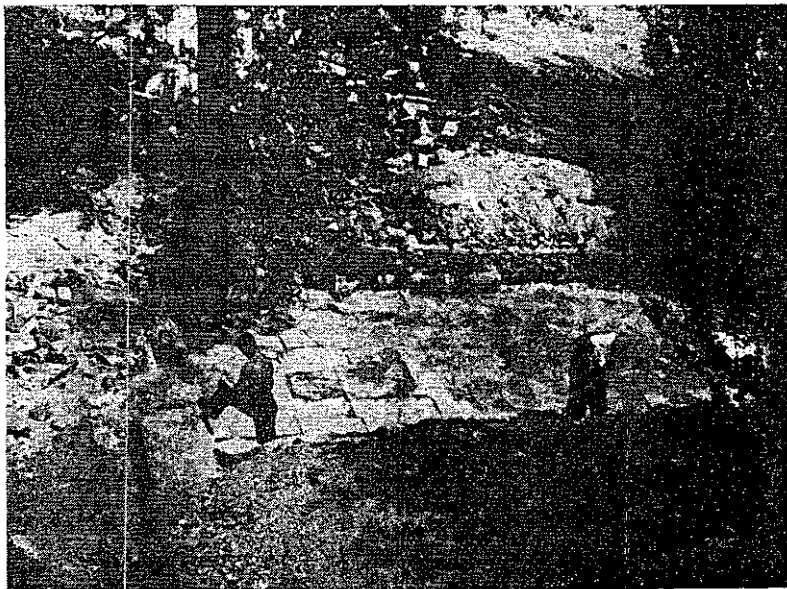
Сл. 110. — Откопани остаци цркве св. Јована Претече у Студеници

Трагајући за овом црквом пронађени су нени остаци тачно на месту између Краљеве цркве и цркве св. Николе. Она је била потпуно срушена и сва њена унутрашњост испуњена шуптом и то највише фреско-малтером и ћерамидом. Слојеви су били испревртани, те је очигледно да је њен камен извађен и употребљен, а малтер спао и остао на месту. При откопавању је нађено неколико мермерних фрагмената који не припадају овој цркви. (О њима је било више говора при опису фрагмената). Нешто остатака гаражи и угљена указује на могућност да је црква била спаљена. Од зидова су остали углавном темељи и око 0,50 м. зида на западној страни, а само 0,20 м. на источној (сл. 110, 111).

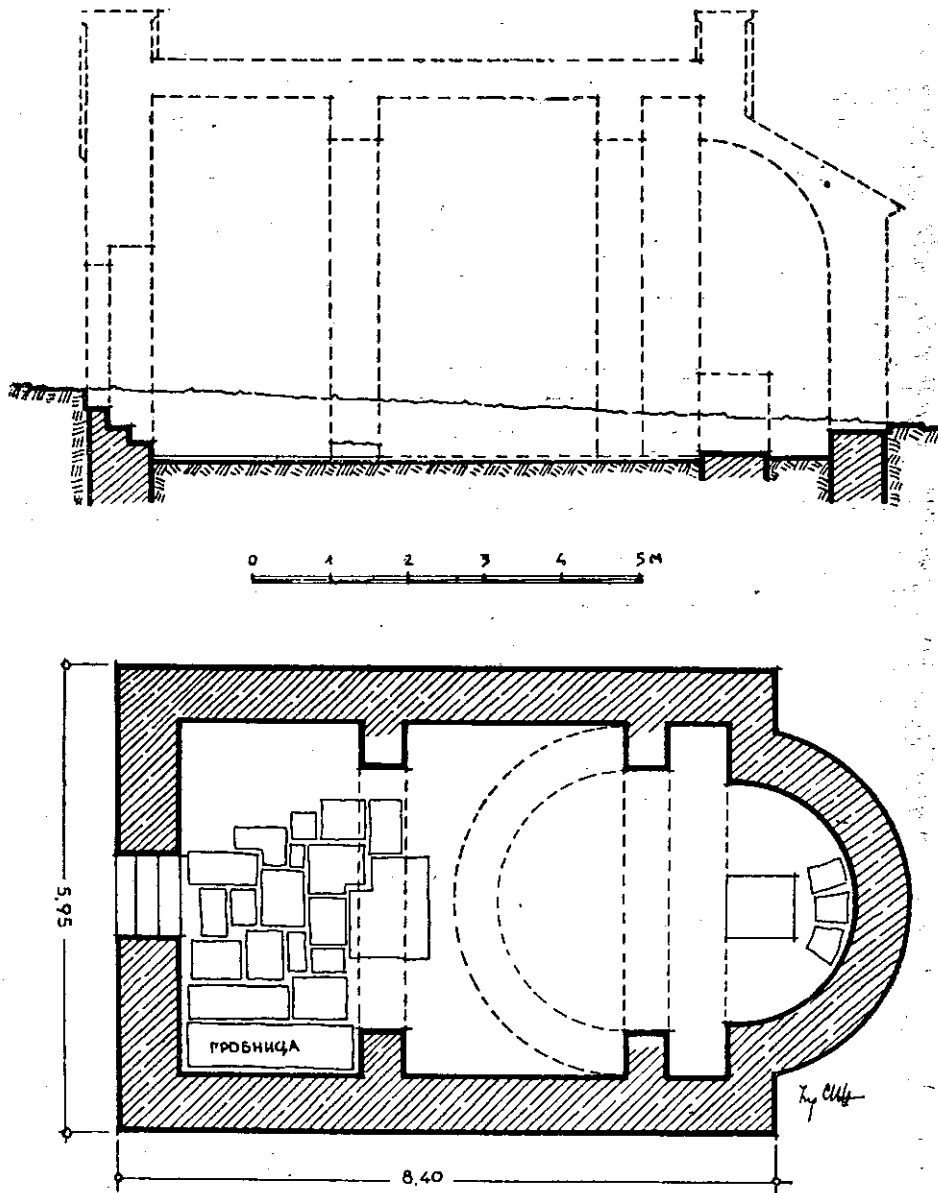
Сл. 111. — Основа и подужни пресек цркве св. Јована Претече у Студеници

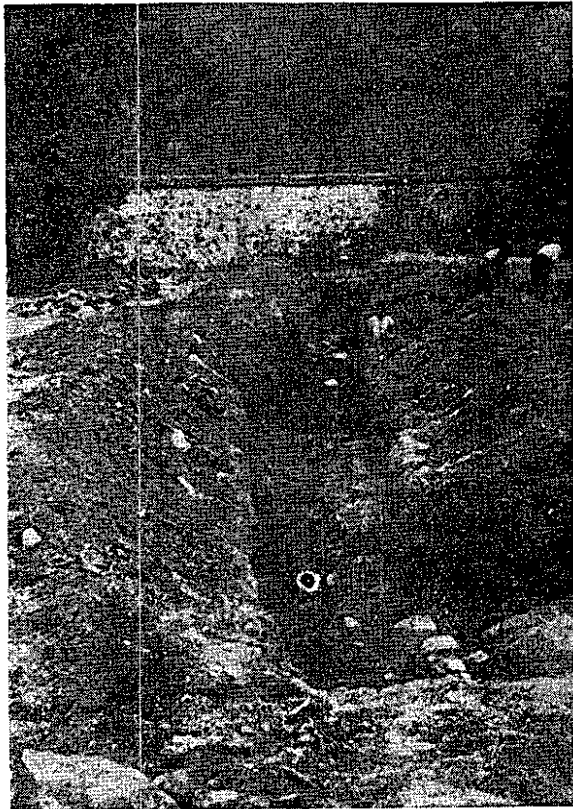
Сл. 112. — Темељни зид великог старог порушеног  
конака у дворишту манастира Студенице северо-  
источно од Богородичине цркве

Други зид је откопан на североисточној страни дворишта, на удаљењу од оградног зида 5—10 м. (сл. 4 бр. 25). Дуг је 28,20 м., а дебео 1,10—1,35 м. Горња површина налази се на дубини од 1,0—1,30 м. (сл. 112). И он је од ломљеног камена. На северозападном крају је потпуно завршен, а од њега нису констатовани никакви попречни зидови. Као ћошник на завршеном крају имао је један мермерни фрагмент, који је првобитно служио као перваз неког прозора, јер има фалс и у њему избушене четири рупе од прозорских решетака. Намена овог дугог зида није јасна. Тако велика зграда са те стране није постојала 1733 године, јер као што је

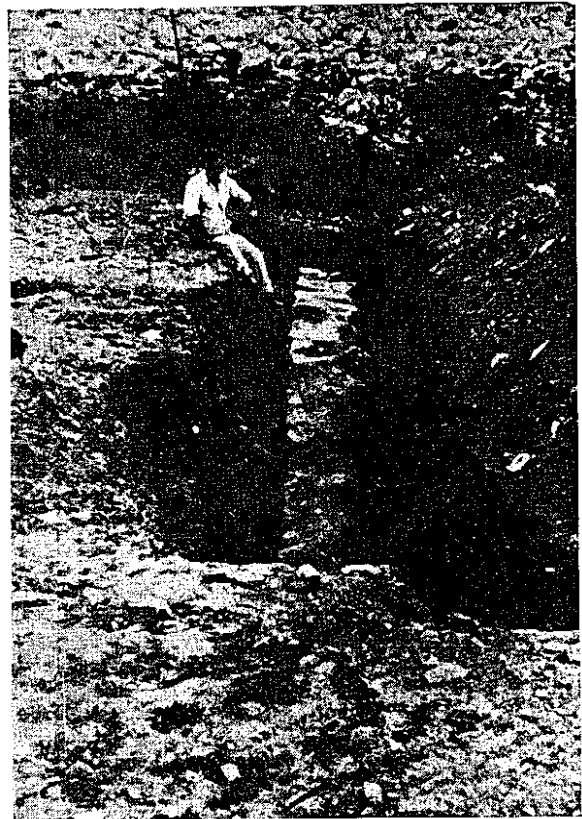
Сл. 113. — Темељни зид мање зграде у дворишту  
манастира Студенице северно од Богородичине  
цркве

ђевина, које су такође постојале на простору баште. Тако је на северној страни од Богородичине цркве откопан, у врло рђавом стању (сл. 113) зид (сл. 4 бр. 26) од ломљеног камена с горњом површином за 0,40—0,80 м. испод земље. Лево и десно од њега нема никаквих градњи. Тај је зид можда, припадао ковачници, која је, према бакрорезу, била ту у близини.

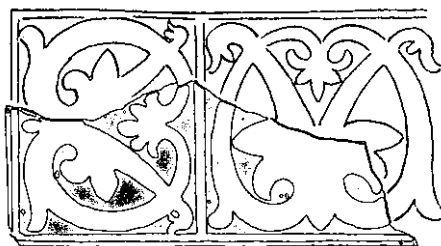
Сл. 114. — Реконструкција орнамента са комада пронађеног у трпезарији манастира Студенице
