ГДЕ СЕ НАЛАЗИО УЛАЗ У МАНАСТИР И ЧЕМУ ЈЕ СЛУЖИЛА ДАНАШЊА КУЛА ?

КОНЗЕРВАТОРСКО-РЕСТАУРАТОРСКИ РАДОВИ НА КУЛИ

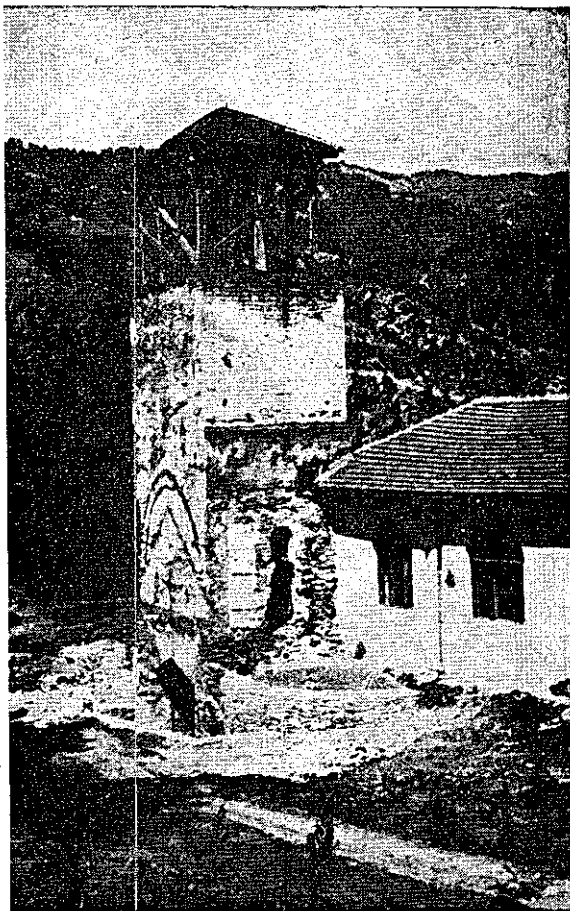
Сл. 116. — Кула у Студеници ; југозападни изглед

Са куле није скинута дрвена конструкција, некада додата због звона, јер је њу требало заменити неким новим дрвеним завршетком који би стилски одговарао кули (сл. 116).

Са источне стране приземља куле била су, за време Турака, пробијена једна врата па је и приземље подељено по висини на две просторије. Тај део зида у коме су била врата, био је сасвим растресен. Отвор је сада зазидан и зид је враћен у првобитно стање са нишом изнад пролаза.

Некадањи велики улазни отвор куле био је, незнано кад, сужен. И томе отвору враћен је првобитни облик рушењем дограђеног зида.

У приземљу су пломбиране многобројне рупе, које су остале од некадашњих греда тавањача, а зидне површине су малтерисане.

Конзервисане су и горње површине зидова куле, које је вода испрала у приличној мери; пукотине су заливане бетоном, а изливена је и једна бетонска настрешница у коју је утоплена ћерамида.

У унутрашњости куле постављена су дрвена степеништа, подови и тавани, да се може изаћи горе. Изграђен је и кровић којим је кула затворена озго.

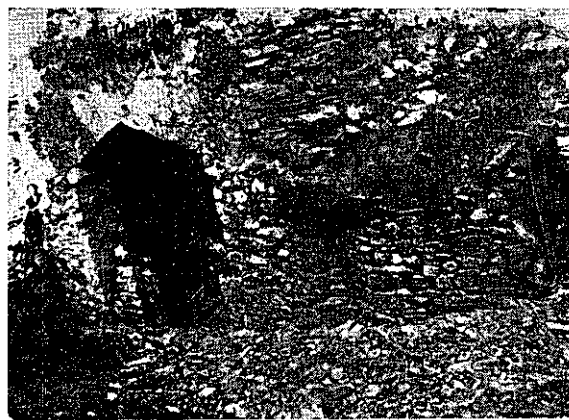
Сл. 117. — Остатак полукружне куле у Студеници

Делови зидова и темељи полукружних кула, на којима почива четвртаста кула, назидани су толико, да се данас виде на површини земље.

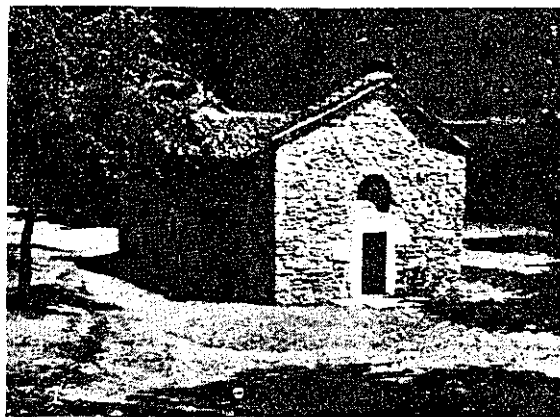
Сл. 118. — Црква св. Николе пре и после конзервације

извршено делимично нивелисање око ње (сл. 118), она је опет захтевала мање поправке. Услед прилива воде у темеље и једне гробнице (сл. 81), која се налазила уз северни зид, западни зид цркве напрсао је у мањој мери. Зато су темељи цркве откопани и око њих изливен бетонски прстен.

Осим овог рада извршене су и мање поправке на кровном покривачу. Унутрашњост је омалтерисана и испрскана. Око цркве је израђен мали тротоар од шљунка на бетонској подлози.
