## ЈЕДАН ПРЕДЛОГ ЗА РЕСТАУРАЦИЈУ И АДАПТАЦИЈУ РАДУЛ-БЕГОВОГ КОНАКА У ЗАЈЕЧАРУ

## UN PROJET DE RESTAURATION ET D'ADAPTATION DE LA MAISON DE RADUL-BEY

## A ZAJECAR

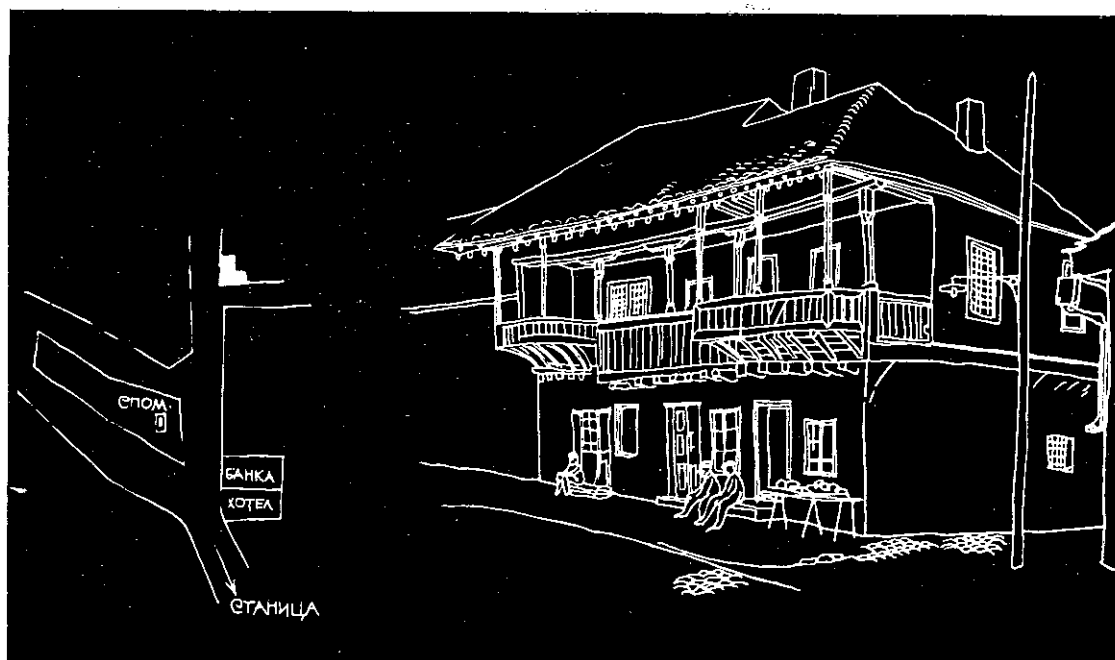
Сл. 1. Цртеж конака из збирке проф. унив. арх. Бранислава Којића (из 1930. год.).  
Fig. 1. Maison de Radul-bey (dessin datant de 1930 et faisant partie de la collection de l'architecte Branislav Kojić, professeur d'Université).

Многобројне преправке на самом објекту умногоме су умањиле његову естетску вредност, али су ипак сачувани елементи на основу којих се може говорити о некадашњем изгледу објекта. У ТВ сврху најкорисније је ПОСЛУЖИО цртеж конака из збирке проф. унив. арх. Бранислава Којића, који је израђен негде око 1930. године.

На основу ове изјаве, по којој је овај конак имао испаде на трему према улици, а нарочито на основу цртежа из збирке проф. унив. арх. Б. Којића, могло би се са сигурношћу закључити да је један испад био правоугаон, а други на једној страни четврткружан. Тај део са кривином од четврт круга имао је виши под и служио је као доклат на коме се седело. Представља проблем данашња таваница трема према улици, која је оздо олепљена, иако би требало да је од дасака, као што је таваница трема према дворишту. Али то још не значи да и овај трем није имао таваницу од „шашоваца“. То треба испитати обијањем данашње таванице и утврђивањем да ли греде на које је причвршћена данашња таваница имају или не жљебове са стране за убацивање „шашоваца“. Исто тако има се утврдити

Испод данашњег степеништа пронађени су ранији дрвени ступци, који су некада били постављени на испадима трема према улици. Они су профилисани и по дебљини потпуно се поклапају са цртежом из збирке проф. унив. арх, Б. Којића. Тај ће проналазак бити од користи приликом реконструкције испада на трему.

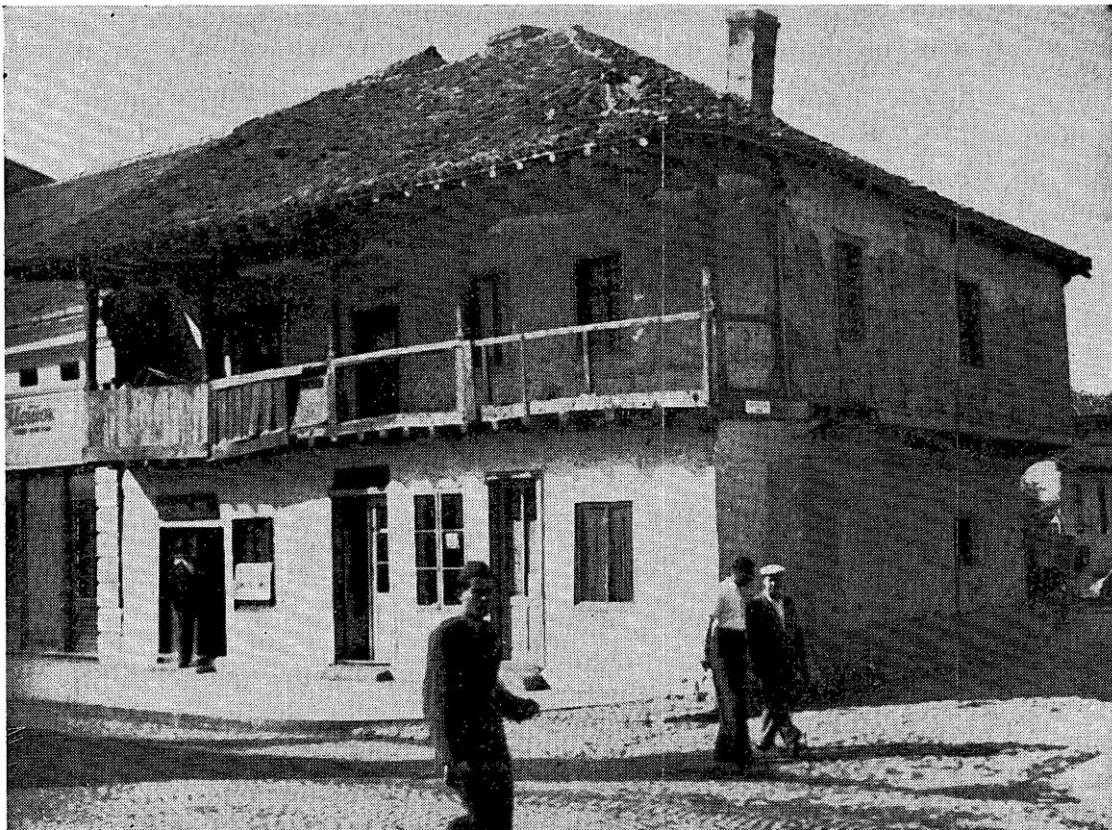
Сл. 2. Радул-бегов конак у Зајечару (фотографија из 1949. године). — Fig. 2. Maison de Radul-bey à Zajčar (photo prise en 1949).

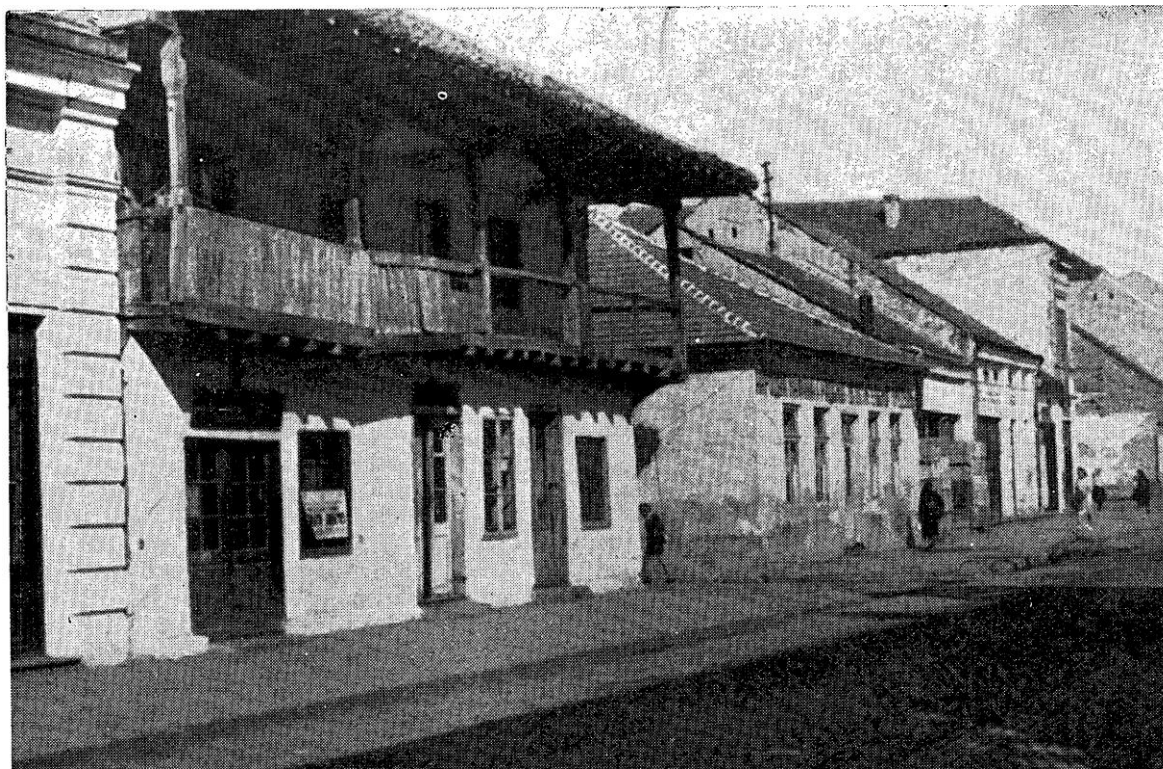
Сл. 3. Радул-бегов конак у Зајечару (фотографија из 1949. године). — Fig. 3.  
Maison de Radul-bey à Zajčar (photo prise en 1949).
