## РУШЕВИНЕ ПАРТИЗАНСКЕ БОЛНИЦЕ У ПРИЈЕПОЉУ

#### RUINES DE L'HOPITAL DES PARTISANTS À PRIJEPOLJE

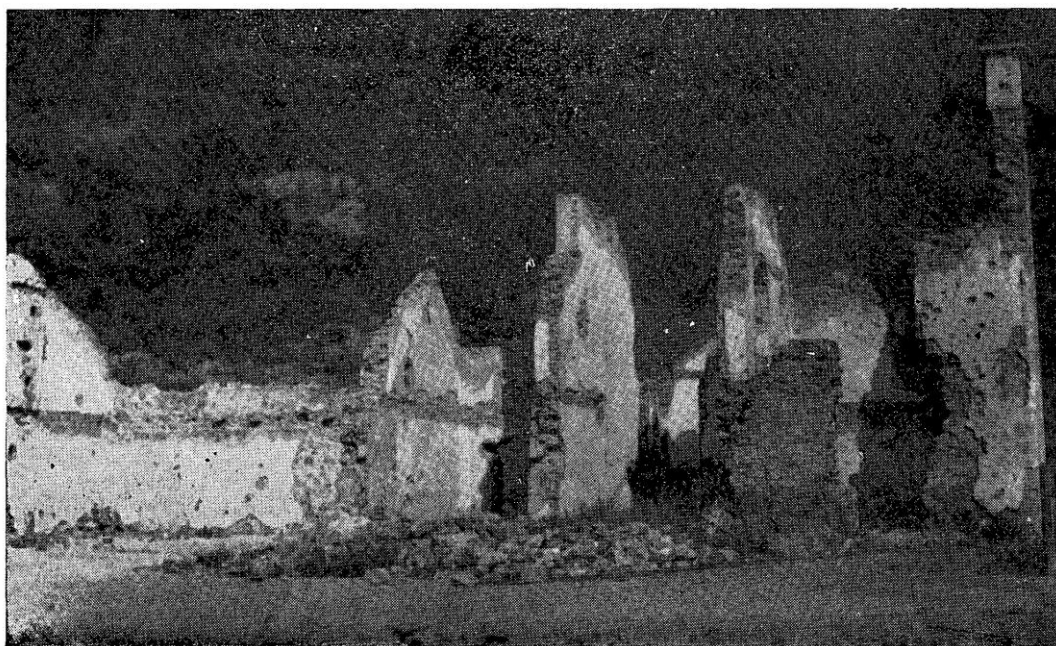
Сл. 1. Рушевине болнице 1951. године. — Fig. 1. Ruines de l'hôpital en 1951.

Потребно је одмах нагласити да данашњи остаци зидова болнице не пружају ону слику која је била пред нашим очима непосредно после судбоносних окршаја са непријатељем. После ослобођења срушен је изванредан део грађевине и грађевински материјал употребљен у друге сврхе, тако да је у карактеру данашњег споменика много јаче испољена рушевина но што је то уствари била.

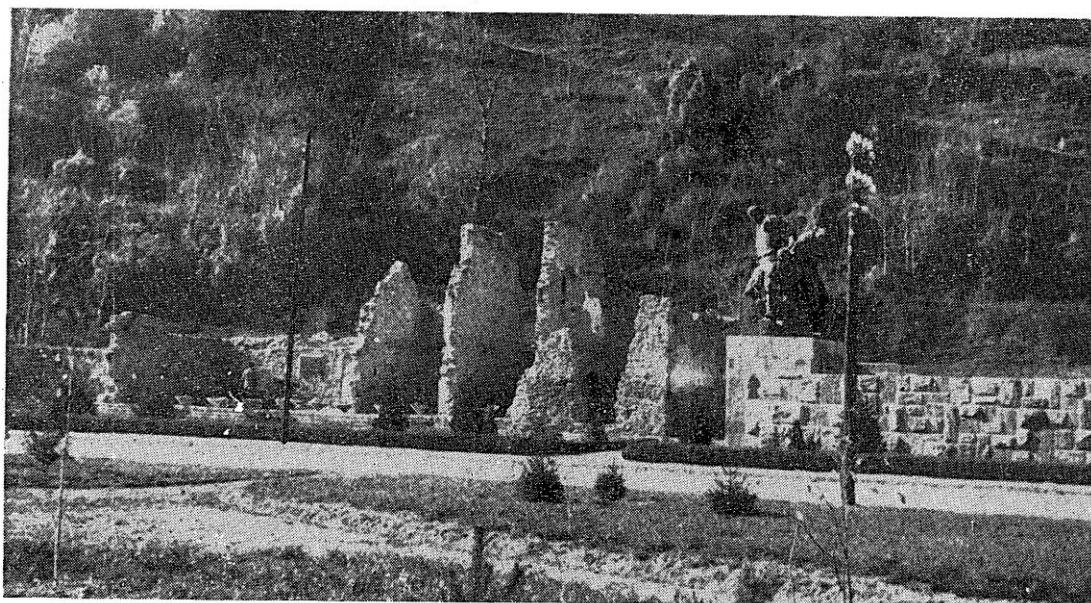
Сл. 2. Комплекс споменика, данашњи изглед. — Fig. 2. L'ensemble du monument, aspect actuel.

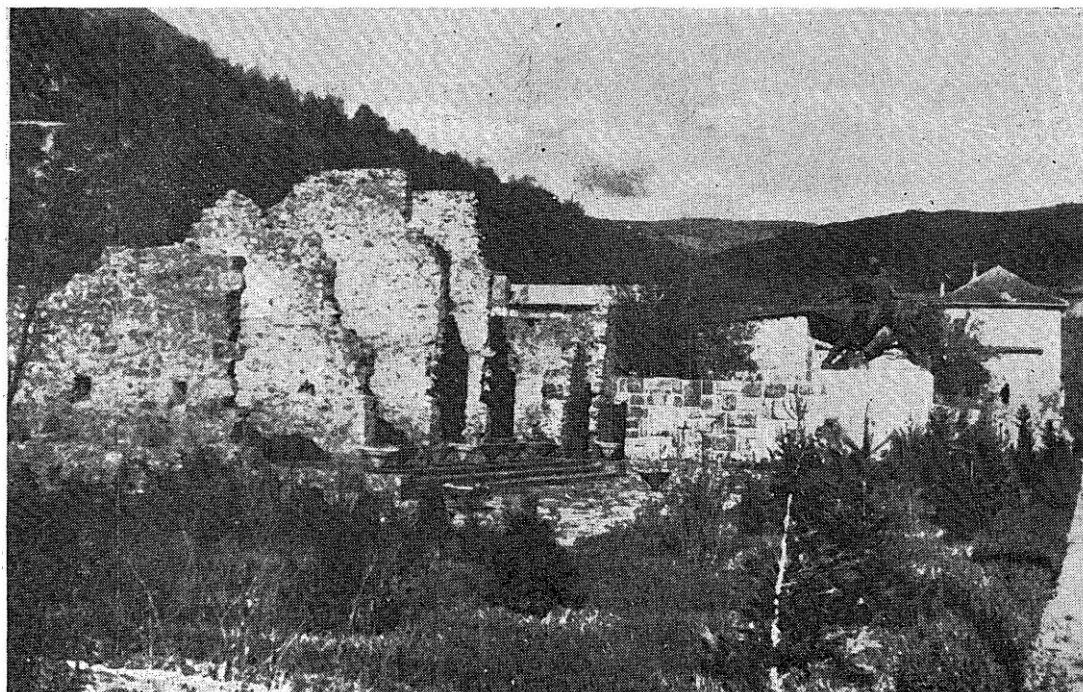
Сл. 3. Комплекс споменика, данашњи изглед. — Fig. 3. L'ensemble du monument, aspect actuel.
