ЦРКВА СВ. НИКОЛЕ У ШУМНИКУ КОД РАШКЕ

L'ÉGLISE DE ST. NICOLAS A ŠUMNIK

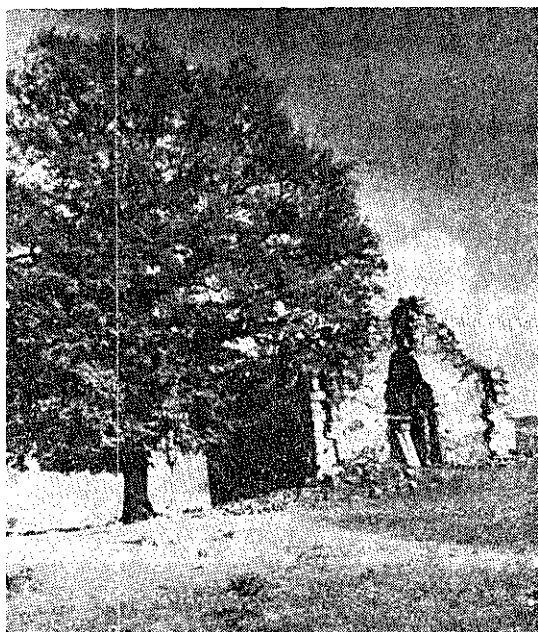
1. Шумник, код Рашке, црква св. Николе, општи изглед, XIII век

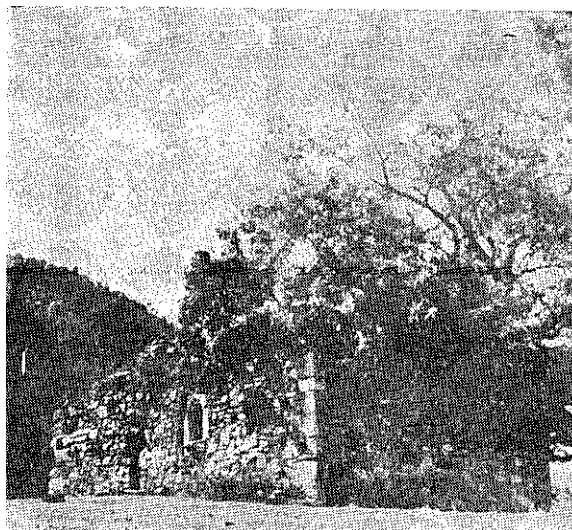
2. Шумник, код Рашке, црква св. Николе, изглед са југоисточне стране, XIII век
2. Šumnik, près de Raška, église de st. Nicolas, aspect du côté sudest, XIIIème siècle

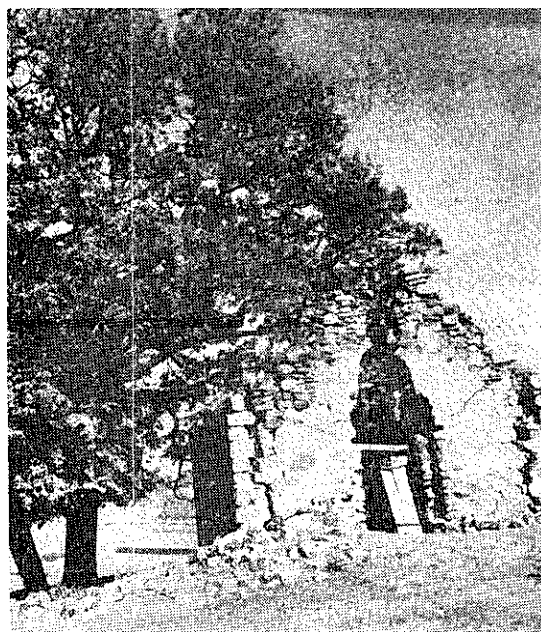
6. Шумник, код Рашке, црква св. Николе, изглед западне фасаде, XIII век

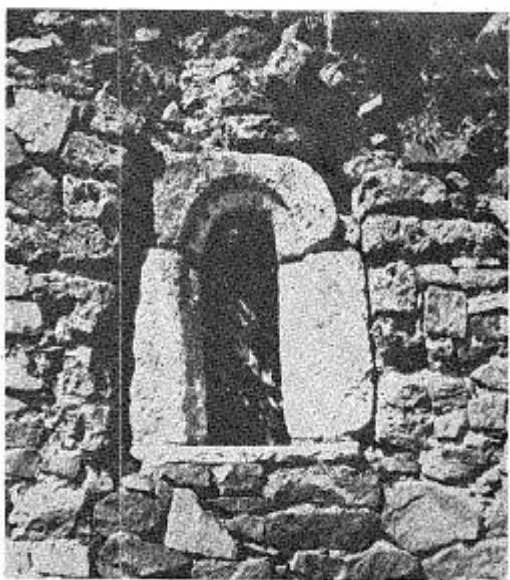
9. Шумник, код Рашке, црква св. Николе, детаљ прозора на јужној фасади, XIII век
9. Šumnik, près de Raška, église de st. Nicolas, détail de la fenêtre sur la façade sud, XIII^{ème} siècle

ра.¹³ Оба прозора делују доста рустично. Њихов отвор обликован је на типичан романски начин, али без икаквих пластичних претензија. Источни и западни прозор нису сачувани, јер су делови зидова, где се они налазе, делимично порушени. Судаће по величини отвора које су ови прозори захватили, може се, с доста сигурности, предпоставити да су и један и други прозор били у облику бифоре.¹⁴ Нису сачувани делови ових прозора, мада се, вероватно, налазе у рушевинама грађевине. На основу њих би се могао установити материјал од којег су израђени као и њихов облик. У цркву се улазило кроз једина врата која се налазе на западној страни.
