ЦРКВА СВ. НИКОЛЕ У БРВЕНИКУ

Радови на истраживању и конзервацији цркве св. Николе у Брвенику

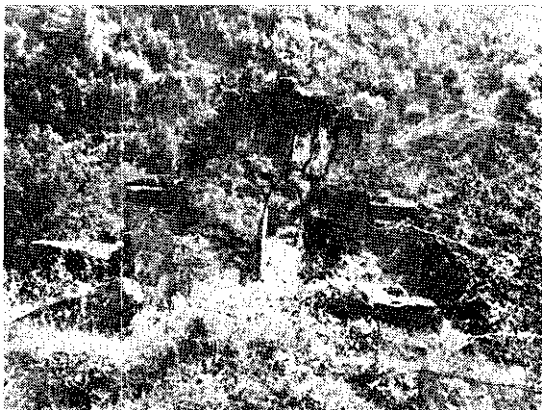
2. Црква св. Николе у Брвенику, изглед пре конзерваторских радова

2. Eglise St Nicolas à Brvenik — Aspect t avant les travaux de conservation

Цела унутрашњост цркве била је засута шутом. Једино су били видљиви јужни зид који је сачуван у висини 4,80 м, и западни зид чија сачувана висина износи 2,50 м. Остали зидови су били засути шутом и само су делимично били видљиви на угловима (сл. 1 и 2). Високо растиње је спречавало приступ у њену унутрашњост. Најугроженији је био јужни зид у чијем су се прозору фрагментарно сачували остаци живописа (сл. 3). Великим пукотинама био је одвојен од осталих зидова, тако да је за око 0,15 м излазио из свог првобитног положаја. Испод самог прозора који се налази на овом зиду, услед попуштања везивног малтера дошло је до рушења, тако да се ту створио велик неправилан отвор. У циљу превентивне заштите извршено је његово подупирање.

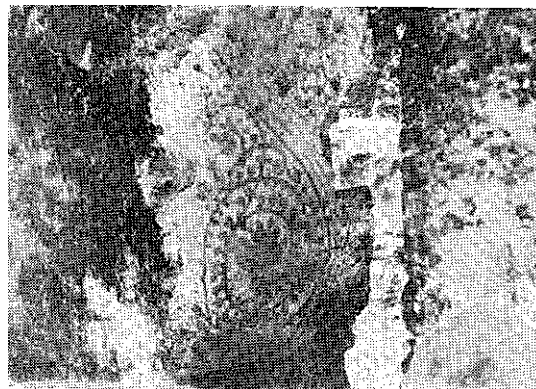
Све унутрашње зидне површине храма биле су декорисане фрескама. Из читавог ансамбла данас су очувани незнатни фрагменти сцене „Рођење Богородице“ на јужном зиду и релативно лепо очувани орнаменти флоралног карактера на површинама лучног натпрозорника и источног допрозорника. Листолики орнаменти укомпоновани у виду вреже рађени су лако и спонтано тамноцрвеном бојом на светлозеленом позађу. Остатак сцене „Рођење Богородице“ је јако избледео у боји. Присутни су трагови црвене и мркозелене боје. Контуре фигура видљиве су само преко трагова сачуваног и делимично угребаног цртежа са незнатним остацима боје. Више података за стицање опште али и непотпуне представе о овом живопису пружају нам откривени фрагменти. Иако су ти фрагменти сасвим мали — једва достижу величину од неколико квадратних сантиметара — својом добром очуванашћу омогућавају нам да у првом реду сагледамо њихове колористичке одлике. Међу многобројним остацима фресака са неодређеним представама истичу се фрагменти на којима су видљиви делови

3. Црква св. Николе у Брвенику, фреско орнаментика у јужном прозору

3. Eglise St Nicolas à Brvenik — Fresque ornementale dans la fenêtre méridionale.

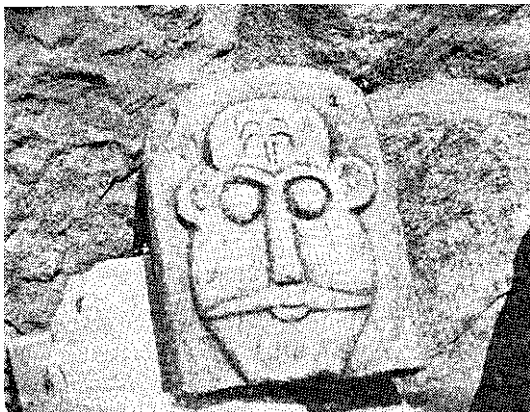
4. Црква св. Николе у Брвенику, део надгробног споменика с представом главе покојника
4. Eglise St Nicolas a Brvenik — Partie de tombeau portant l'effigie du défunt

1. Фрагментован надгробни споменик (димензије 0,24 x 0,20 x 0,6 м) рађен од белог мермера са стилизованом представом лица покојника са брковима, датим у плитком рељефу (сл. 4).

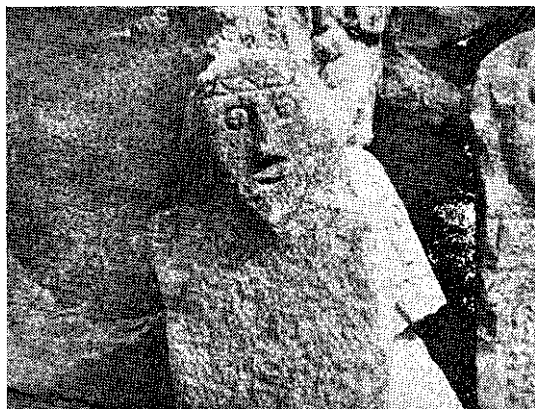
3. Надгробни споменик правоугаоног облика, рађен од белог мермера (димензије 0,62 x 0,22 x 0,6 м.). Горњи део односно глава покојнице је скулптурално обрађена,

6. Црква св. Николе у Брвенику, надгробни споменик с представом покојнице

6. Eglise St Nicolas à Brvenik — Tombeau portant l'effigie du défunt.

док је доњи део правоугаон са нешто суженим делом за усађивање. Очи су округле, нос пластичан, уста мало наглашена, брада шилјата. На челу је урезаним линијама изведена трака у којој се налазе троугли такође изведени урезаним линијама. Од темена иду паралелне урезане линије које се на потиљку скупљају у пластично ребро (сл. 6).

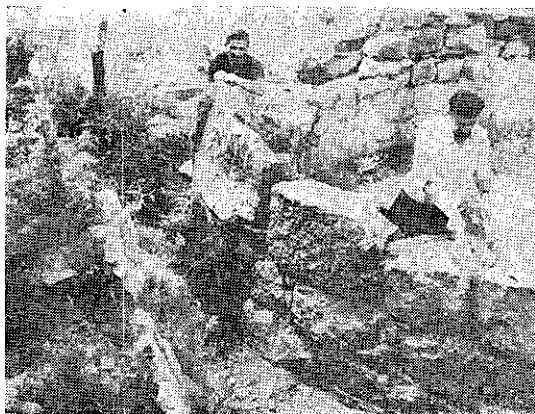
10. Црква св. Николе у Брвенику, радови на конзервацији

10. Eglise St Nicolas à Brvenik — Travaux de conservation

Сви зидови, осим јужног, назидани су просечно око 1,00 м (сл. 10).
