## ИСПИТИВАЧКИ РАДОВИ НА ЦРКВИ СВ. НИКОЛЕ МОНАСТИРА БАЊЕ КОД ПРИБОЈА

RÉSULTATS DES TOUT DERNIERS TRAVAUX DE RECHERCHE SUR L'ÉGLISE ST  
NICOLAS AU MONASTÈRE DE BANJA PRÈS DE PRIBOJ

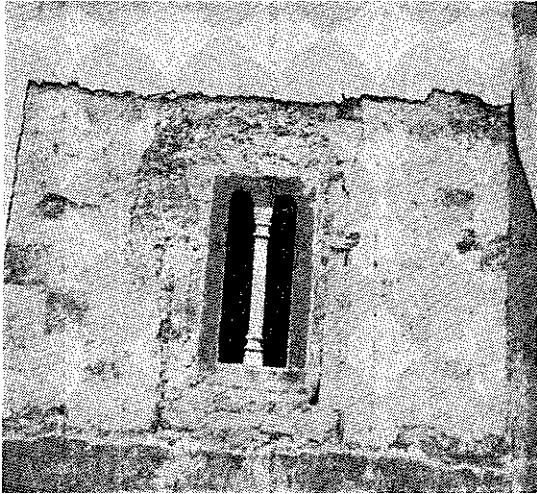
1. Деталј новооткривене фреско-декорације на фасадама цркве манастира Бање

1. Détail d'une décoration de fresque récemment découverte sur les façades de l'église, au monastère de Banja

Оно што је код овог малтера најзначајније, и што издваја цркву манастира Бање од осталих црквених грађевина зиданих у то доба, свакако је податак да је овај малтер на фасади био живописан. Издељен је у квадрате у виду шаховског поља, у траке које дијагонално теку са леве на десну страну фасаде одозго надолу, гледајући управно према фасади. На неколико места постоје отступања, где су поједини квадрати интерполовани између два суседна паралелна дијагонална низа, тако да местимично чине право шаховско поље. Око оригиналног прозора — вероватно олтарске бифоре, на источној фасади главне апсиде, малтер је осликан у виду двеју паралелних трака, између којих су распоређени орнаменти вегеталног карактера, доста стилизовани. Ове траке текле су око целог отвора, пратећи његове ивице, што се може установити на основу остатака малтера са десне стране прозора, где траке прате очувани почетак кривине лука прозора. Од олтарске бифоре остала су два допрозорника и банак, израђени од ситно шпицованог зеленкастог пешчара, са бастанатом по унутрашњој ивици (слике 1. и 2.)

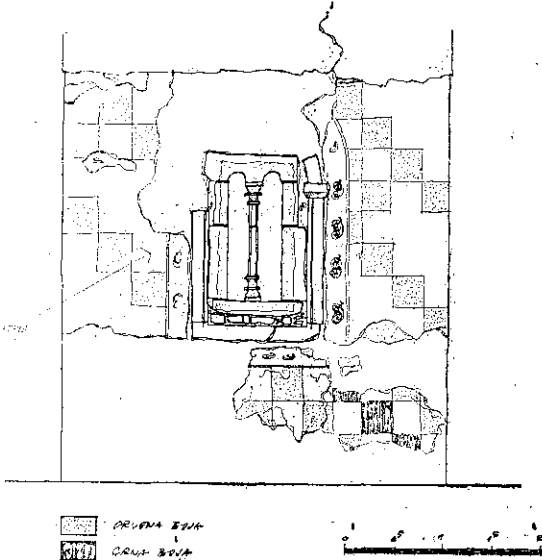
2. Откривена првобитна фреско-декорација на фасади олтарске апсиде цркве манастира Бање

3. Ornementation primitive découverte sur l'abside de l'autel, église du monastère de Banja

Фреско малтер на фасадама је изведен у две боје: црвеној, сада избледелој, и белој, уствари оригиналној боји малтера. Једино на источној фасади олтарске апсиде, а на делу испод паралелних трака које прате бифору са доње стране, нађени су квадрати обојени црном бојом, који су такође изведени у низу дијагоналних трака, интерполовани у траке квадрата црвене и беле боје. Иначе, сви квадрати су отприлике

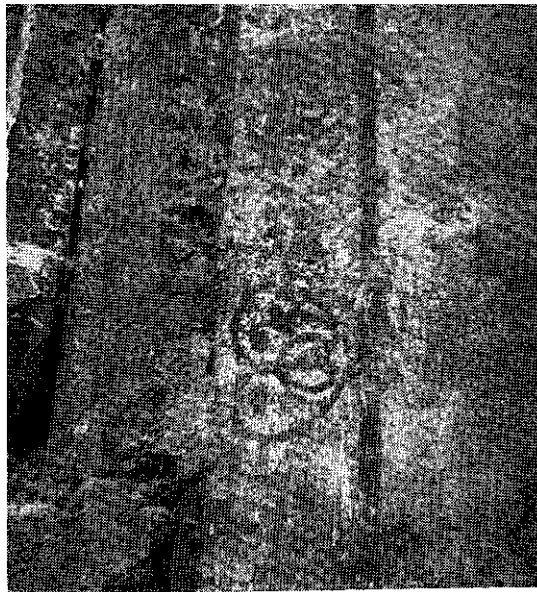
3. Откривена првобитна фреско-декорација на фасади олтарске апсиде цркве манастира Бање (детал)
3. Ornementation primitive découverte sur l'abside de l'autel, église du monastère de Banja (détail)

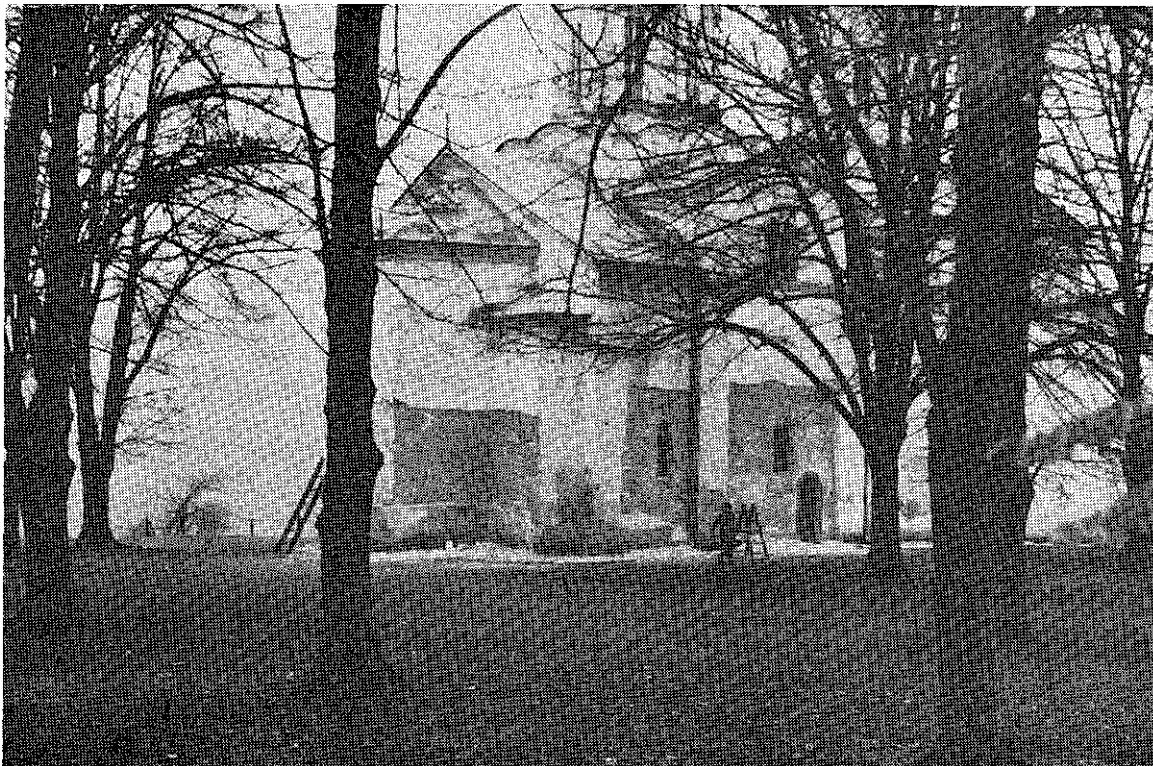
4. Манастир Бања у току радова

4. Le monastère de Banja au cours des travaux
