ПРИЛОГ ПРОУЧАВАЊУ АРХИТЕКТУРЕ МАНАСТИРА СОПОЋАНА

A L'OCCASION DES TRAVAUX DE CONSERVATION DE 1966 À SOPOCANI

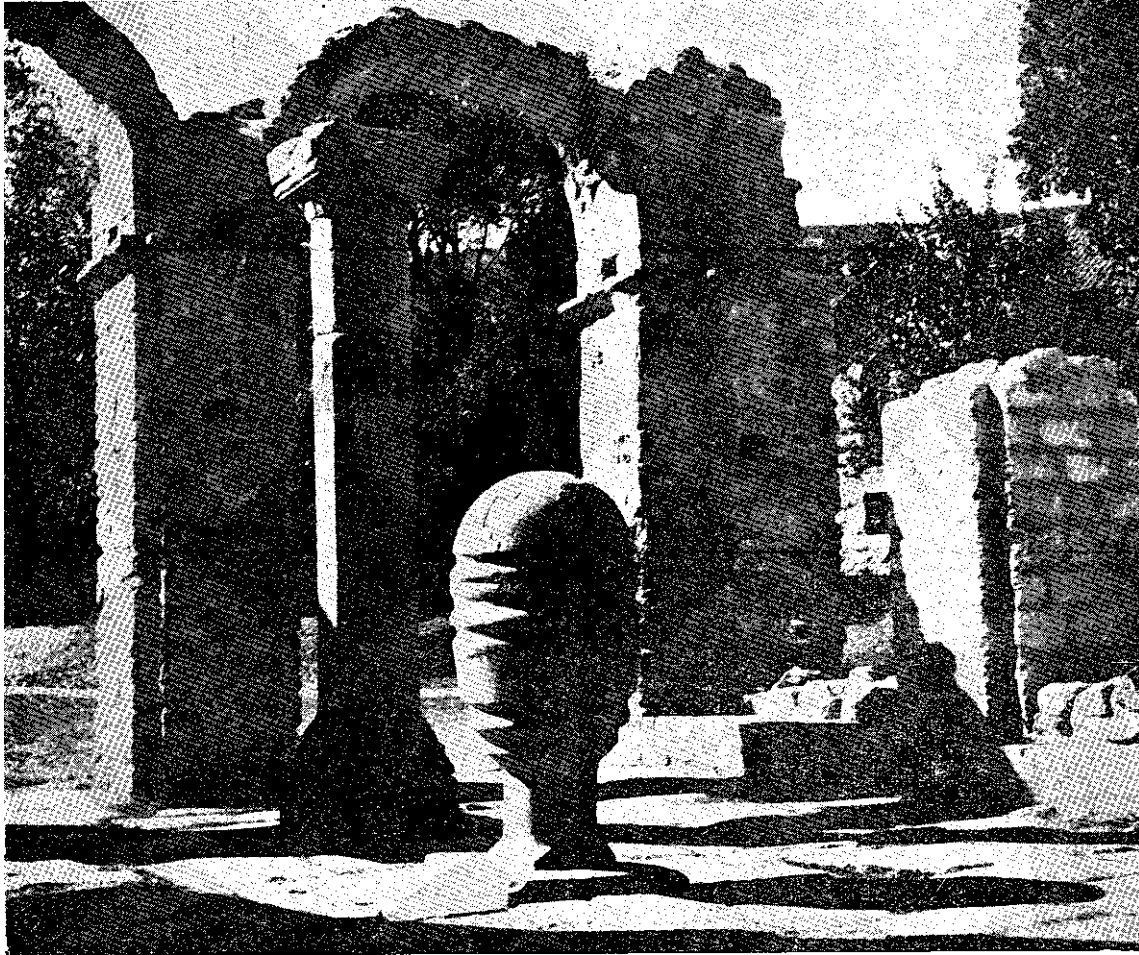
1. Сопоћани, унутрашњи део ексонартекса

1. Sopoćani, intérieur de l'exonarthex

Конзерваторски радови изведени на Сопоћанима 1966. године обухватили су уређење манастирског дворишта¹, интервенције на оштећеним деловима цркве и конзервацију, са делимичном рестаурацијом, ексонартекса (сл. 1). Претходно је било потребно утврдити основне облике звоника и порушене спољне припрате, комуникације и хронологију преправки, да би се, поред конзервације сачуваних делова, могла извршити и делимична рестаурација, у оној мери, која би омогућила да се сагледа основна замисао протомајстора и да би се са-

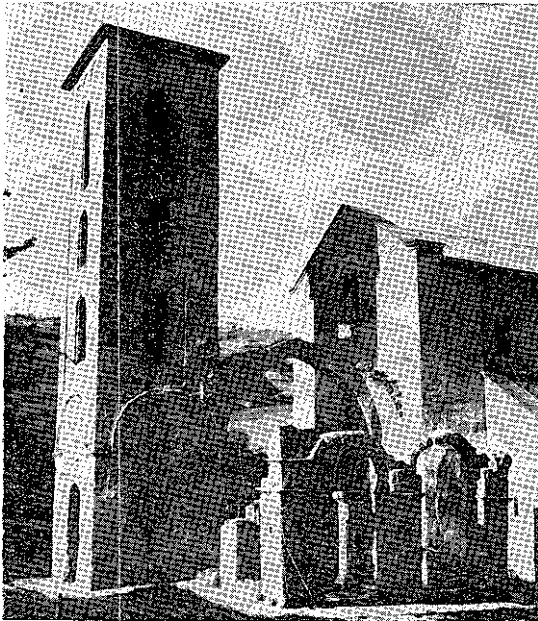
2. Звоник и ексонартекс после конзервације
2 Clocher et exonartex après la conservation

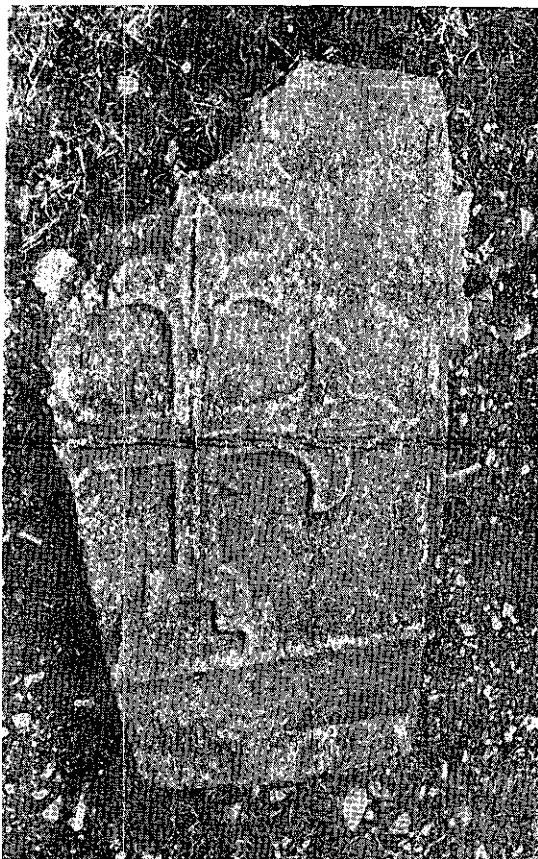
6. Сопоћани, део плоче саркофага

6. Sopoćani, fragment d'un sarcophage

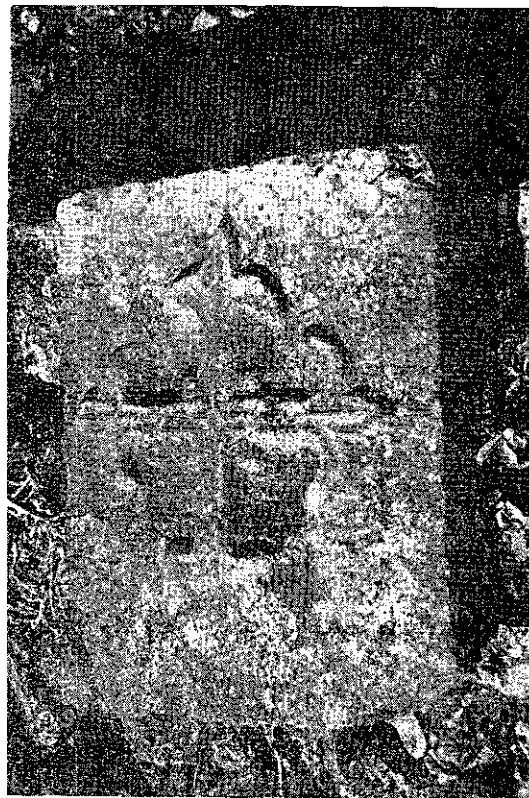
кофаг (скица 4). По истом систему била је конструисана и мермерна олтарска преграда, судећи по фрагментима који су се сачували.¹⁰ То наводи на закључак да је овај саркофаг из времена грађења цркве. Саркофаг архиепископа Јоаникија је од црног камена. Постоље је посебно клесано и профилисано по доњој ивици. Конструкцију чине четири стубића, између којих су плоче, богатије обрађене (цртеж 5). На предњој плочи исклесана су два декоративна крста, чији се краци завршавају палметама, а између њих је једноставан дупли крст (сл. 6). Слично су конструисани и декорисани саркофази српских архиепископа у Пећкој Патријаршији. Идентично стилизован крст са цветеликим крацима налази се на једној плочи саркофага код цркве св. Марије у Свачу, подигнуте крајем XIII века¹¹ (сл. 7).

7. Свач (Улцињ), део плоче саркофага

7. Svač (Ulcinj), fragment d'un sarcophage
