1968. година — Сондирање Горње порте

1970. година — Лазарет

## FOUILLES ARCHEOLOGIQUES DANS LE CADRE DES FORTIFICATIONS DU MONASTERE RAVANICA

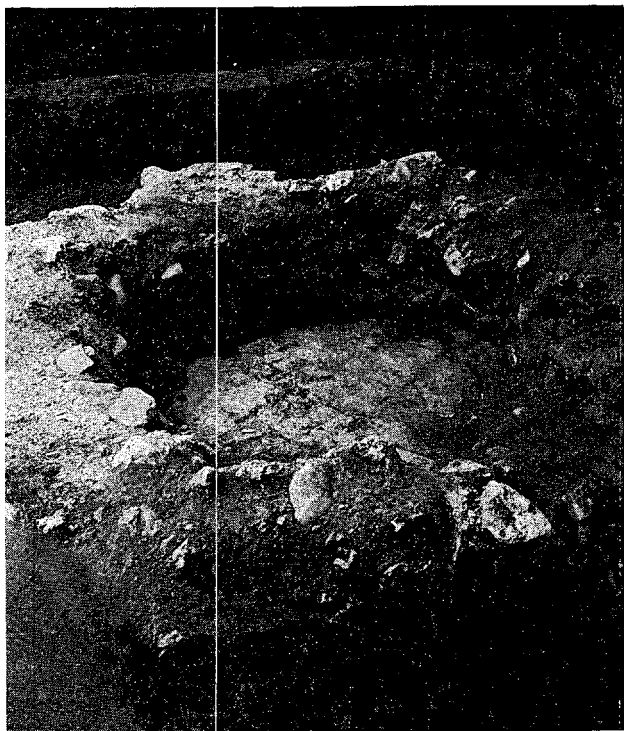
1. Раваница, изглед пећи бр. 2, горња порта

1. Ravanica, aspect du fourneau no 2, cour supérieure.

Унутрашњи централни део ове конструкције (слика 1) обликован је кружно и поплочан опекама (опеке истог формата као код пећи бр. 1) а на периферном делу круга налазиле су се вертикалне рупе у поду, пречника 3 см, распоређене на једнаком размаку. Функција ових рупа најпре би се могла протумачити доводницима за ваздух тако да се несумњиво и у овом случају ради о остацима пећи (пећ бр. 2) за високе температуре. Њене димензије су биле 2,6 X 2,8 м док је висина очуваних вертикалних зидова неуједначена и износила од 0,5 — 0,7 м.

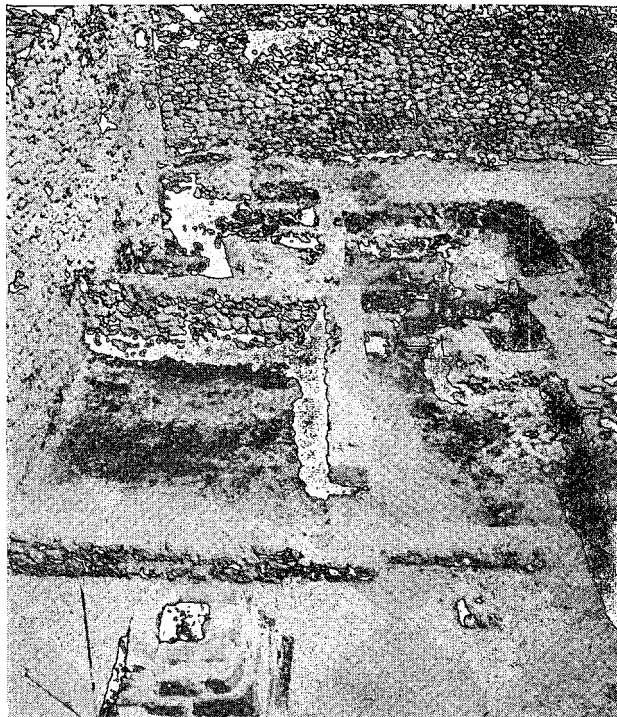
2. Раваница, изглед северне половине горње порте на крају радова 1968. године

2. Ravanica, aspect de la moitié nord de la cour supérieure, à la fin des travaux en 1968.

Радовима у 1968. години обухваћена је готово половина северног дела Горње порте (слика 2) а пронађени остаци грађевина наметнули су, сами по себи, проширење радова и у наредној години.

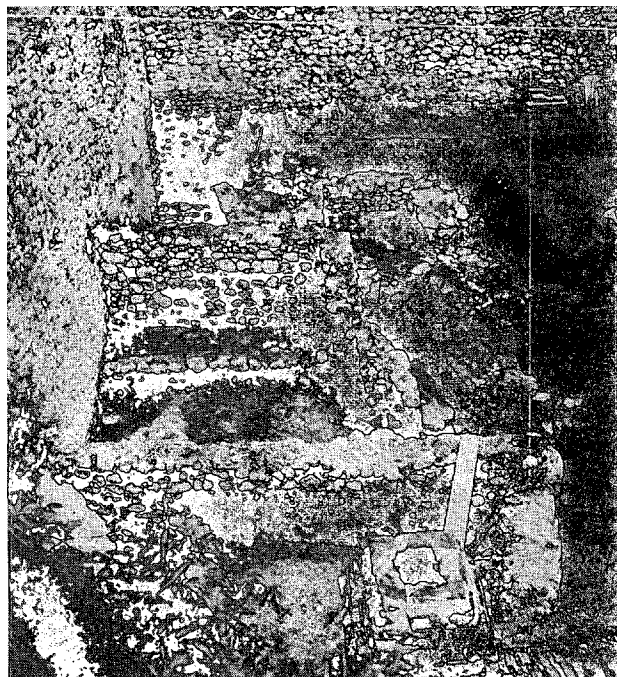
3. Раваница, изглед северне половине горње порте у току радова 1969. године, пре рушења зидова млађе фазе

3. Ravanica, aspect de la moitié nord de la cour supérieure au cours des travaux de 1969, avant la démolition des murs de la phase plus récente.

Радовима у 1969. години дат је систематски карактер тако да је у току њиховог извођења испитано више од три четвртине целокупне површине Горње порте (слика 3), односно, око 400 м<sup>2</sup>.

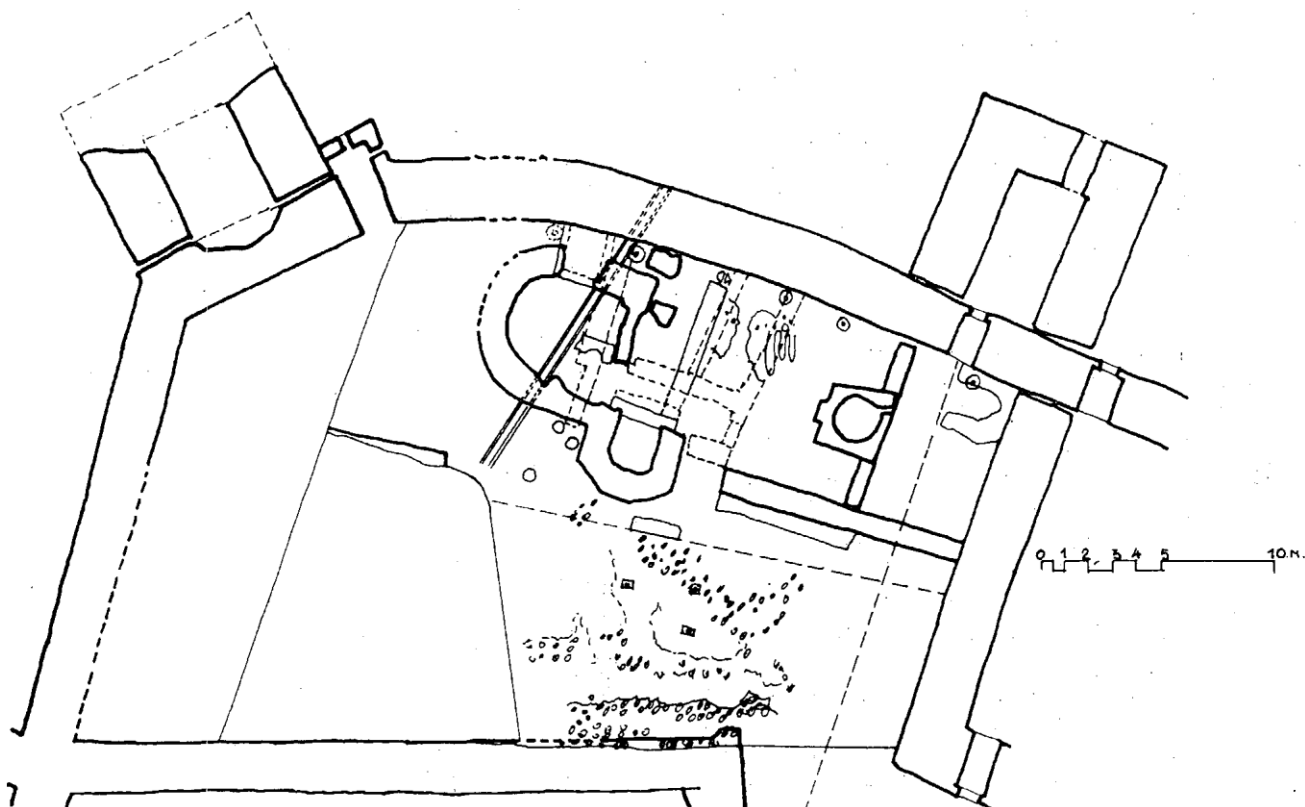
4. Раваница, ситуација откопаних грађевина старије и млађе фазе, пре рушења млађих зидова, тачкасто исцртаних

4. Ravanica, situation des édifices mis à jour de l'ancienne et de la plus récente phase, avant la dé-molition des murs plus récents, dessinés en pointillé.

Млађу фазу живота (сл. 4 — зграда А, прилог цртеж основе, млађа грађевина тачкасто исцртана) унутрашњег простора Горње порте представља првооткривена зграда правоугаоне основе, која је на северној страни била прислоњена уз северни белем утврђења.

Друга, несумњиво старија грађевина откривена је испод прве. Она се у много чему разликује од прве, мада је заједничка особина и једне и друге непостојање северног зида. Код обе грађевине примећена је иста појава: зграде су северном страном прислоњене уз северни бедем утврђења.

И ова је зграда правоугаоног облика, али се на њеном западном крају налази полукружни зид, који највише потсећа на апсидални завршетак црквених грађевина.

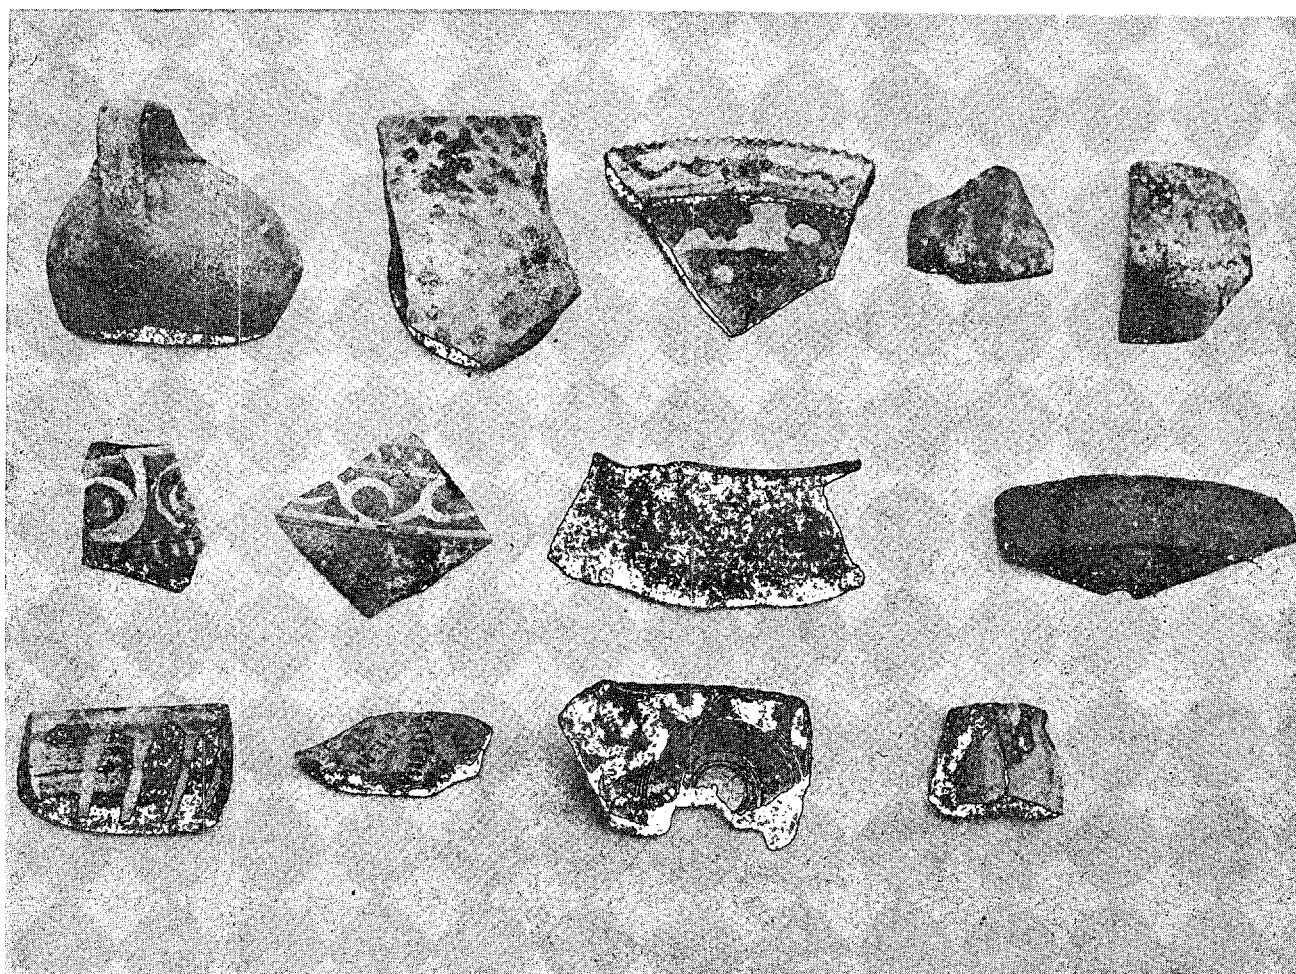
5. Раваница, фрагменти керамичких посуда старије фазе живота у горњој порти

5. Ravanica, fragments de récipients en céramique de la phase plus ancienne de la vie dans la cour supérieure.

Међу фрагментима грубог посуђа најбројније су заступљени два основна облика: крчаг и лонац, док се код финијег издвајају : зделе, тањира, лончићи (слике 5 и 6).

Крчаг је крушколиког реципијента суженог цевастог отвора, са једном тракастом дршком. Спољна површина је редовно глазирана, а у већини случајева техником сликања изведена је орнаментика, која је по форми стилизована, било да су заступљени цветни флорални, било геометријски мотиви.

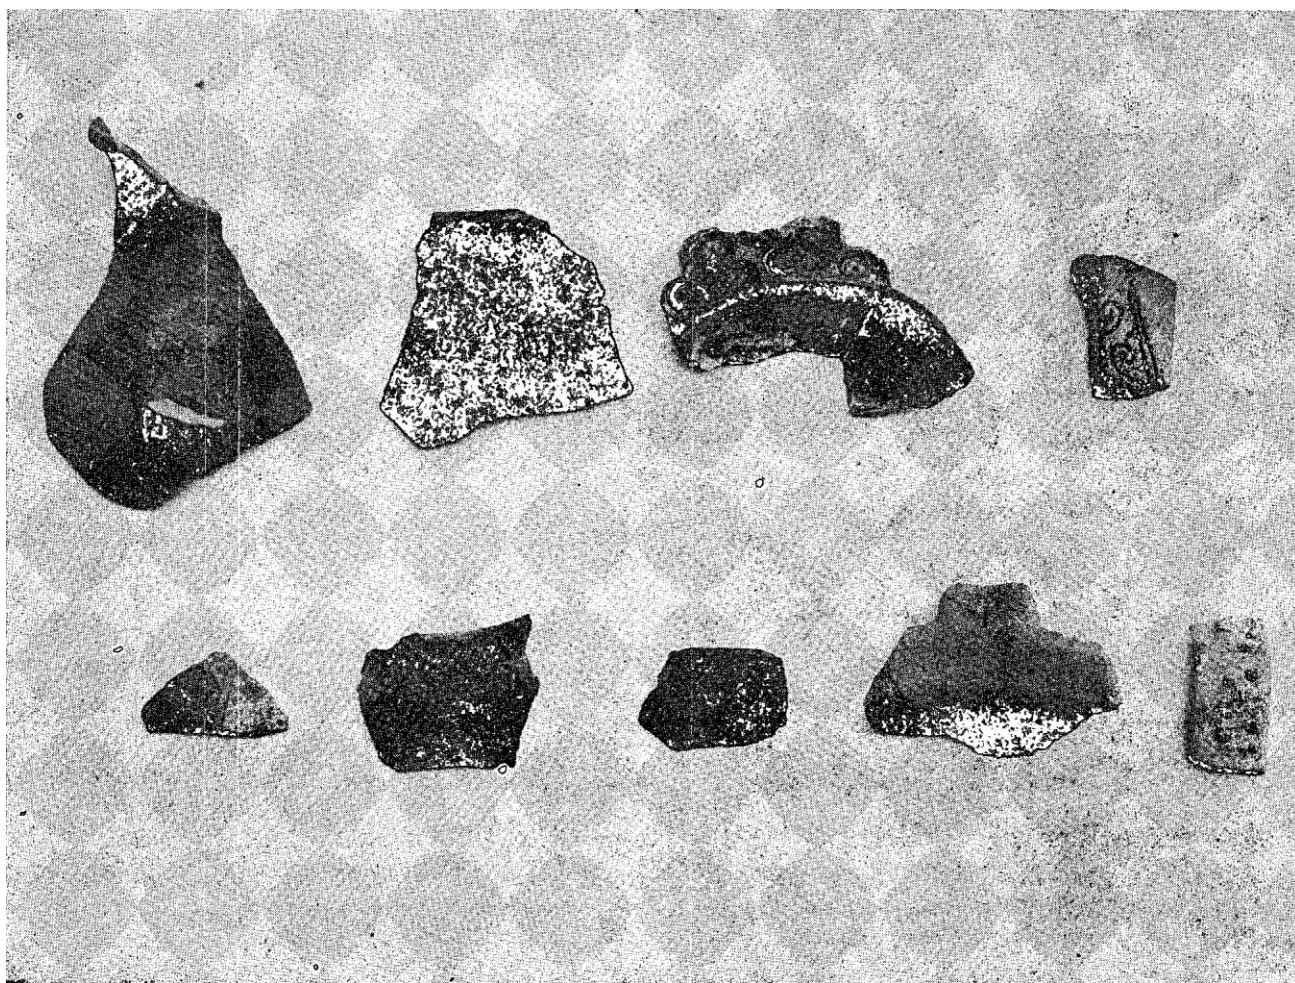
6. Раваница, фрагменти керамичких посуда старије фазе живота у горњој порти

6. Ravanica, fragments de récipients en céramique de la phase plus ancienne de la vie dans la cour supérieure.

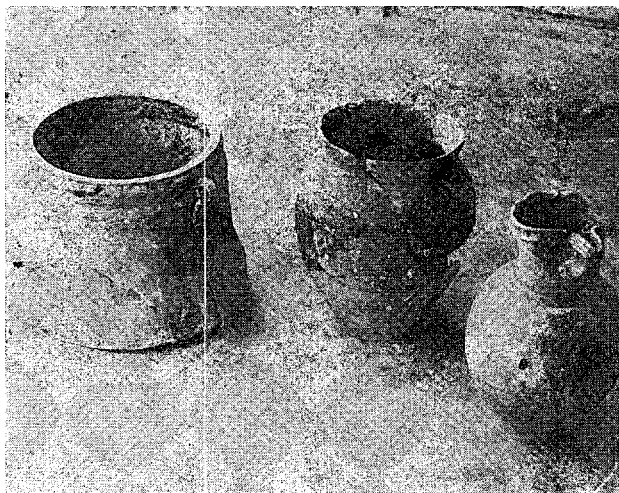
7. Раваница, судови нађени у бунару у Лазарета

7. Ravanica, récipients trouvés dans le puits du lazaret.

Први суд је (слика 7), бокал отвора профилисаног, у облику тролиста са једном тракастом дршком, која полази од обода и завршава се на најширем делу трбуха. Реципијент је крушколиког облика, а дно равно, стабилно и без икакве профилације. На врату суда и горњем делу рамена постоји орнаментика изведена техником сликања белом бојом.

Висина суда је 25 см највећи пречник 17 см, а пречник дна 9 см.

Дно суда је равно, без профилације. Ово је свакако један примерак суда (сл. 7) какви су се дуго задржали у употреби.

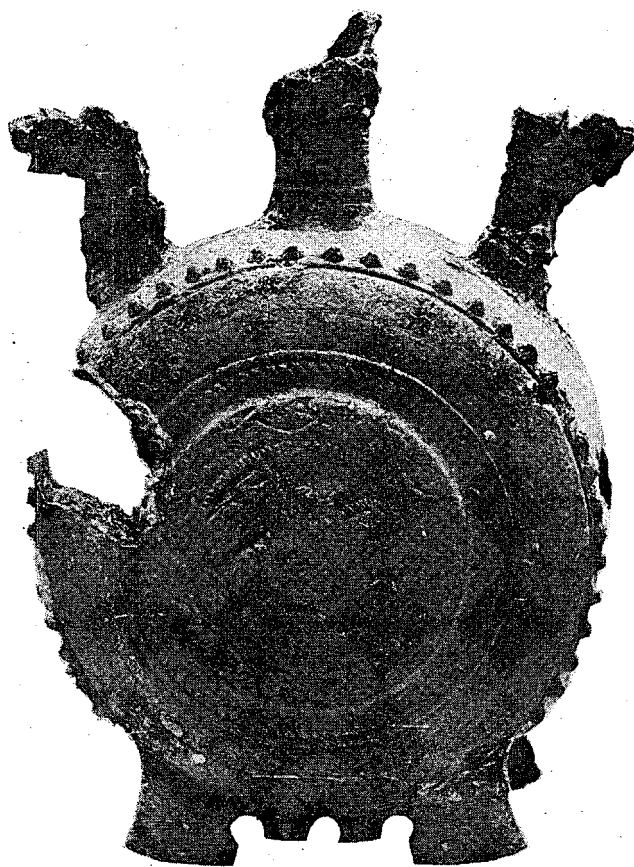
8. Раваница, кондир, нађен у бунару, на 16 м дубине

8. Ravanica, aiguière, trouvée dans le puits, à 16 m de profondeur.

Кондир или буклија (слика 8) који је нађен на дубини од 16 м, представља најлепше урађен суд, у погледу обраде, који је овде нађен. Суд је на-

чињен од олова. Реципијент је кружна цилиндричног облика, а на горњој страни се налази цеваста отвор. Такође, на овој страни се налазе и две дршке, које су стилизоване у облику коњских глава.

Обе бочне стране овог суда, правилне кружне површине, богате су декоративно обрађене. По периферији се налазе брадавичаста испупчења, постављена на правилном размаку и једнаке висине. Испод овога, у централном делу, налази се медаљон окружен двема пластичним тракама, од којих је једна обрађена тако да делује као плетеница. Следећи појас сачињава кружна површина у облику преплета стилизоване лозице и, на крају, још једна трака, а у централном простору плитка рељефна представа Св. Ђорђа, како копљем убија аждају.

Суд је начињен техником ливења, док су орнаменти ретушем појачани и освежени. Оштећење суда у горњем делу не указује јасно на постојање дршке, али се њихово постојање може претпоставити на основу директне аналогije са кондиром пронађеним у околини Гњилана.<sup>5</sup>

Висина суда је 32,5 см највећи пречник 22,5 а ширина 20 см.
