ОТКРИВАЊЕ ЖИВОПИСА У ЦРКВИ СВ. НИКОЛЕ У ГРАДЦУ

DECOUVERTE DES FRESQUES DANS L'EGLISE SAINT-NICOLAS A GRADAC

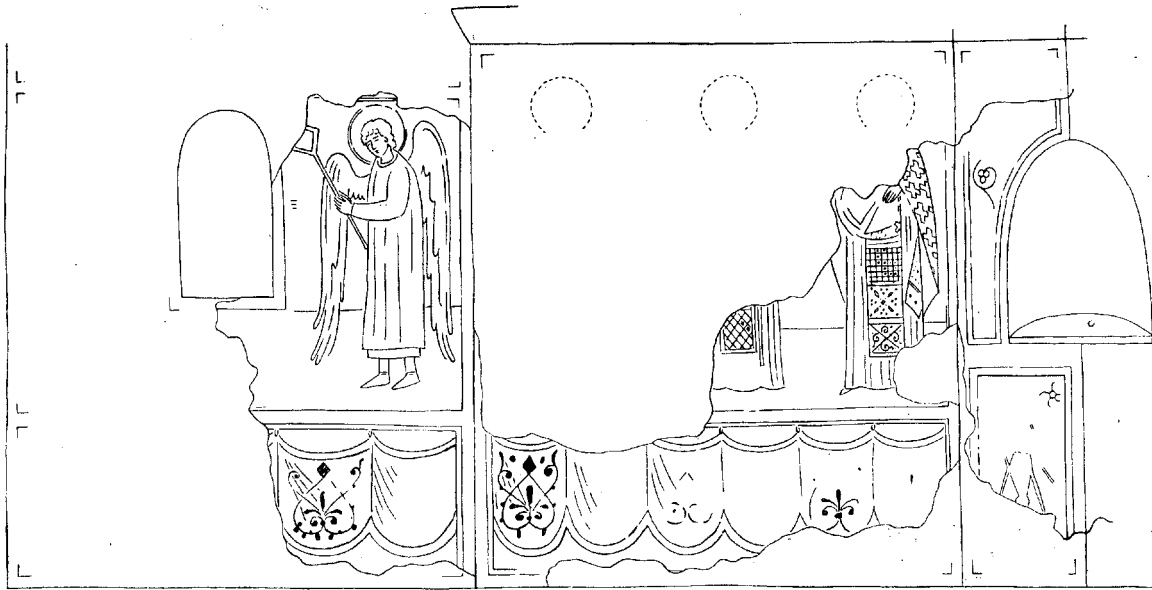
цртеж 1. Градац, црква св. Николе, живопис у олтарском простору.

1. GRADAC, église Saint-Nicolas, fresque dans la partie de l'autel.

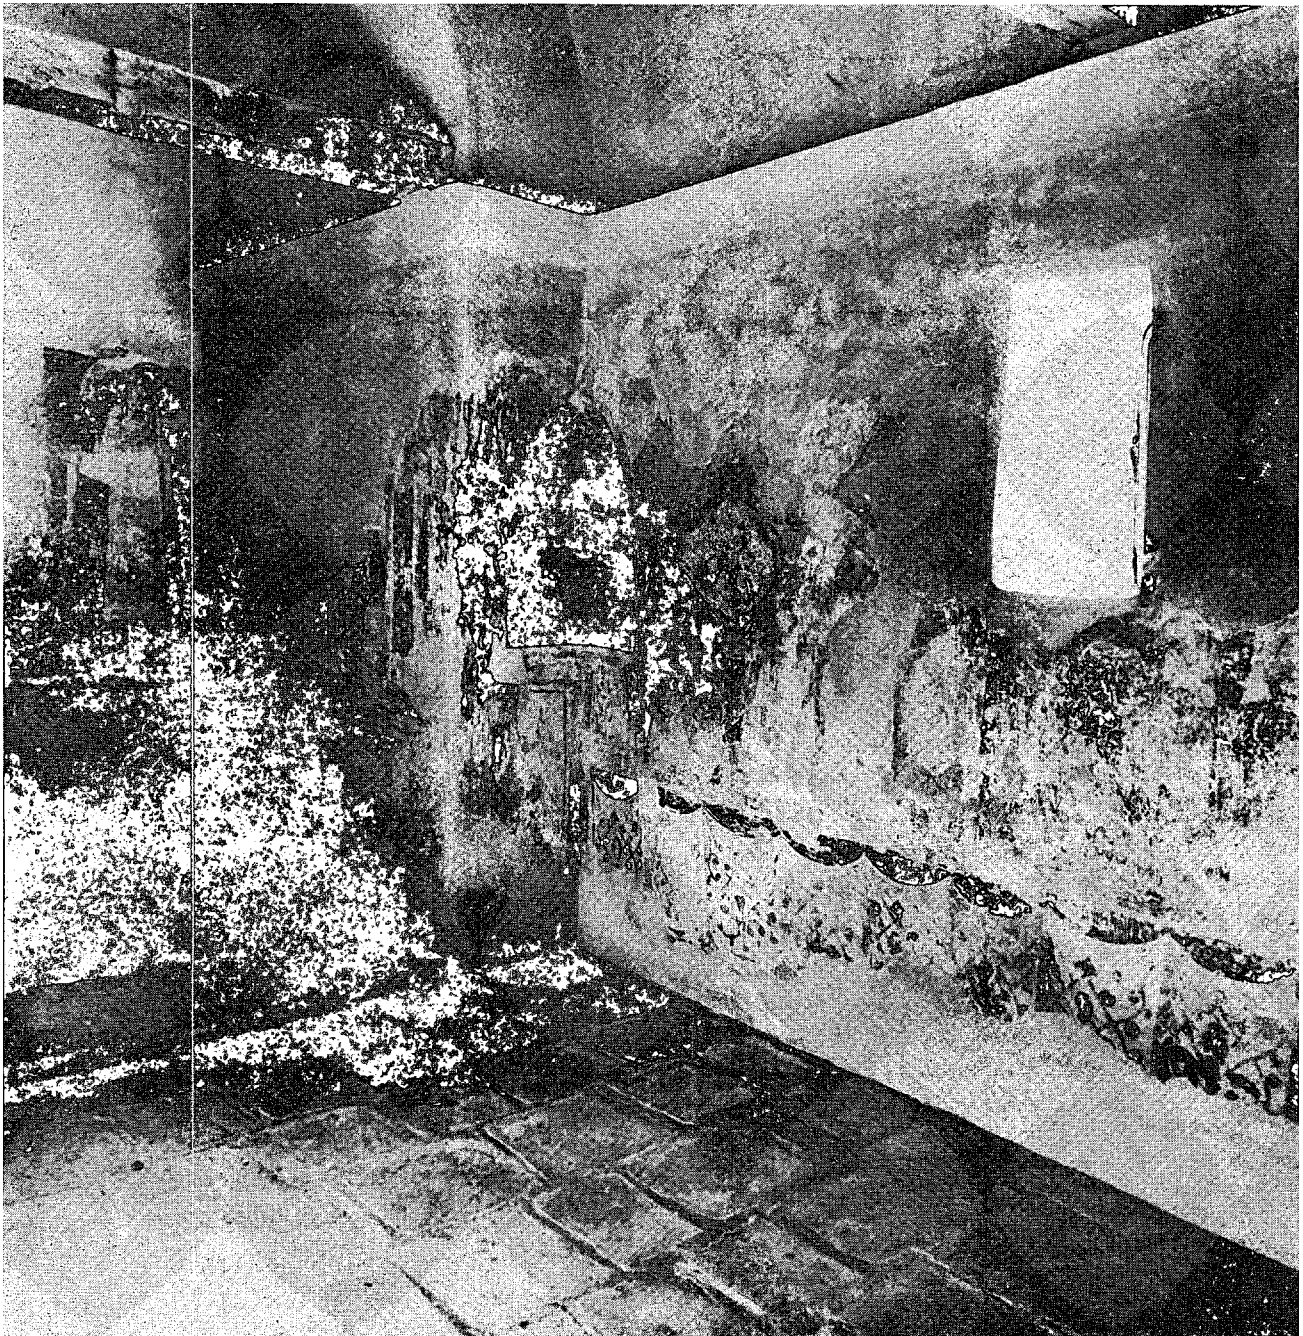
Преостали живопис је утицајем влаге оштећен мноштвом ситних рупа, насталих прскањем

калцифициране површине фресака и влажењем структуре фреско-малтера, у коме има плеве.

1. Градац, црква св. Николе, преостали живопис на јужном зиду и делу олтарског простора.

1. GRADAC, église Saint-Nicolas, le reste des fresques sur le mur sud et dans la partie de l'autel.

Оштећења на живопису plombирана су малтером од жутог песка ипошто је његов тон приближан боји старог фреско-малтера није вршено никакво накнадно тонирање, јер су колористичне

вредности живописа сачуване у истрвеном стању. Потклубучених површина није било. Чишћење фресака је извршено механичким средствима: шпактлицама, скалпелом, сунђерима и меким гумама за брисање.

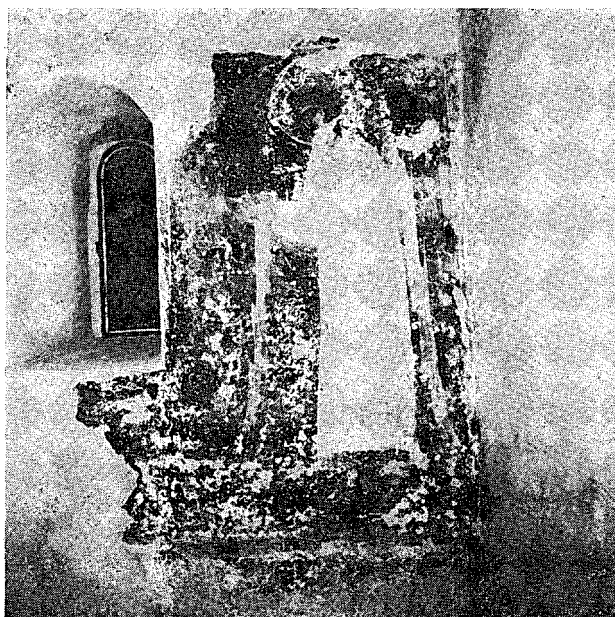
2. Градац, црква св. Николе, анђео из „Великог Вхо-да" у
олтарском простору.

2. GRADAC., église Saint-Nicolas, l'ange du »Grand Sommet«
dans la partie de l'autel.

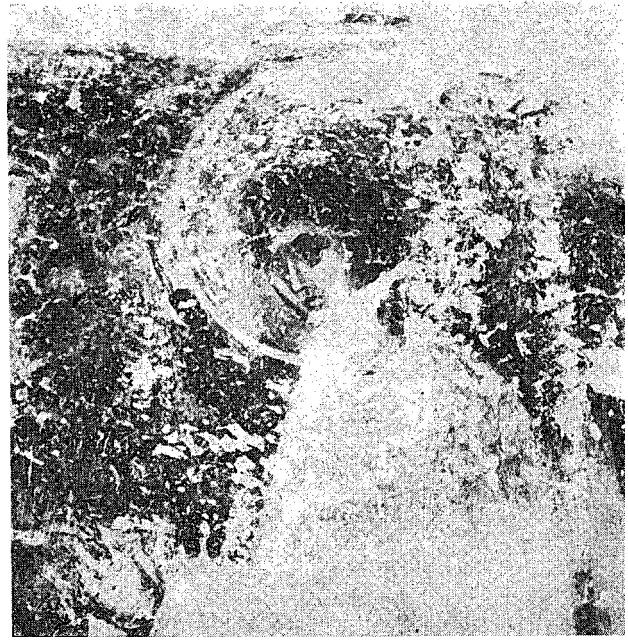
3. Градац, црква св. Николе, анђео — детаљ.

3. GRADAC, église Saint-Nicolas, un ange — détail.
