Археолошка ископавања у манастиру Павловцима

МАРКО ПОПОВИЋ

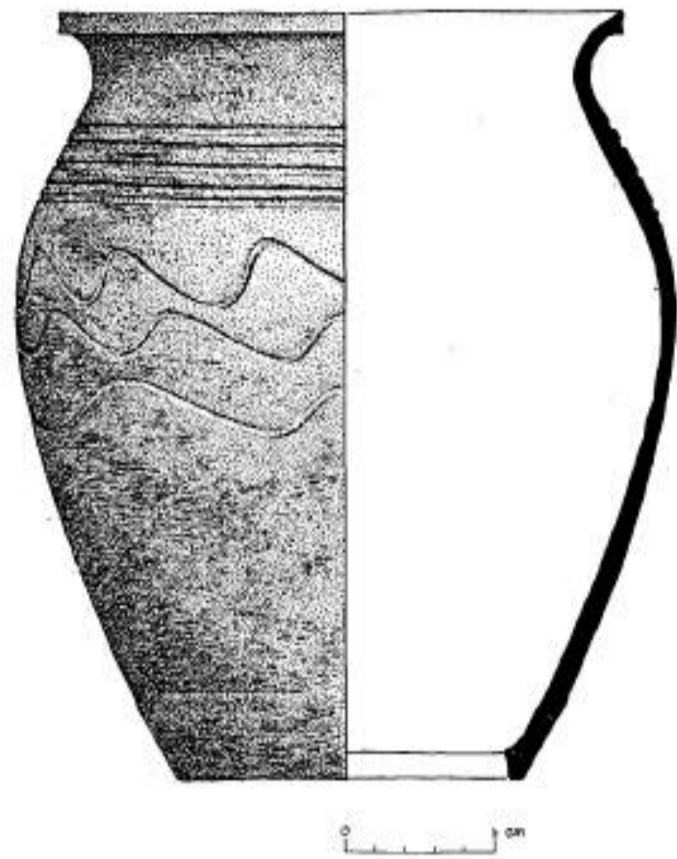
Сл. 2. Суд из земунице — XIII век.

На северном делу локалитета уз североисточни угао Грађевине I каснијег манастирског комплекса откривена је једна земуница издубљена у трошној серпентинској стени. На нивоу њеног пода откривен је танак културни слој са траговима гари, и неправилно распоређене камене плоче. У слоју су нађени делови једног земљаног лонца са косо разгнутим ободом и урезаним орнаментом на врату и трбуху. На врату суда налази се и из урезаних паралелних линија канелура, а на трбуху вишеструка неправилно урезана таласаста линија (сл. 2). По свом облику и орнаментици овај суд би могао да се датије у XIII или прву половину XIV века.¹⁴ Неколико фрагмената керамике истога типа откривено је у сонди 1/77. у слоју насипа мрке земље који лежи изнад ватришта I хоризонта. На поду земунице, поред поменутих налаза керамике, откривено је неколико комада малтерне оплате, чија је предња страна равна док се на задњој страни виде отисци камене подлоге зида. То јасно указује да поменути комади малтера потичу са неког зиданог објекта. Посматрана у целини описана археолошка ситуација II хоризонта омогућава неке закључке. Према археолошком материјалу јасно се запажа да на локалитету постоје трагови културног слоја XIII — почетка XIV века. Можда би се могло претпоставити да истом времену припада и објект чији је траг зида откривен у сонди 1/79. На то би, истина посредно, указивали откривени комади малтерне оплате на поду земунице.

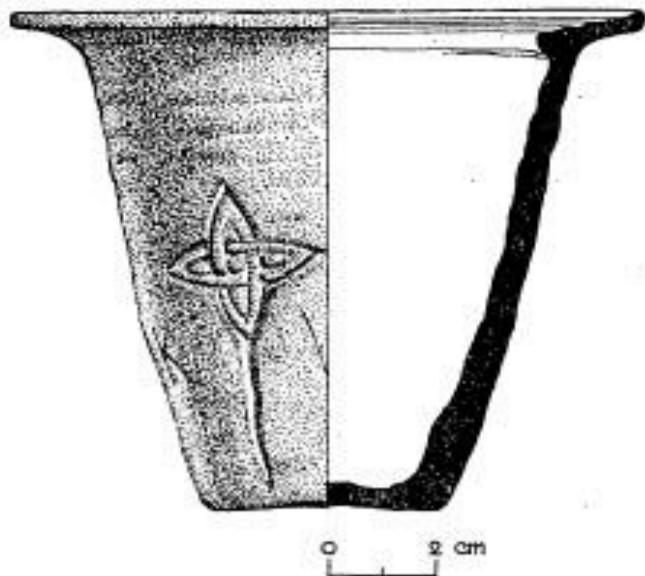
Сл. 3. Пehњак — XV век.

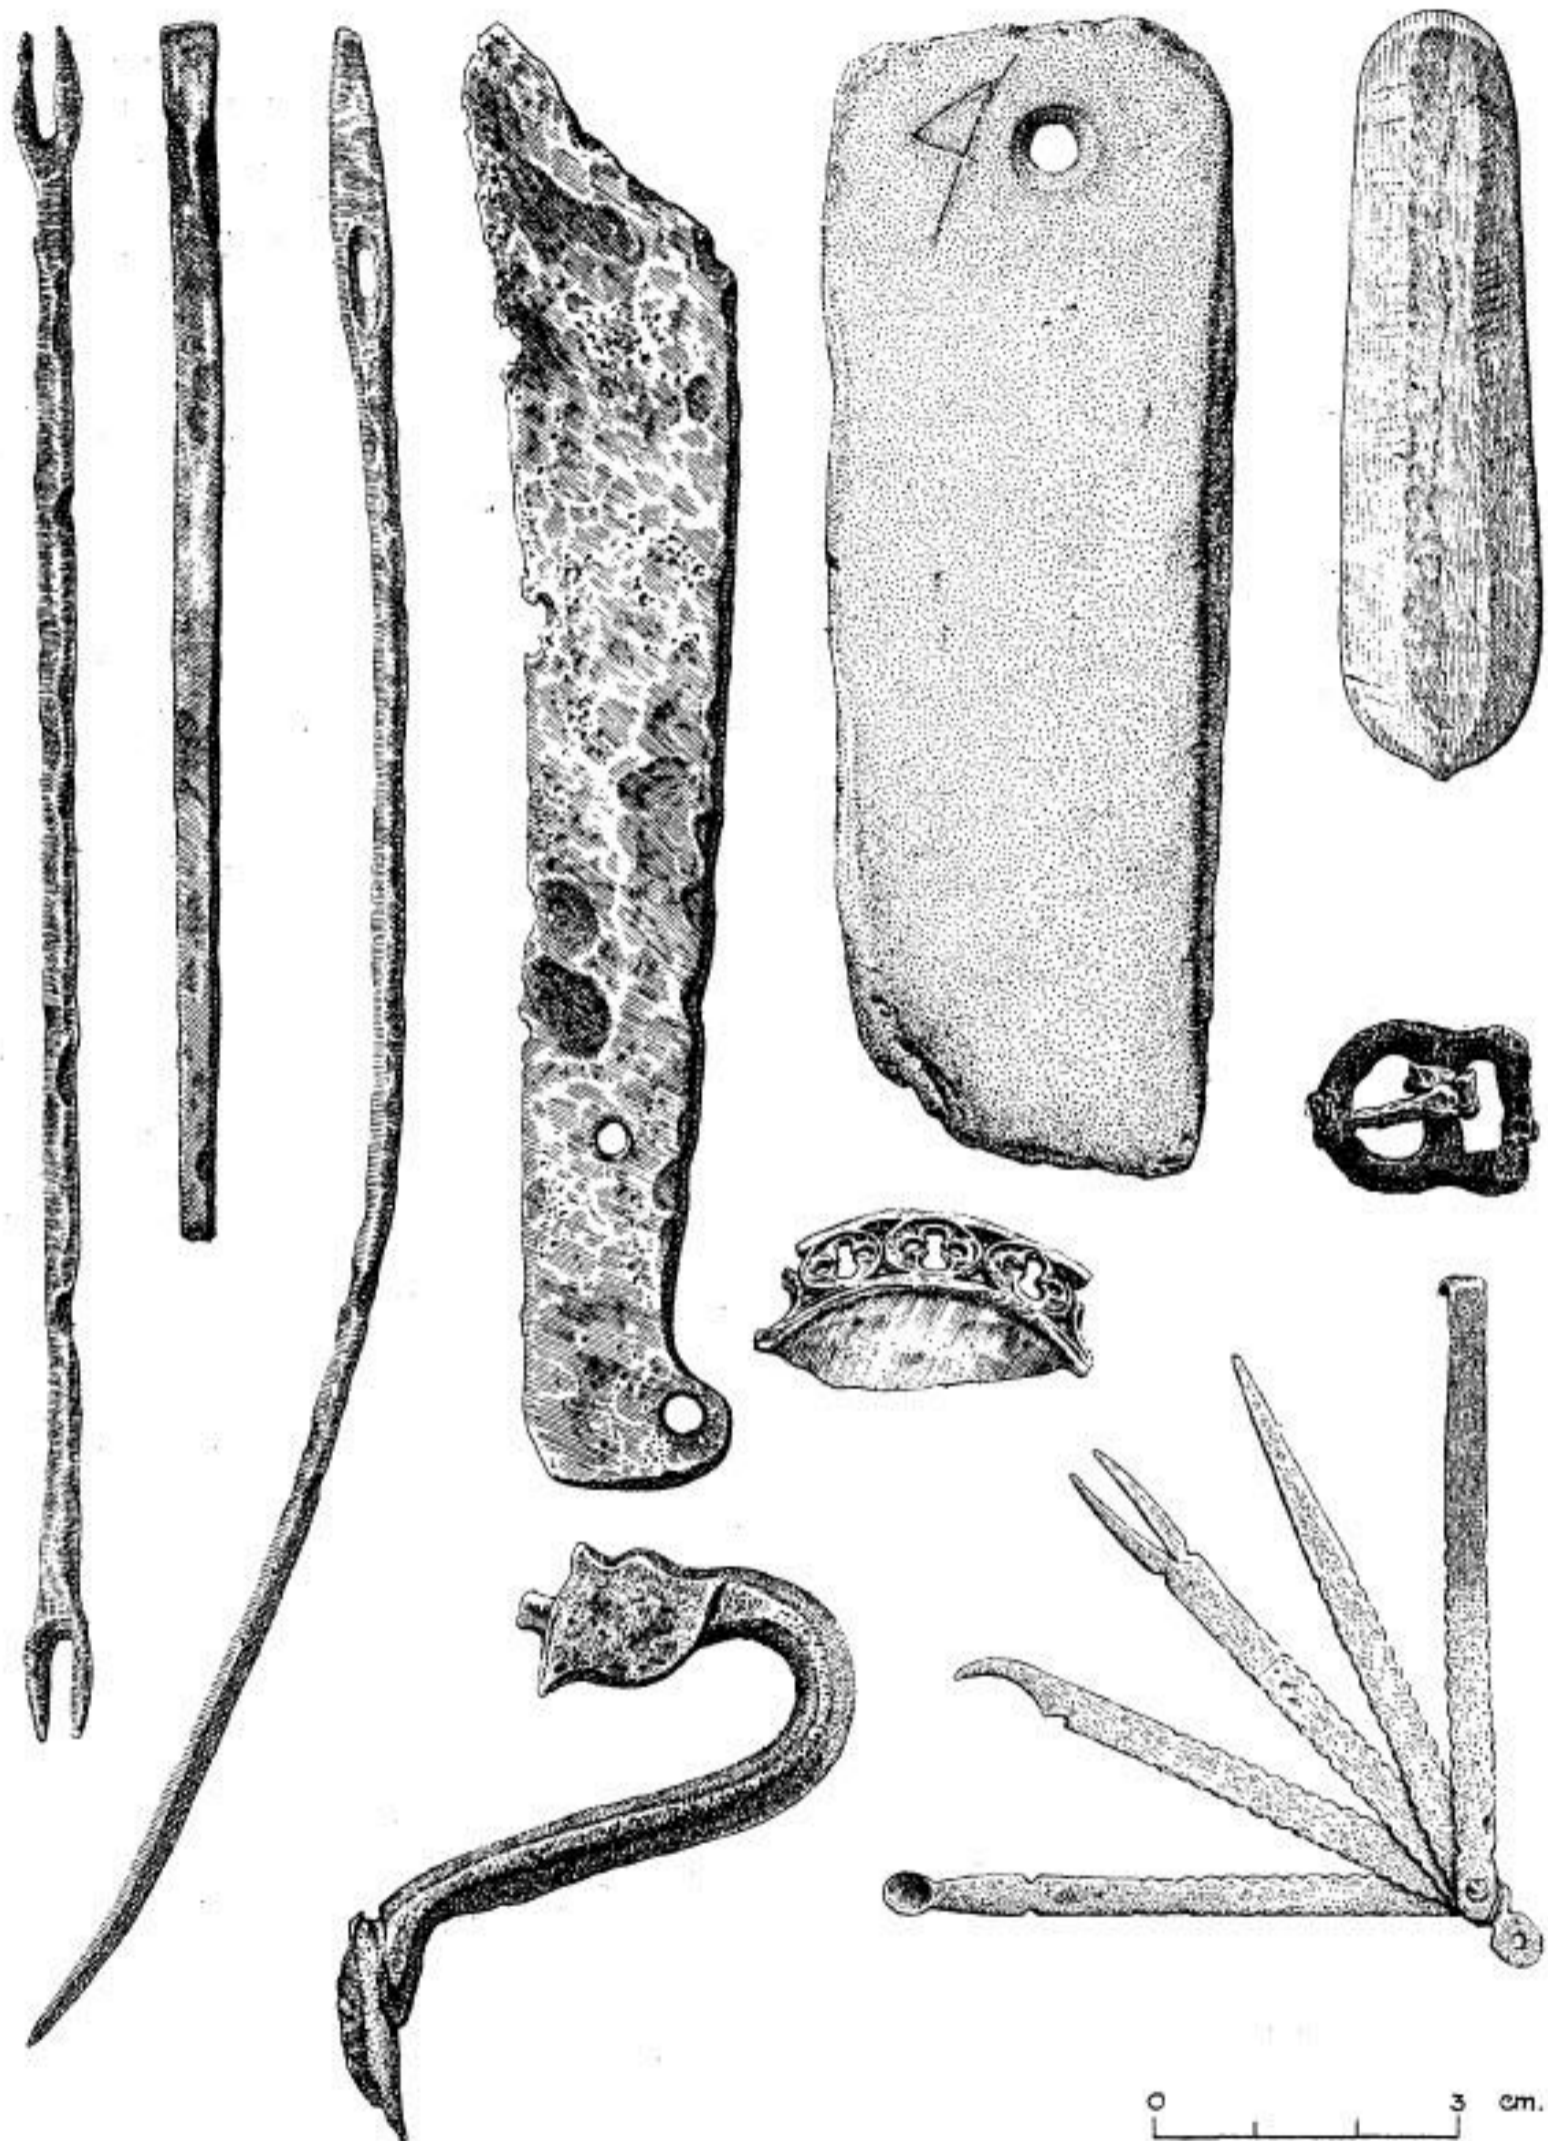
Сл. 4. Налази из слоја — XV век.

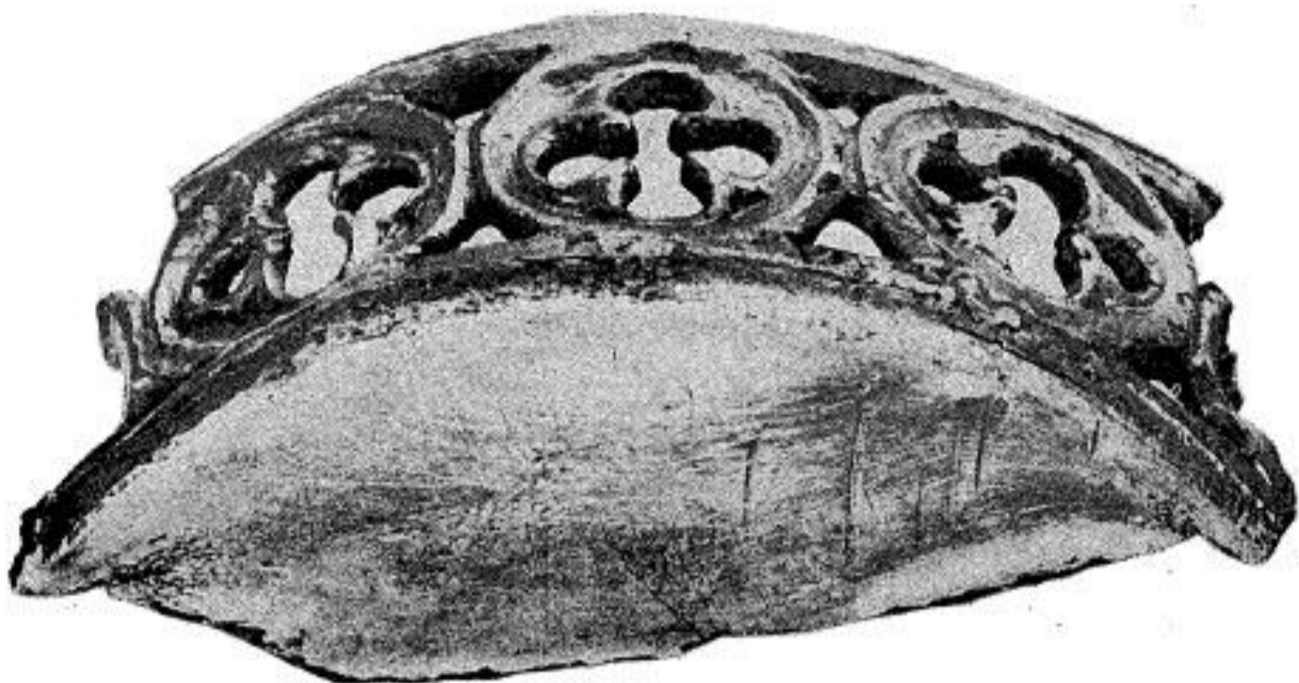
Сл. 5. Фрагмент оплате од позлаћеног сребра, почетак XV века.

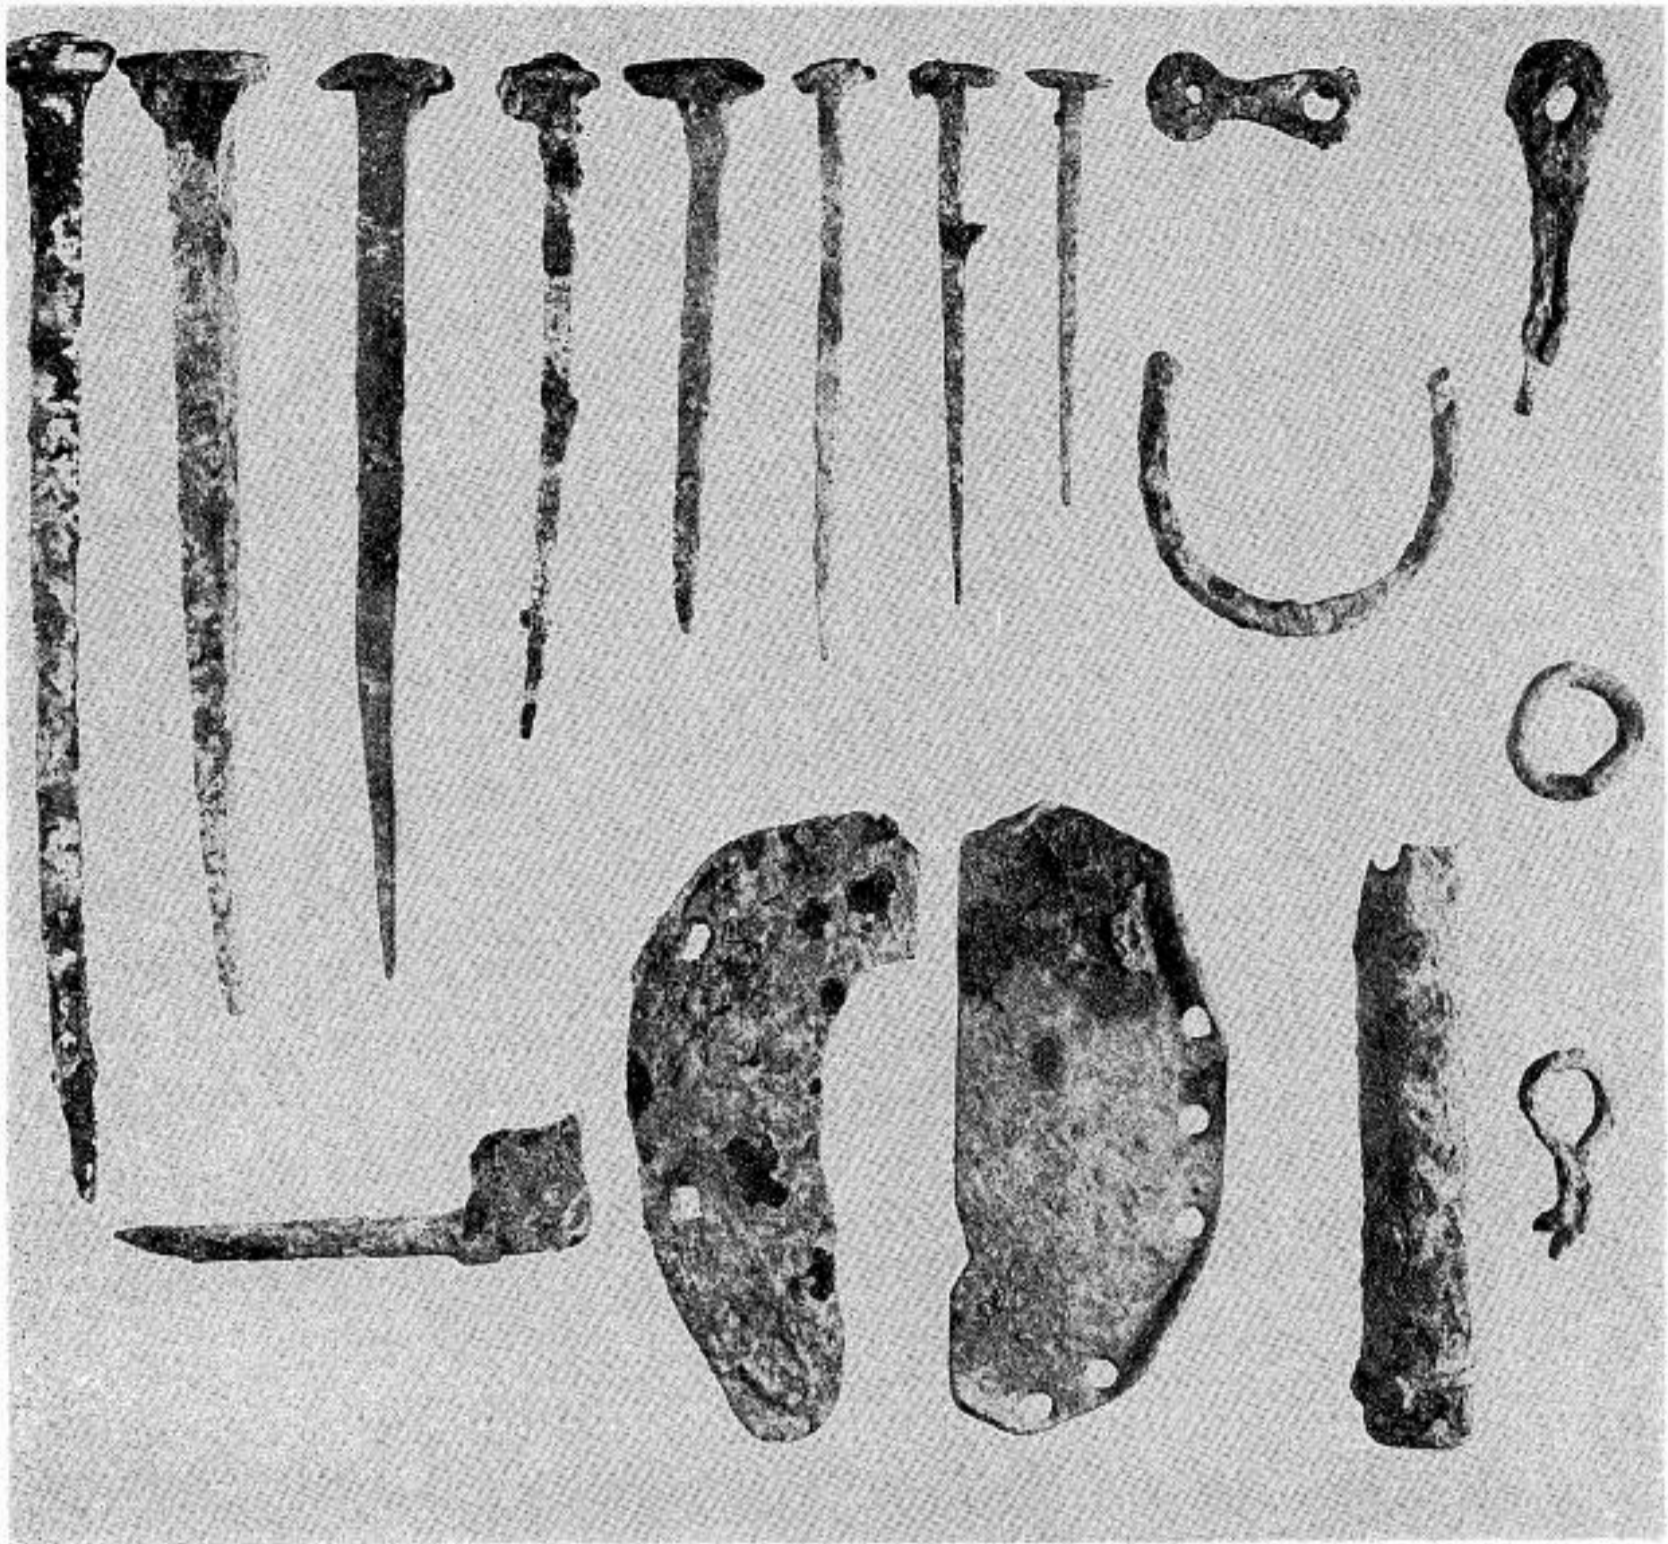
Сл. 6. Метални налази из грађевине II.
