# Рестаурација Лазарице Пере Ј. Поповића из 1904-1908. године

ВЛАДИСЛАВ РИСТИЋ

## La restauration de Lazarica par Pera J. Popović de 1904 à 1908

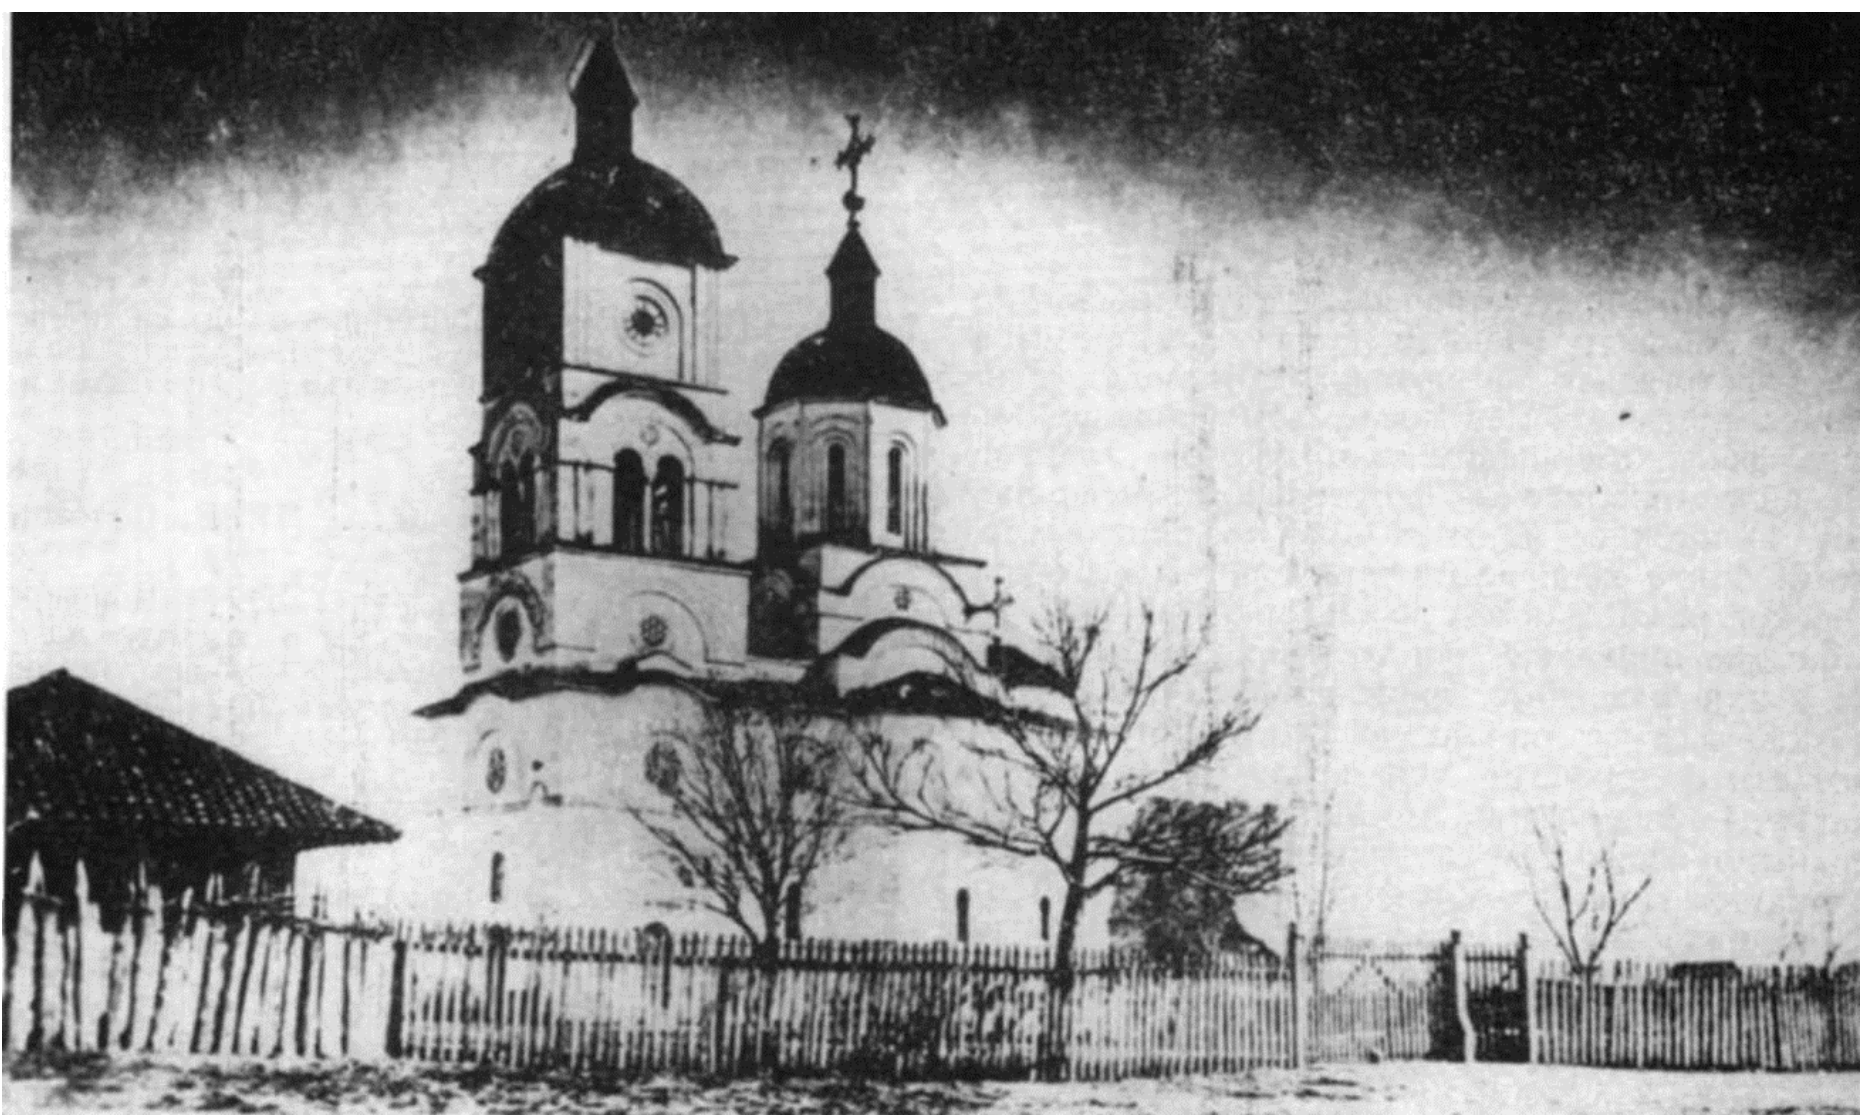
Сл. 1. Фотографија Лазарице (крај XIX века)

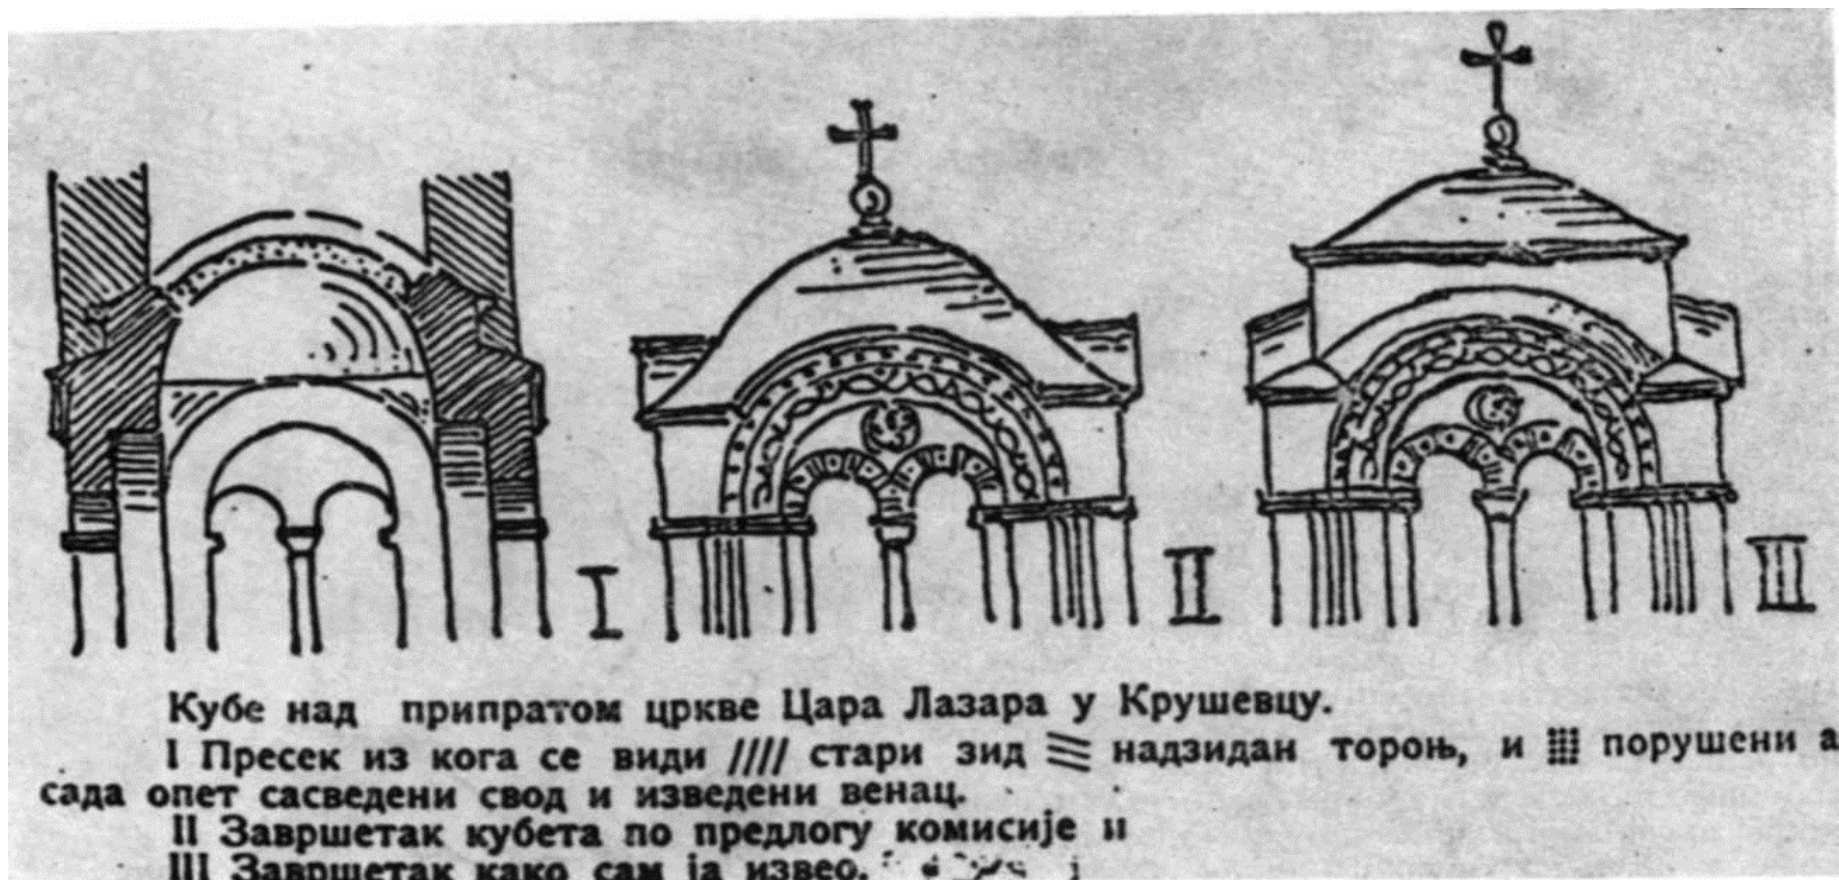
Сл. 3. П. Поповић: скица западног кубета

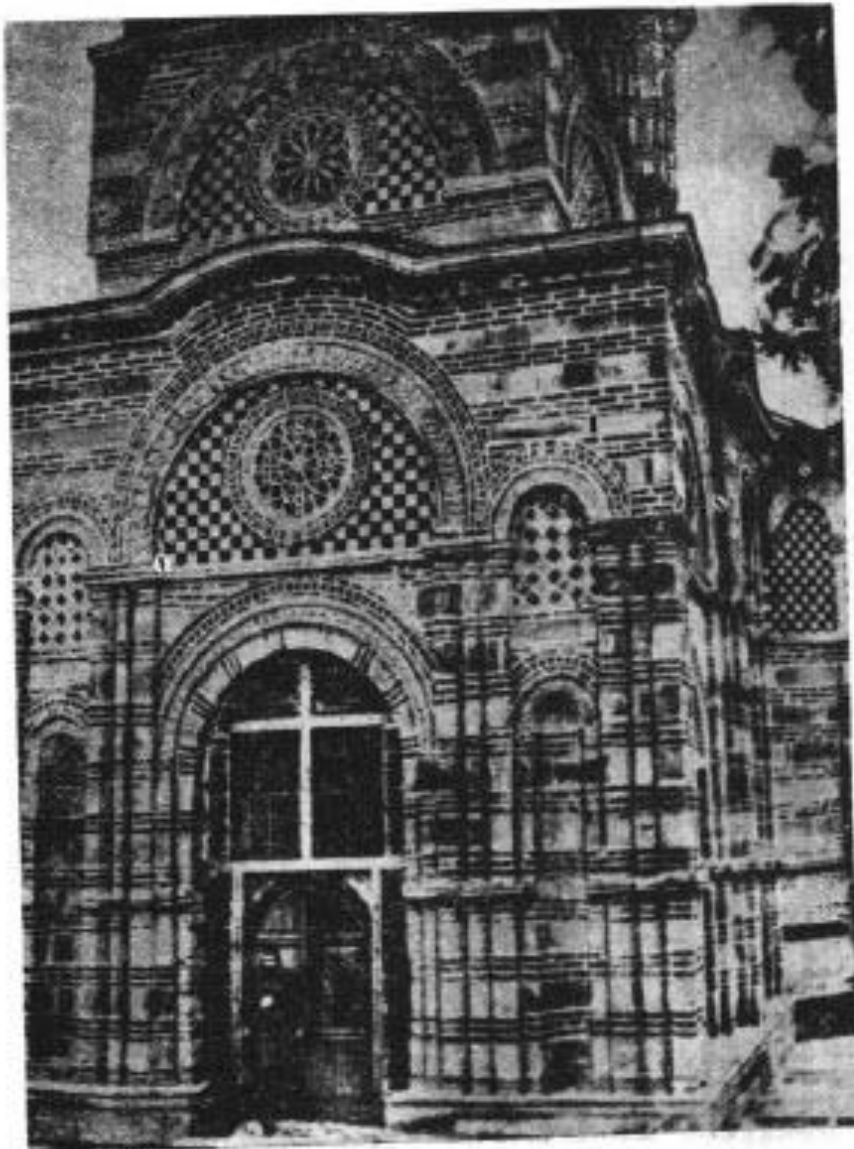
Сл. 8. Лазарица — део западне фасаде (1906)

На фотографијама Лазарице из 1906. године (сл. 8, 9) види се да су пре завршетка рестаурације бочних отвора припрате и западног портала шахпоља већ била обновљена, „где год су били трагови од њих”. Исликана су на свим пољима испод слепих аркада, а у материјалу изведена испод северне и јужне аркаде западне фасаде у висини вишег кордонског венца. На снимцима основе и оба пресека, урађеним јула 1906. године (сл. 19—21), нису назначени рестаурисани бочни пролази припрате. С обзиром на сложеност снимања и клесања употребљених мотива, посао се вероватно пренео и у 1907. годину. Рестаурација ових делова била је сигурно 1907. окончана, што се види са Поповићевих фотографија објављених исте године.<sup>43</sup>

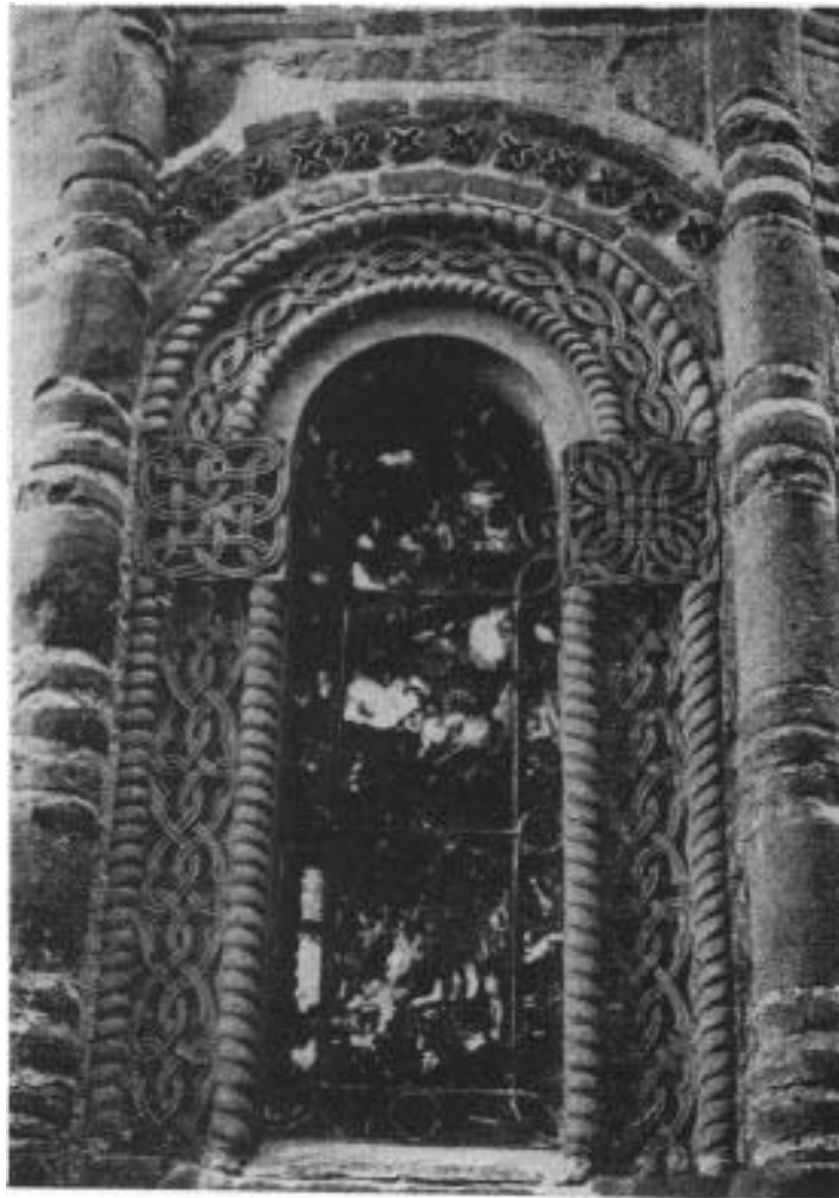
Сл. 11. Рестаурисан прозор на северној апсиди Лазарице

два прозора (на северној апсиди и западно од ње — сл. 11—12) и обе архиволте на северној фасади припрате. Поред разликовања новијег материјала, то потврђују и уклоњени аутентични остаци камене пластике.<sup>32</sup> Приликом израде нових прозора Поповић је доследно поновио мотиве архитектонске пластике са пандана на јужној страни.

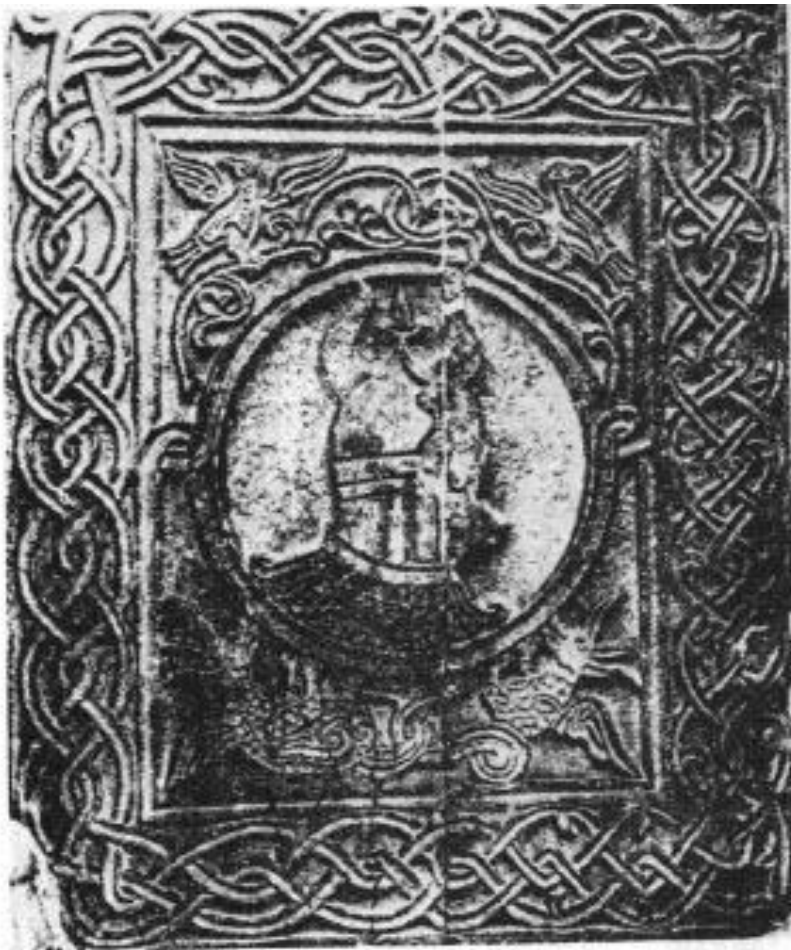
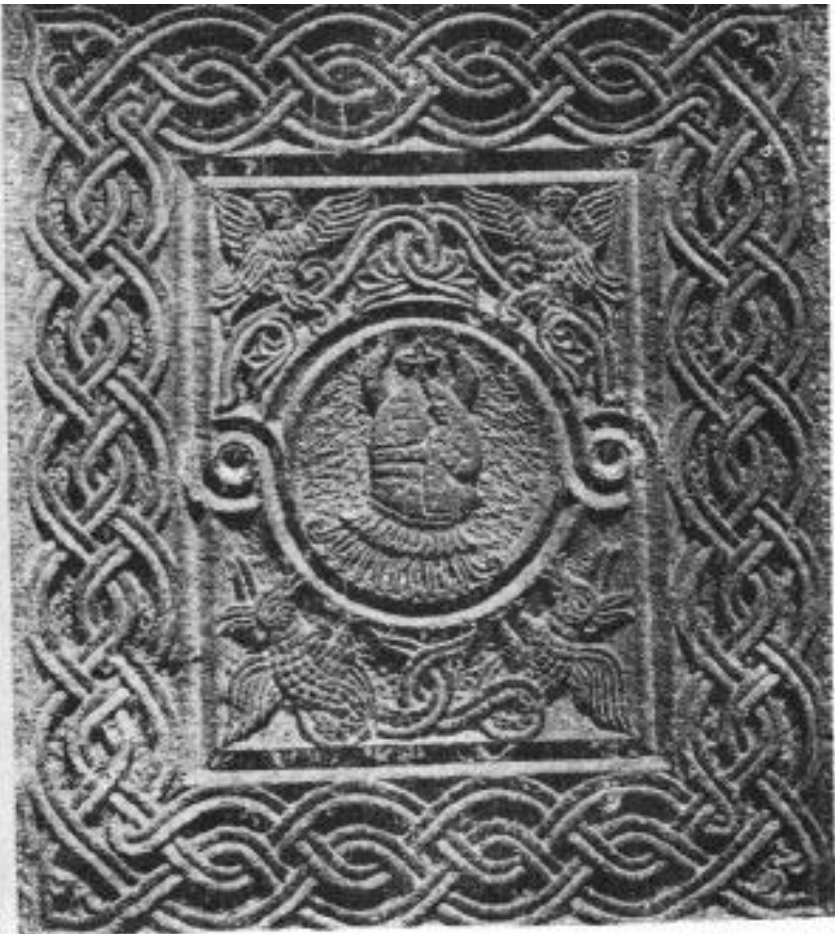
Сл. 13. Парапетне плоче на Лазаревој припрати у Хиландару (лево) и Лазарици (десно)

делу и одредио јој исто место. Разлике у појединостима присутне су једино код обраде оквира са преплетом двочлане траке (сл. 13). За парапет истог отвора (према западу) искоришћен је мотив двоглавог орла са хиландар-

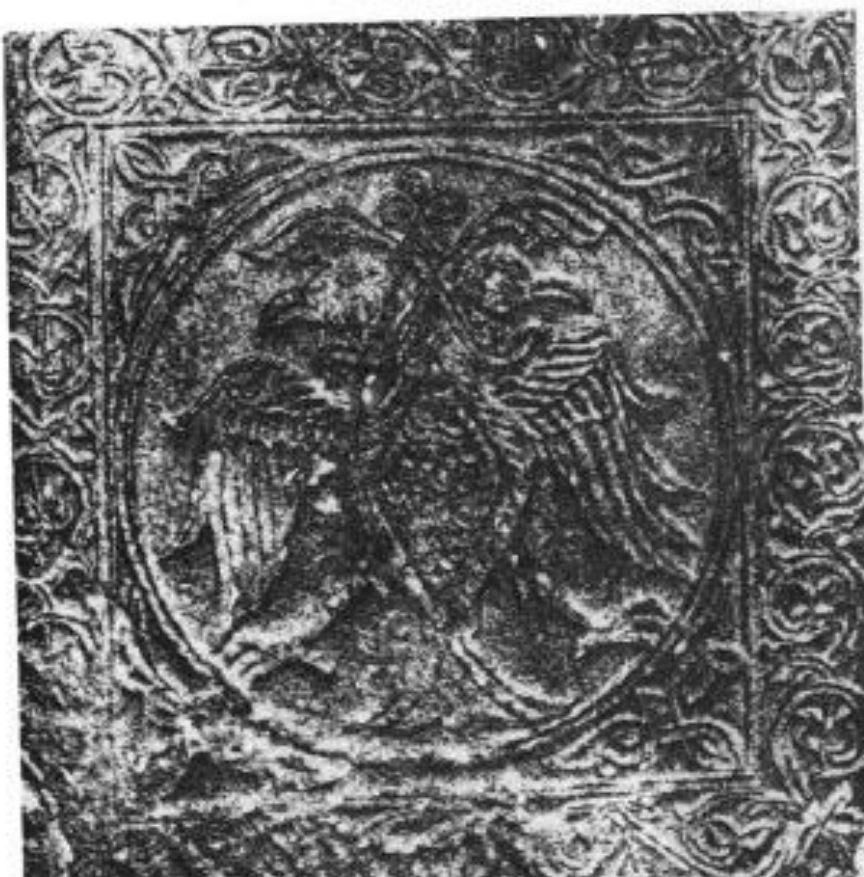
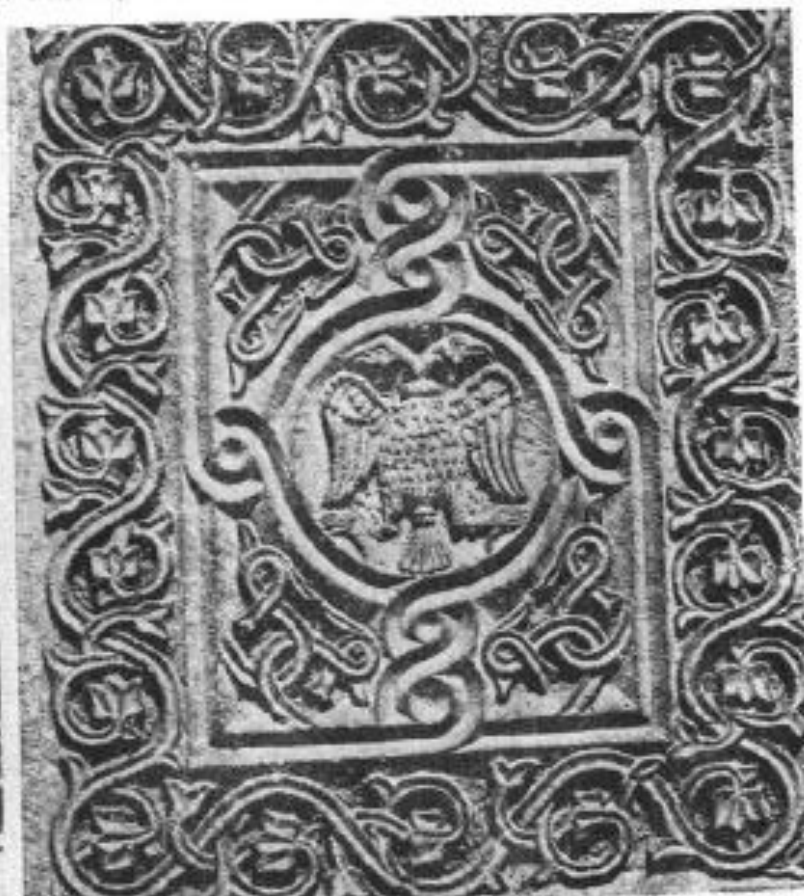
Сл. 14. Парапетне плоче на Лазаревој припрати (лево) и Лазарици (десно)

ске северне преграде (према истоку). Уз приметне разлике у клесању оквира са стилизованим биљним украсом, круг који описује средишњи мотив није затворен попут оног у Хиландару, већ је на теменима оба пречника стилизован волутасти преплет (сл. 14). Поставља се питање шта је навело Перу Поповића да у размештају парапета Лазарице одступи од распореда на хиландарској спољној припрати? Вероватно је сматрао да је првобитно сам ктитор уз свој амблем свесно поставио хералдички знак Немањића, како би и на тај начин подвукао жељени легитимитет у односу на „светородну“ династију. Није искључено да је једноставно поновио мотив двоглавог орла према аналогији са аутентичном представом у тимпанону истог отвора.

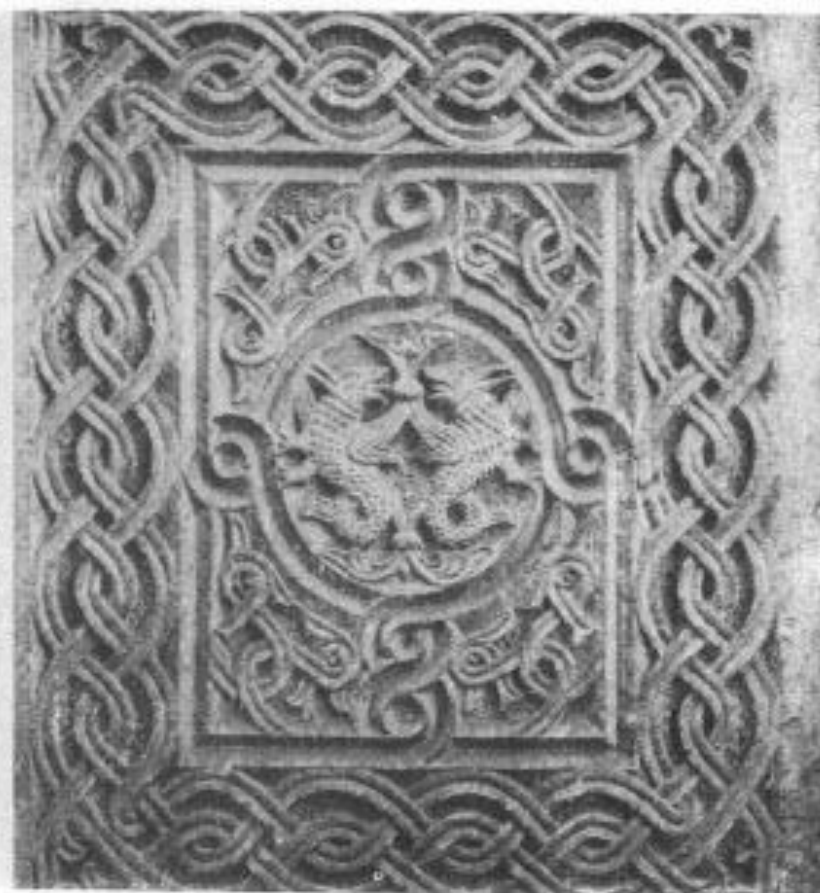
Сл. 15. Парапетне плоче на Лазаревој припрати (лево) и Лазарици (десно)

прате. Средишњи мотив са представом два адосирана стилизована грифона са хиландарске северне преградне плоче (према западу), одговара парапету постаљеном на истом месту на Лазарици. Круг који описује мотив на Лазарици поново је „волутасто“ обрађен, а оквир изведен према парапету на плочи са Лазаревим амблемом, док је на оквиру хиландарске преграде стилизована лозица (сл. 15). Мотив лозице Поповић користи за оквир другог парапета северног отвора Лазарице, а за средишно поље

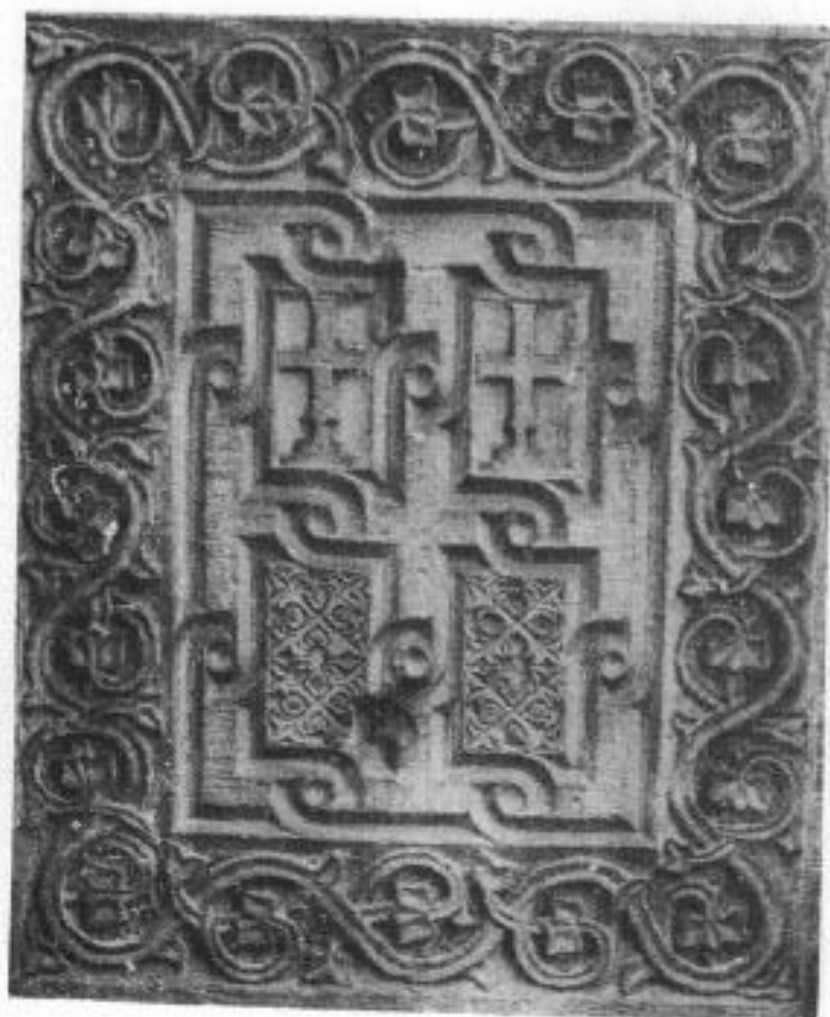
Сл. 16. Парапетна плоча на Лазарици (северни отвор припрате, према истоку)

је изабрана, без довољно оправдања, представа два крста са плоче уграђене у северну фасаду хиландарске спољне припрате (сл. 16).<sup>36</sup> Мотиви са серафимима, „сараценским“ нишама и комбинацијом геометријског и биљног украса изнад парапета на оба бочна отвора Лазарице, гакође су преузети са Лазареве припрате (сл. 17). Уочено је да положај плоче са серафимима у Хиландару „потпуно одудара од система скулпторалне декорације”.<sup>37</sup> Чак постоји мишљење да је сав клесани украс хиландарске спољне припрате у секундарној употреби.<sup>38</sup> У сваком случају, Поповић је имао ваљаних разло-

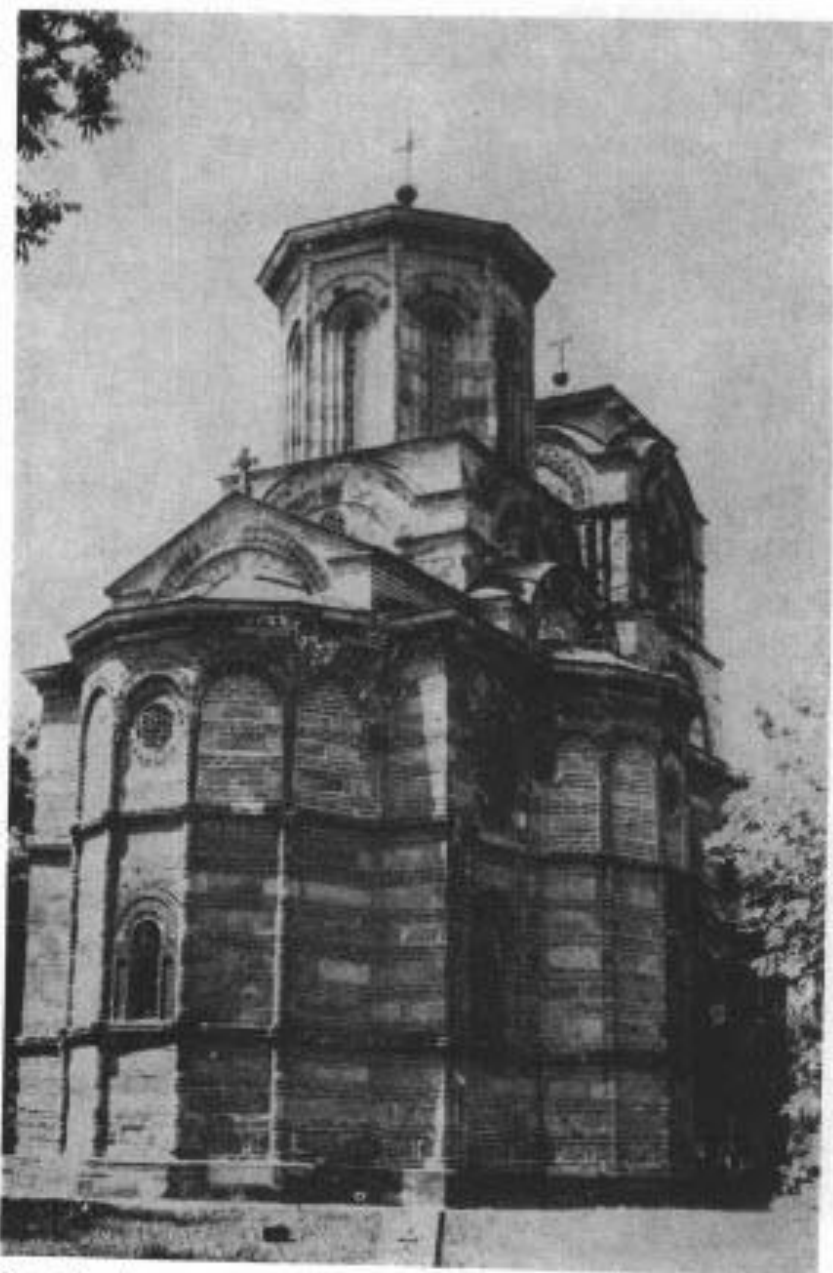
Сл. 23. Лазарица — данашњи изглед (са уклоњеним сликаним шах-пољима под слепим аркадама)  
Fig. 23. Lazarica — aspect actuel (les damiers peints sous les fausses arcades ayant été supprimés)

Лазарица какву данас видимо (сл. 23) углавном је задржала изглед који јој је дао Пера Поповић. За време систематских археолошких

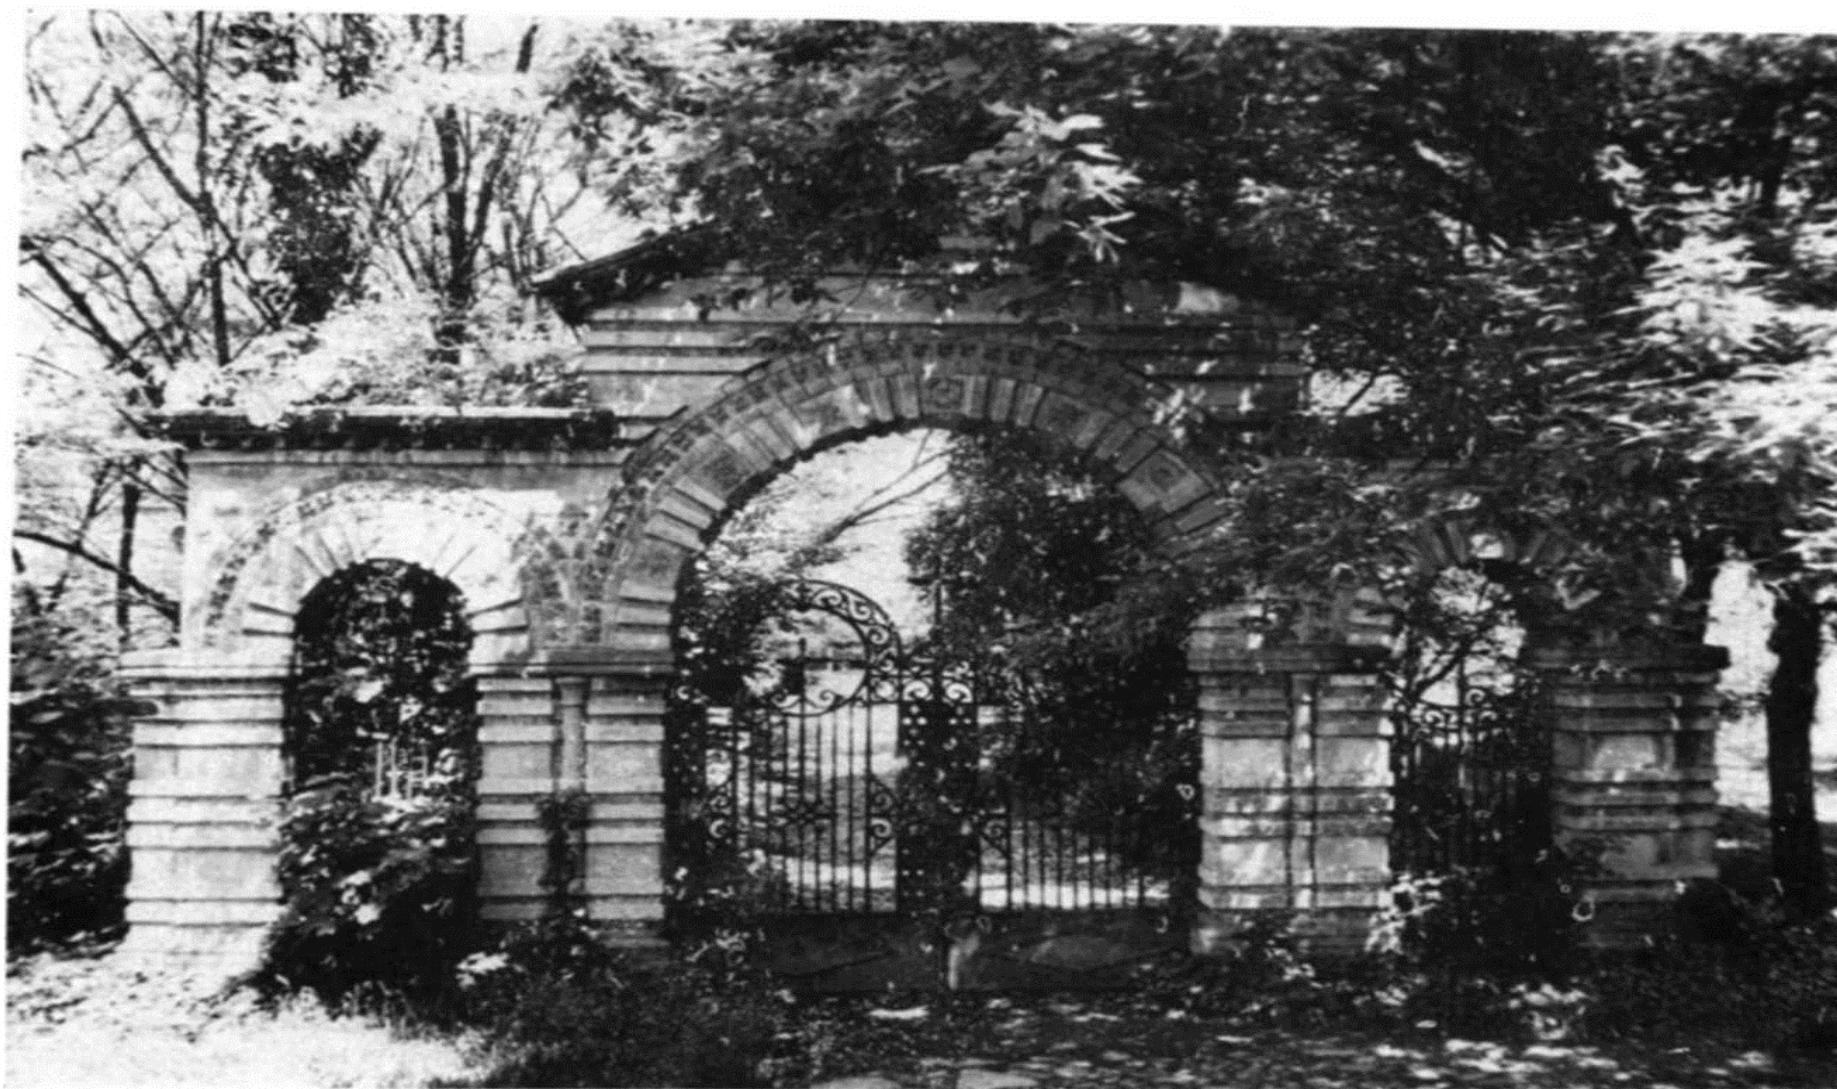
Сл. 24. Улазна капија југозападно од цркве (део уклоњене ограде)

истраживања Крушевца (1961—71) делимично је замењен кровни покривач, извршена је замена дотрајалог плочника око цркве, као и фуговање у висини кровних венаца, архиволти и кубичних постоља са местимичном прерадом зупчастих венаца.<sup>69</sup> Том приликом су уклоњена и сва сликана шахпоља. О оправданост овог поступка мора се озбиљно размислити, јер је Поповић обновио шахпоља према траговима на које је наишао.<sup>70</sup> С друге стране, уклањање монументадне ограде око цркве може се правдати идејом успостављања целине Лазаревог града. Добро је што је као траг њеног постојања и завршног чина рестаурације сачувана улазна капија (сл. 24).<sup>71</sup>
