# Град Рам

ГОРДАНА СИМИЋ—ЗОРАН СИМИЋ

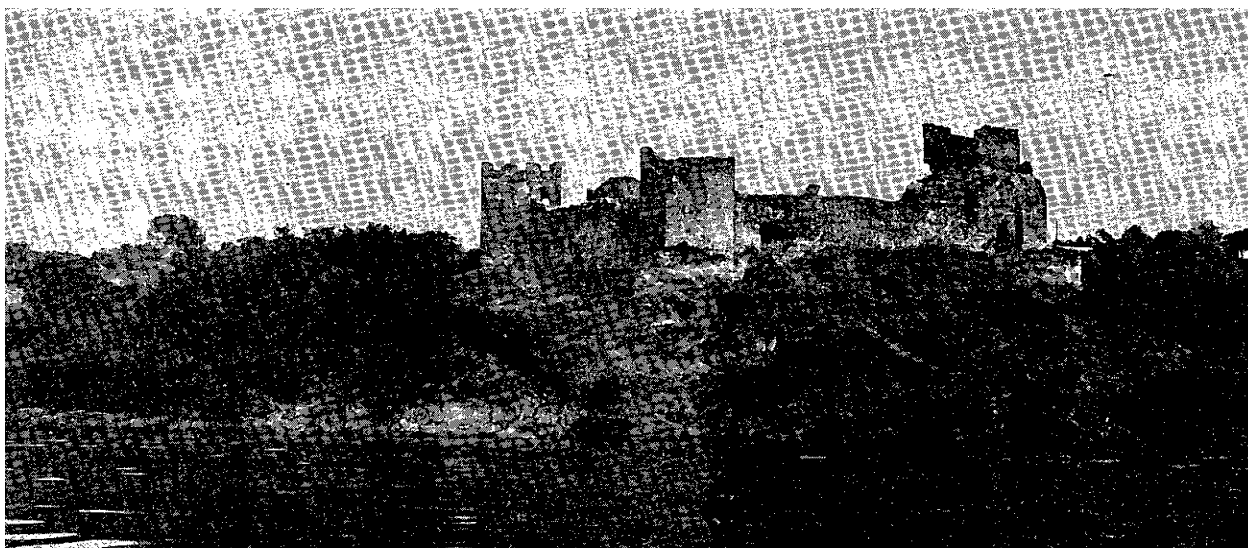
Сл. 4. Општи изглед рамске тврђаве (снимио З. Симић)

Овакве прилике на граници налагале су Турцима да појачају одбрамбену линију од Смедерева до Голупца, јер су ту упади били најчешћи. Изградња нових утврђења пружала би сигурност пограничним областима, а граница би била знатно ојачана. Тако је нови султан Бајазит II одлучио да у Куличу и Храму (Раму) подигне нова утврђења. Наши летописци су забележили овај догађај, па се у београдском и цетињском летопису наводи под 1483. годином: „Ходи Мехмед паша на Ду-нав и сазида два града Храм и Кулич.”<sup>25</sup> У нешто доцнијем Бранковићевом летопису овај исти текст се налази под 1493. годином.<sup>26</sup> Како се у сва три летописа изградња Храма и Кулича помиње као истовремена, а на основу других података се поуздано зна да је Кулич подигнут 1483. године<sup>27</sup>, мислимо да се ова година мора прихватити и као година изградње рамске тврђаве. Занимљиво је да се изградња Кулича и Храма у нашим летописима приписује Мехмед-паши, који је умро две године раније, а не његовом наследнику султану Бајазиту II, који је једини могао да нареди њихову градњу, и то с оправданим циљем да брани границу (сл. 4).
