Зграда Универзитета у Нишу

МИЛОРАД ВОЈИНОВИЋ

- Споменичке вредности
- Радови на обнављању
- Обликовање екстеријера и дела ентеријера

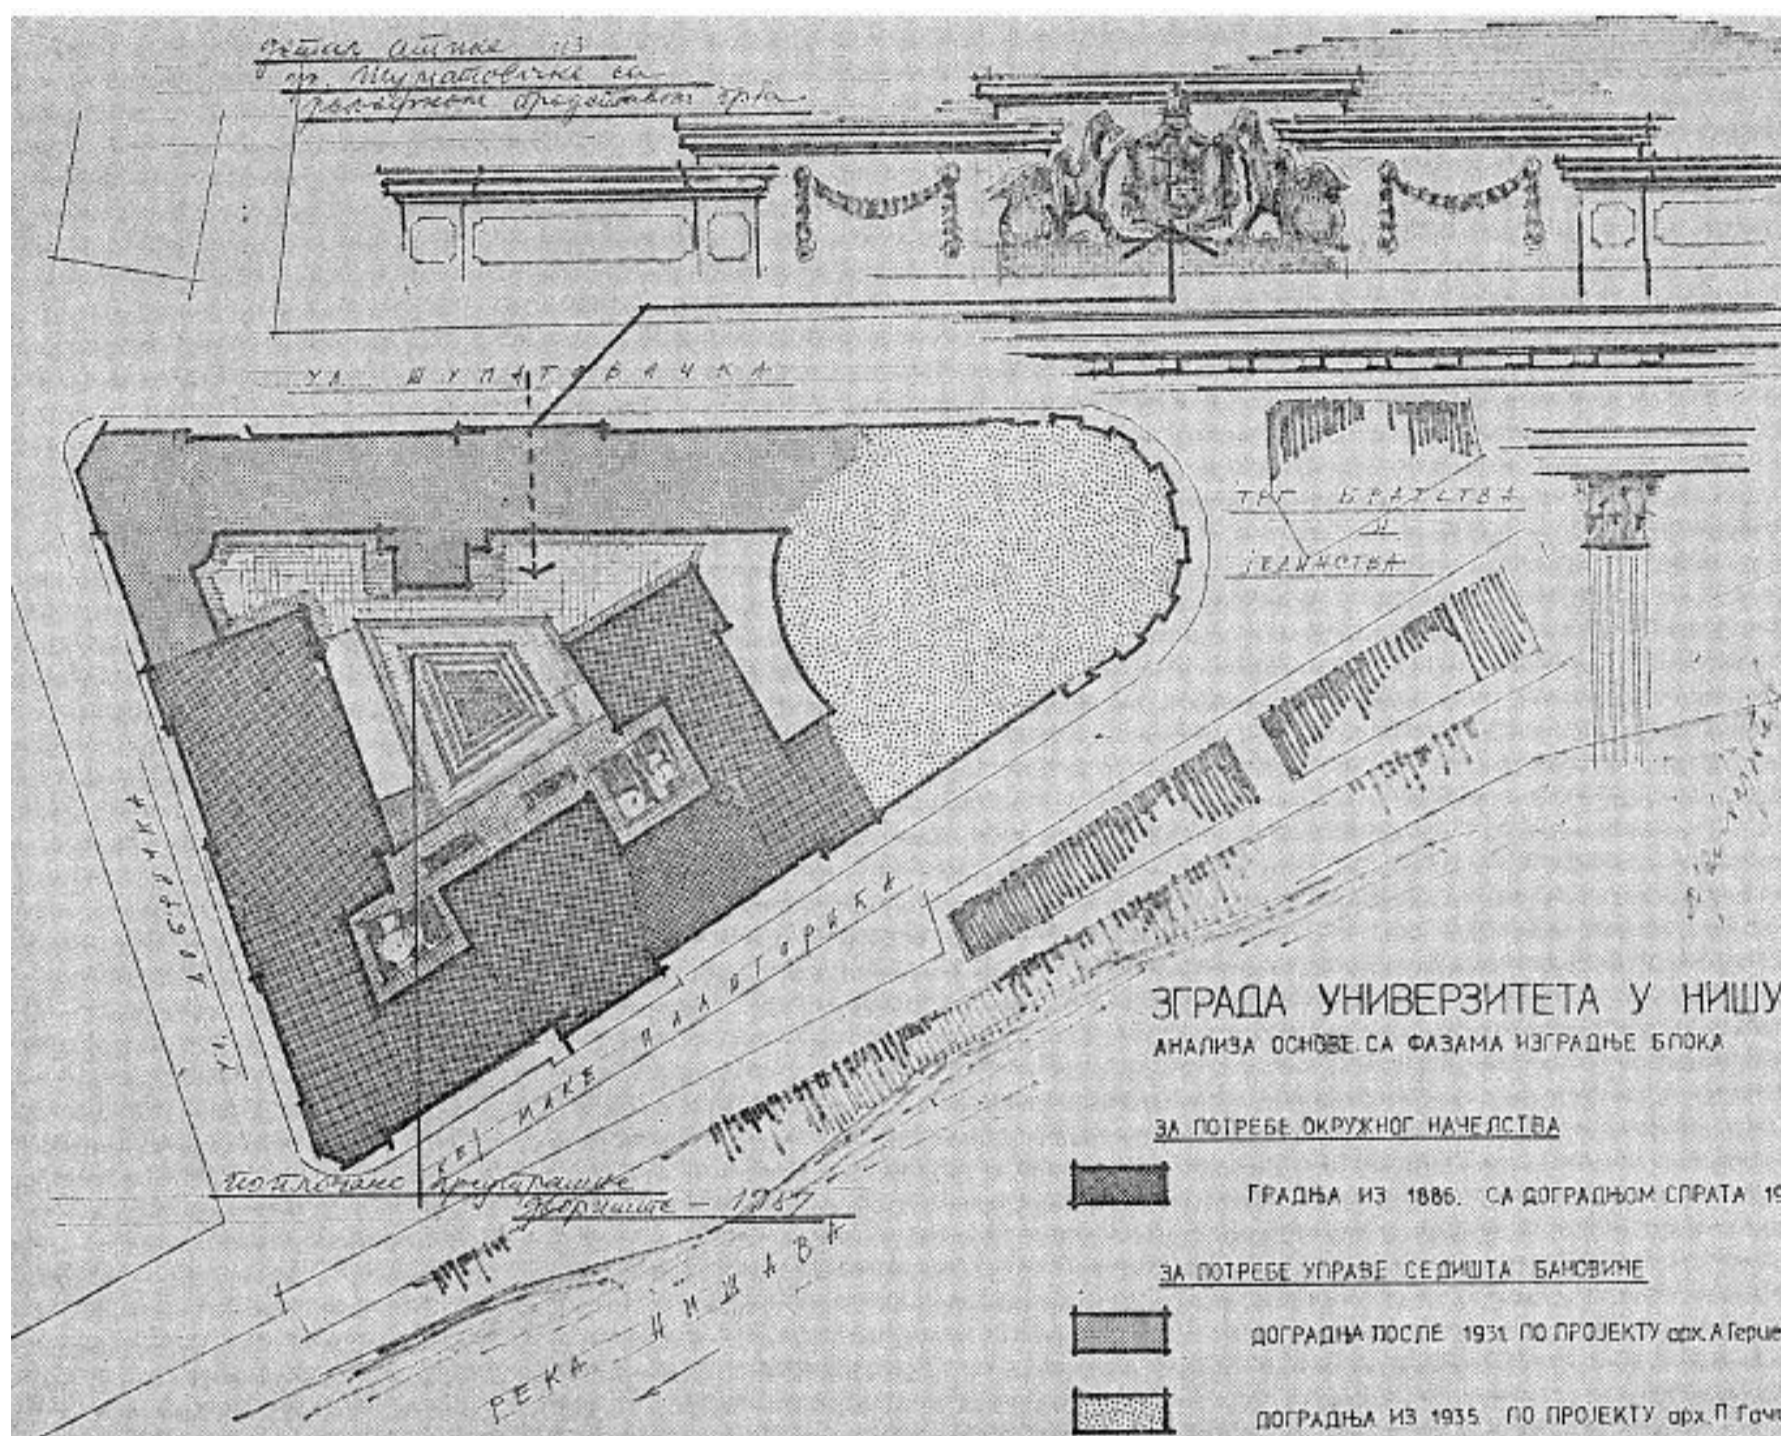
Анализа основе са фазама изградње блока зграде Универзитета у Нишу.

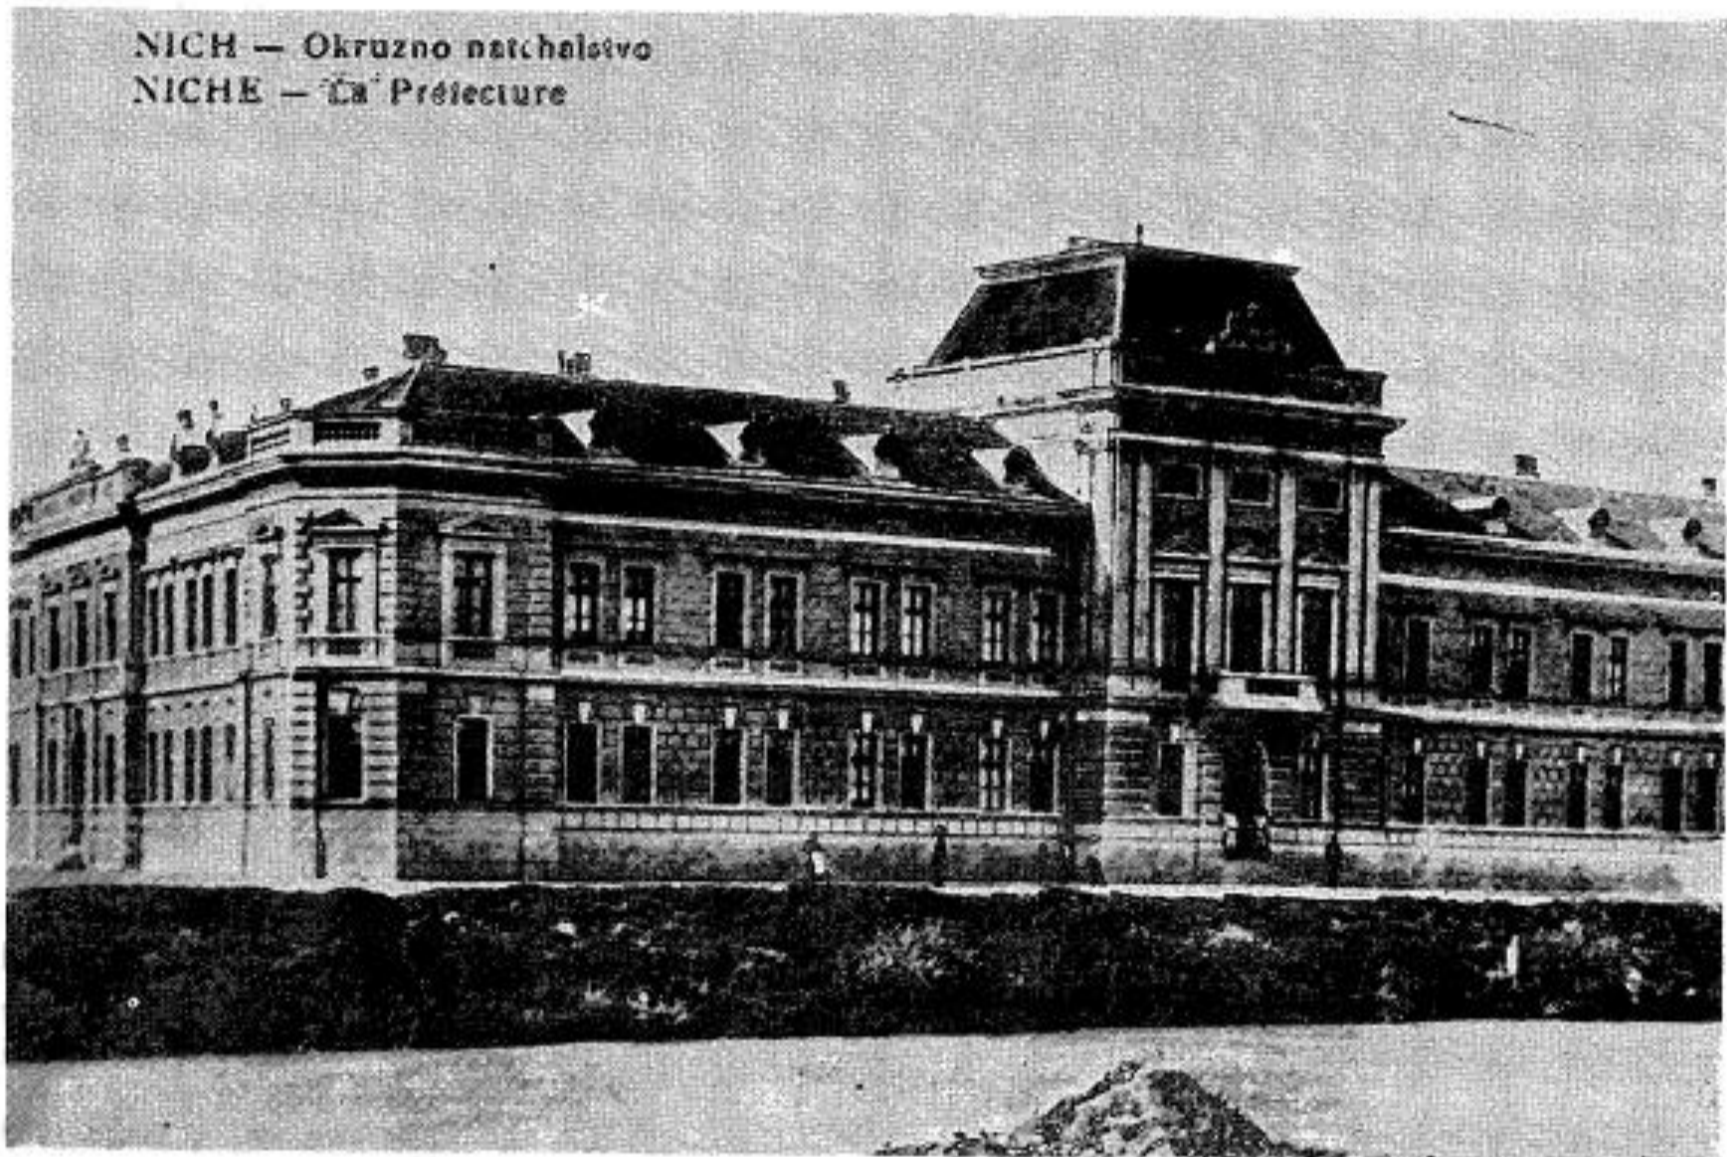
Сл. 1. Изглед зграде из времена њеног првобитног облика и састава.

стички акценат. И средишњи ризалит са улазном партијом из Улице добричке, мада не у тој мери наглашен, исказан је композиционо пластично као и онај са кеја, с истакнутим међупрозорским и угаоним пиластерима кроз читаву горњу етажу све до нивоа кровног венца, уз напомену да се висински ту и завршавају. Сви фасадни ризалити завршавају се по вертикали кровним атикама, што чини својеврстан печат у односу на композицију и састав зграде у целини. То иде у прилог размерама модерних монументалних грађевина, како је, поред осталог констатовао и Каниц.⁸ (сл. 1)

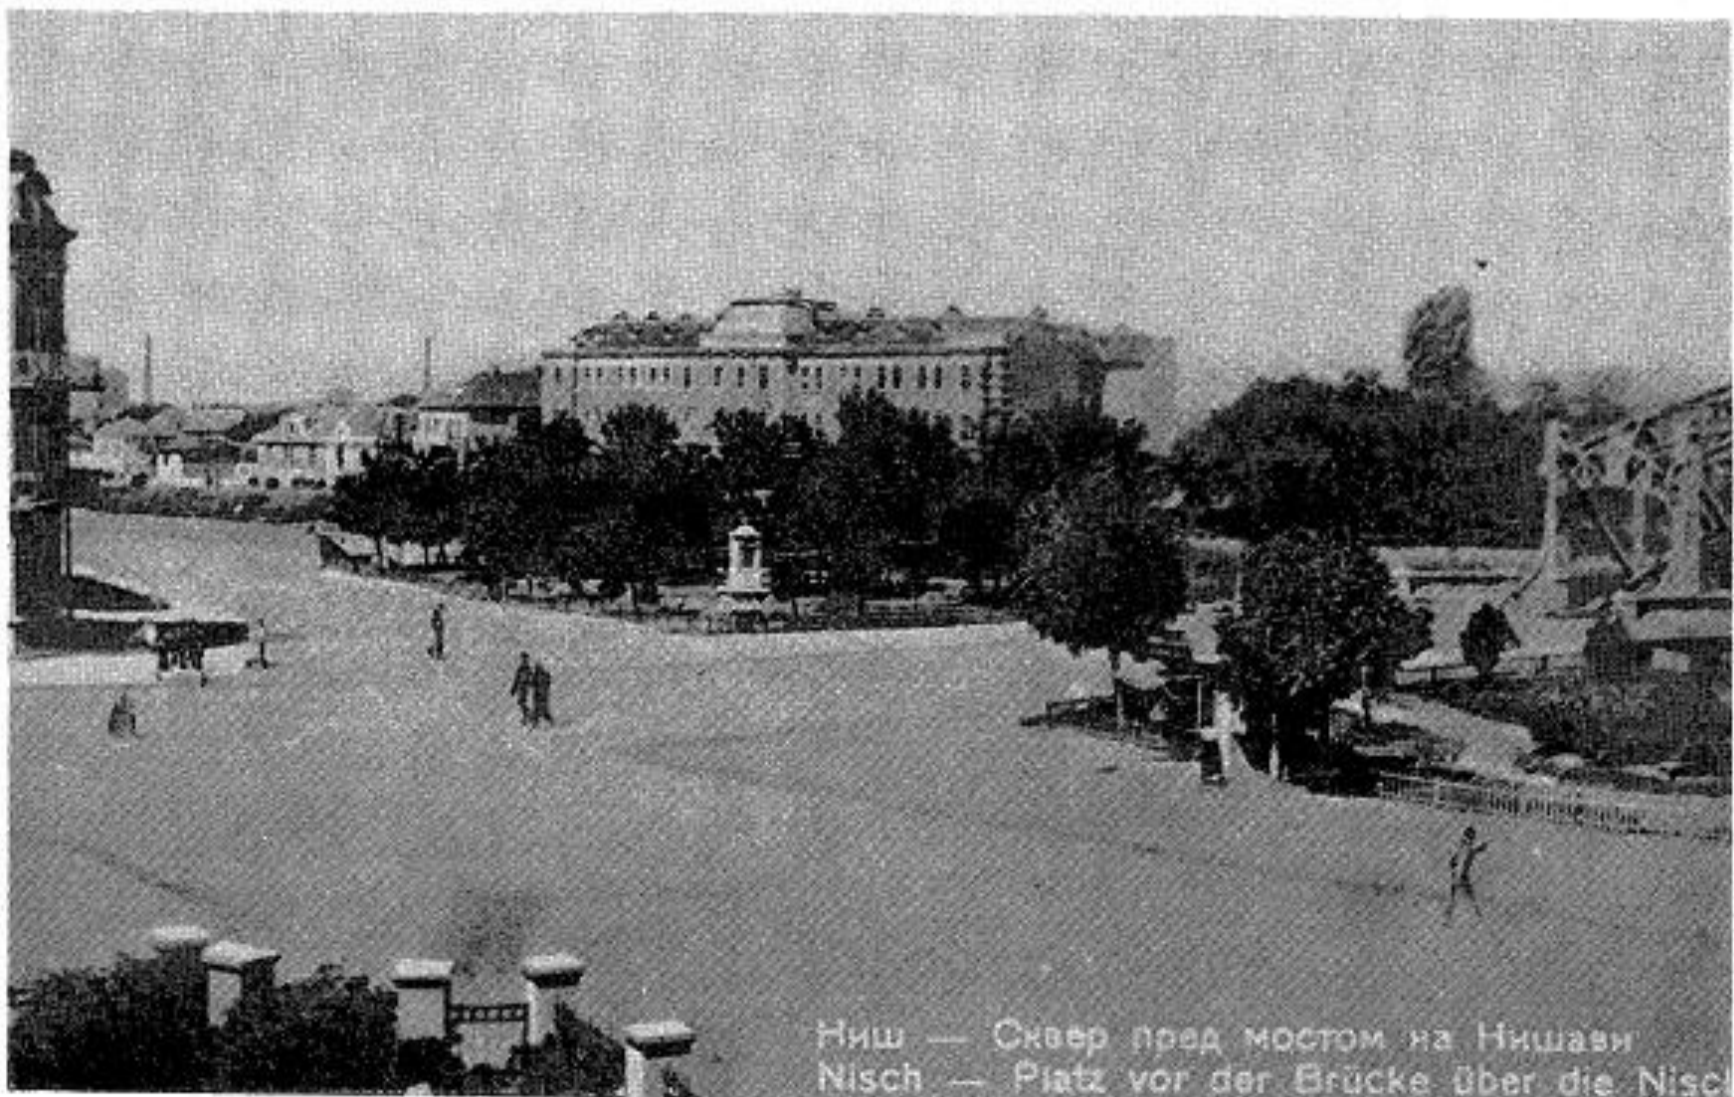
Сл. 2. Поглед на зграду са централног градског трга из времена после 1925. год.

По завршетку рата, зграда је и даље припадала Окружном начелству, под које је, у то време, осим нишког, потпадало још пет срезова. Повећање целокупног административног апарата довело је до потребе за проширењем канцеларијског простора у оквиру постојећег габарита ове зграде. Године 1925. дограђен је још један спрат.¹⁰ Приликом доградње се апсолутно водило рачуна не само о уклапању новог дела у постојећу архитектуру, већ и о њеном обједињавању у оквиру постојећег габарита у целини. (сл. 2)

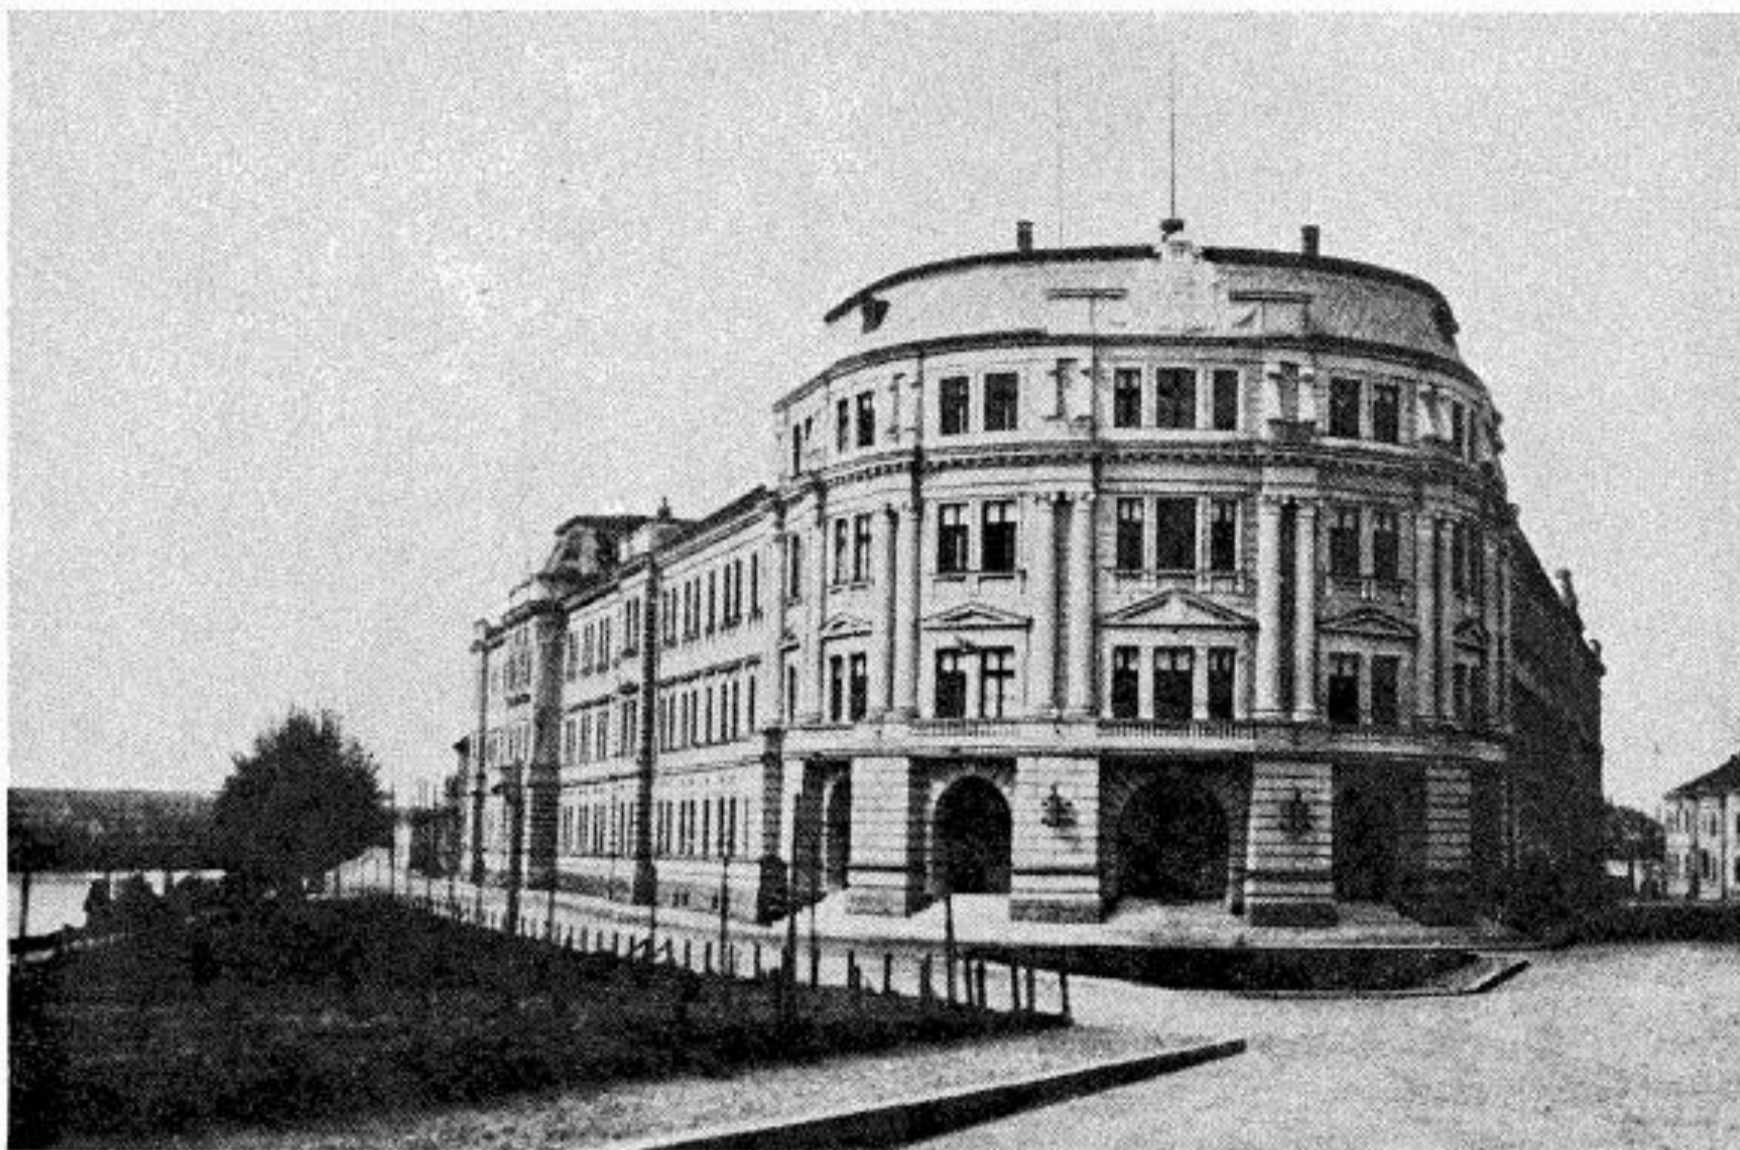
Сл. 3. Изглед зграде из времена пред други светски рат, са погледом на у то време решен фронтални анекс са трга заједно са улазном партијом

Улазни тракт зграде, осовински по висини конвексно заобљен према тргу, завршава се по вертикали надвишеним, умањеним спратом изнад главног венца саме зграде. Кров је у виду мансардно решеног зарубљеног конуса са посебно наглашеном кровном атиком у односу на осовину самог тракта по вертикали. У средишњој зони је и државни грб, изведен у рељефу. (сл. 3)

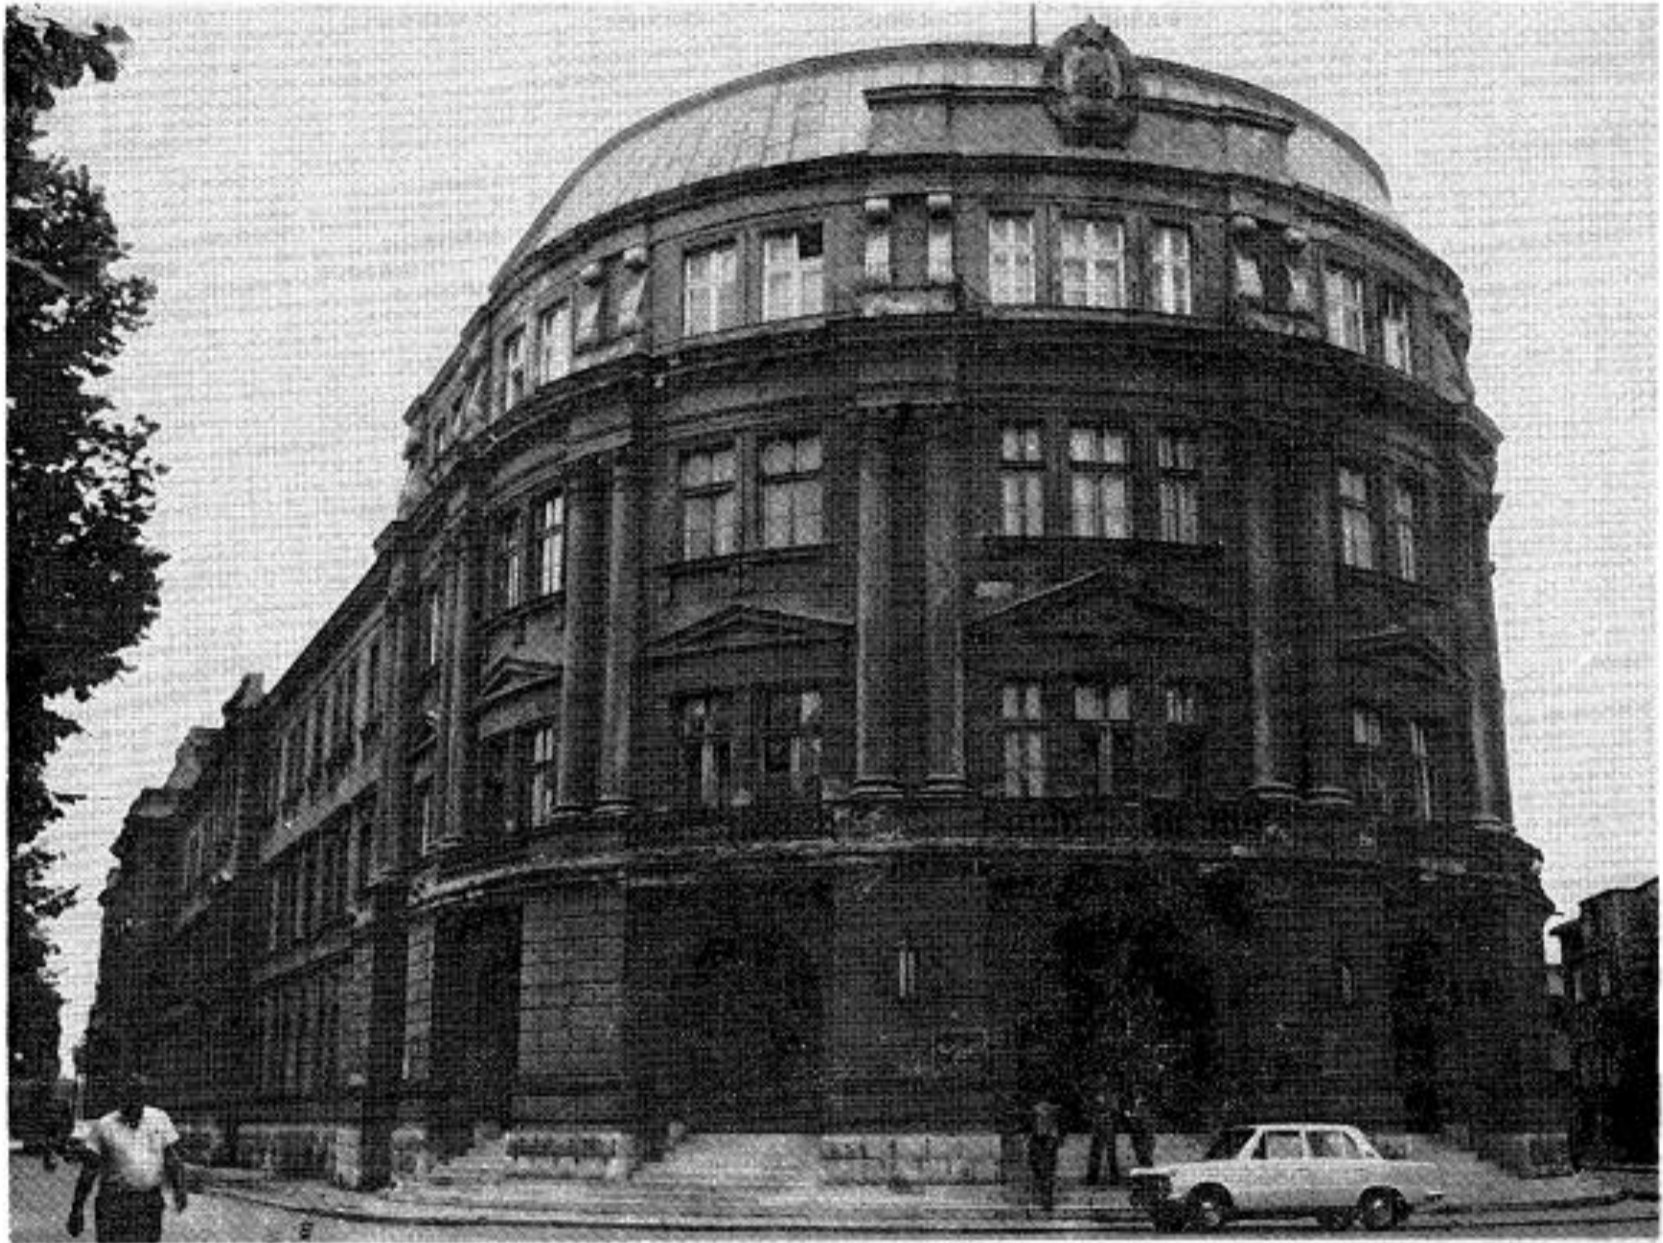
Сл. 4. Изглед зграде са погледом у истом правцу из времена пре почетка конзерваторско-рестаураторских радова од 1976. год.

Лимени кровни покривач на закошеној, чеоној мансардној кровној површини поправљан је неадекватно у неколико последњих година пре почетка радова више пута. Зато је остао и местимично оштећен, а рутинско повезивање кровних табли спајањем није одговарало аутентичном облику, који се може видети на сачуваним старим фотографијама из предратног времена (сл. 4).

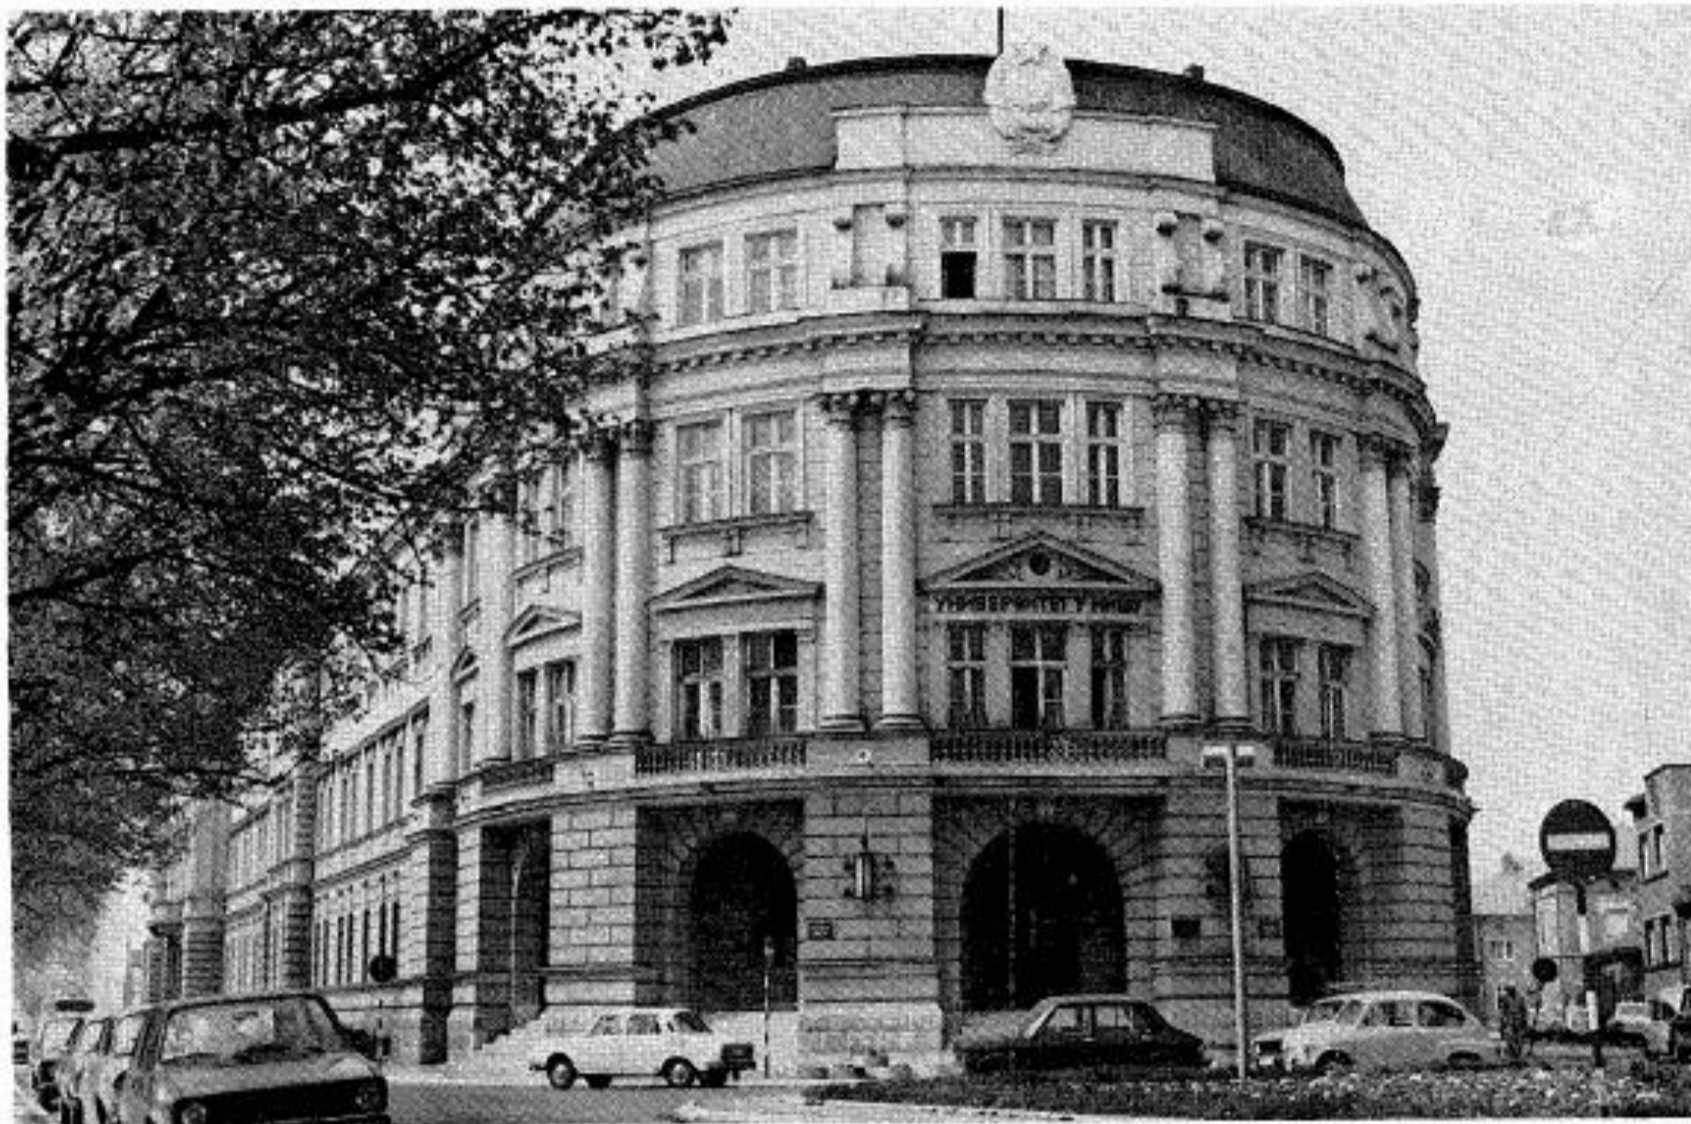
Сл. 5. Изглед зграде са погледом у истом правцу из времена после изведених радова на реставрацији фасадних површина, колористички достојно третираних, односно презентованих.

У оквиру завршних радова у овој фази истакнут је још и натпис установе, „Универзитет у Нишу“ и њен симбол у виду бронзане плакете са рељефом у бронзи,¹⁹ а са уграђивањем у фризом пољу, односно тимпанону, надвишеном у средини на првом спрату. (сл. 5)

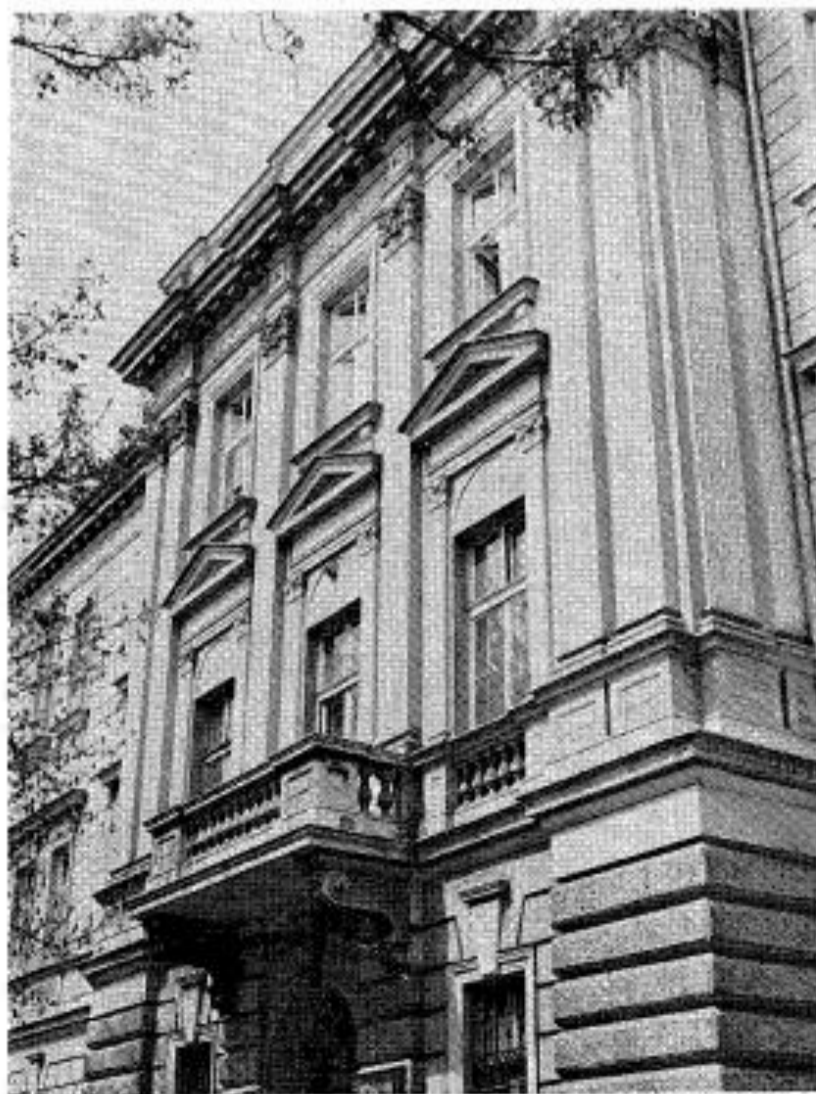
Сл. 6. Поглед на средиште зграде
Fig. 6. Partie centrale de l'édifice.

У оквиру ових радова, у зони средишњег ризалита са улазном партијом, приступило се и статичким интервенцијама у склопу балкона на првом спрату. Оптерећење је пренето на конзолне челичне носаче постављене на крају, који су са спољње стране и у старијим фазама визуелно били маскирани украсним елементима од декоративно обрађеног лима, попут класичноренесанских конзола са волутама. Балконска плоча чије је оптерећење овом приликом пренето на постојеће челичне носаче, фланкирајуће попут конзола и са решењем помоћу накнадно уграђеног, скривеног челичног носача по принципу просте греде, израђена је од камена састављеног из ламела, међусобно спојених одговарајућим можданицима.²⁰ (сл. 6)
