## БЕОГРАДСКА ТВРЂАВА

Конзерваторски и испитивачки радови у 1960.

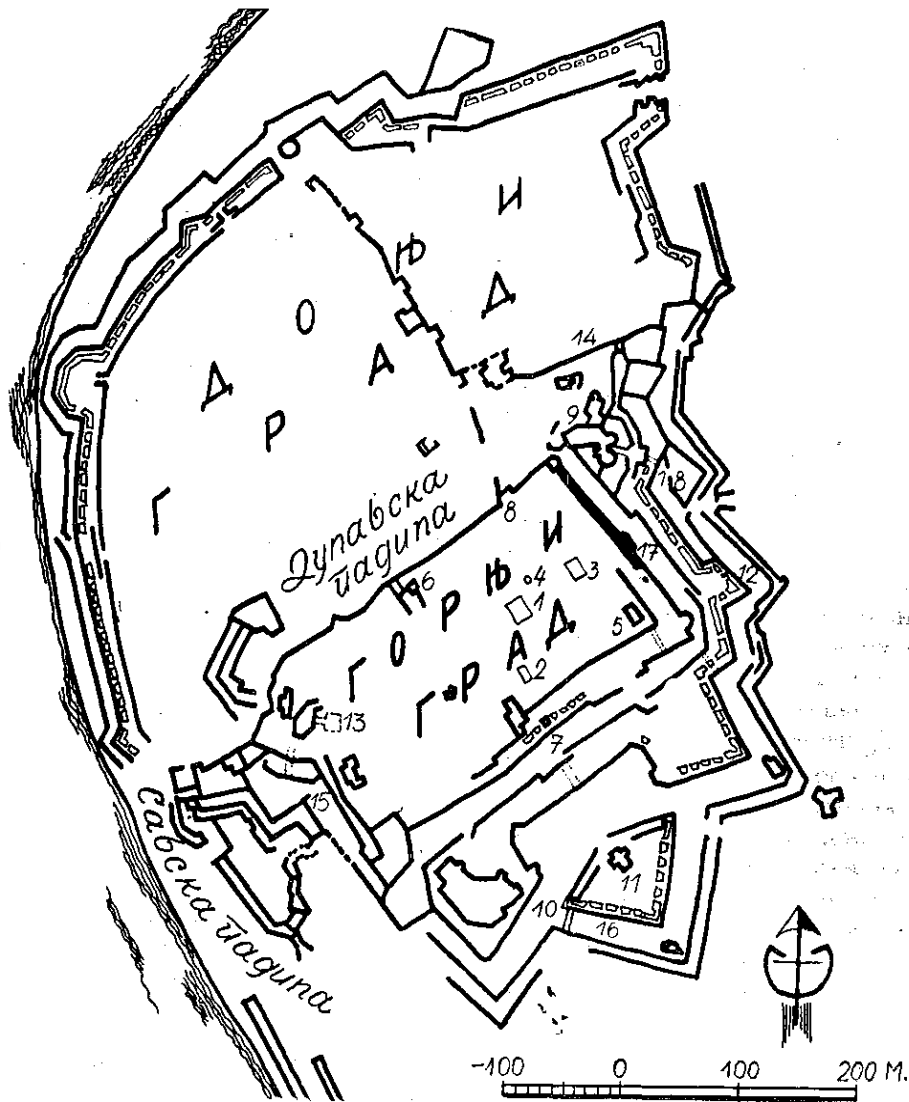
Сл. 1. Ситуација Београдске тврђаве, приказ плана конзерваторских радова по етапама. I етапа: 1 — темељи џамије; 2 — темељи административне зграде; 3 — темељи болнице (?); 4 — темељи турбета; 5 — остаци барутног магацина; 6 — чесма из турског периода и Дефтердарова капија; 7 — Сахат-кула и капија под Сахат-кулом; 8 — кула северозападног бедема; 9 — Зиндан капија; 10 — Карађорђева капија; 11 — зграда бивше стражаре, „Карађорђева скупштина“; 12 — остаци турског бастиона; 13 — Римски бунар; 14 — североисточни бедем „цвингер“; 15 — бедем код гробница народних хероја; 16 — бедем код Карађорђевог капије; 17 — североисточни ров; 18 — капија источног равелина. II етапа: Доњи град. III етапа: Доњи град, Савска падина, Дунавска падина. — Fig. 1. Situation de la Citadelle de Beograd, plan des travaux de conservation prévus par étapes. Ière étape: 1 — fondements de la mosquée; 2 — fondements de l'édifice destiné à l'administration; 3 — fondements de l'hôpital (?); 4 — fondements de la turbèh; 5 — vestiges de la poudrière; 6 — fontaine datant de l'époque turque et la Porte de Defterdar (Ministre des Finances); 7 — Porte surmontée de la Tour à l'horloge; 8 — tour du rempart nord-ouest; 9 — Porte des prisons; 10 — Porte de Karageorges; 11 — ancien corps de garde, «Assemblée de Karageorges»; 12 — vestiges d'un bastion turc; 13 — Puits romain; 14 — rempart nord-est dit «Zwinger»; 15 — rempart auprès des tombeaux des héros nationaux; 16 — rempart auprès de la porte de Karageorges; 17 — fossé nord-est; 18 — porte du ravelin oriental. IIème étape: Forteresse inférieure. IIIème étape: Forteresse inférieure, Flanc tourné vers la Save, Flanc tourné vers le Danube.

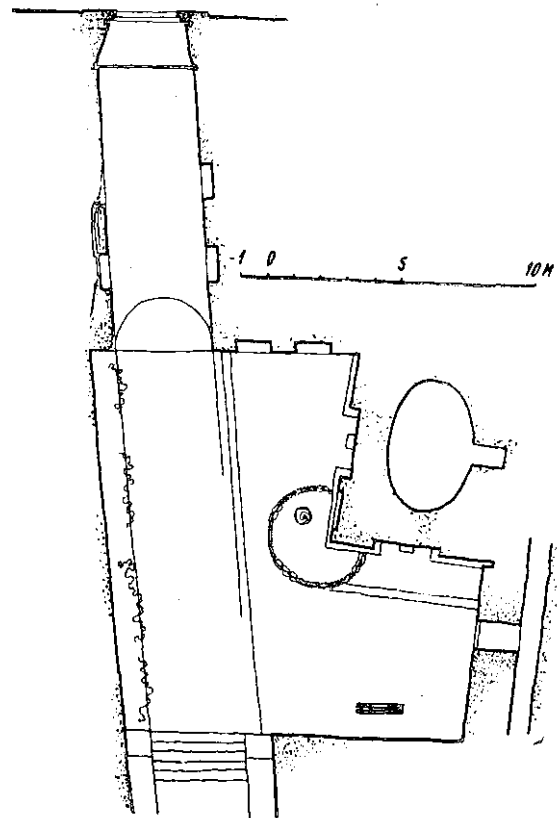
Сл. 3. Основа чесме у Горњем граду и Дефтердарове капије. — Fig. 3. Plan de la fontaine située dans la Forteresse supérieure et de la porte de Defterdar.

То је грађевина правоугаоне основе (сл. 3) са две слободне фасаде, зидана од правилно тесаних квадера жућкастог ташмајданског пешчара. На фасадама су нише са разгранатим арапским луком, док се на југозападној фасади, поред средње, налазе још две плиће нише, у

У току 1960. године извршено је местимично блоковање оштећених делова фасаде, а ћерамида замењена где је било потребно на крову. Што се тиче банка, који је према фотографији из 1956. године<sup>7</sup> био само делимично откривен, сада

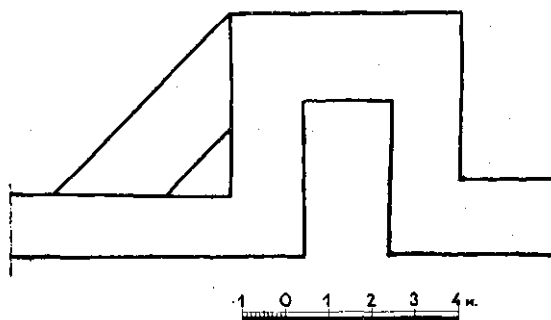
Сл. 11. Основа куле северозападног бедема Горњег града. — Fig. 11. Plan de la tour flanquant le rempart nord-ouest de la Forteresse supérieure.
