## ЦРКВА МАНАСТИРА ДАВИДОВИЦЕ НА ЛИМУ

### *Испитивачки радови*

### *Стање грађевине*

#### *Конзерваторски радови*

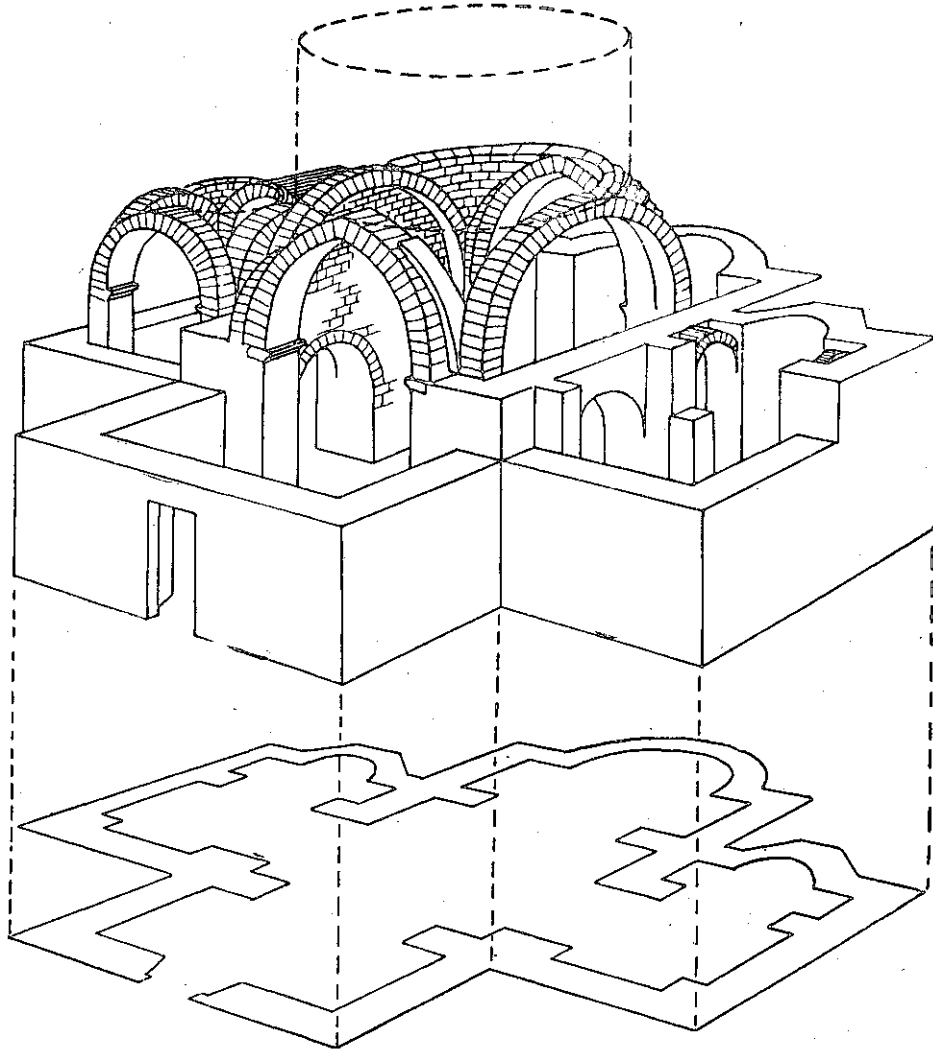
Сл. 5. Реконструкција „скелетног“ начина грађења цркве. — Fig. 5. Reconstitution de la construction de l'église à la manière «de squelette».

код западног лука северне капеле) да конструктивна веза пиластра и зида не постоји дуго испод ослонца лука. То значи да је у време кад је изведен лук, зид између пиластара имао малу висину, а да је попуњавање шупњине испод лука извршено касније. Зидови су у целој дужини извођењи једновремено, те је унутрашње лице остало и даље неповезано са пиластрима, док са спољне стране ли-

це зида иде континуално и обухвата и поластре и шупљину испод лука. Овакав начин конструисања грађевине могли бисмо назвати „скелетним“ начином грађења, макар да он није изражен у потпуној форми.<sup>9</sup> У прилог томе иде и чињеница да се јужна капела срушила, а да за собом није повукла и зидове централног простора. Додуше, спољна облога зида на тим местима је отпала, али је централно кубе остало сачувано, можда баш захваљујући таквом систему грађења.

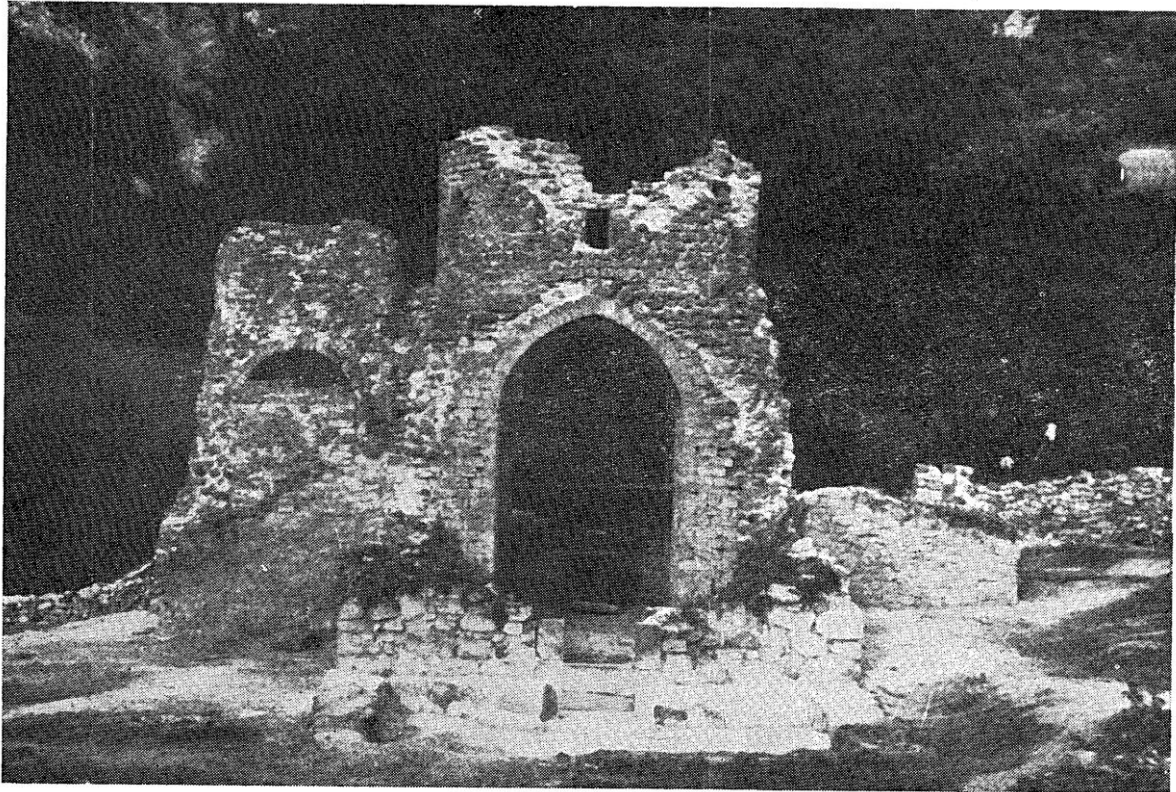
Сл. 6. Изглед цркве са запада после рашчишћавања. — Fig. 6. Vue de l'église, prise du côté de l'ouest après le déblayage.

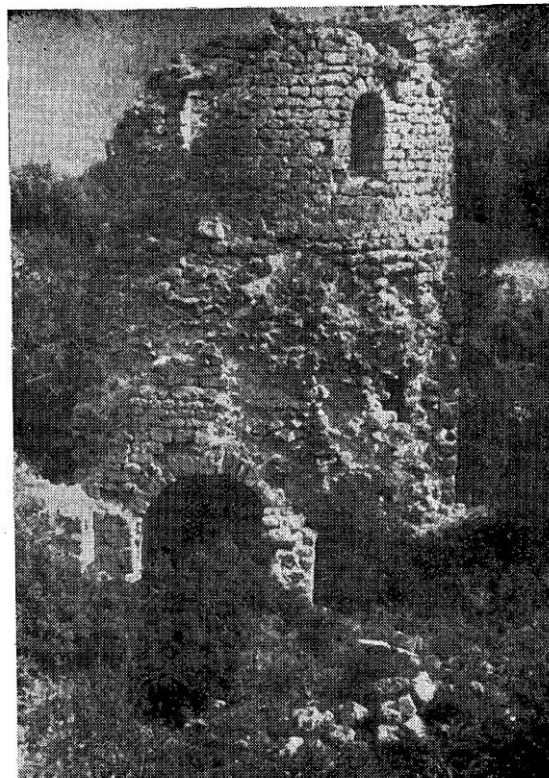
Сл. 8. Централни простор са кубетом према јужној капели. — Fig. 8. Partie centrale de l'église avec sa coupole du côté de la chapelle sud.

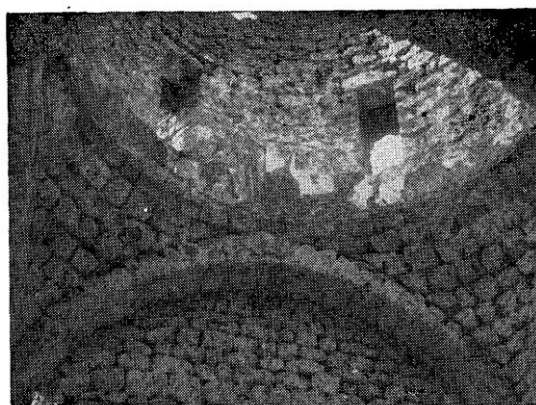
Сл. 7. Централни поткуполни простор, јужна страна. — Fig. 7. Partie centrale de l'église surmontée de la coupole, côté sud.

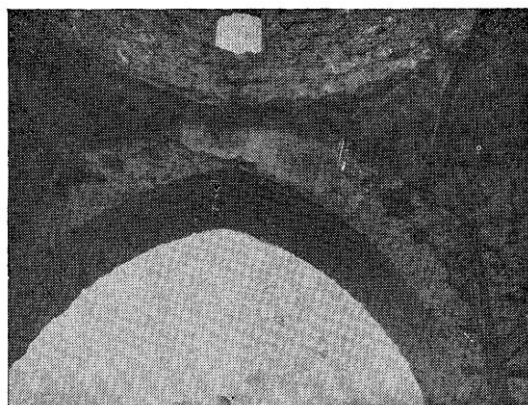
Сл. 9. Источна страна под централним кубетом. Положај узиданих резонатора. — Fig. 9. La partie orientale surmontée de la coupole centrale. Emplacements des résonateurs encastrés dans le mur.

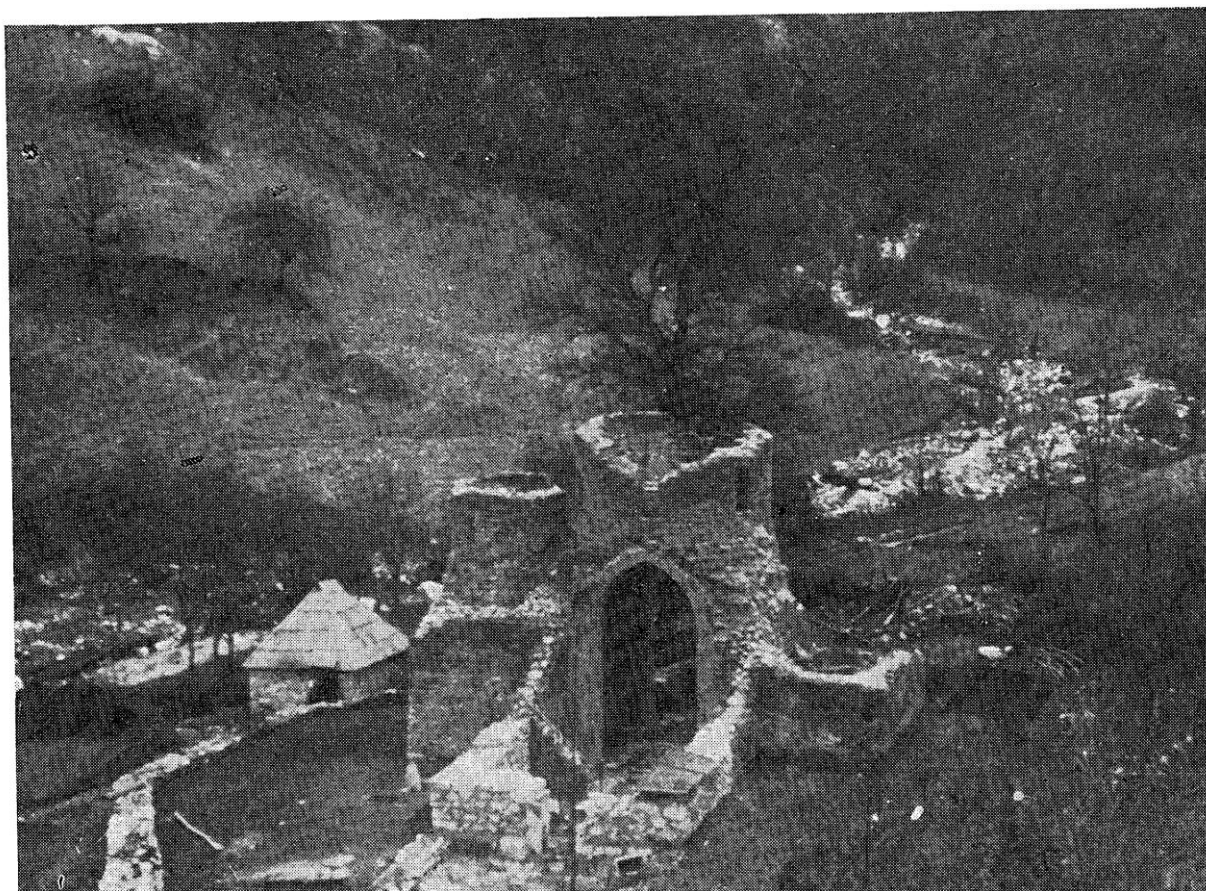
Сл. 25. Поглед на цркву са југозапада после конзервације. — Fig. 25. L'église vue du côté du sudouest après la conservation.
