## КОНЗЕРВАТОРСКИ РАДОВИ НА ФРЕСКАМА ЦРКВЕ У ДОЊОЈ КАМЕНИЦИ

### *Подаци о цркви*

### *Стање фресака пре радова*

### *Конзерваторски радови на фрескама*

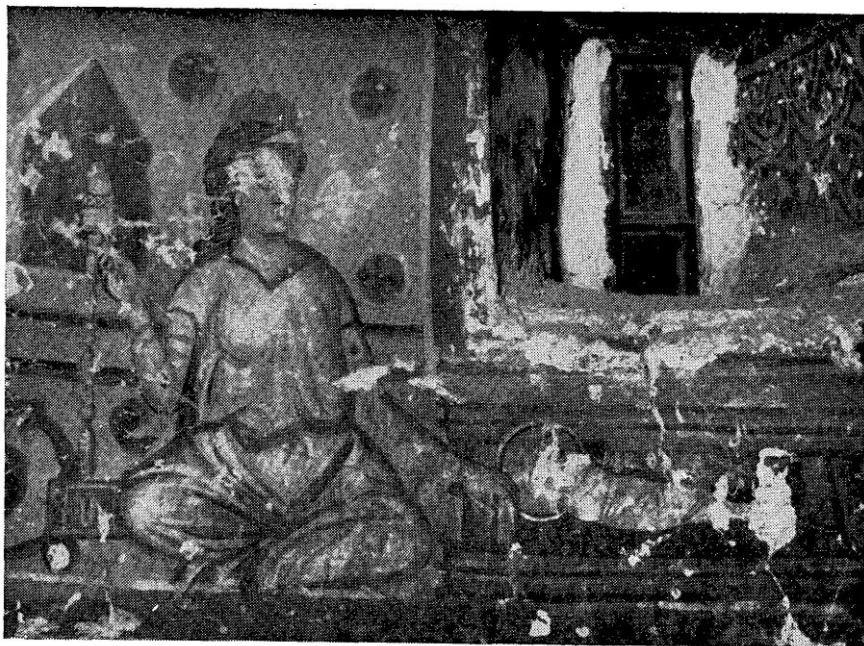
Сл. 1. Девојка са преслицом, детаљ из композиције Рођење Богородице, у припрати. — Fig. 1. La jeune fille à la quenouille, un détail de la composition représentant la Naissance de la Vierge, dans la narthex.

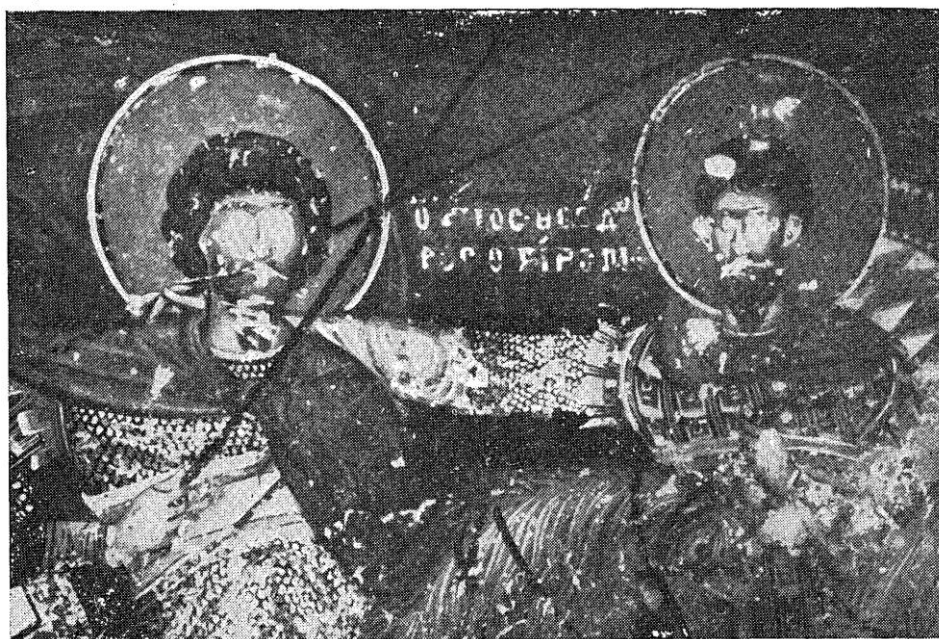
Сл. 4. Теодор Стратилат и Теодор Тирон, западни зид припрате. — Fig. 4. Théodore Stratilat et Théodore Tiron, mur ouest du narthex.
