КОНЗЕРВАТОРСКИ РАДОВИ НА ЦРКВИ МАНАСТИРА ГОРЊЕ КАМЕНИЦЕ

EGLISE DE LA SAINTE TRINITE, MONASTERE GORNJE KAMENICE

Travaux de conservation de l'architecture.

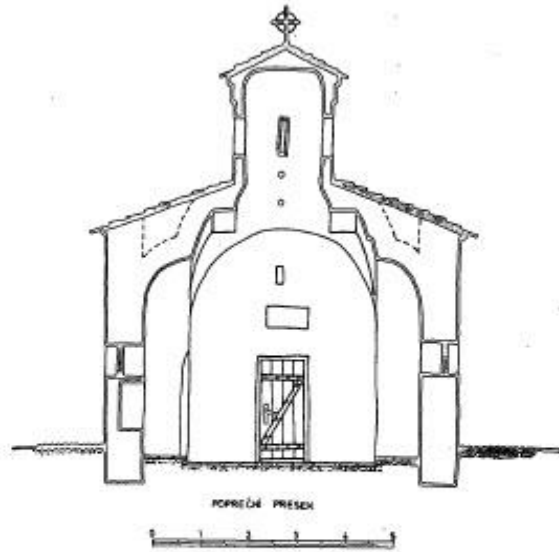
3. Манастир Горња Каменица, код Књажевца, подужни пресек
3. Monastère de Gornja Kamenica, près de Knjaževac, coupe longitudinale

извршио је испитивачке радове и техничко снимање на самој цркви и њеној ближој околини. Црква је затечена у веома лошем стању, пошто су зидови и сводови јако испуцали, тако да је свод западног травеја и западни део поткуполног простора морао одмах да се подупре да не би дошло до већих оштећења и рушења осталих делова цркве, кубичног постоља и тамбура кубета. Заливање и кајловање које је изведено још 1949. г. није могло да задржи даље пуцање и ширење пукотина, јер су кајлови од камена набјигани одоздо и, наравно, после пар година почели су да испадају. Све већем оштећењу и ширењу пукотина допринело је и прокишњавање цркве, јер је покривач од ћерамиде излупан и иструлео, а блокови сиге од кога су зидани сводови све више су се распадали и слабили. Обимни као и унутрашњи зидови такође су доста оштећени, највише од прокишњавања, а пукотине су вероватно настале услед померања тла и клизања терена услед продирања подземних вода, пошто се изнад цркве на брду налазе извори, како површински тано и подземни.

Призидани ексонартекс из XIX века који је доста неправилно и несолидно зидан са slabим темељима, последњих година доста се нагнуо на западну страну, тако да је неко, да би зауставио ово нагињање, везао

гвозденим утегама ексонартекс за западни део цркве, односно за западни калкан. Пошто ни западни калкан цркве није могао да издржи ово оптерећење почео је и он да се нагиње на западну страну пошто га је ексонартекс повукао преко гвоздених затега и котви. После ових померања и нагињања на северном и јужном зиду цркве појавиле су се пукотине на местима где се спајају зидови.

Приступило се изради оплате испод свода западног травеја и поткуполног простора, како би се почело са презиђивањем, пошто су се сводови слегали, а поједини сводари почели да испадају из својих лежишта. Пре почетка презиђивања извршено је растеређење сводова скидањем покривача од ћерамиде, шута и малтера са горње стране сводова. Потом су пажљиво повађени оштећени сводари и замењени новим који су здрави. Поновно презиђивање сводова извршено је старим сводарима и делимично новим у продужном малтеру. Са горње стране сводови су ојачани армираним бетоном, који се ослања на бочне ослонце сводова. Пукотине које су постојале у сводовима на севернај и јужној конхи и на осталим зидовима заливане су течним малтером са инјекционом пумпом под притиском од око 1,5 атм. Пре инјектирања пукотине су са доње стране запушене малтером да не би течни малтер излазио са до-

По завршеном инјектирању и пломбирању постављен је армирано бетонски серклаж према статичком прорачуну проф. арх. Божидара Томића. Серклаж је постављен у висини старог дрвеног серклажа, који је иструлео и који је извађен. Овим серклажом извршено је утезање цркве да не би више долазило до пуцања сводова.
