КОНЗЕРВАТОРСКО-РЕСТАУРАТОРСКИ РАДОВИ НА АРХИТЕКТУРИ ЦРКВЕ МАНАСТИРА ЈОШАНИЦЕ

TRAVAUX DE CONSERVATION ET DERESTAURATION SUR L'ARCHITECTURE MONASTERE DE JOŠANICA

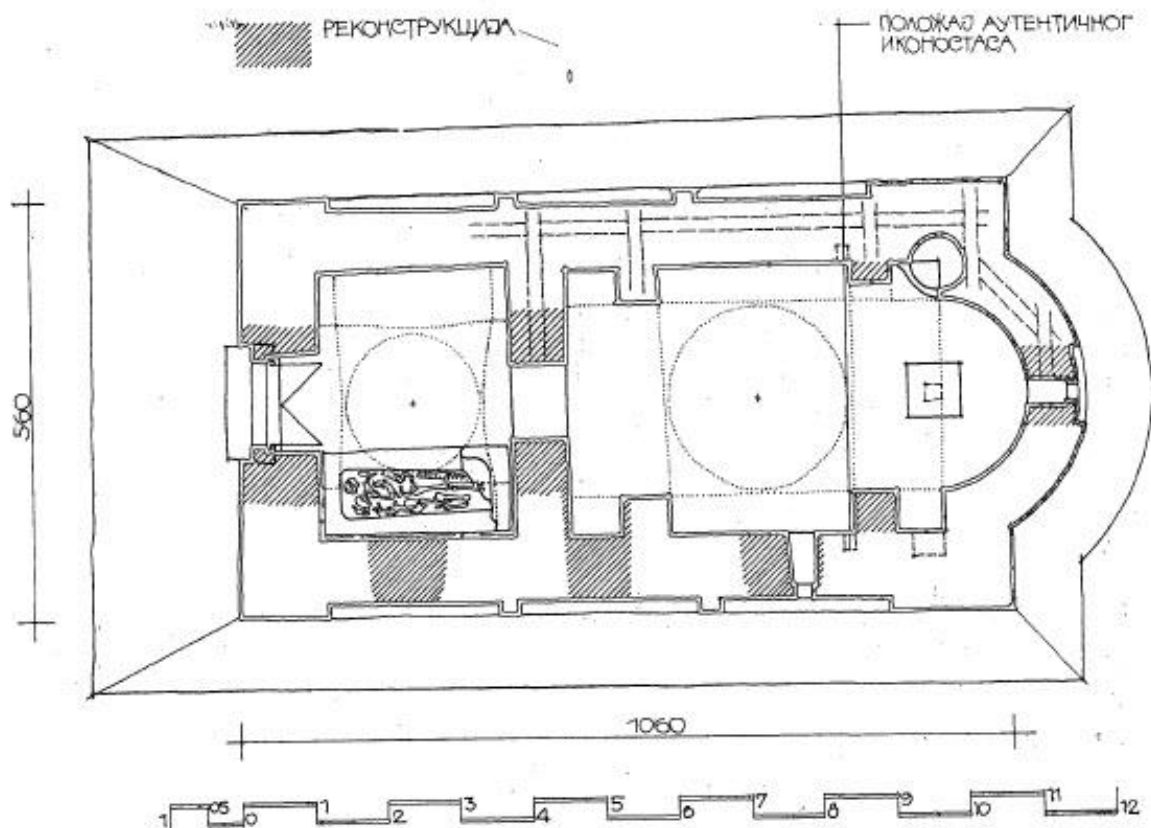
Цртеж 1. Јошаница, основа цркве

см., а испод њега слој шута, од сиге малтера и фрагмената живописа у дебљини од **25 см.** Испод источног прозора са спољне и унутрашње стране пронађени су аутентични остаци првобитног прозора. Пронађен је подпрозорик на висини од **1,27 м.** Прозор је ширине **30 см** са унутрашње, а **20 см**, са спољашње стране. Аутентичност је потврђена постојањем сликане бордуре око прозора. Зидови су зидани од ломљеног и обличастог камена у кречном малтеру а са спољашњих страна, оплаћивање је извршено са тесаном сигом. Најдебљи је западни зид (**1,10 м.**) док су зидови на делу плитких фасадних ниша дебљине **0,95 м.**

Изнад припрате, која је у основи правоугаоног облика (**2,60 x 3,60**) конципирана је купола. Са западне и источне стране, преко пандантифа, подухваћена је са прислоњеним луцима, а са северне и јужне такође прислоњеним луцима који се конзоласто завршавају. Темена бочних лукова су нижа за **50 см.** Купола је са наглашеним тамбуром, са унутрашње стране кружног облика ($2r = 1,70$ м.) а са спољашње осмоугаоног. Преко тамбура постављена је полукружна калота (**8,18 м.**). На северној и

јужној страни тамбура налазио се по један прозор полукружног облика (**45 x 70** цм).

Изнад наоса (**3,60 x 5,1** цм.), постављена је главна купола, ношена са источне и западне стране сводовима преко рандантифа, а са северне и јужне прислоњеним луцима (**5,60**). Ослонци сводова су олакшани са по једном полукружно засведеном нишом (**0,50 x 50 x 3,67**) која са предње стране образује пиластар (**0,50 x 0,50**). Тамбур куполе је наглашен, са унутрашње стране кружног облика ($2r = 2,4$ м). а са спољашње осмоугаоног. Засведен је полукружном калотом (**10,13** м). Према главним странама света постављени су дрвени полукружни прозори, а на споредним странама налазиле су се полукружно засведене нише (**0,45 x 1,40** м.). На обема куполама кровови су покривени бакарним лимом. У продужетку наоса је правилна полукружна апсида (**1,12:2,5** цм.), изнад које је полукалота (**4,27** м.), покривена полукупастим кровом са покривачем од поцинкованог лима. Констатовано је да је црква са северне стране засута плавинама до висине од **1,40** м, а са јужне **55** см. У време када је била напуштена. Са западне стране у правцу бочних зидова цркве, били

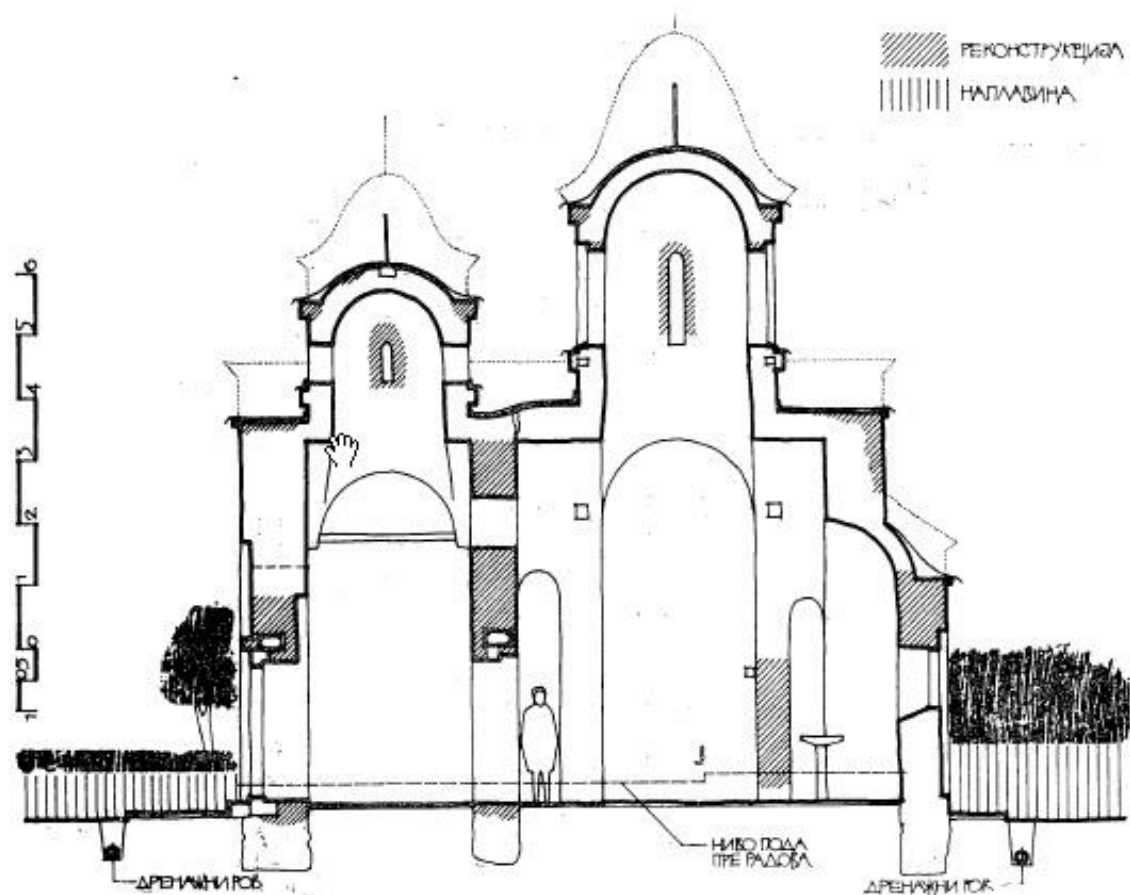
Цртеж 2. Јошаница, подужни пресек

су видљиви остаци ексонартекса (5.10 x 5.60 м). Подигнут је 1890. године, а уклоњен 1945. године, решењем НО Светозарево, због опасности од рушења.

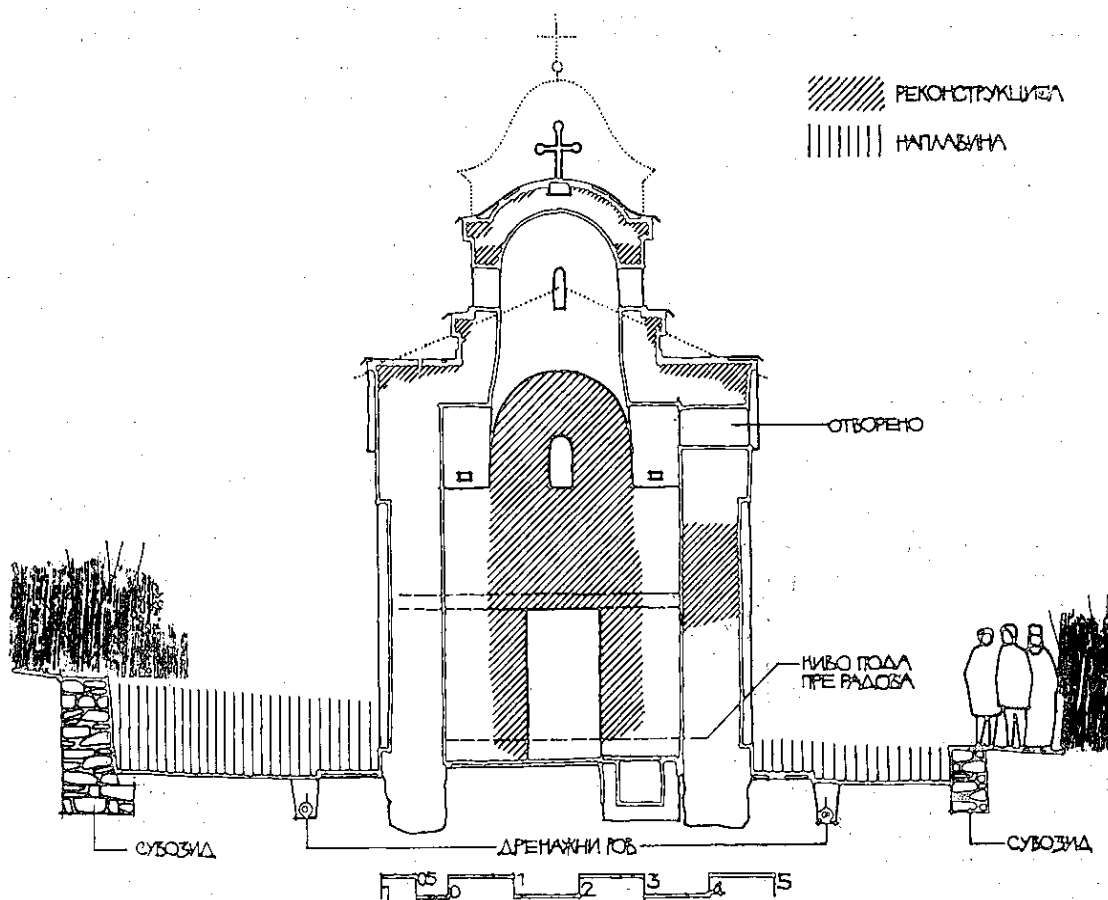
Цртеж 3. Јошаница, попречни пресек кроз припрату

У 1969. години настављено је са радовима, санирању конструктивних елемената и обликовању аутентичне архитектуре. На основу остатака живописа на јужном зиду припрате, констатовано је, да ту прозор никада није постојао и да је затечени, пробијен 1856. године. Приликом реконетрисања и конзервације појединих елемената, водило се рачуна, да се употреби исти материјал као затечени, оригинални. Мотив је био не само аутентични изглед, већ и враћање појединих елемената у првобитно статичко стање. У ту сврху пронађен је мајдан сиге одакле су и стари мајстори узимали материјал за зидање. На јужном зиду наоса ре-

конструисан је прозор који је 1856. пробијен и проширен. Нађена је аналогна веза између прозора на олтарском делу, и прозора на куполи. За помоћне елементе узета је сликана розета која се налазила са слојне стране у осовини некадашњег прозора и минимални остаци источног допрозорника.² Прозори на куполи као и на олтарском делу су исте ширине (20 см.) а пронађени стаклени окулус има пречник од 15 см. Средњи зид између припрате и наоса враћен је у првобитно стање, преко сачуваних доњих делова зидова. У средњем делу је остављен отвор за врата, за која није било елемената за реконструкцију (1,10 x 2,20 м). Висина врата је дефинисана остацима греде „сан-

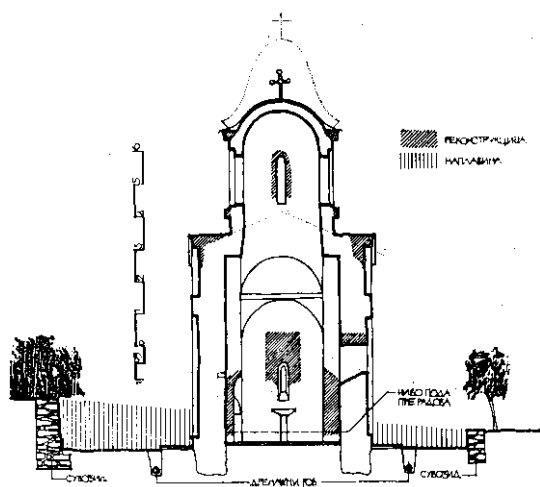
Цртеж 4. Јошаница, попречни пресек кроз наос
dessin 4. Jošanica, coupe transversale à travers le naos

У току 1970. године настављено је са конзерваторским радовима, углавном на фасадама и приступним деловима цркви. Оштећења на северној фасади су била вео-

ма велика тако да је требало све оштећене квадере сиге извадити и на њихово место поставити исте такве, исклесане од здраве сиге. На том делу је замењено око 8 м² оштећене површине Поправљени су сви оштећени соклени делови на фасадним нишама. На осталим површинама местимично је вршена замена оштећених блокова сиге. Притом се водило рачуна, да спојнице међу квадерима буду исте величине као и да обрађене површине сиге одговарају околним старим деловима. Лунета изнад западног портала је обрађена а унутрашња површина омалтерисана и затим тонирана као неутралне површине у унутрашњем делу цркве.³
