III РАДОВИ НА КРАЉЕВОЈ ЦРКВИ

Краљева црква у Студеници, задужбина Стефана Уроша Милутина, посвећена је св. Јоакиму и Ани и подигнута, како то каже натпис, архимандрита студеничког Јована под кровним венцем апсиде, 1314. године.³⁷ По изванредним пропорцијама, сажетости основе и вертикалних површина, наглашеној једноставности маса и јединственом унутрашњом про-

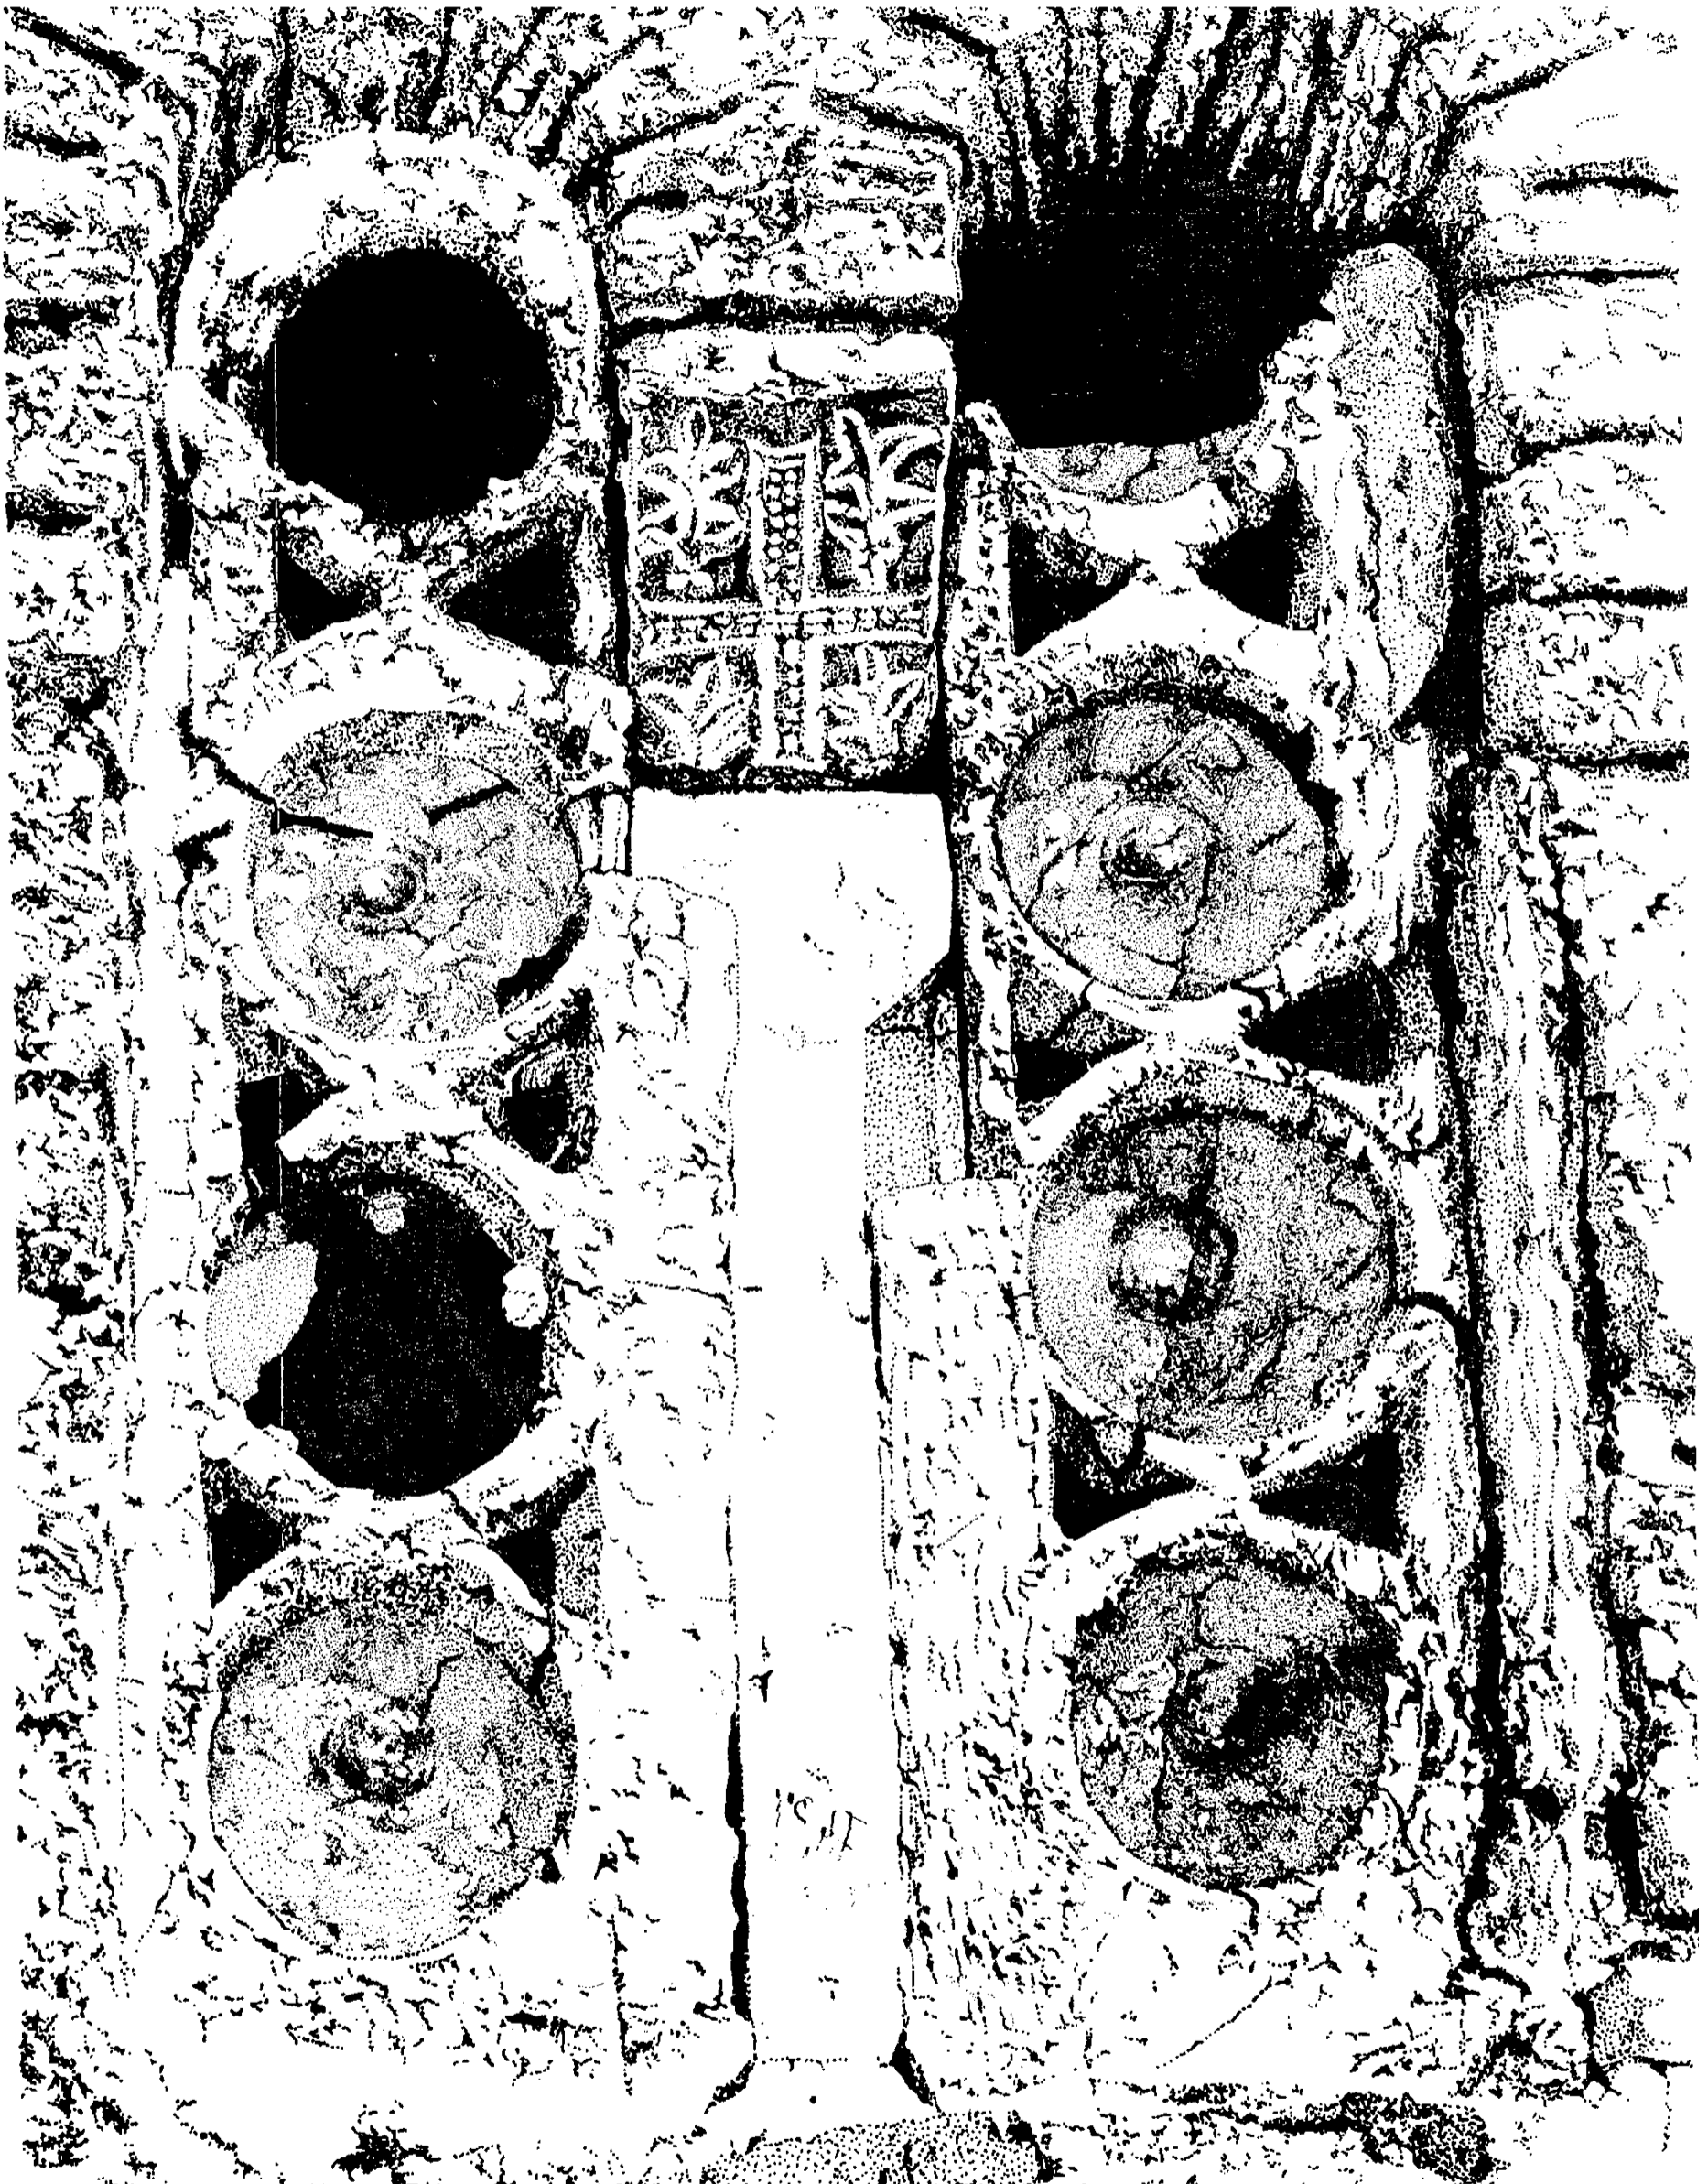
цртеж 27. Изглед транзена на биофори цркве св. Николе (XIII—XIV век) у Месопотаму — Саранде у Албанији — цртеж према фотографији, — *Monumente te arkitekturës ne Shqipëri* Tirana 73 br. 69.

Ради што боље изолације од влаге зидови су малтерисани у два слоја (слика 45). Стабилни носећи слој справљен је од крупног чистог песка, одлежалог креча и опалске брече, а површински је начињен од одлежалог креча и белих мермерних агрегата различите гранулације.⁵¹ На лепо углачану површину још влажног малтера нанета је мрежа спојница, која је одмах по чишћењу зидова детаљно снимљена. Спојнице су нацртане перима, а дубина им је иста као и првобитним. Још влажан малтер је бојен кречним млеком. Кубе је, пошто је нанет горњи слој малтера, обојено тамноцрвеном бојом (слика 46). За реконструкцију транзена послужио је изглед прозора на ктиторском моделу и изглед прозора на цркви св. Николе у Саранди (у Месопотаму) из XIII—XIV века (цртеж 27).⁵²

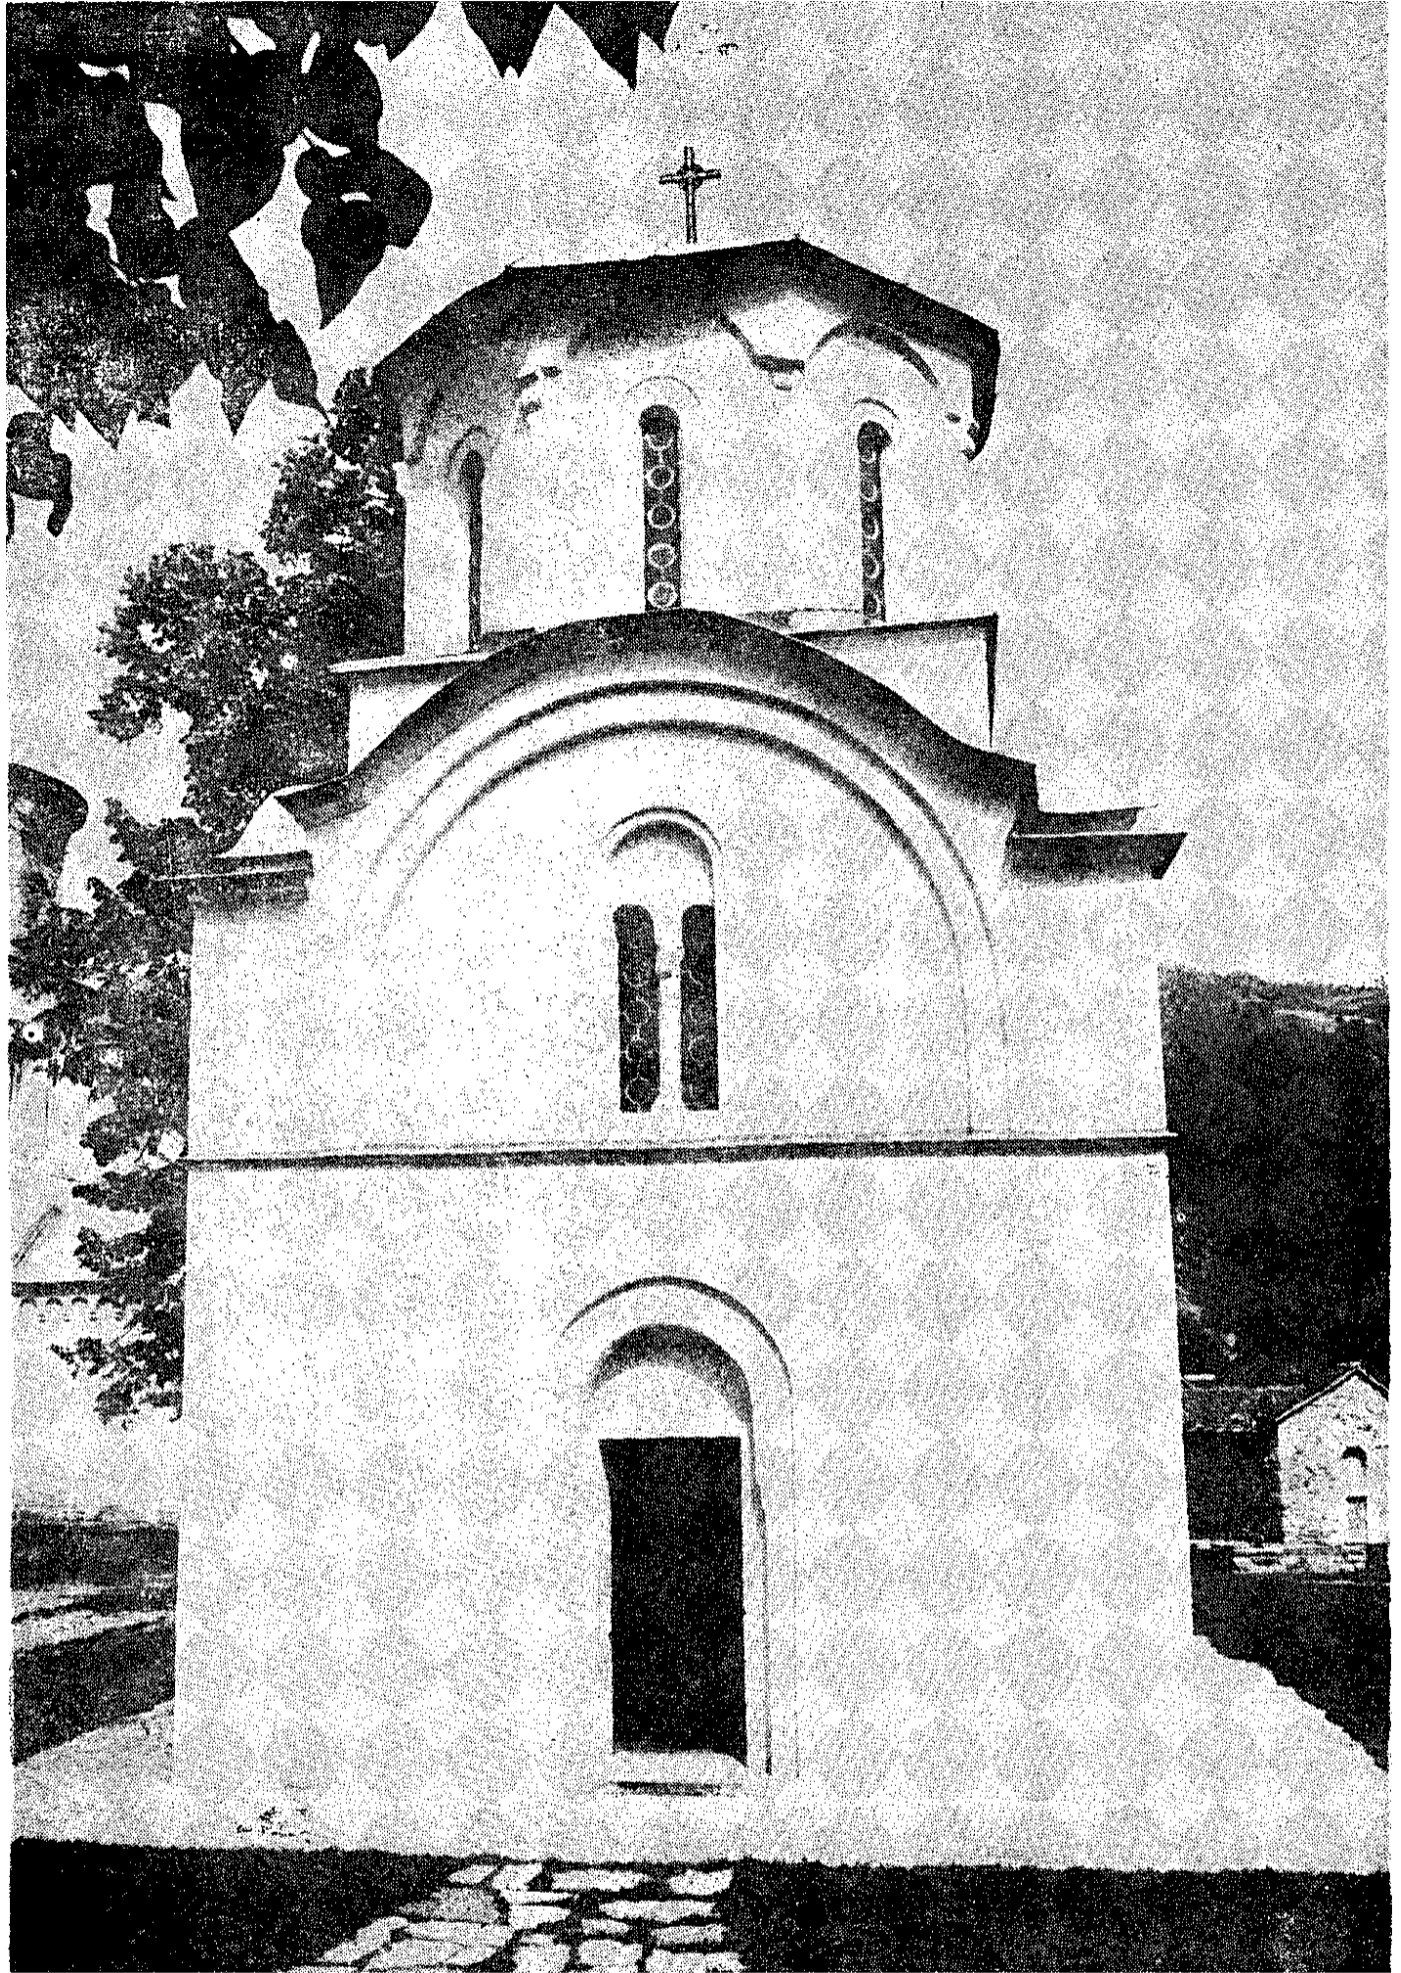
38. Изглед западне фасаде након измене сокла и малтерисања, 1970. Р. Живковић.

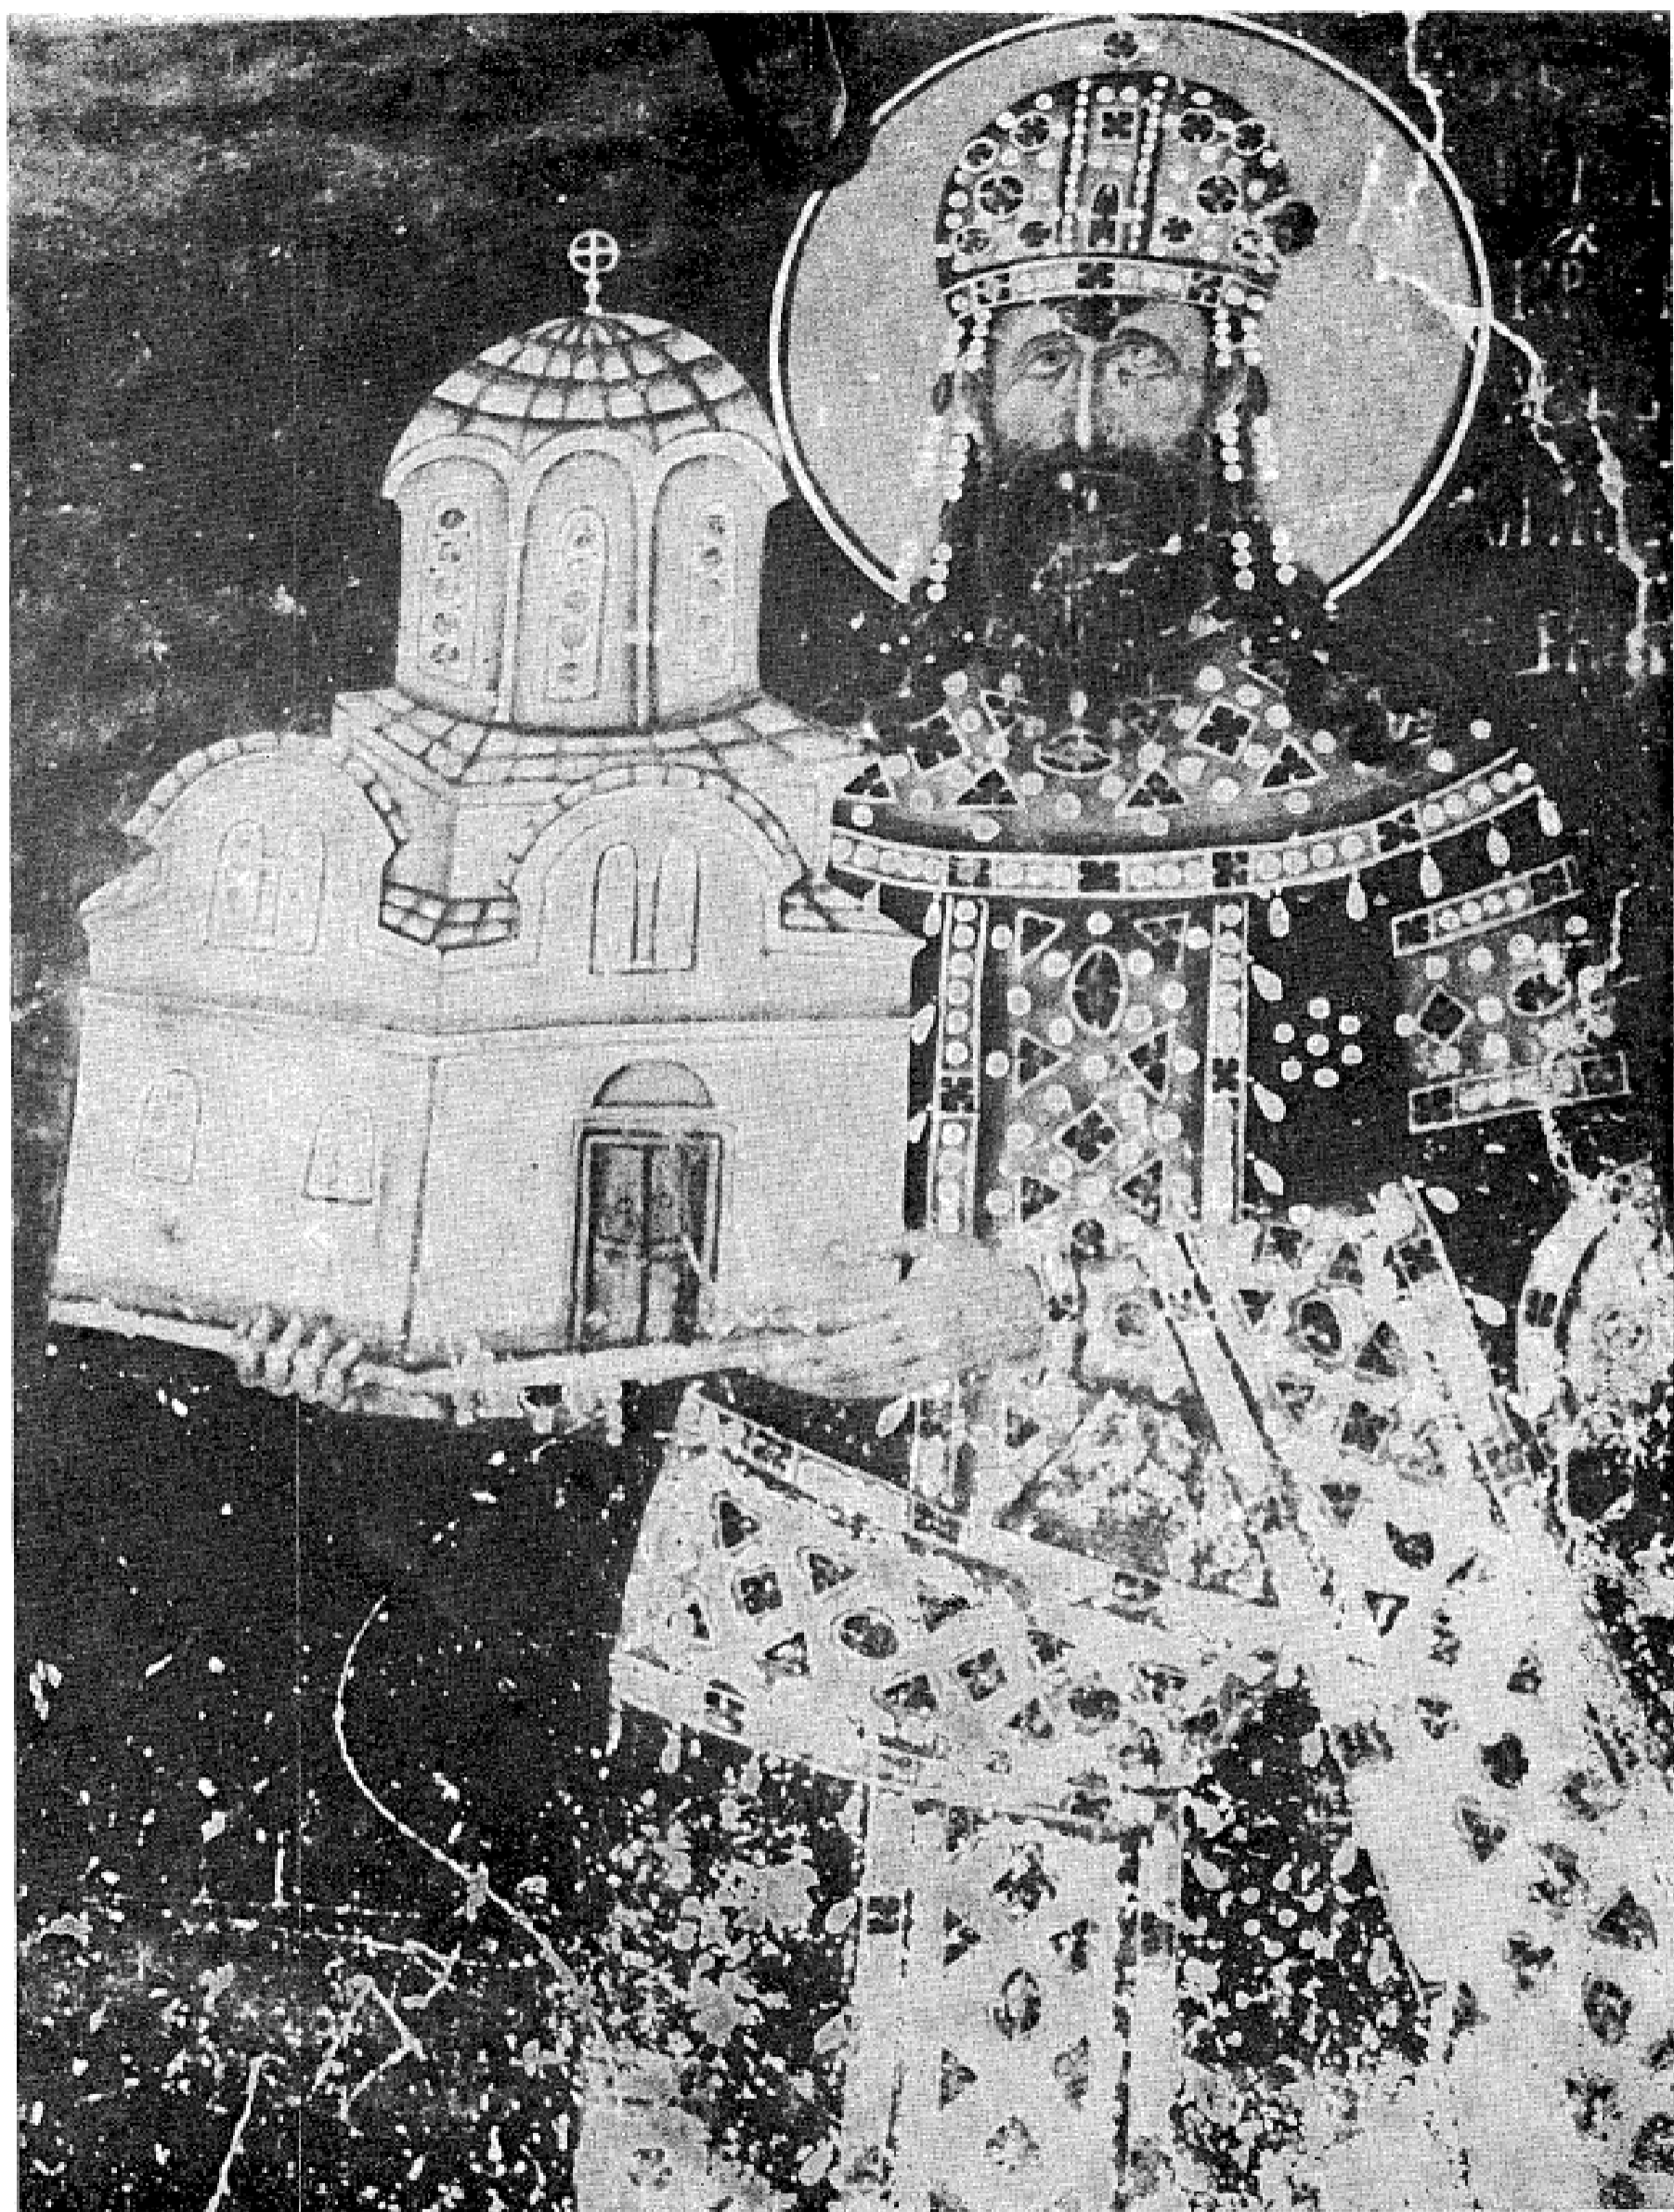
Нова врата су пројектована према изгледу врата на ктиторском моделу. Мере отвора су више него непропорционалне. На моделу су насликана врата лепе висине, а лунета над њима је ужа од отвора. Стварно стање је обрнуто: лунета је исте ширине као улазни отвор, а њена висина готово достиже половину висине улаза (слика 39).

39. Краљева црква, киторски модел, јужни зид.

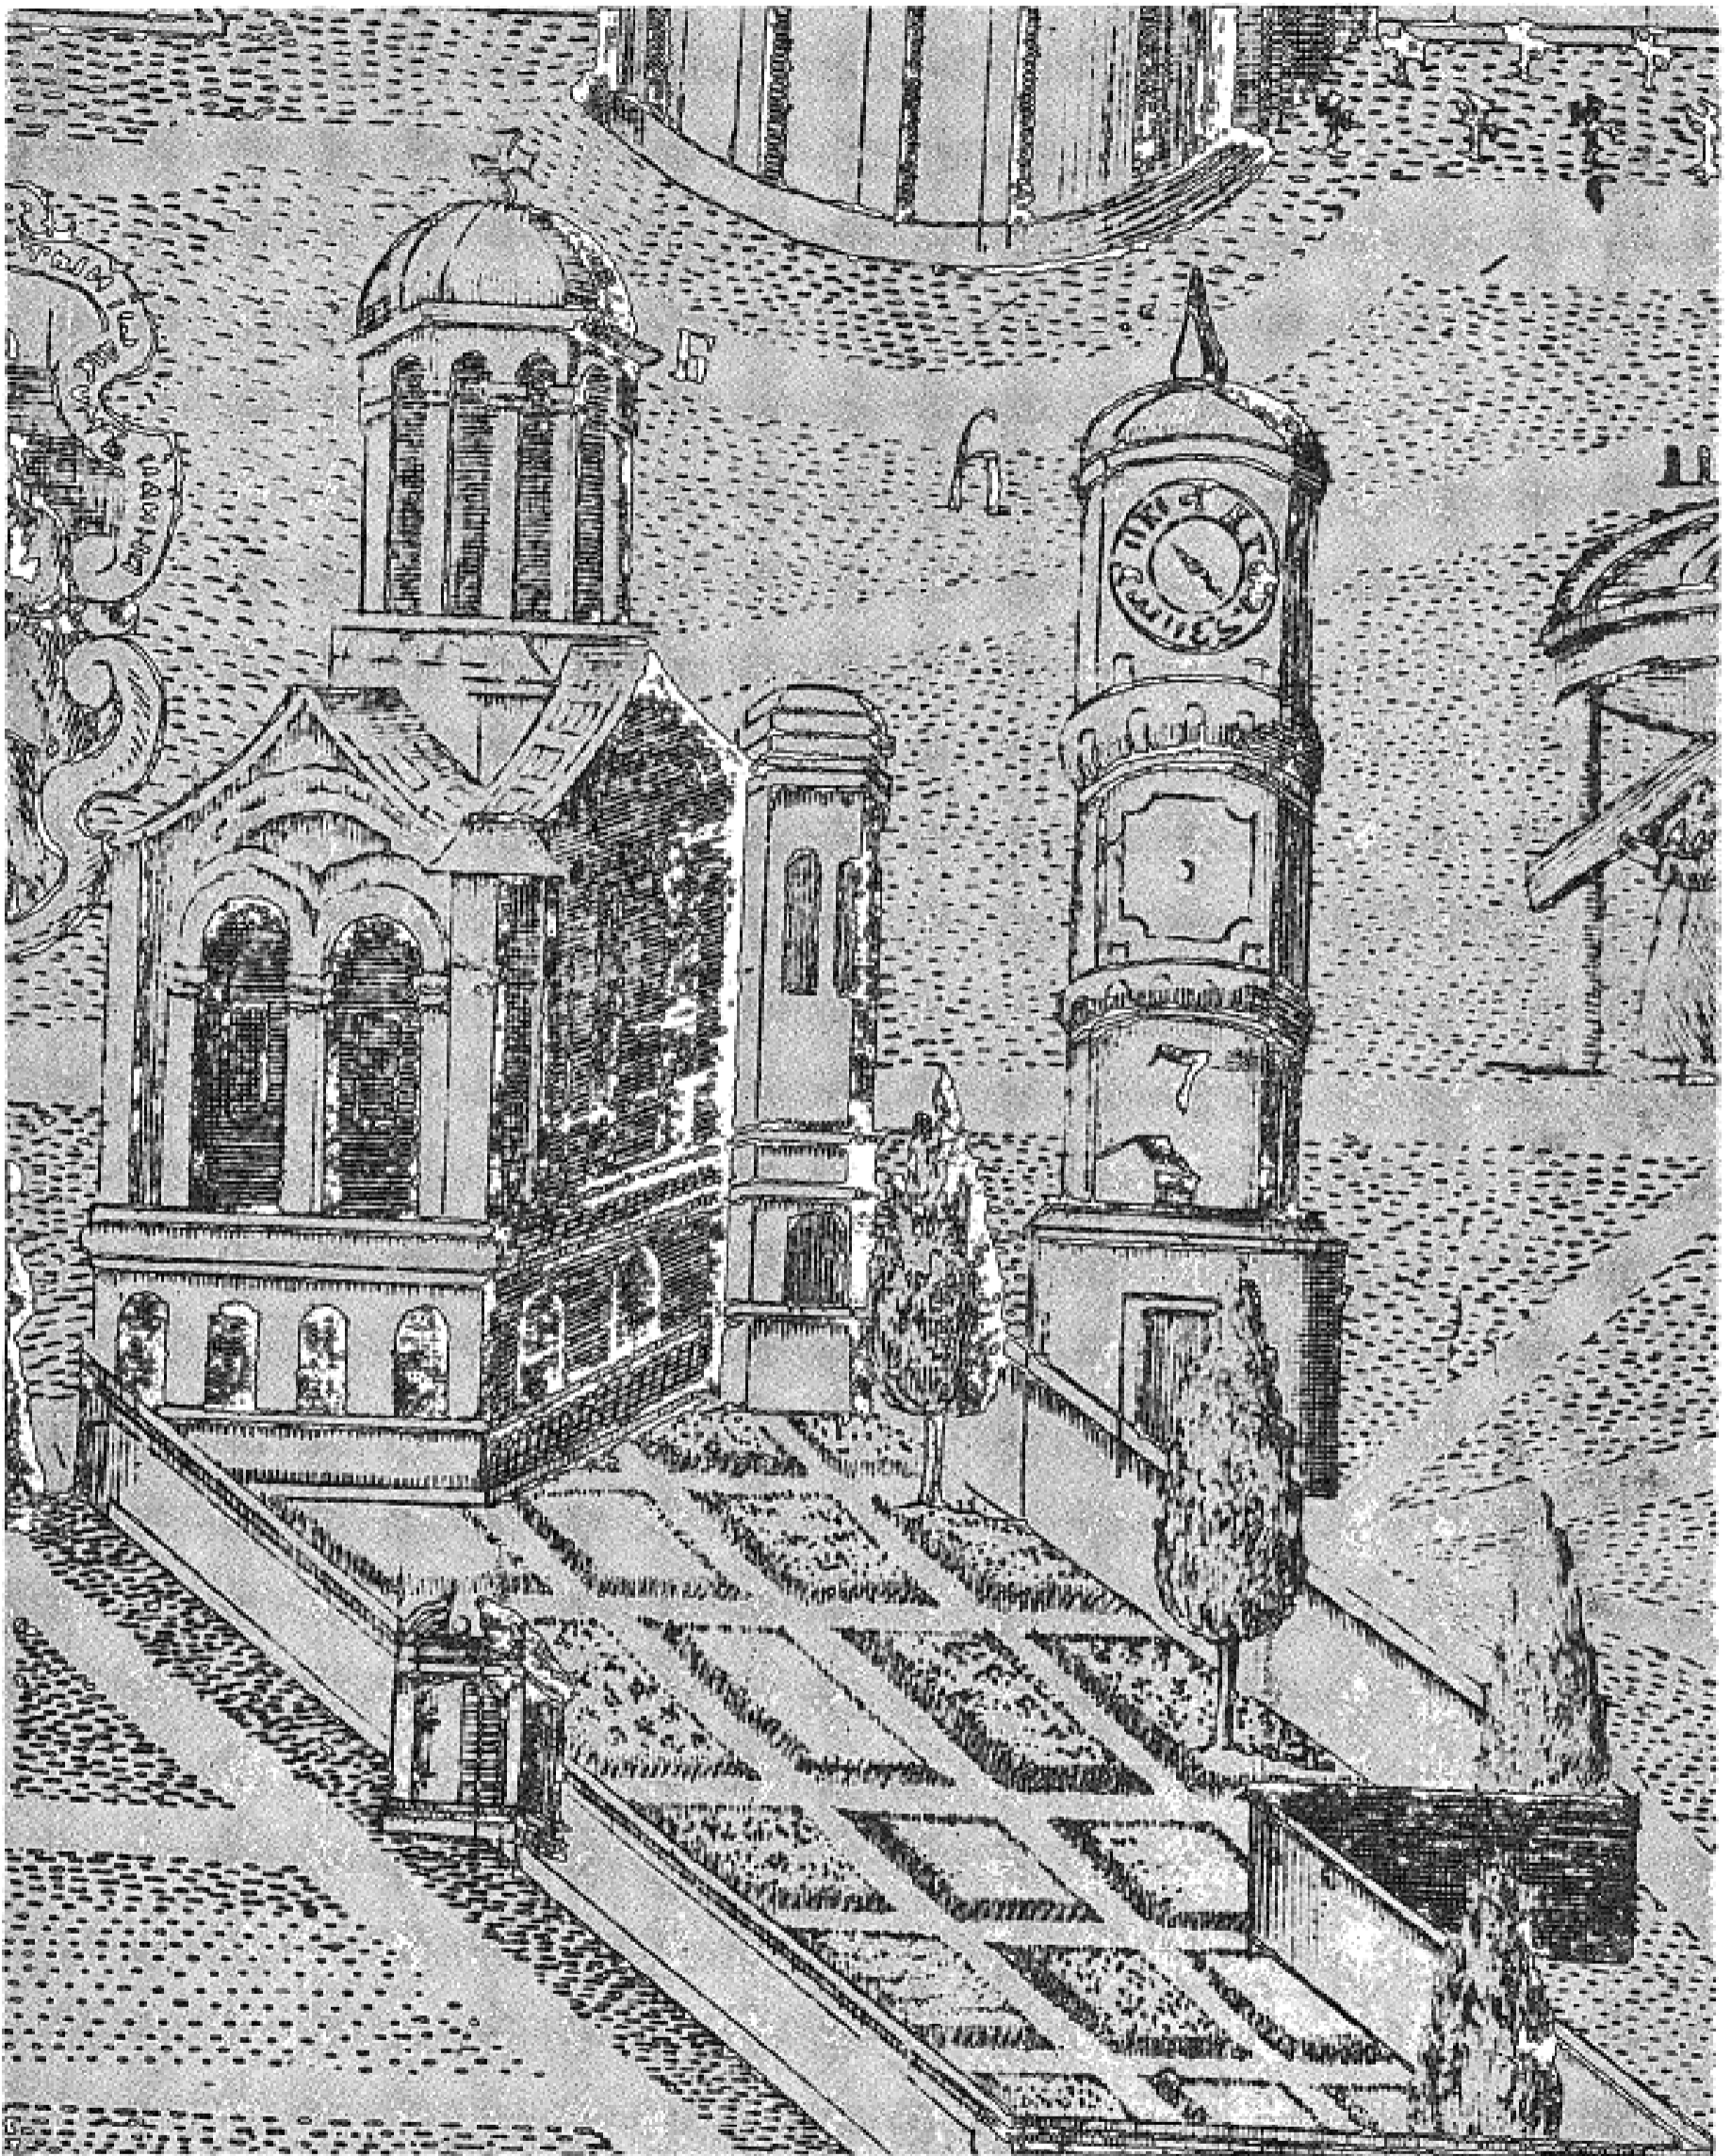
Два графичка приказа манастира Студенице помажу да се бар донекле, одреди време кад су измењени облици крова и тамбура кубета Краљеве и Богородичине цркве (слике 41—42). Највеће измене у спољном изгледу црква је претрпела од 1689. до 1733. године⁵⁰ (слика 43).

43. Вакропис из 1733. — Детал: Краљева црква.

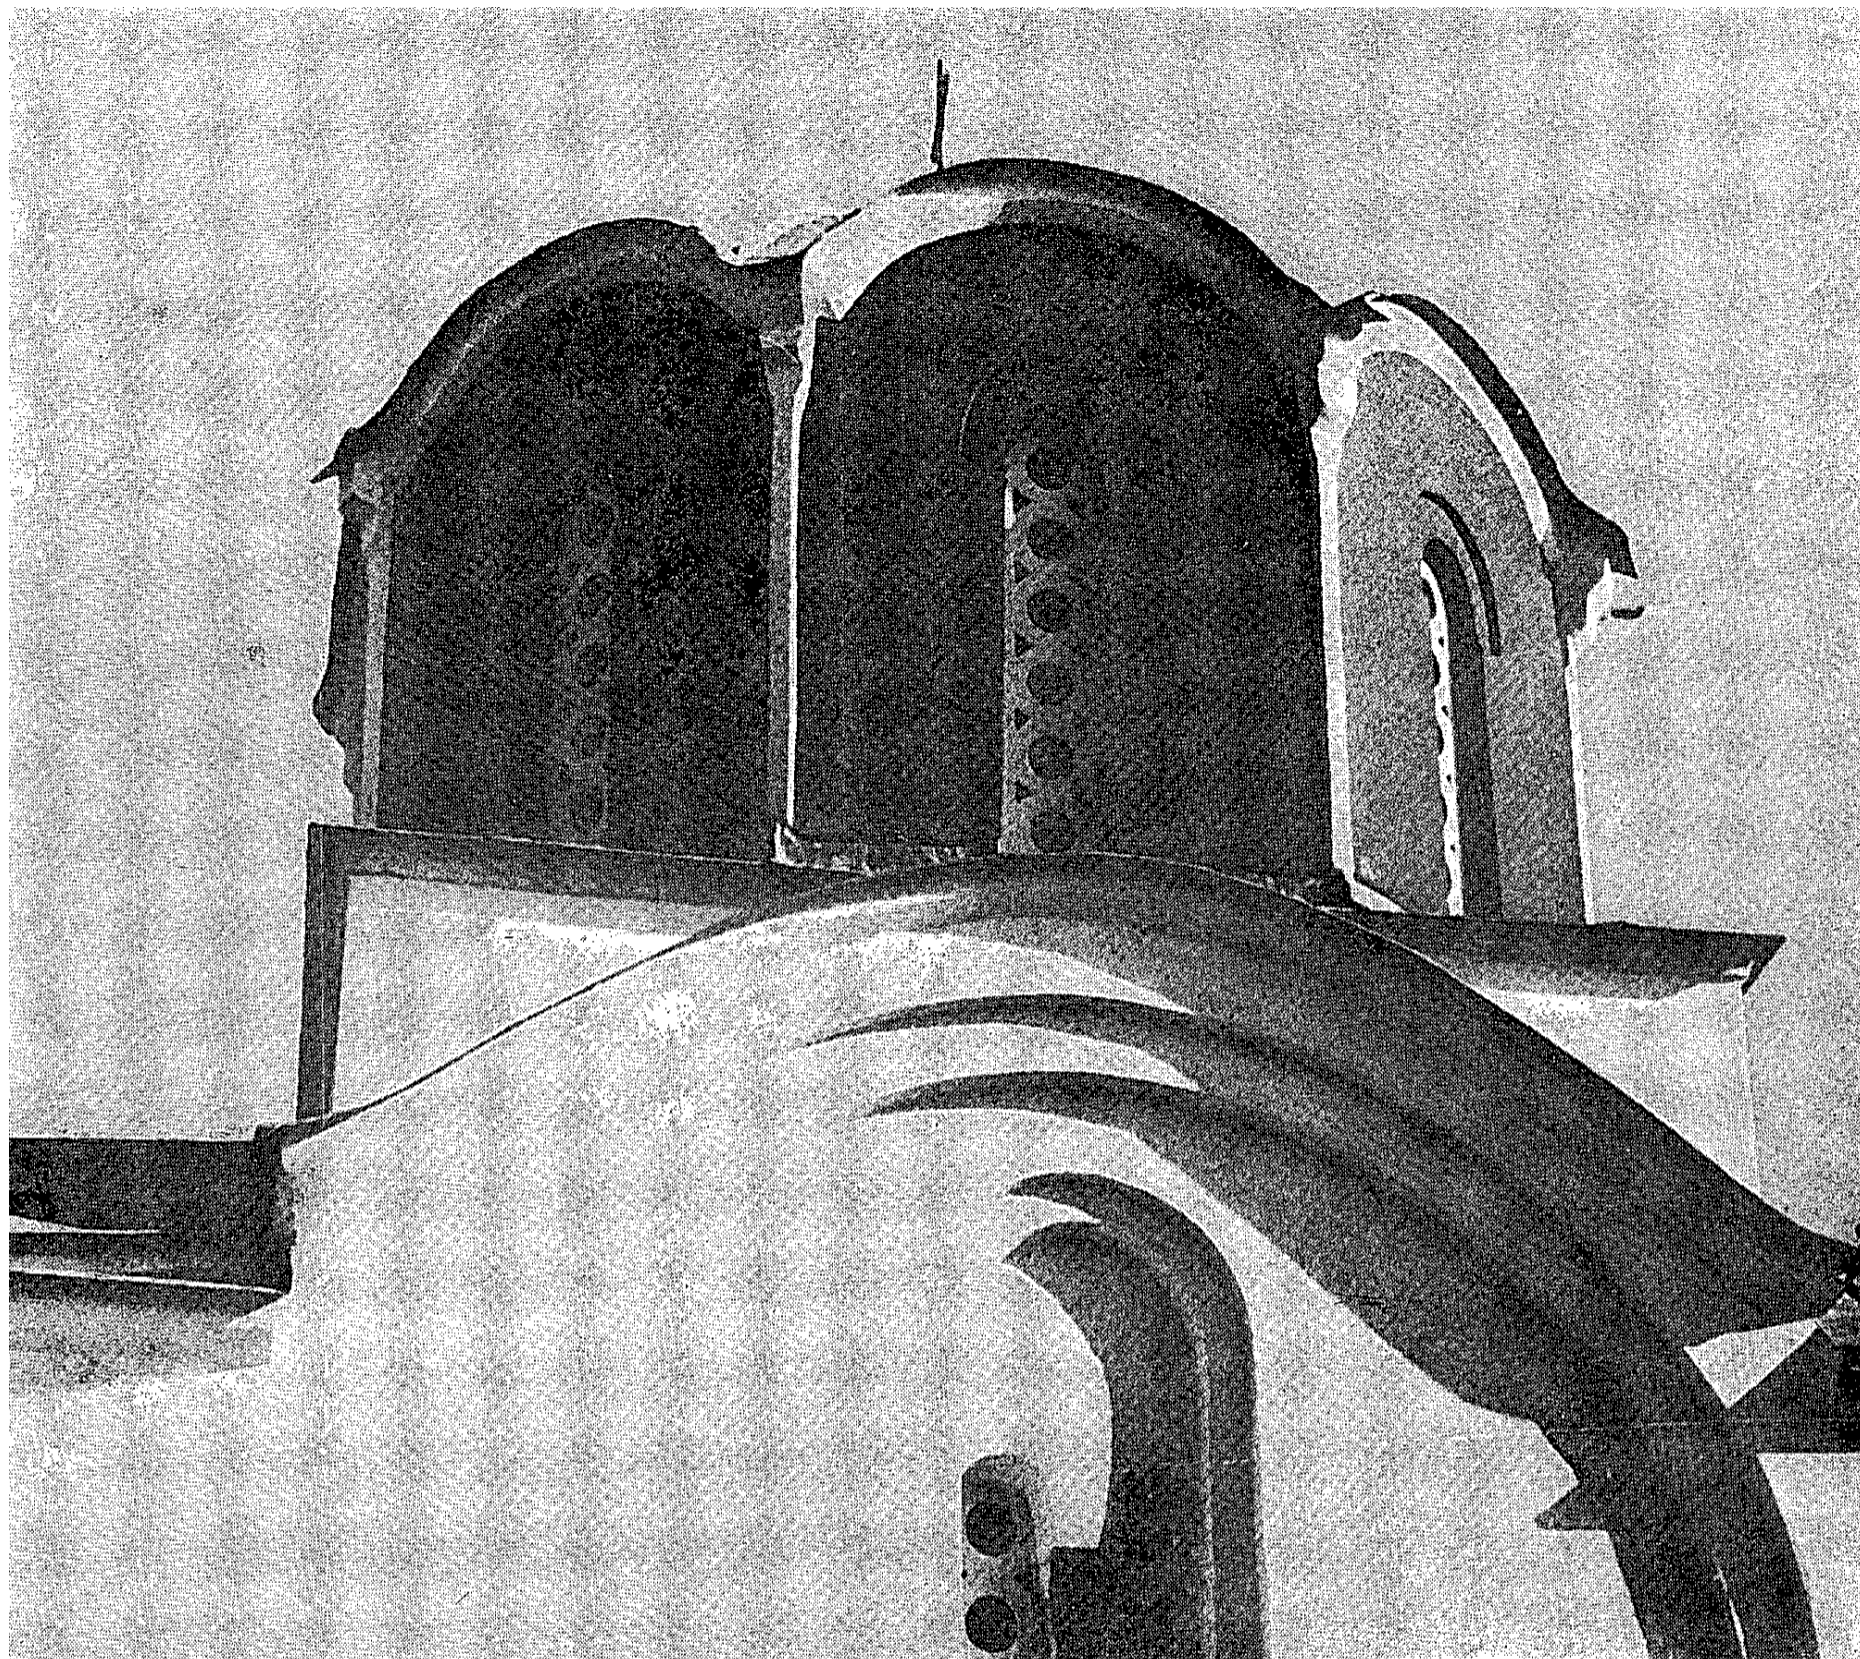
46. Краљева црква — изглед куполе по завршеним радовима,
1975. г. Р. Живковић.

Током 1973—1974. године, пошто је поправљено неколико незнатних оштећења на калоти и венцима, преко целе површине калоте израђена је подлога од бетона коме је, ради спречавања појаве кристализације слободног креча из цемента, додата и опалска бреча. У ту масу уграђене су импрегниране храстове пакнице, а у њих су заковани држачи од поцинкованог лима обложени оловом. При покривању нису урађени хоризонтални фалчеви да би се обезбедило проветравање подлоге.
