I РАДОВИ НА ЗИДОВИМА, УЛАЗИМА И У ПОРТИ

I. TRAVAUX EFFECTUÉS SUR LES MURS, LRS ENTRÉES, ET L'ENCEINTE DU PARVIS

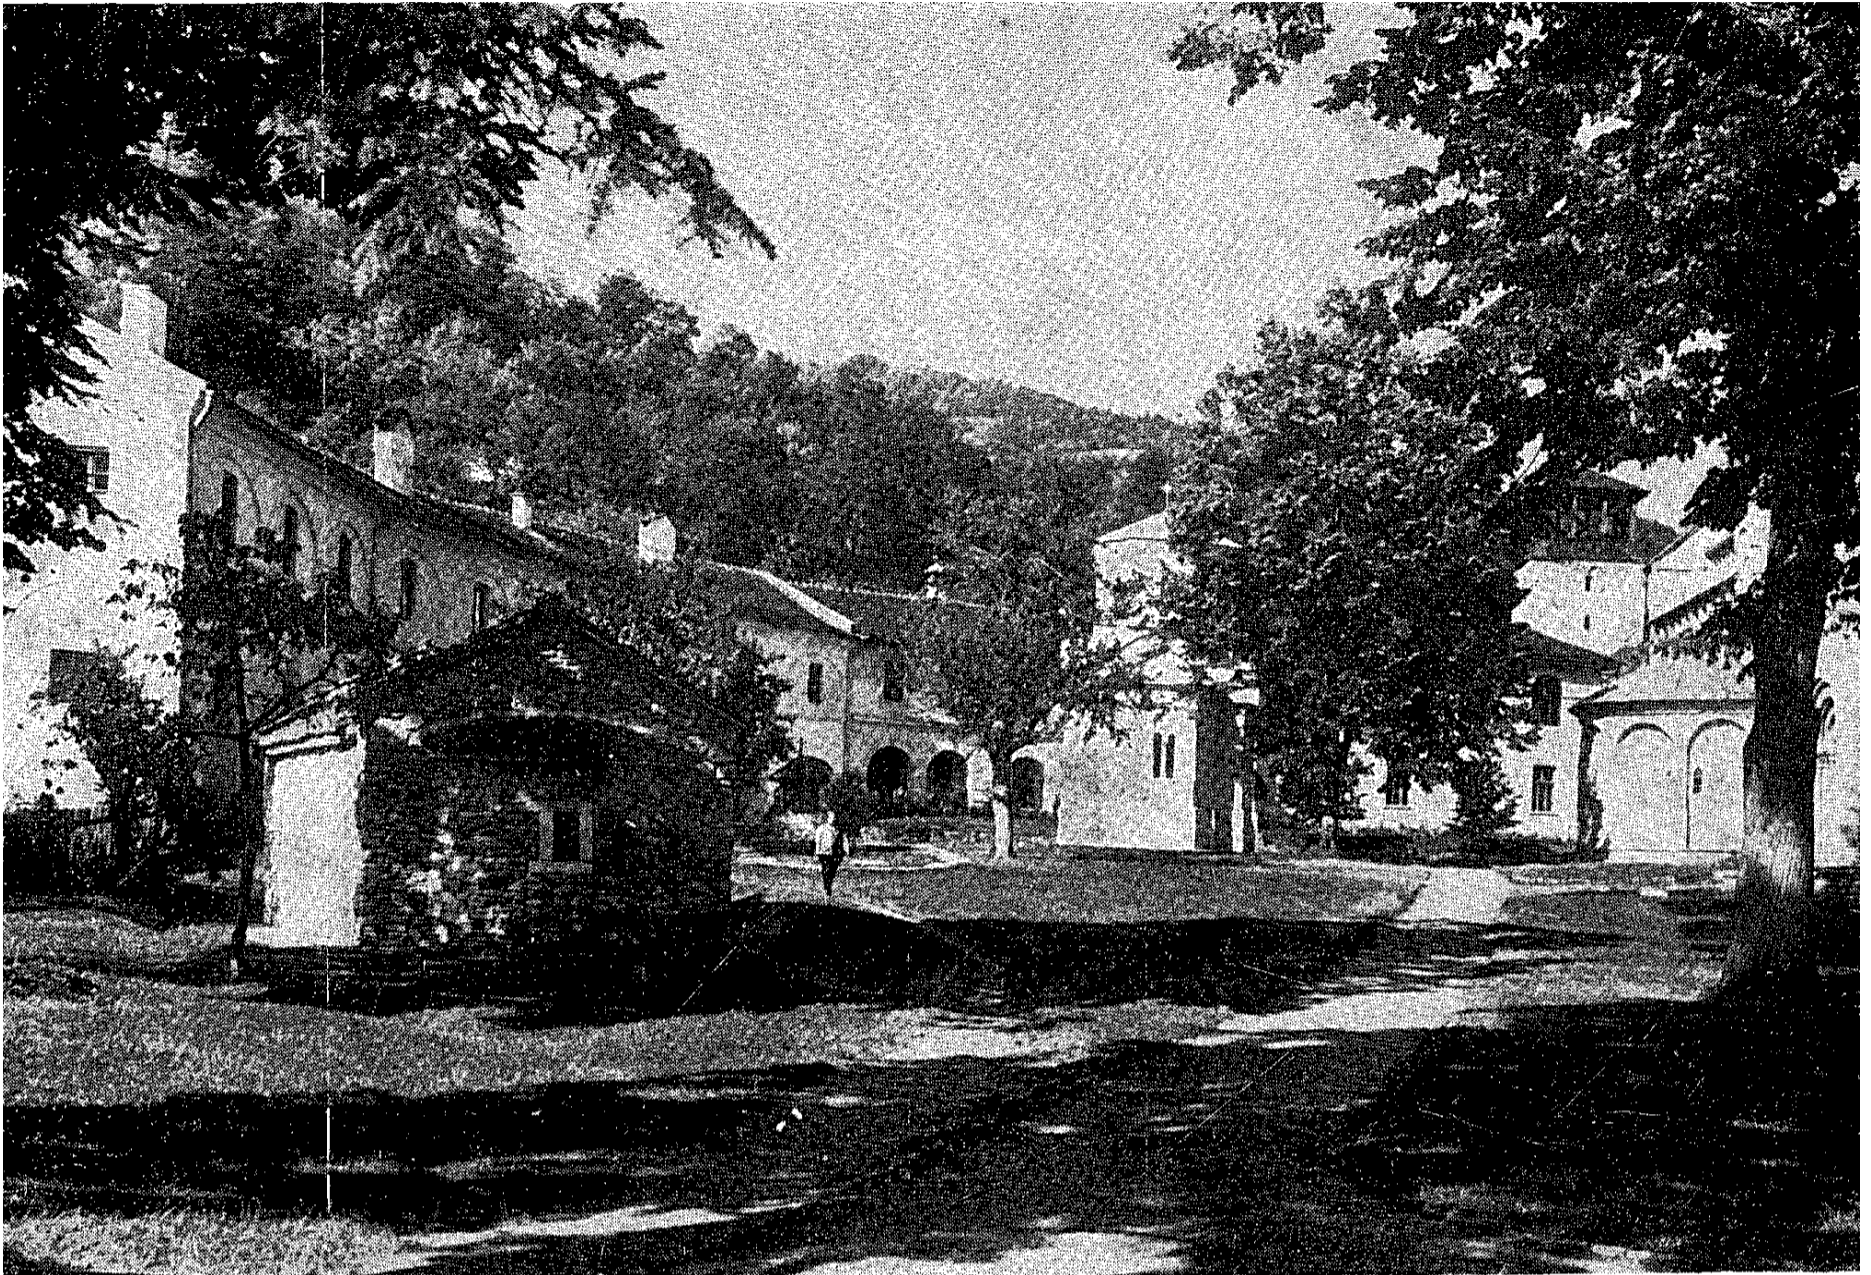
Откриће остатака трема испред Савине трпезарије и његова делимична реконструкција проузроковала је денivelацију западног дела порте до извесне коте и ова земља је насута североисточно од Богородичине цркве (слика 1); већи део је употребљен за насипање спољњег рова (слике 2 и 3), који је дотле, како-тако бранио од влаге бедемски зид, тј. зид приземља конака саграђених 1912. и 1927. године. То засипање рова имало је крајње неповољне последице: приземље конака је постало толико влажно да је свака употреба просторија морала да се искључи. Услед влаге дошло је и до труљења међуспратне конструкције, тако да је постојала и опасност од рушења зграде конака из 1927. године, која се једним својим делом ослањала на кулу краља Радослава, па је тако и она доведена у опасност (слике 4—6).

1. Изглед порте-терен у „природном паду“ — 1966. Р Живковић.

1. Aspect du terrain du parvis dans sa »déclivité naturelle" — 1966. R. Živković.

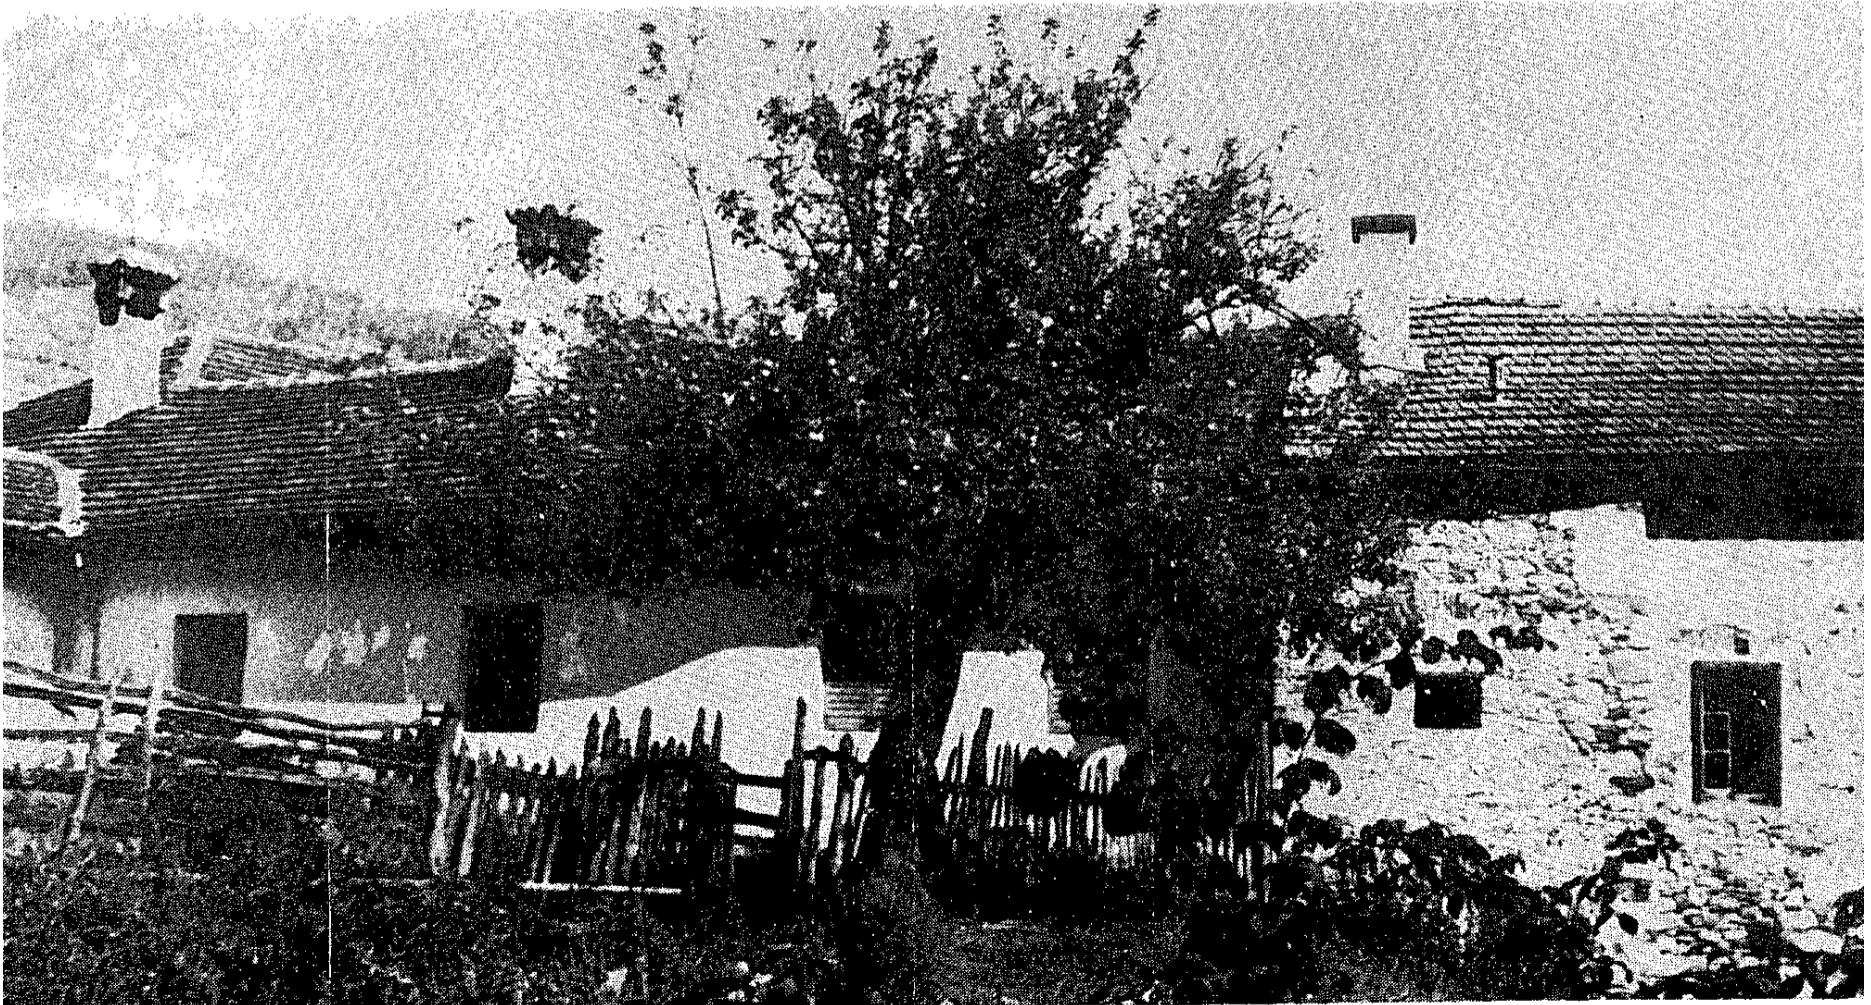
2. Изглед засутих објеката-конака са југозападне стране порте, 1965. Р. Живковић.

2. Vue des bâtiments des konaks enfouis dans la partie sud-ouest du parvis, 1965, R. Živković.

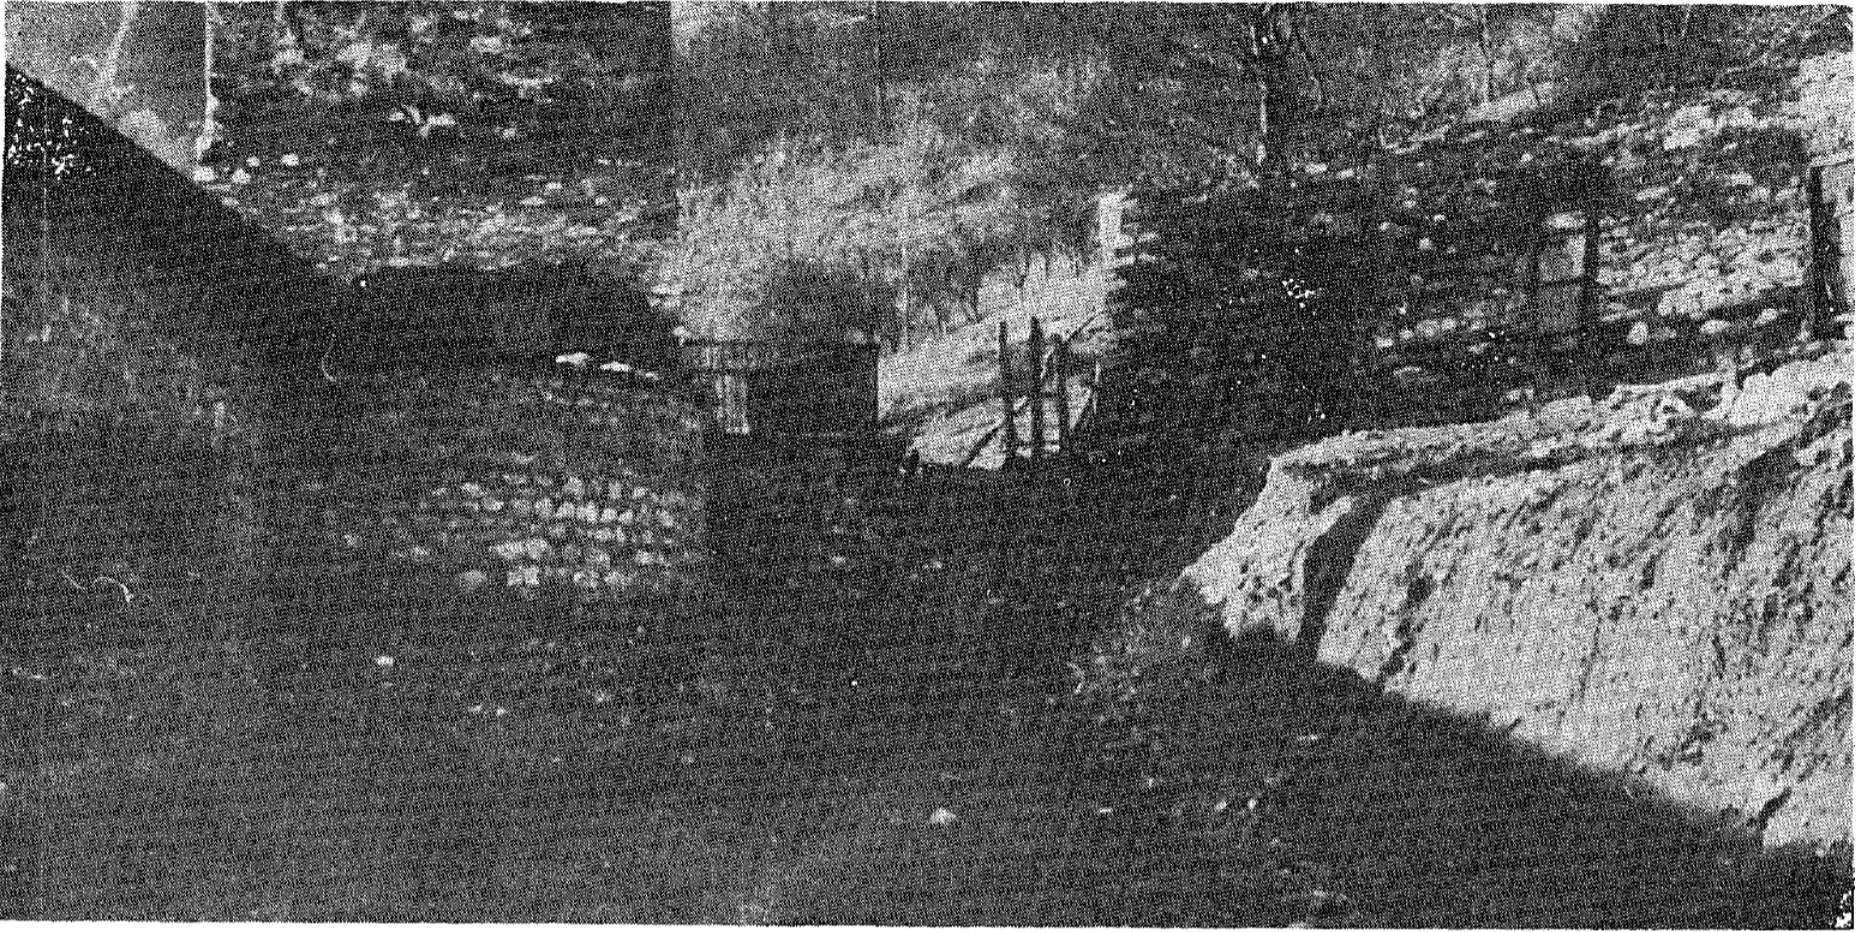
У касну јесен 1964. године почело се са ослобађањем манастирских зидова од насутог материјала.⁷ Радови су трајали само 25 дана, и, мада мали по обиму, дали су врло занимљиве исходе: поново је откривен део зида, тј. остатак некадашњег млађег трема испред Радослављеве куле над западним улазом,⁸ затим, на нешто нижој коти, остаци плоча некадањег западног прилаза и остатак једне троугласте куле (слика 7).

7. Откоп код западног улаза, 1965. г. Р. Живковић.

7. Profil creusé auprès de l'entrée occidentale, 1965, R. Živković.

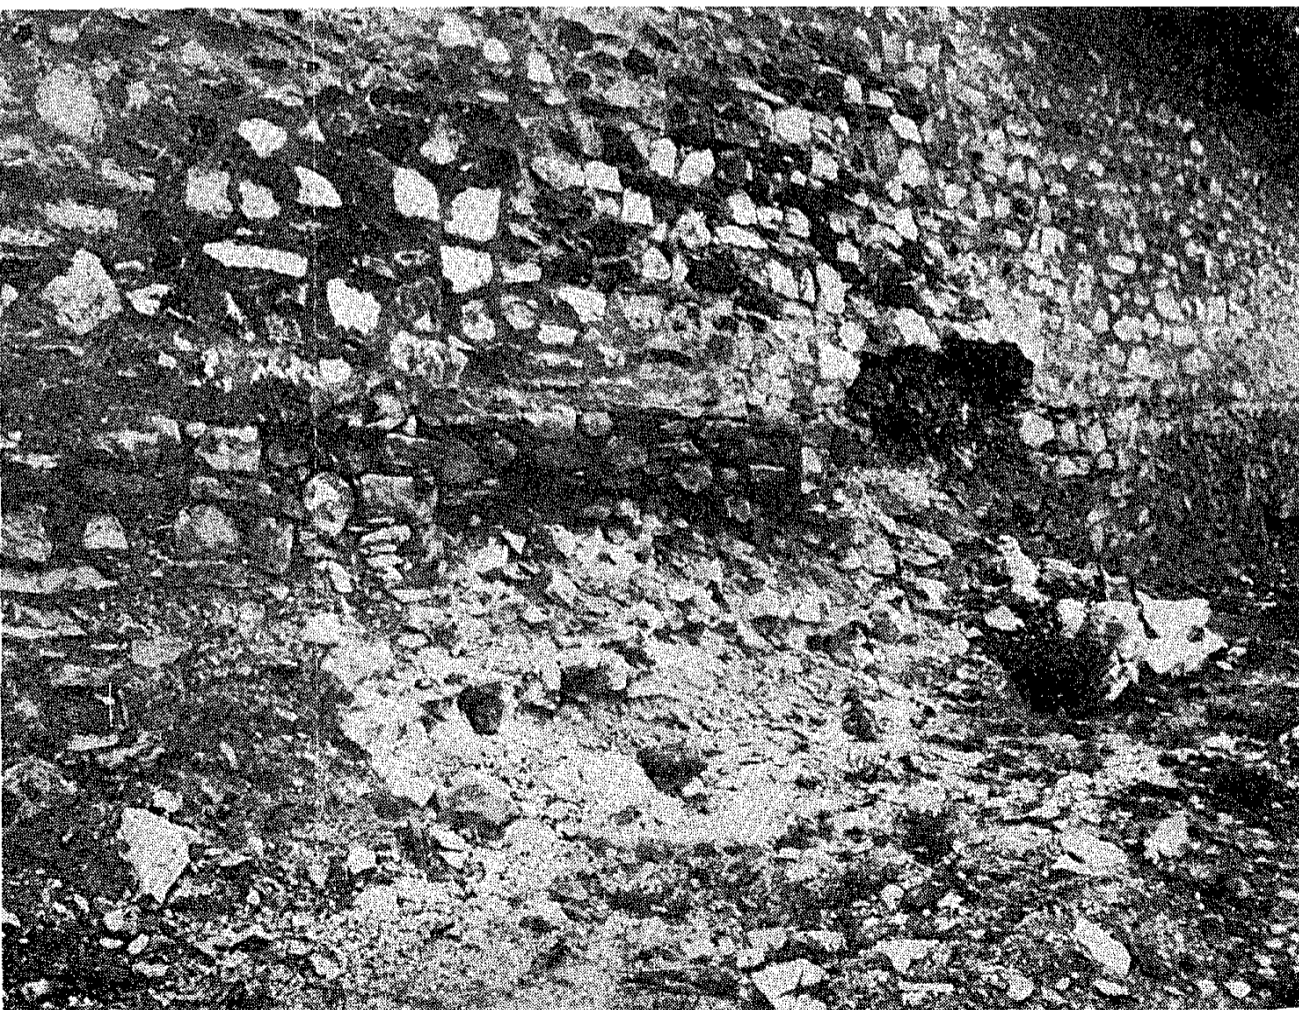
Ископавање је настављено и следеће године, када је откривена још једна троугласта кула⁹ (слика 10). На остацима куле број 4 нађен је, непомеран, део водовода који је увирао у бедемски зид непосредно поред троугласте куле на око 0,60 m изнад почетка темеља. Јединствен по конструкцији и примењеном материјалу, изазива поред дивљења вештини градитеља озбиљну сумњу у исправност датирања зидања студеничког утврђења. Сасвим је мало вероватно да би неко ко гради утврђење рушио кулу да би преко ње водио водовод¹⁰ и да би свесно смањивао висину одбрамбених зидова увођењем водовода у манастирски круг изнад њихових темеља. Овај водовод традиција приписује Стефану Немањи.

10. Приликом уклањања земље дуж зидова конака до трпезарије откривени су остаци једне троугласте куле, 1965. г. Р. Живковић.

10. Lors de l'enlèvement de la terre le long des murs du konak et allant jusqu'au réfectoire, l'on a découvert les vestiges d'une tour triangulaire, 1965 R. Živković

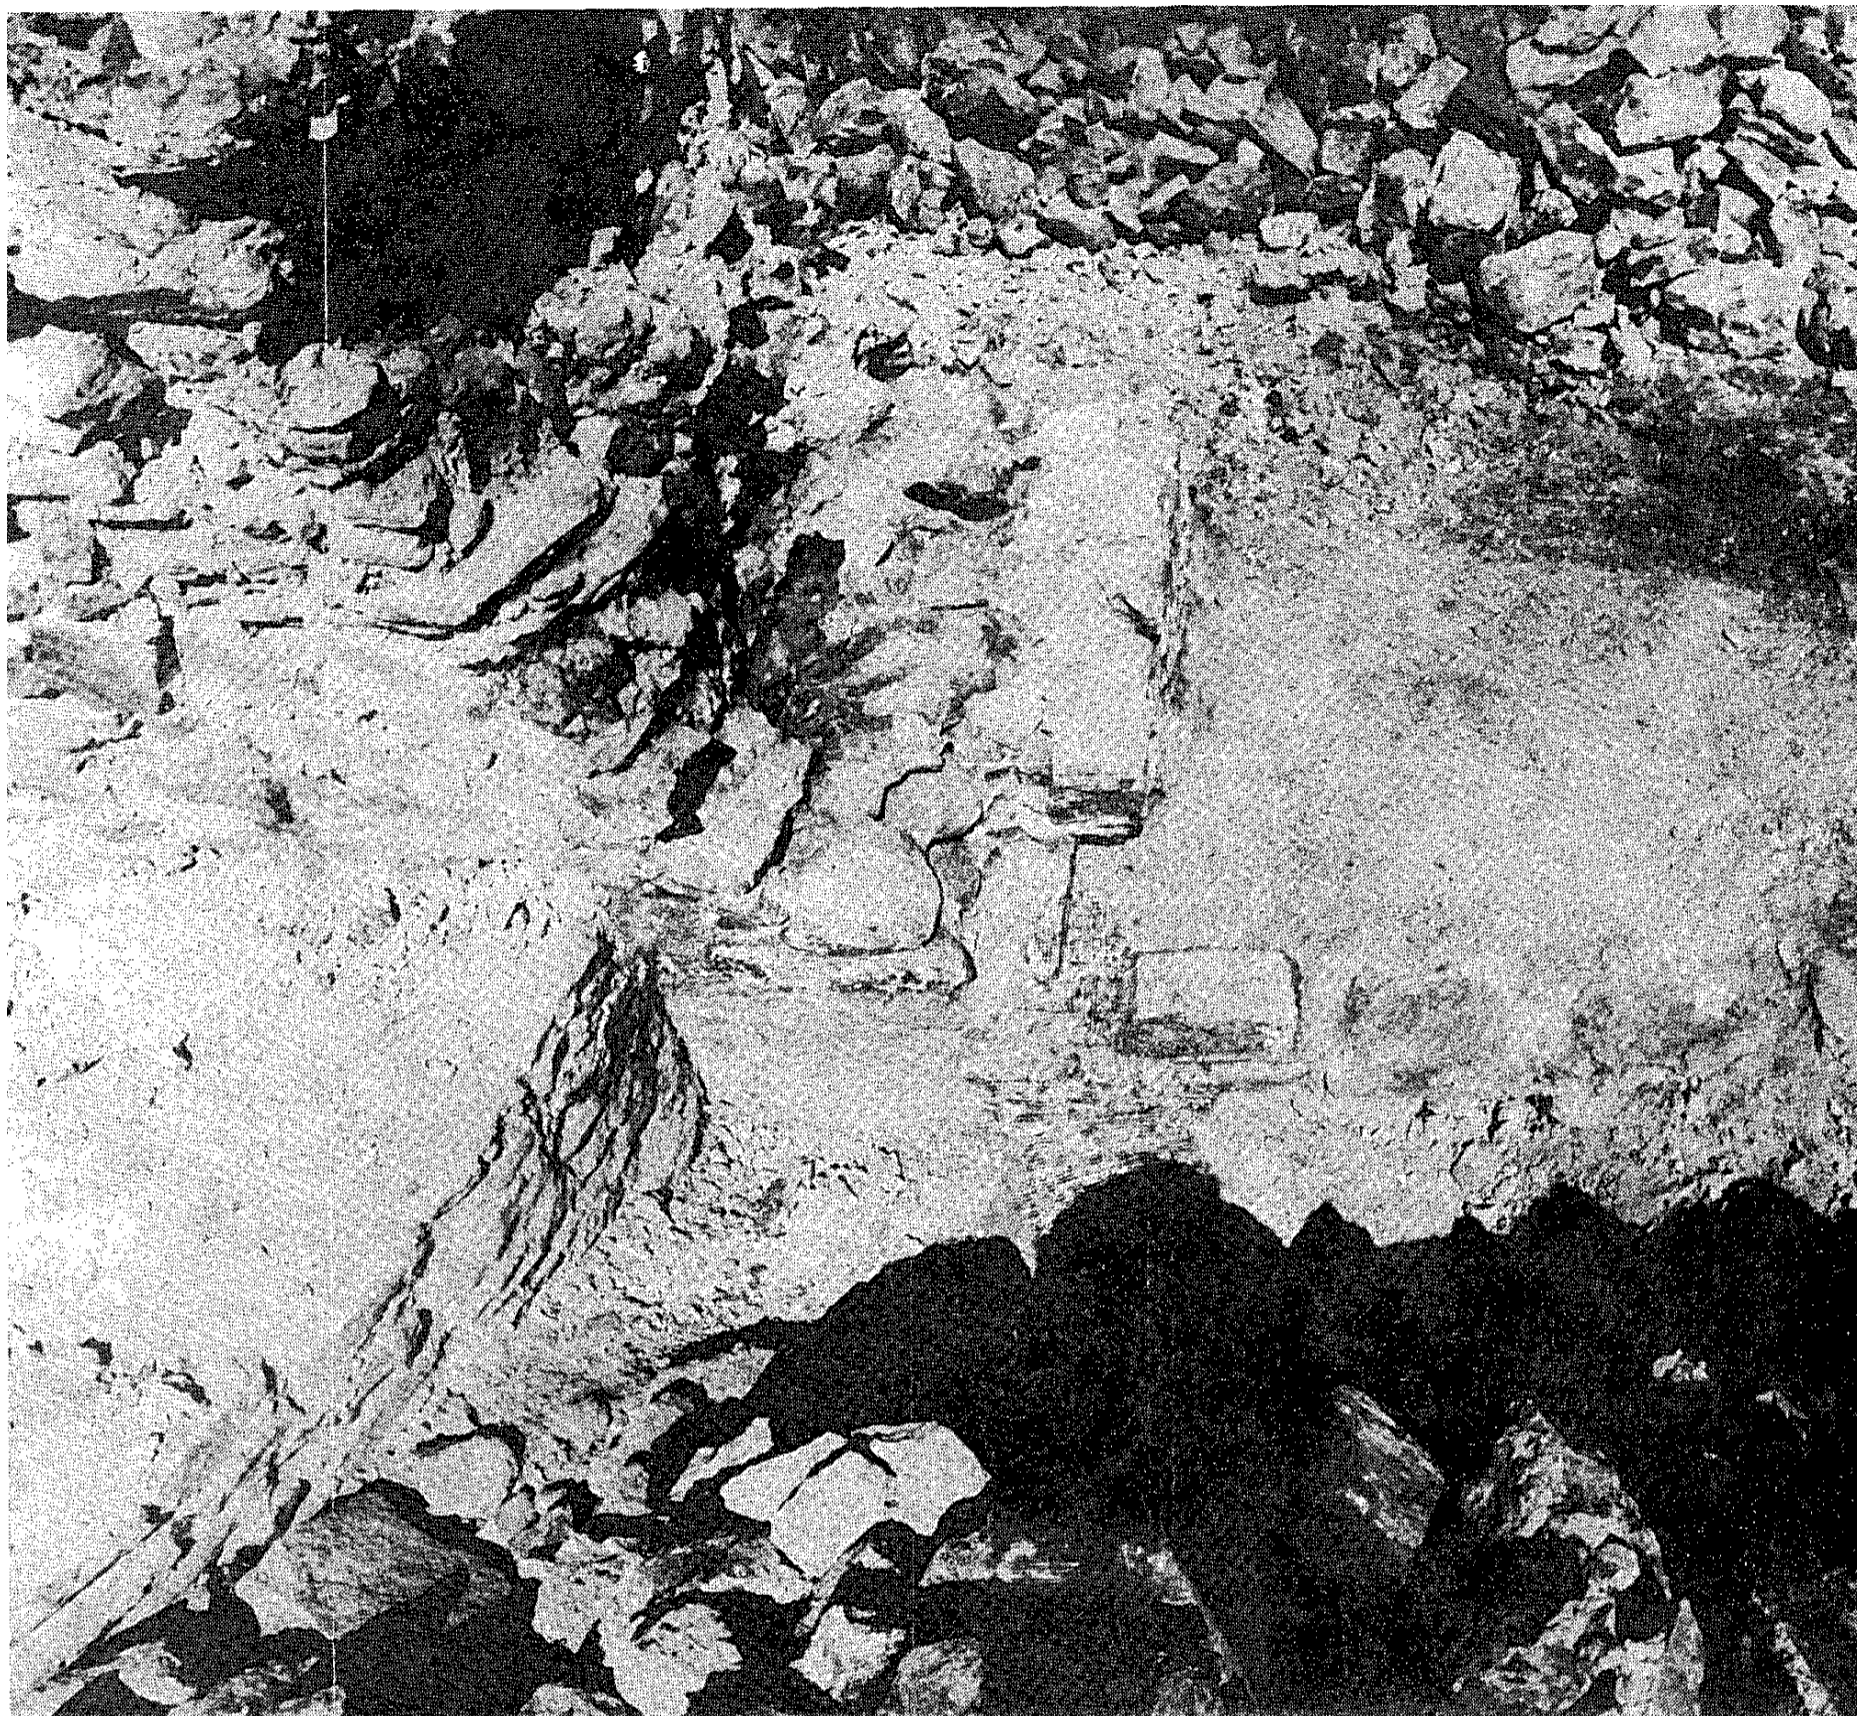
Осовина исток — запад, која спаја улазе, не дели утврђење на једнаке делове. Северни део кружне основе утврђења је већи по површини од јужног, те се ту налази добро осунчан и већи број зграда за становање, но у јужном делу. (цртеж 3). Спуштање терена код источне капије, која је саграђена у време Милошеве обнове (када је саграђен и конак), показало је да је првобитни источни улаз у утврђење био за око три метра северно од Милошевог.¹⁴ Кота првобитног улаза је за око 0,90 m била нижа од коте улаза из 1839. године. Приликом рушења дела зида уз Милошев улаз, као сполија је откривен и део мермерне плоче — део натписа (цртеж 4). Реч је, очигледно о плочи која је уграђена при великој обнови, коју је вероватно омогућила помоћ руског двора, и која је за време одмазде након I устанка сломљена и потом доспела, као и низ других остатака, као материјал за зидање у нови зид.¹⁵ Тада су откривени остаци зидова полукружних кула које су браниле источни улаз (слике 12—13).

12. Откривени остатак јужне полукружне куле на источном улазу, 1968. г. Р. Живковић.

12. Vestiges déterres d'une tour semi-circulaire à l'entrée orientale, 1968, R. Živković.

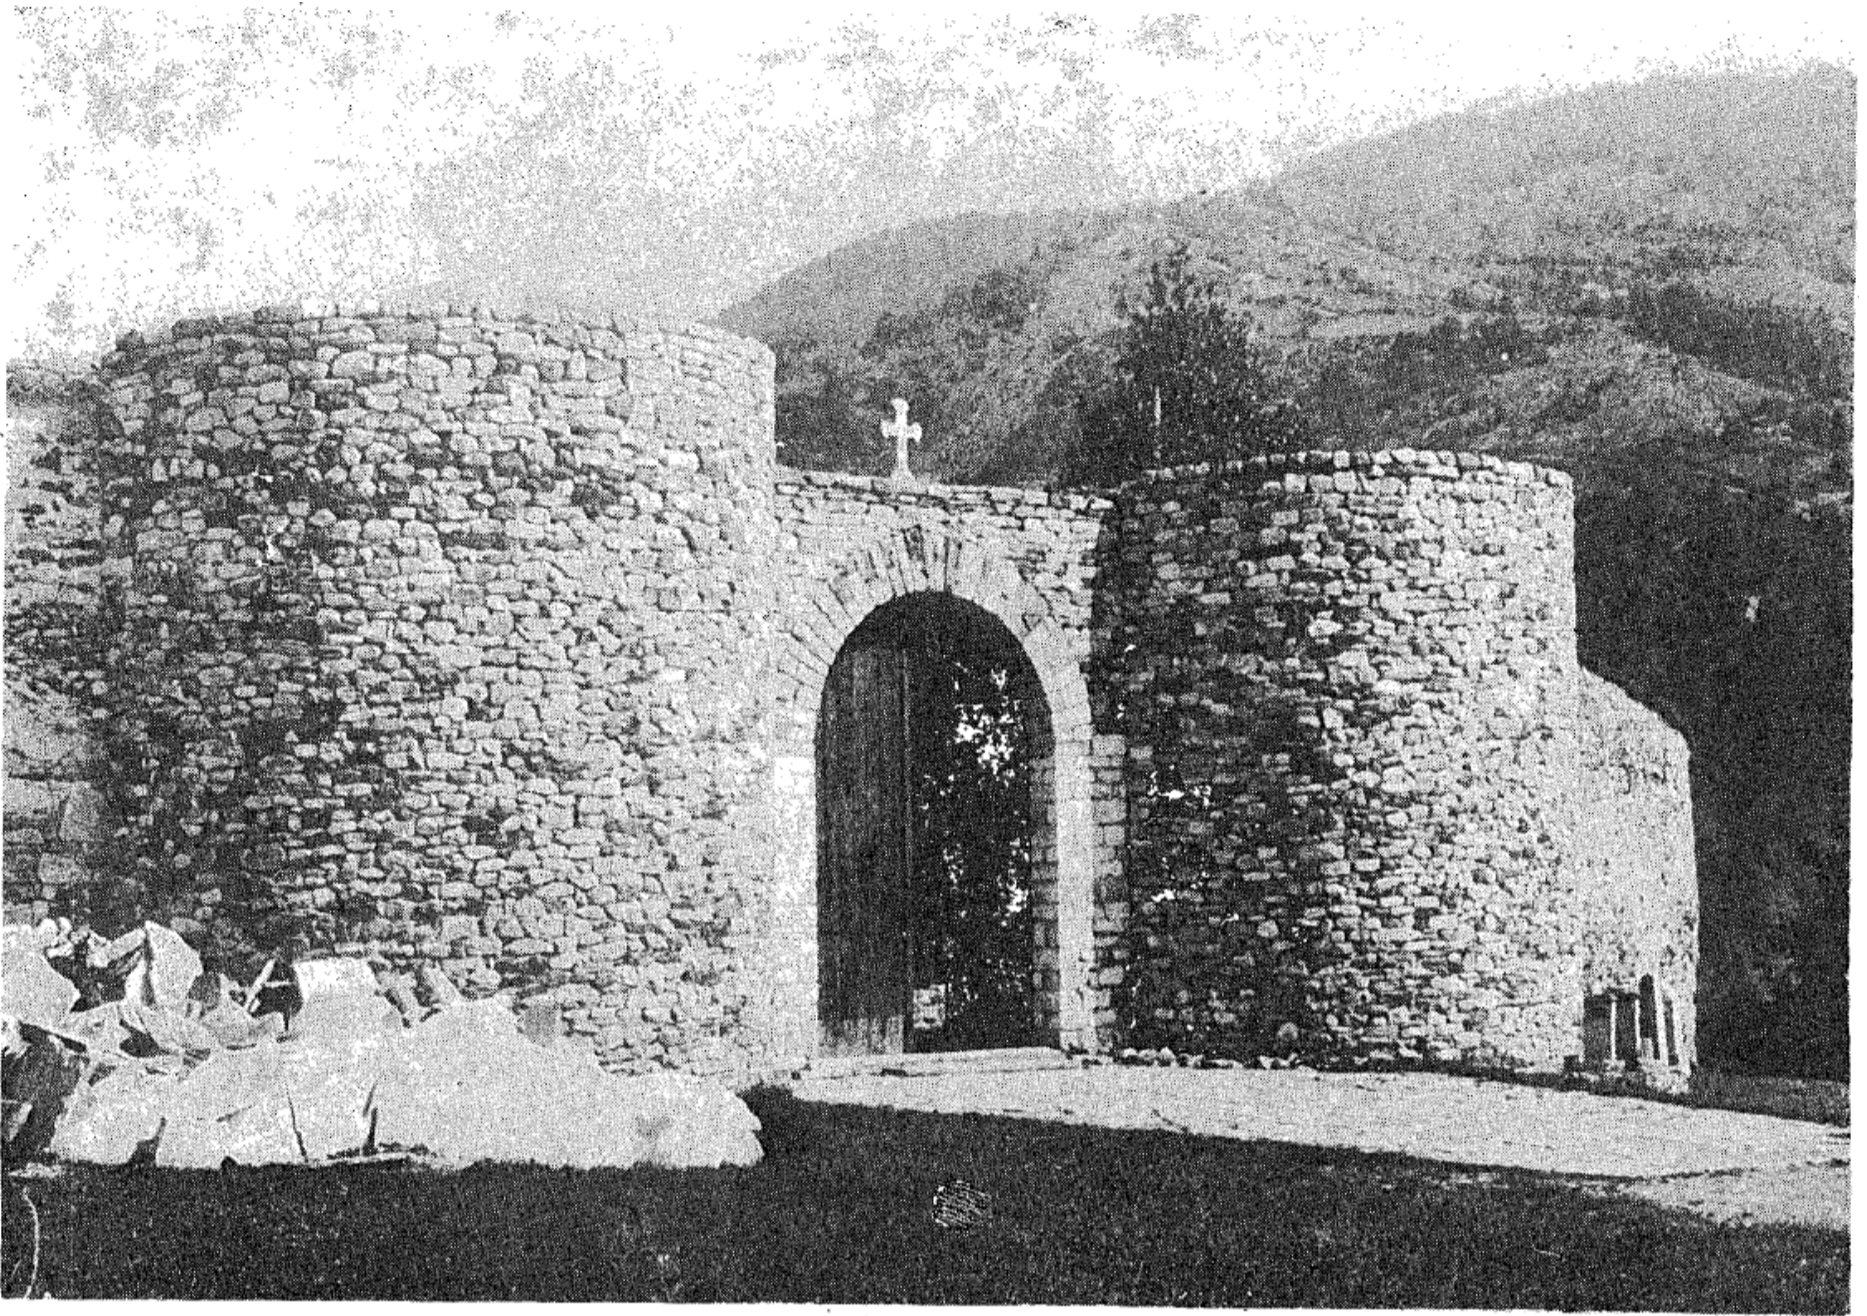
13. Реконструисани источни улаз полукружне куле, Р. Тасић.

13. Reconstruction de l'entrée orientale dans la tour semi-circulaire, R. Tasić.

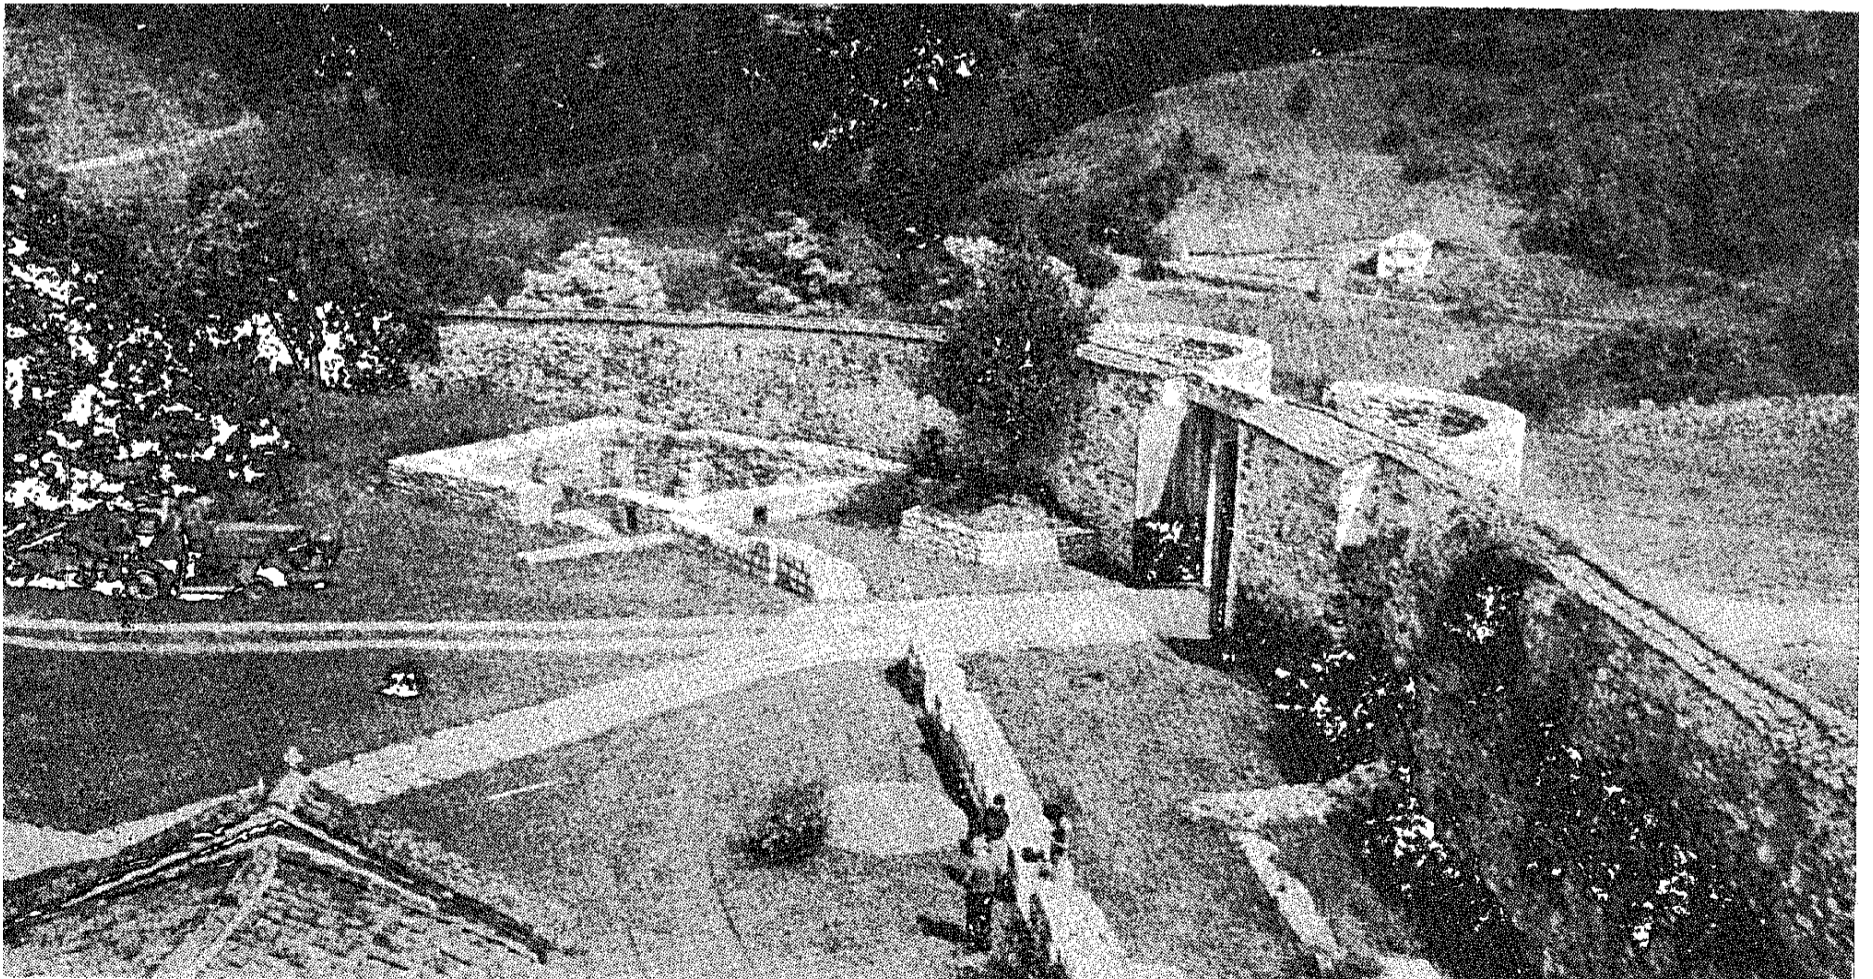
У току радова на денivelацији овог дела порте, са северне стране првобитног улаза, откривен је мањи сакрални објекат (слика 14 цртеж 5). Немањин конак,¹⁶ чија је кота пода за око 1,10 m виша од коте пода капеле, својим западним (фасадним) зидом ослања се на угао њеног благо заобљеног апсидалног западног зида. Овај објекат је, (вероватио капела крај улаза), што је необично за Немањино време, био апсидом окренут ка западу.

14. Изглед капеле код источног улаза М. Р. Јовин.

14. Vue de la chapelle auprès de l'entrée orientale, M. R. Jovin.

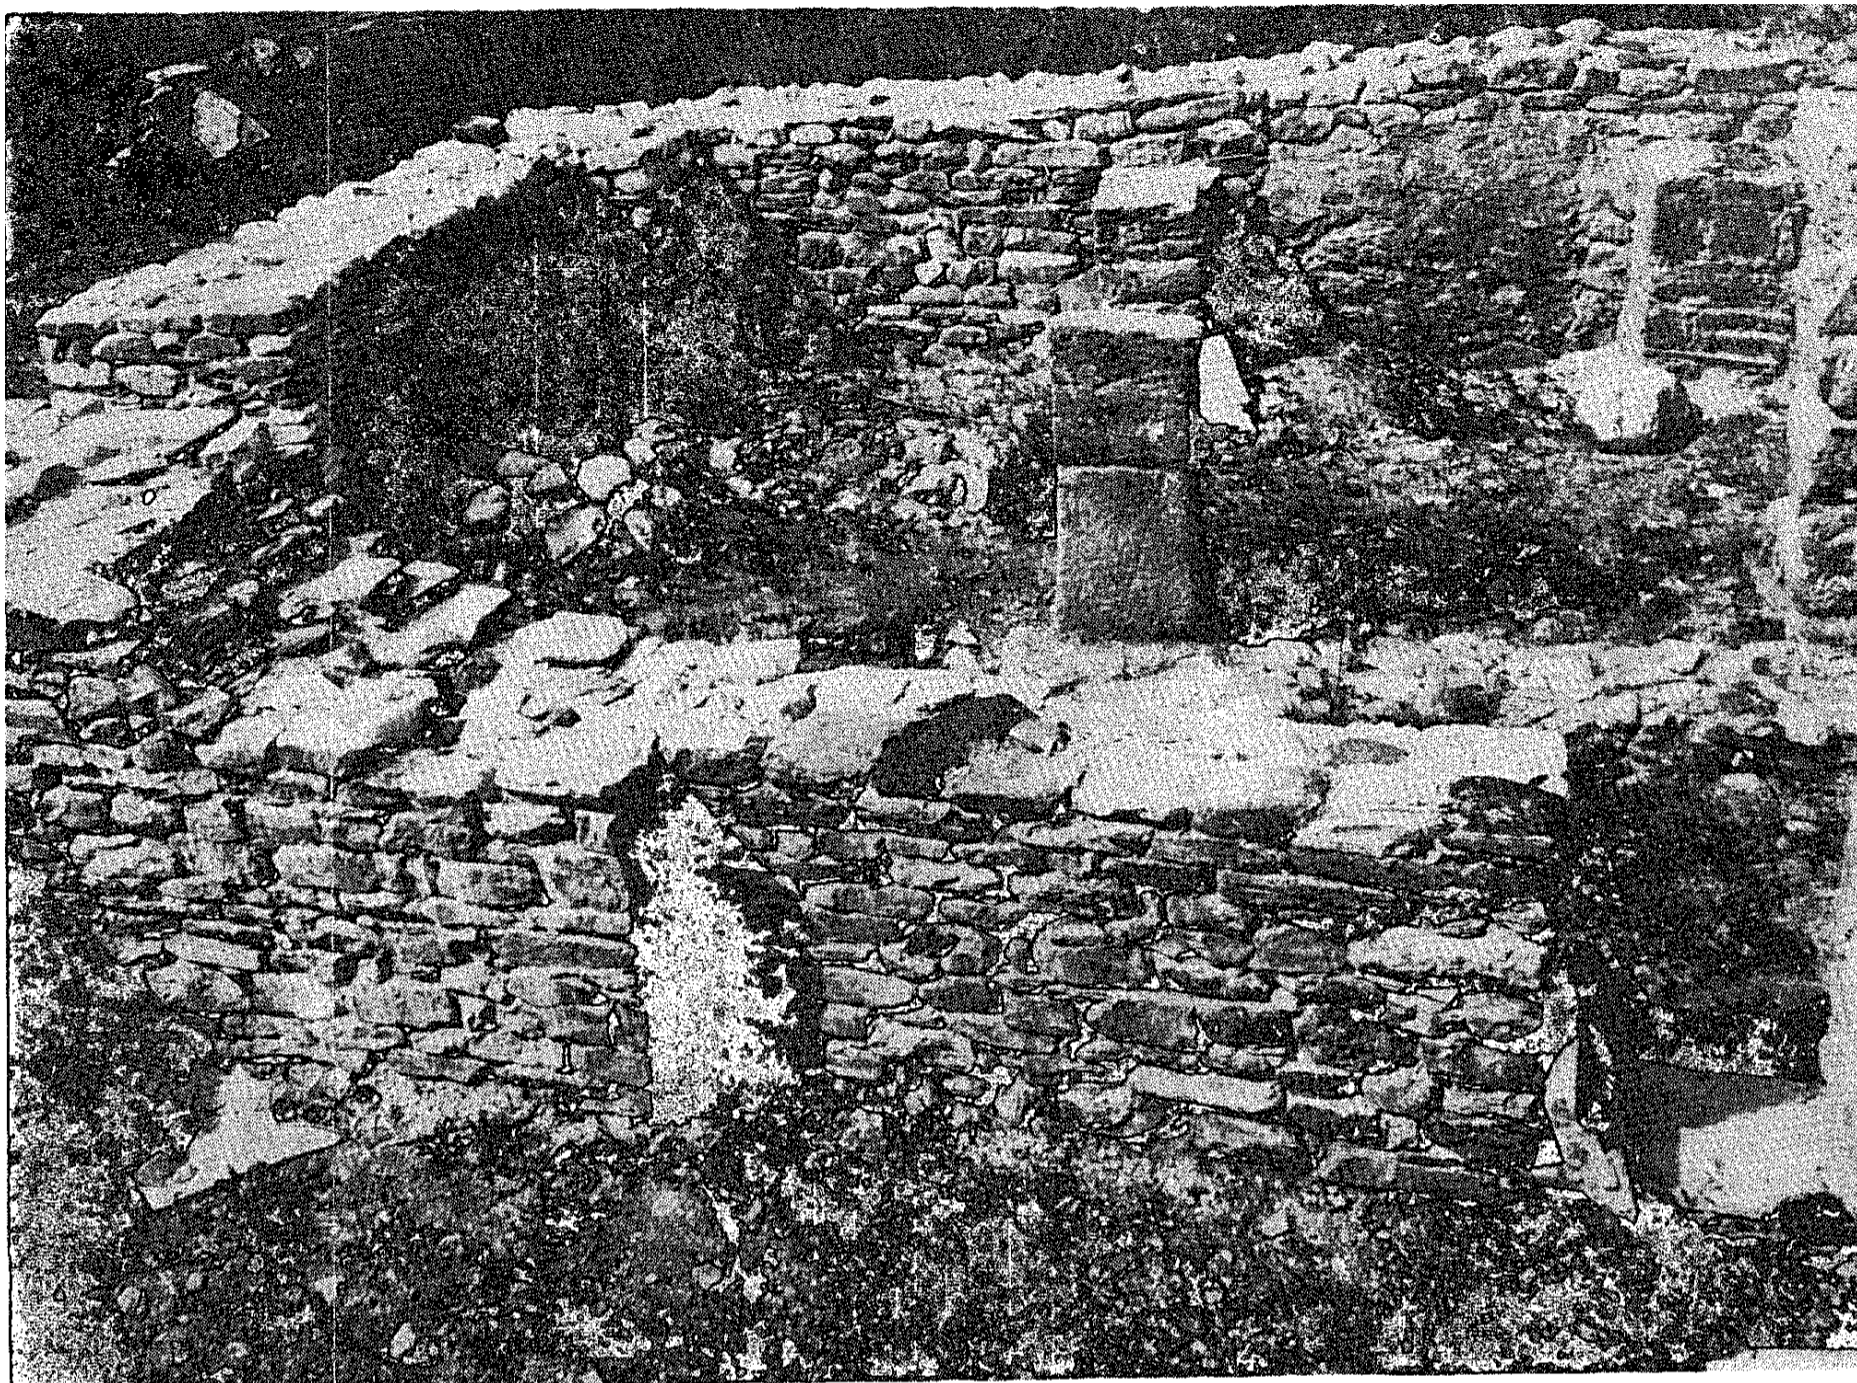
Пре изградње Немањиног конака капела је била слободна са три стране, имала је два улаза (северни и јужни) и испред северног улаза мали трем. Разлика у висинама пода као и начин везивања ова два здања готово да искључује могућност блиских датума градње. Јасно је сасвим да је капела старија од конака. Облик њене апсиде је такође занимљив: полукружна изнутра споља је сасвим благо заобљена; окренута је ка западу. Источни зид капеле је у ствари био бедемски зид. (слика 15).

15. Просторија засведена крстастим сводовима касније дозидана уз капелу.

15. Pièce voûtée en croisées d'arêtes, ajoutée plus tard à la chapelle.

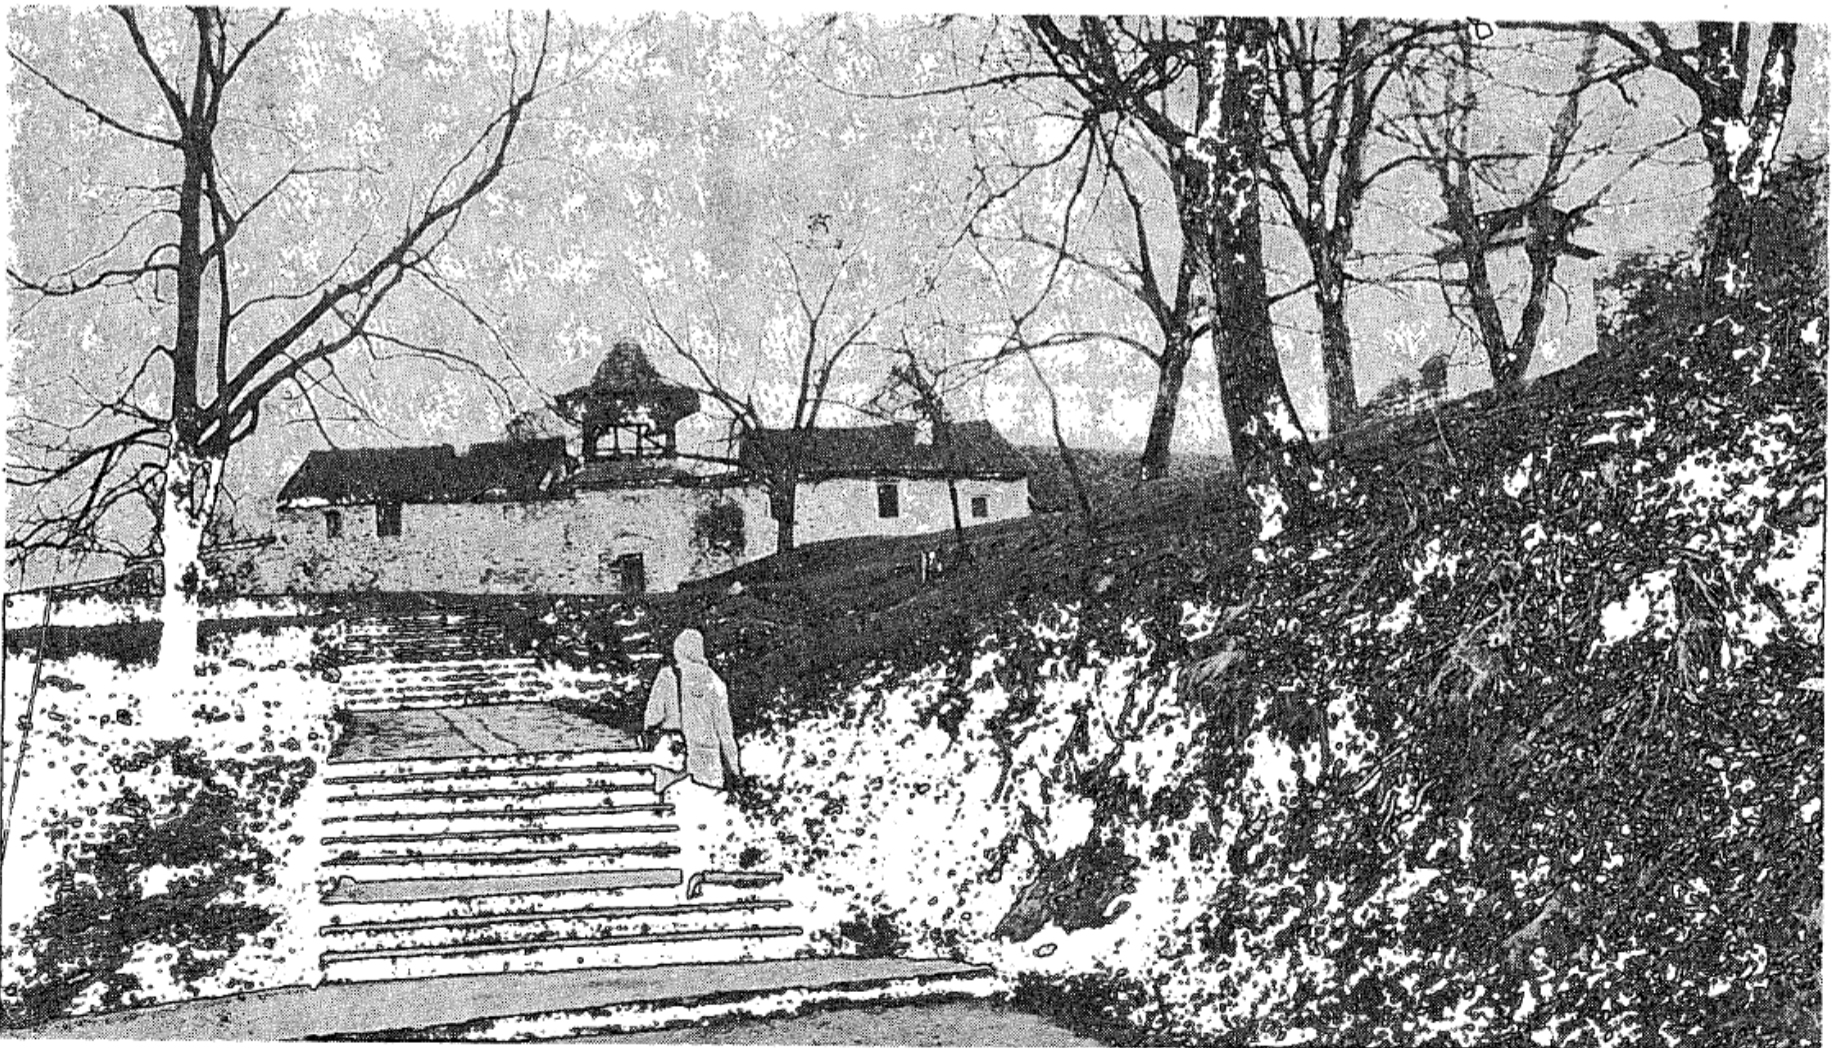
18. Западни прилаз данас, 1977. г. Р. Живковић.

18. Aspect actuel de l'accès par l'ouest, 1977. R. Živković.

шира прилазна стаза која води од невеликог паркинга код Савине чесме до западног улаза (слике 16—17). Потом је извршено и затрављивање свих откопа и шкарпи (слика 18).

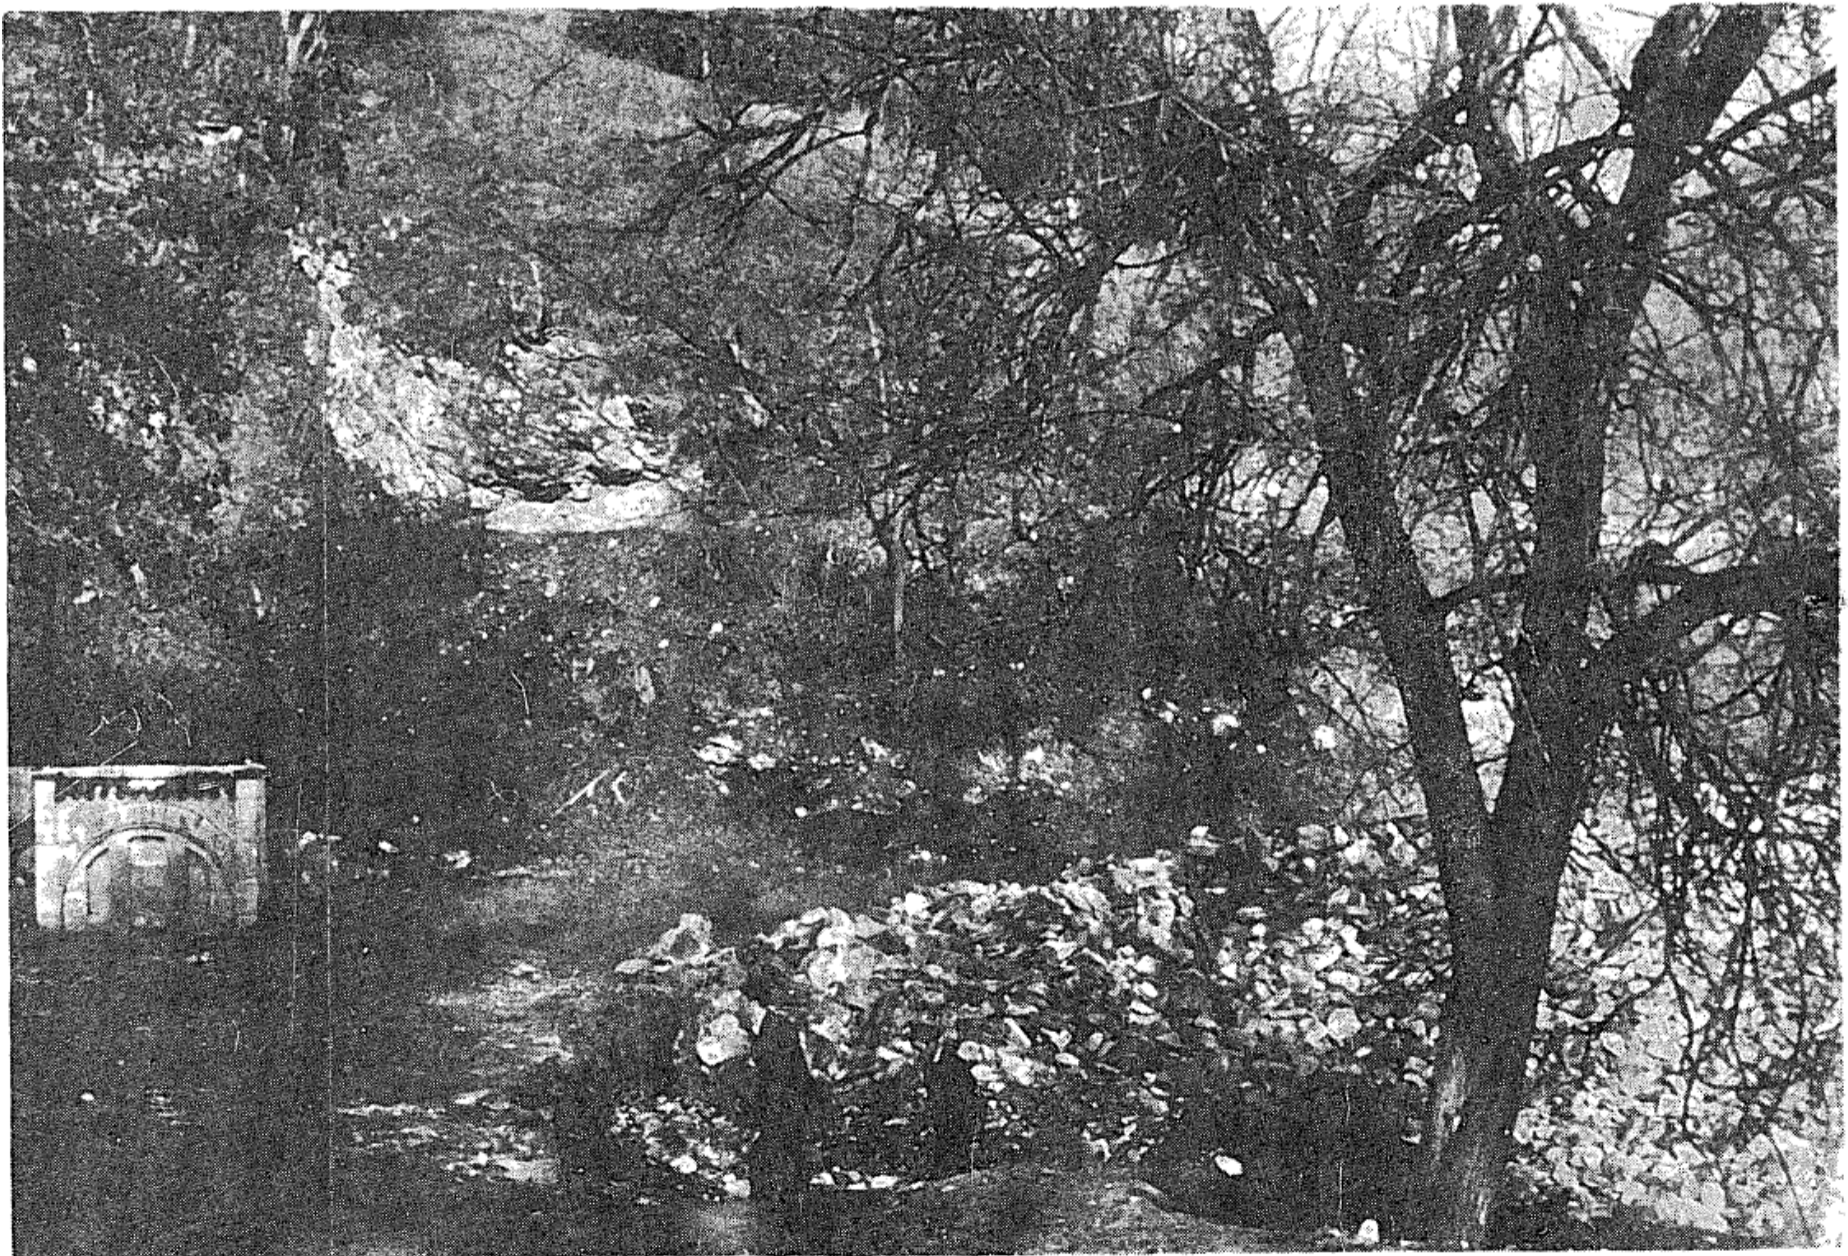
19. Простор око Савине чесме 1964. г., М. Р. Јовин.

19. Espace autour de la Fontaine de Sava, 1964, M. R. Jovin.
