I РАДОВИ НА ЗИДОВИМА, УЛАЗИМА И У ПОРТИ

I. TRAVAUX EFFECTUÉS SUR LES MURS, LRS ENTRÉES, ET L'ENCEINTE DU PARVIS

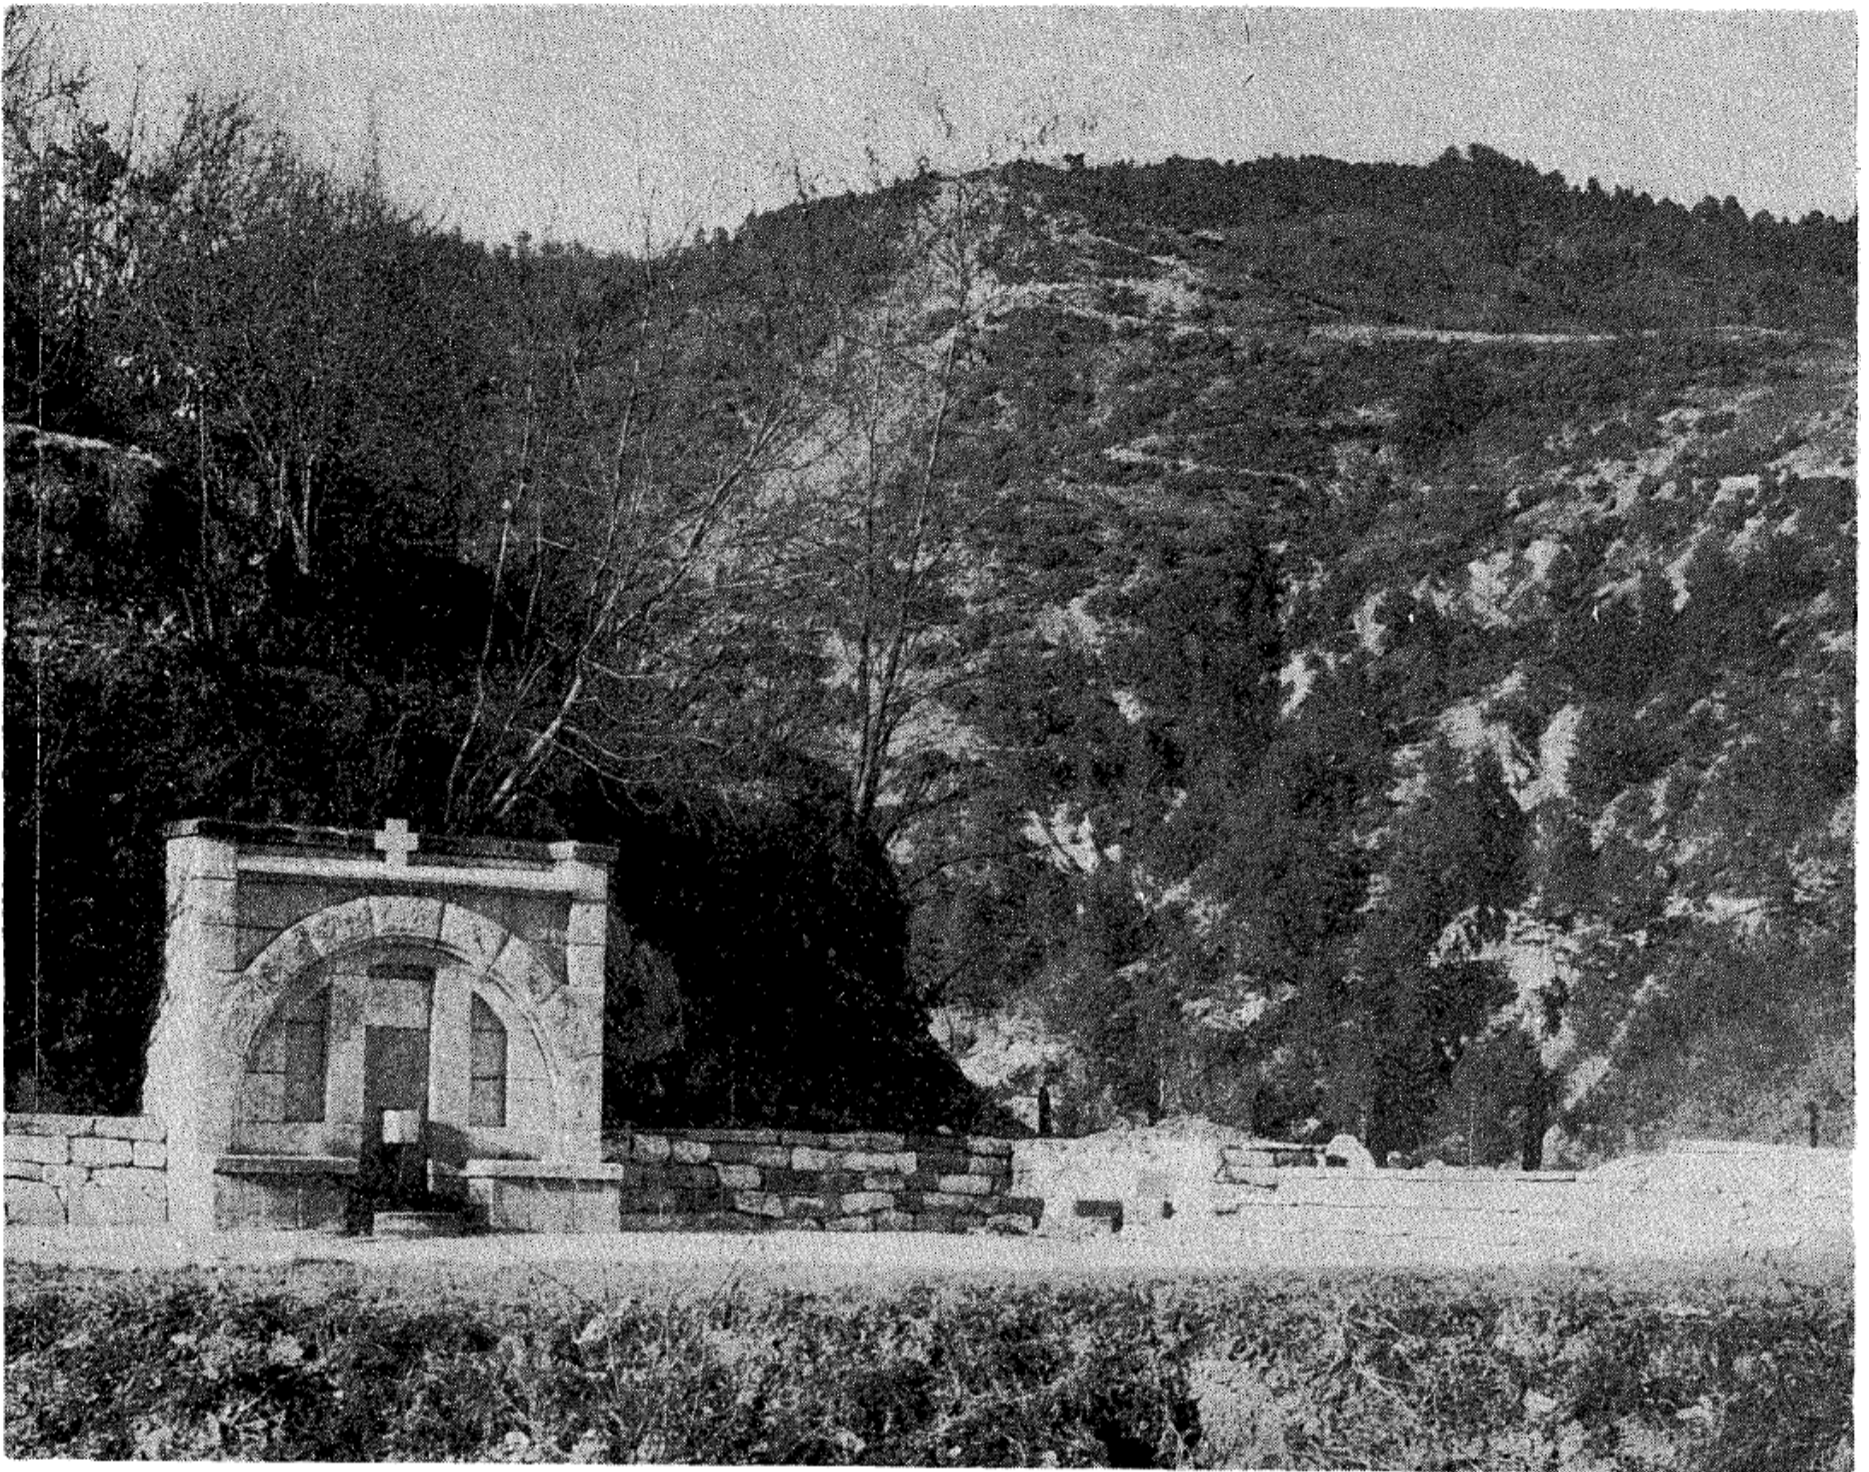
20. Савина чесма након преношења, 1977. г. Р. Живковић.

20. La Fontaine de Sava après son transfert, en 1977, R. Živković.

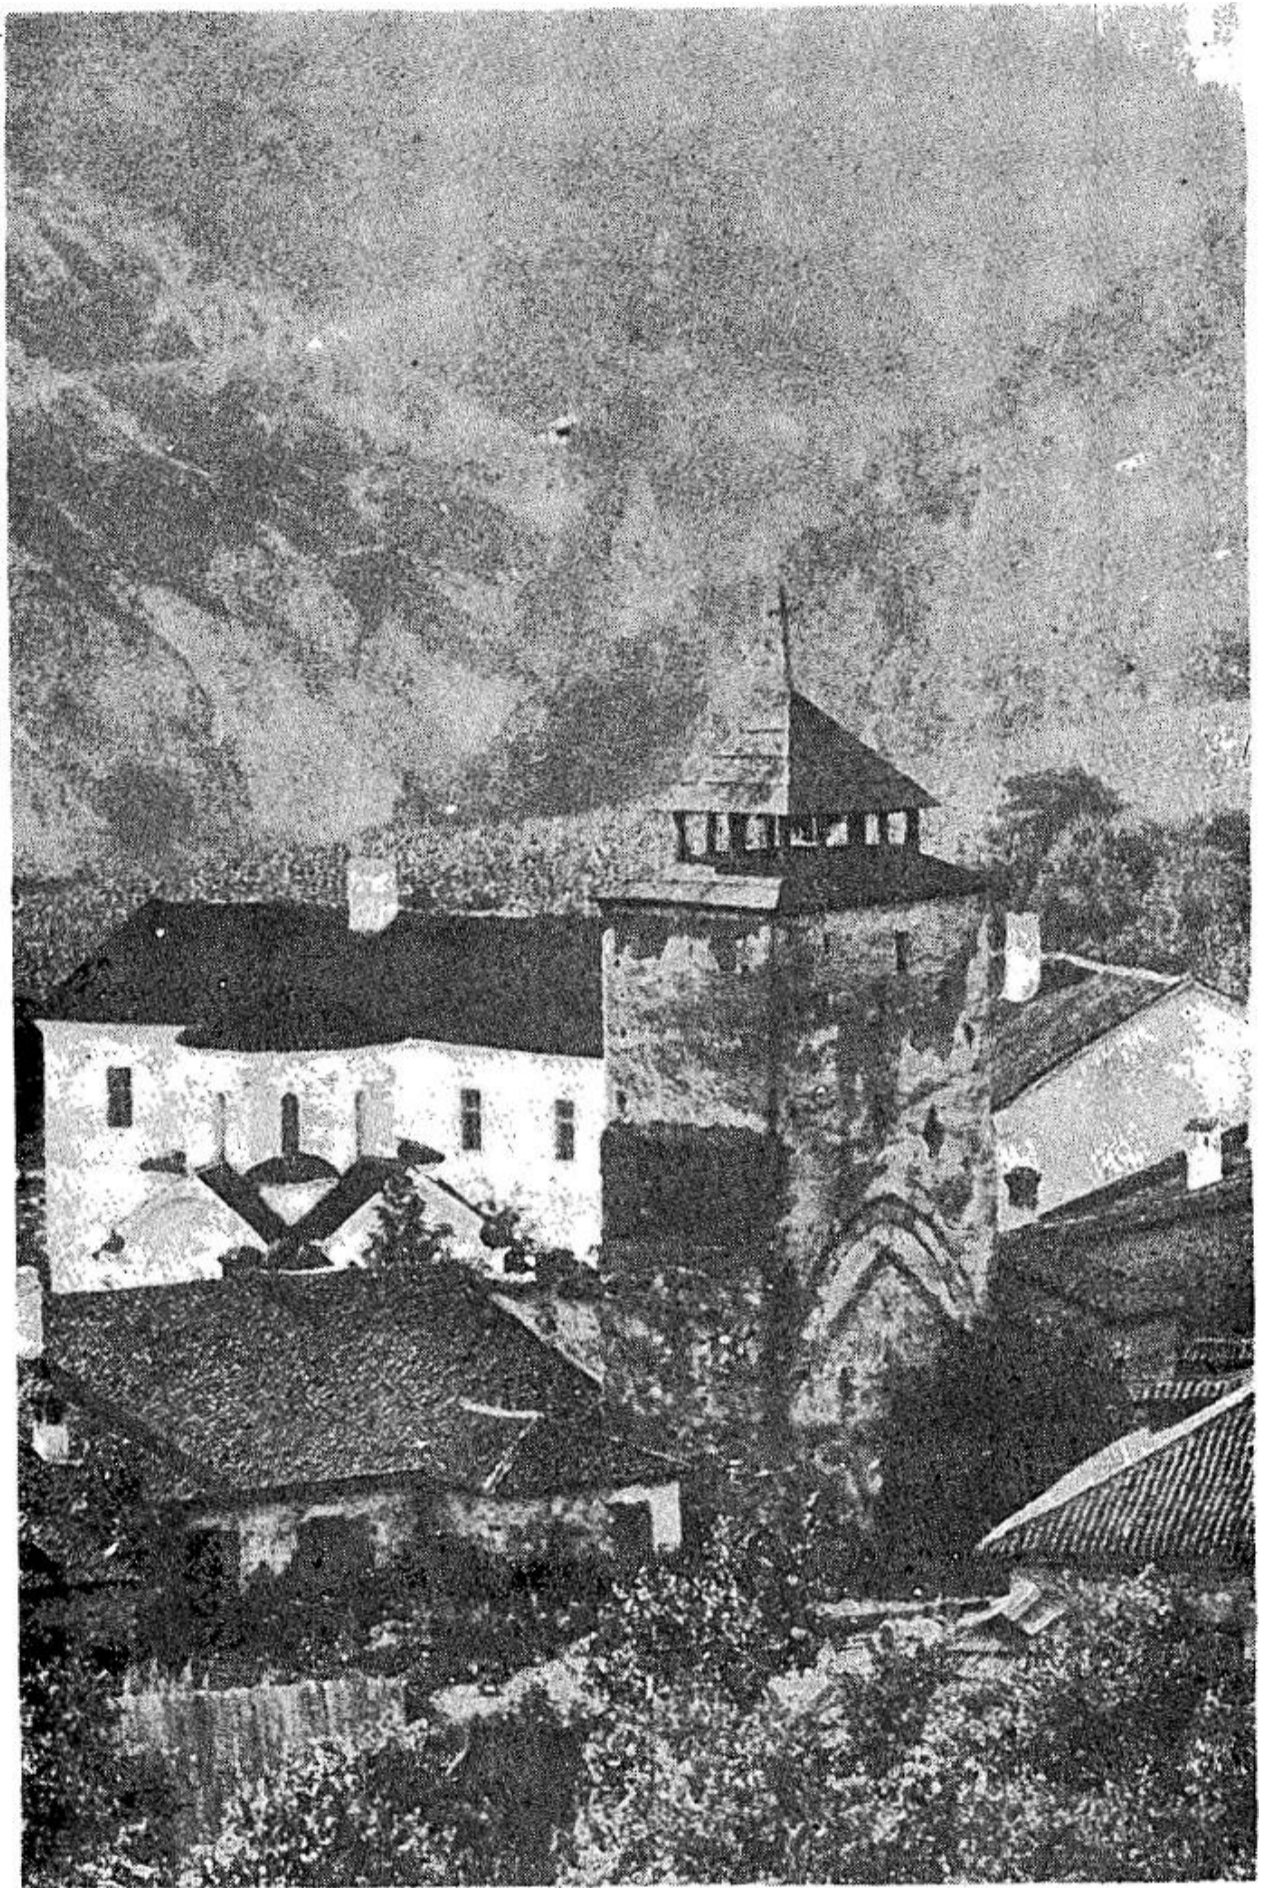
Након откопавања засутих површина западног прилаза, а напоредо са конзервацијом оградних зидова, предузети су радови на кули краља Радослава. Над западним улазом у два маха (1949. и 1952—56) извођени су конзерваторски радови; несумњиво корисни, они нису трајно заштитили и обезбедили објекте (слика 22).¹⁹

22. Изглед западне куле пре зидања конака 1912.
Фотографија око 1900., арх. Ђ. Станојевић.

22. Vue de la tour occidentale avant la construction du konak de
1912, prise aux environs de 1900 par l'architecte Đ. Stanojević.

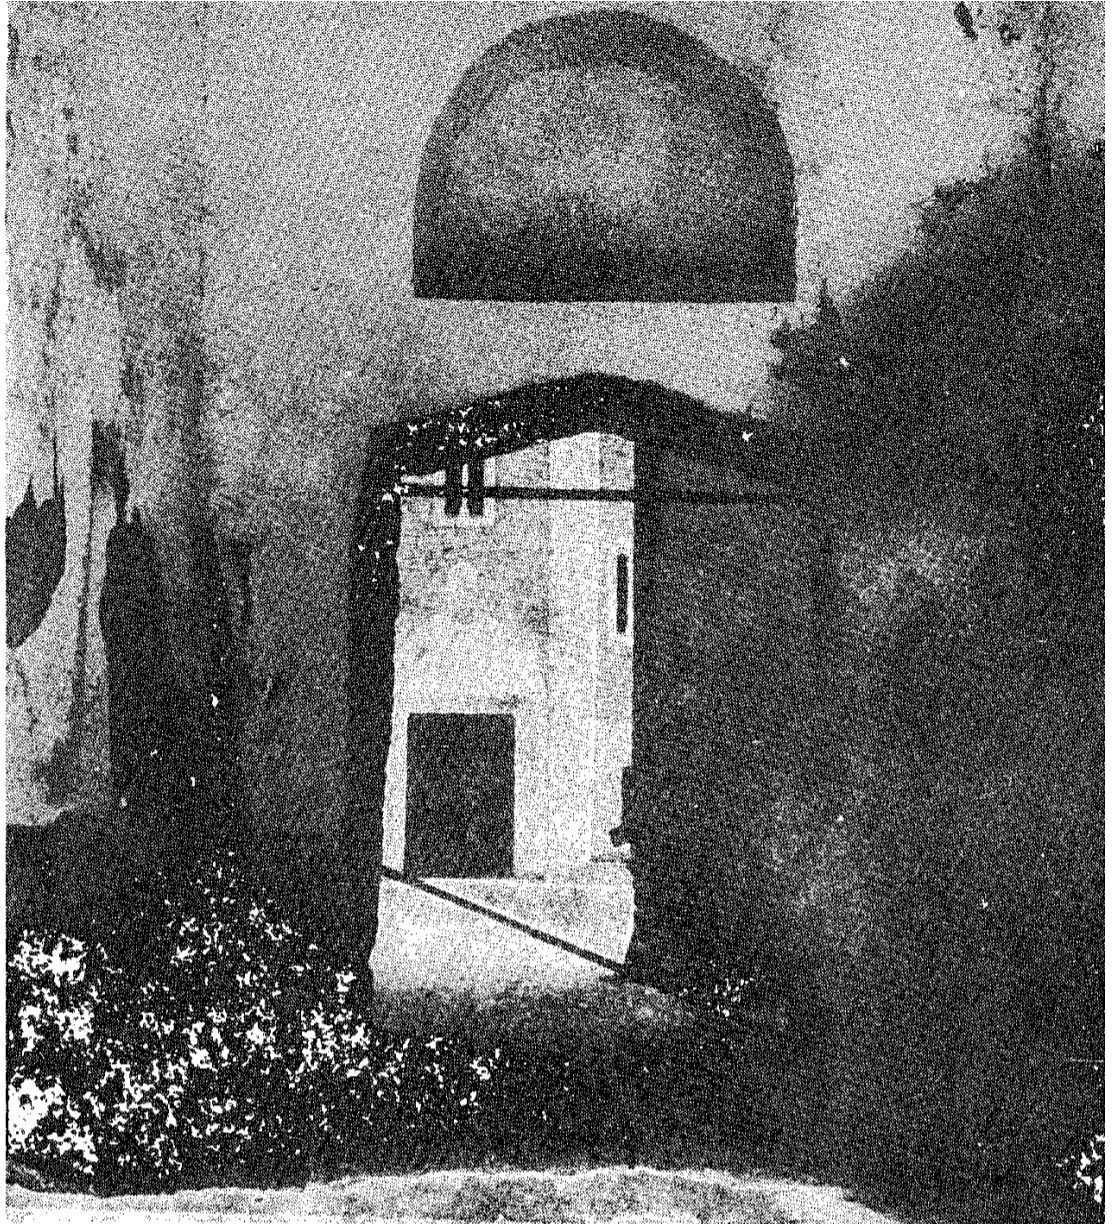
24. Изглед западног улаза пре оби-
јања малтера, 1965. г. арх. И. Костић.

24. Vue de l'entrée occidentale avant
que l'on en ait enlevé le crépi, 1965,
arch. I. Kostić.

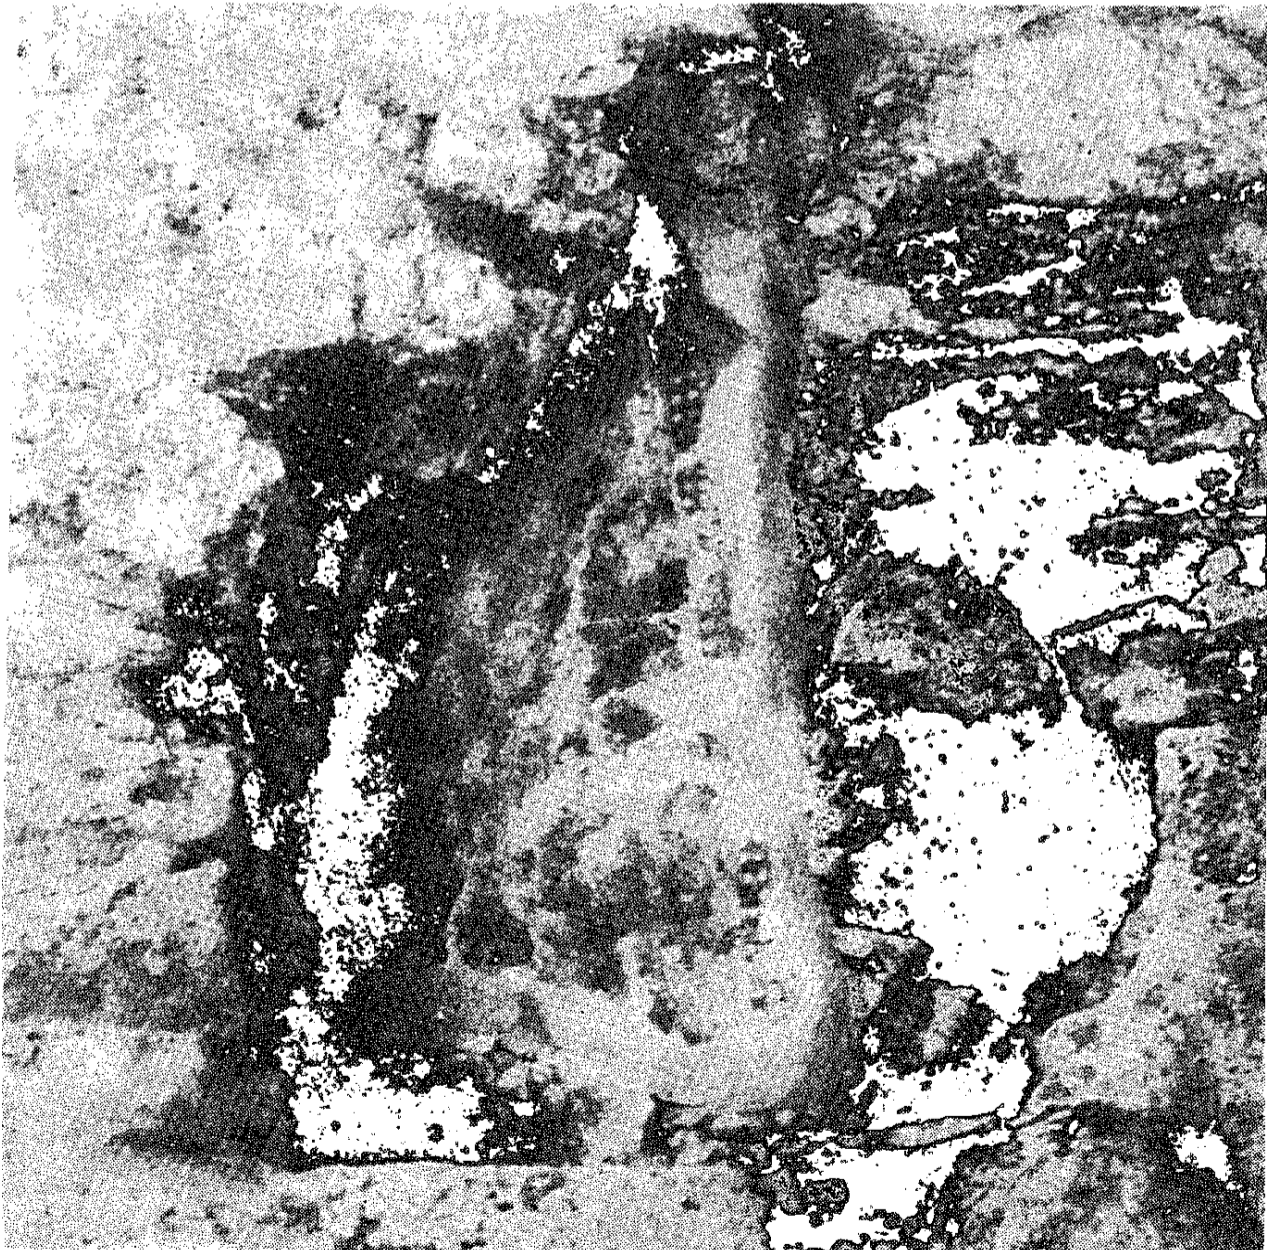
Током 1966—1967. године највећи део послова је завршен. Поред статичке санације објекта, извршена је и реконструкција крова према најпоузданијој очуваној графичкој представи (цртежи 8—9 и слика 23). За наредну годину преостало је само да се са површина зидова у улазу обије малтер (слика 24) и фугују зидови, јер је примећено да се у споју између старијих полукружних кула и троугласте касније призидане испуне, налазе остаци фресака (слика 25).

25. Део откривених остатака
фресака — одеће Немањића на
зиду северне полукружне куле
испод није дозидане испуне, 1967.
г. Р. Живковић.

25. Partie des vestiges de fresques
restants — vêtements des Nemanjić
sur le mur de la tour
semicirculaire nord, découverts au-
dessous des constructions ajoutées
plus tard, 1967. R. Živković.

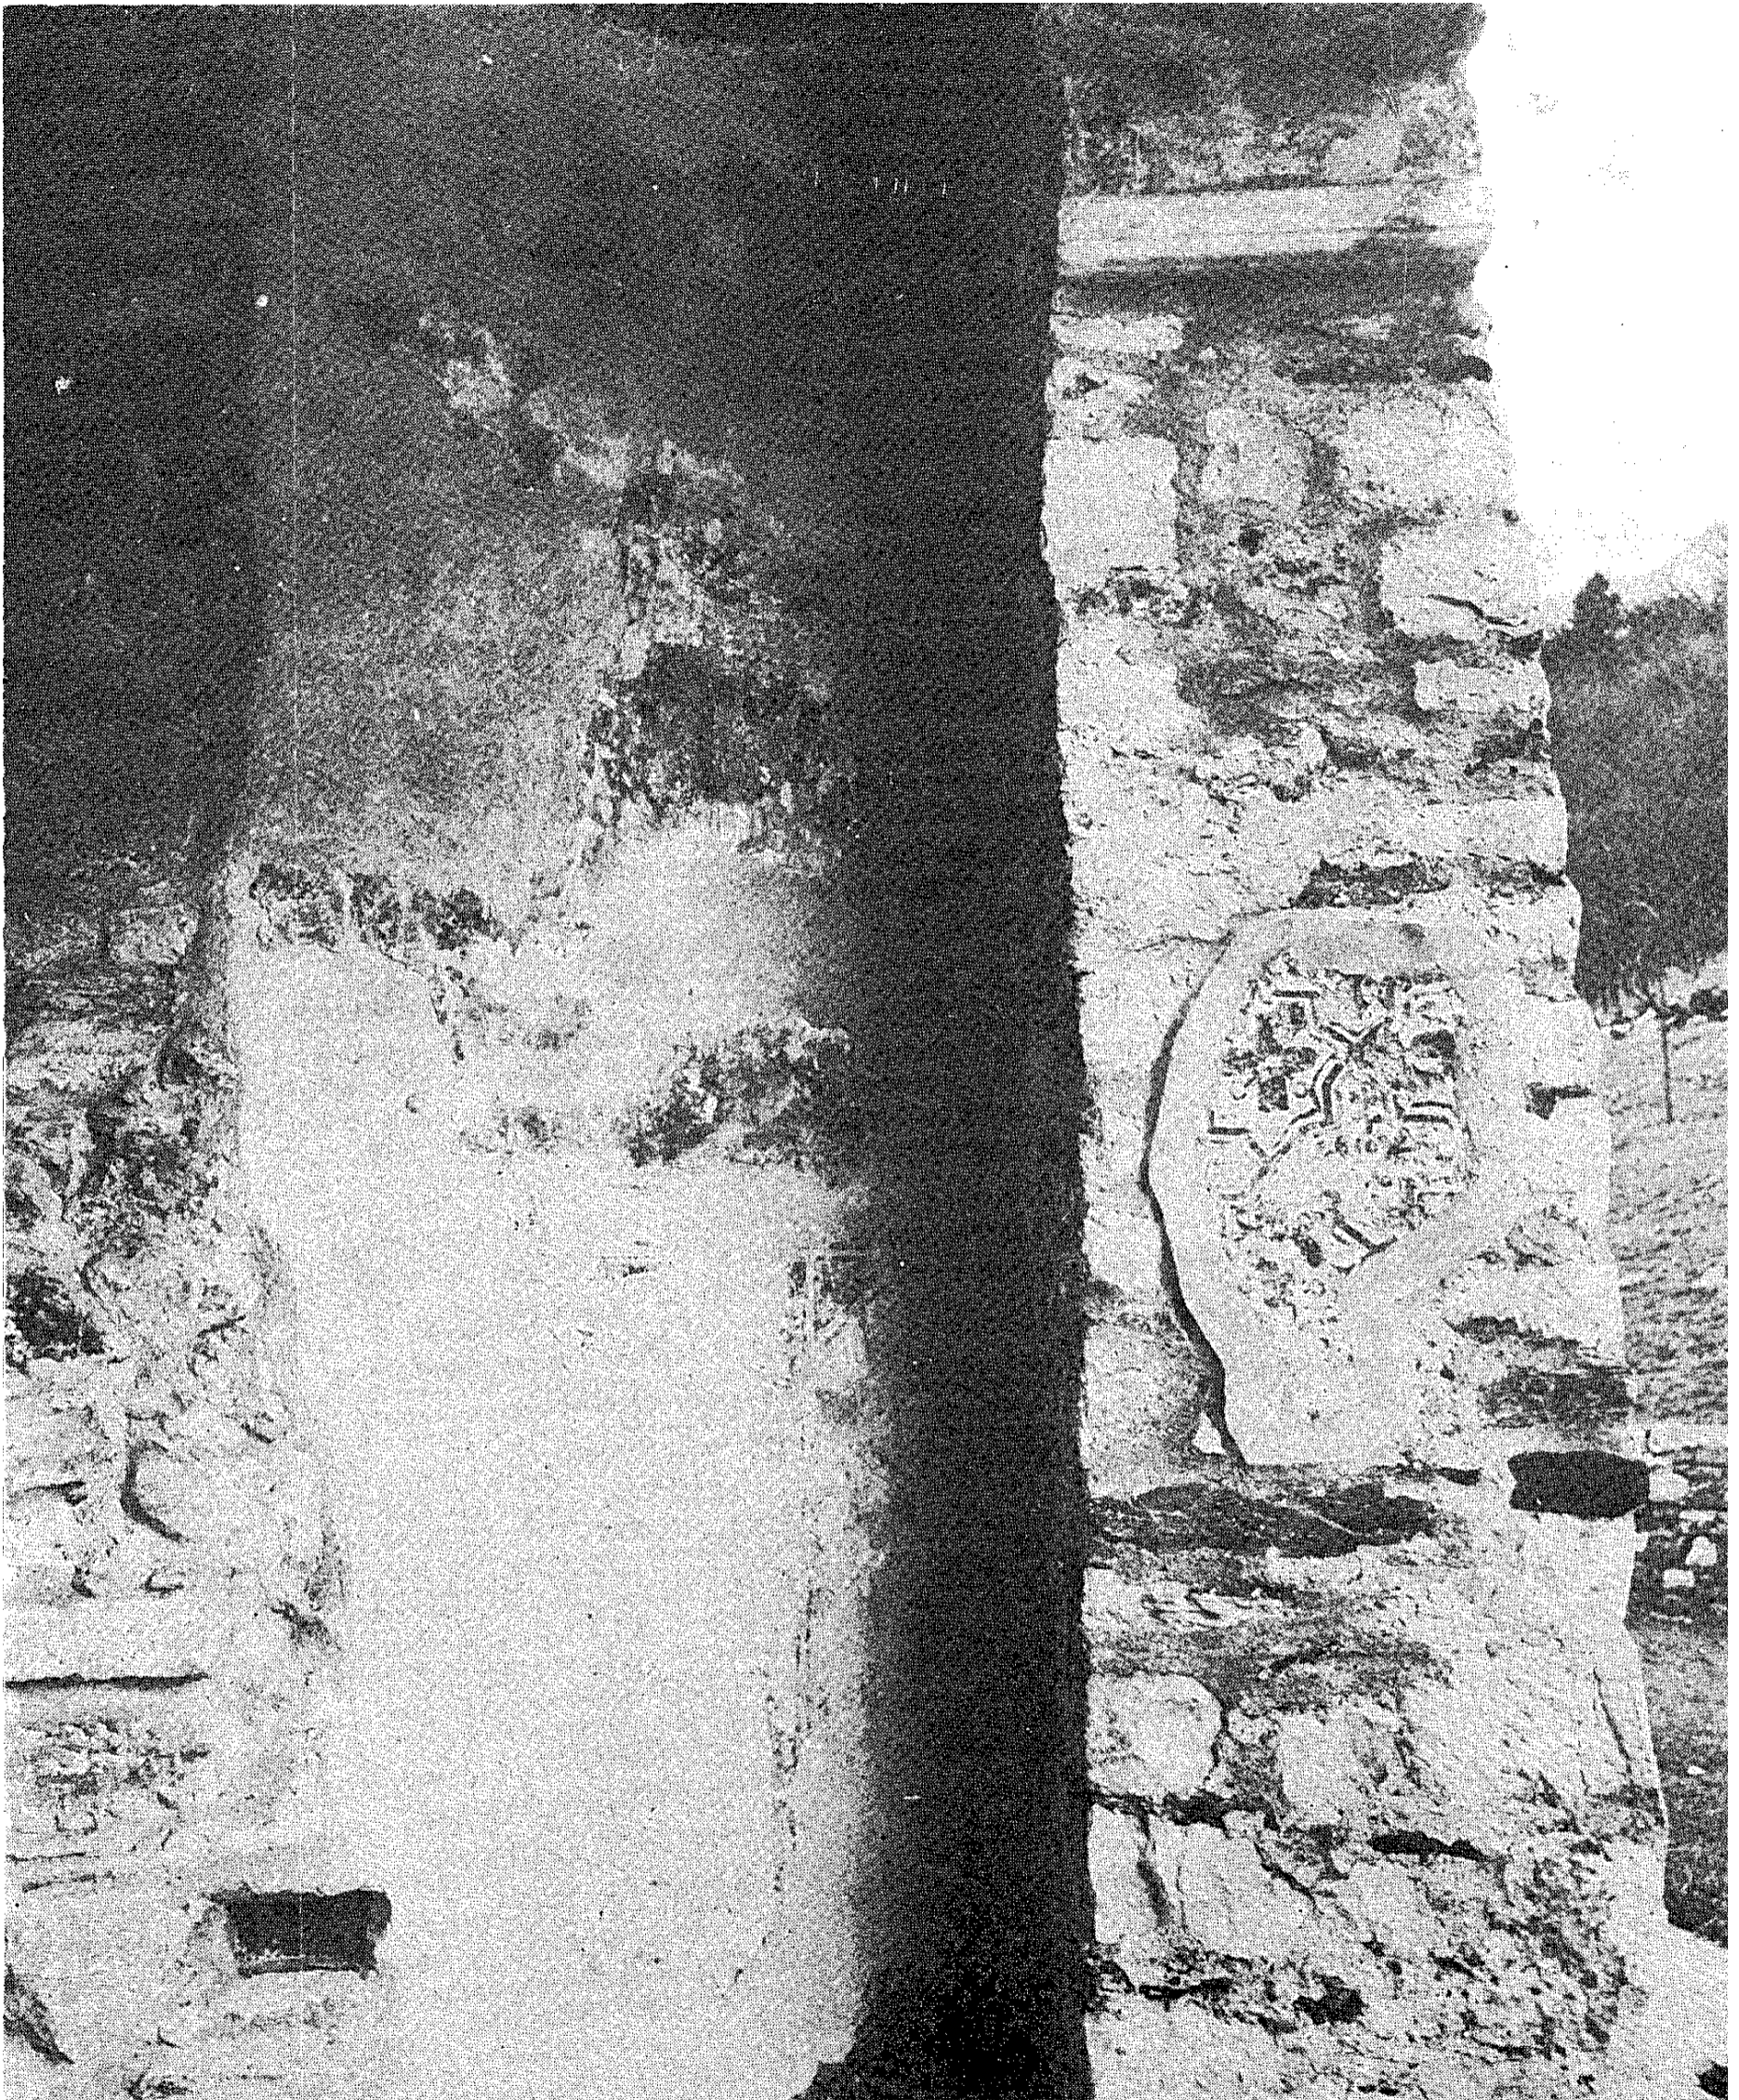
Тако је наредне, 1968. године, приликом уклањања испуне у угловима, дошло до открића значајних портрета Немањиних синова и фигуре једног арханђела (слика 26).²¹ Део натписа, откривен у испуни, потврдио је претпоставке о личностима на северном зиду улаза.²² Из облика површине покривене фреско-малтером и из правца цинобер обојене бордуре, која је вероватно пратила улазни трем у време првих Немањића, могуће је прилично поуздано претпоставити изглед улазног простора пре но што је над њим озидана Радослављева кула.²³ У време зидања Богородичине цркве, скоро се са сигурношћу може рећи, источни улаз није био коришћен. Испред њега, тада већ порушеног, изграђен је Немањин конак. Западни улаз је био тада главни улаз у манастир, што је потврђено, пре свега, садржајем слика које су откривене на зидовима и у шуту. Након чишћења и фуговања по-

26. Данашњи изглед откривених остатака живописа на јужној полукружној кули — високи орнаментисани сокл и део оклопа арханђела, 1977. г. Р. Живковић.

26. Vue actuelle des vestiges de peinture murale découverts sur les murs de la tour semi-circulaire sud — haut socle ornemental et partie de la cuirasse d'un archange, 1977, R. Živković.

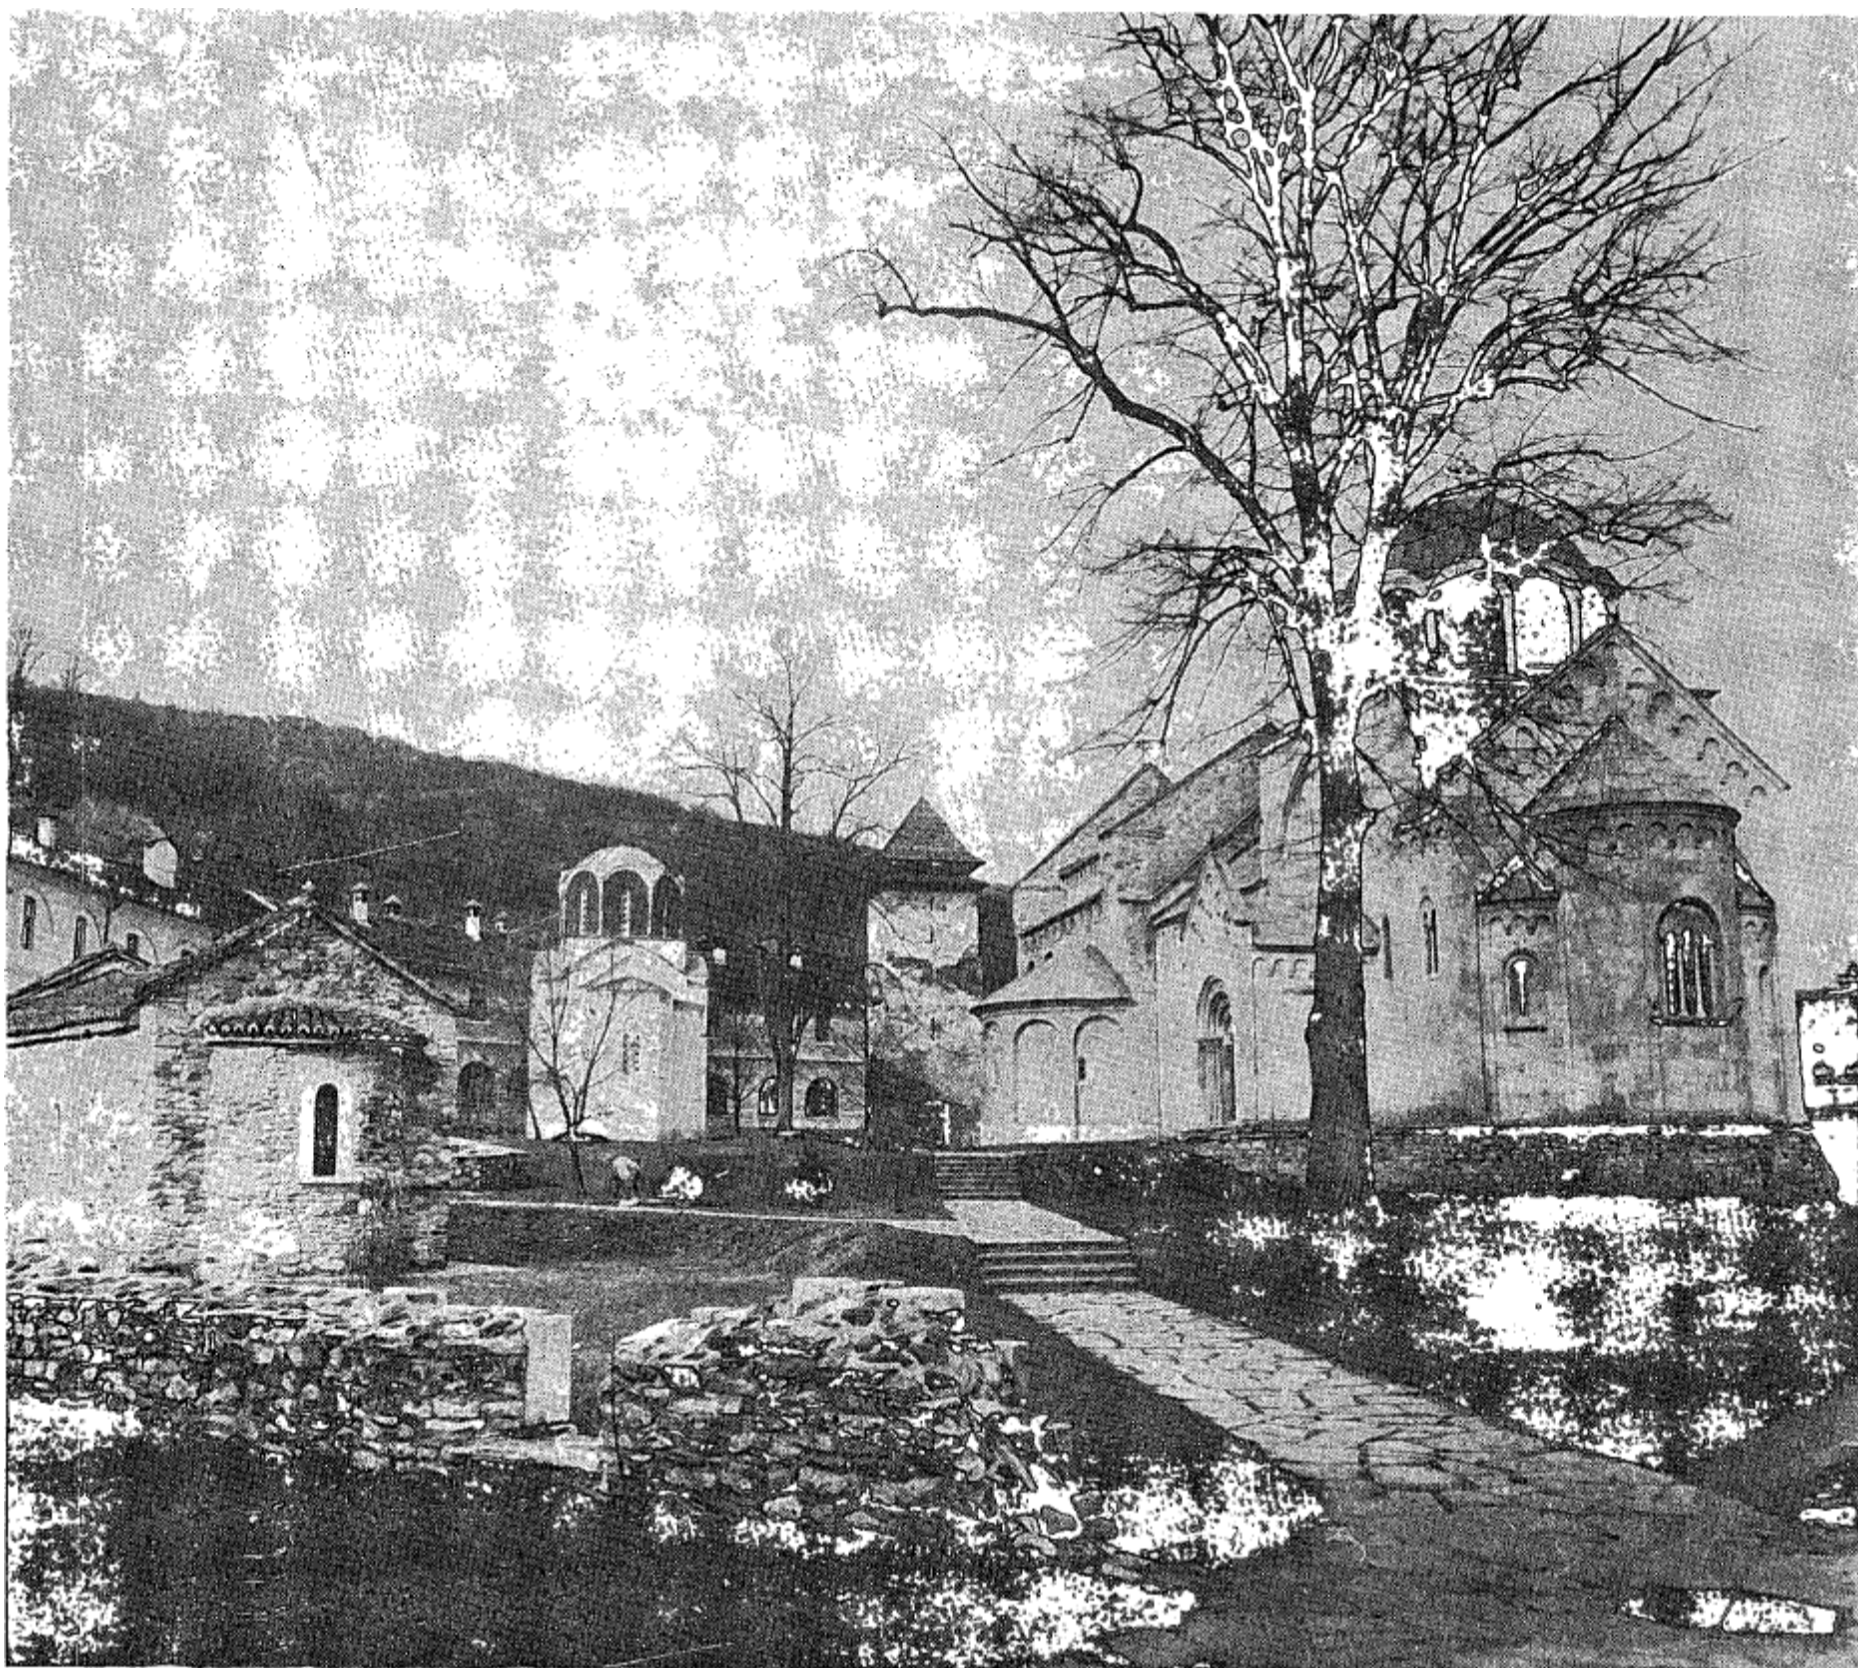
29. Изглед манастирске порте 1977. г. Р. Живковић.

29. Vue du parvis du monastère en 1977, R. Živković.

лог комплекса да се на најбољи начин осветли улазни простор. У порти, на јужном, југоисточном и западном делу, после завршених истраживачких радова извршено је уређење простора (слика 29).
