V РАДОВИ НА БОГОРОДИЧИНОЈ ЦРКВИ

V. TRAVAUX EFFECTUES SUR L'EGLISE DE LA VIERGE

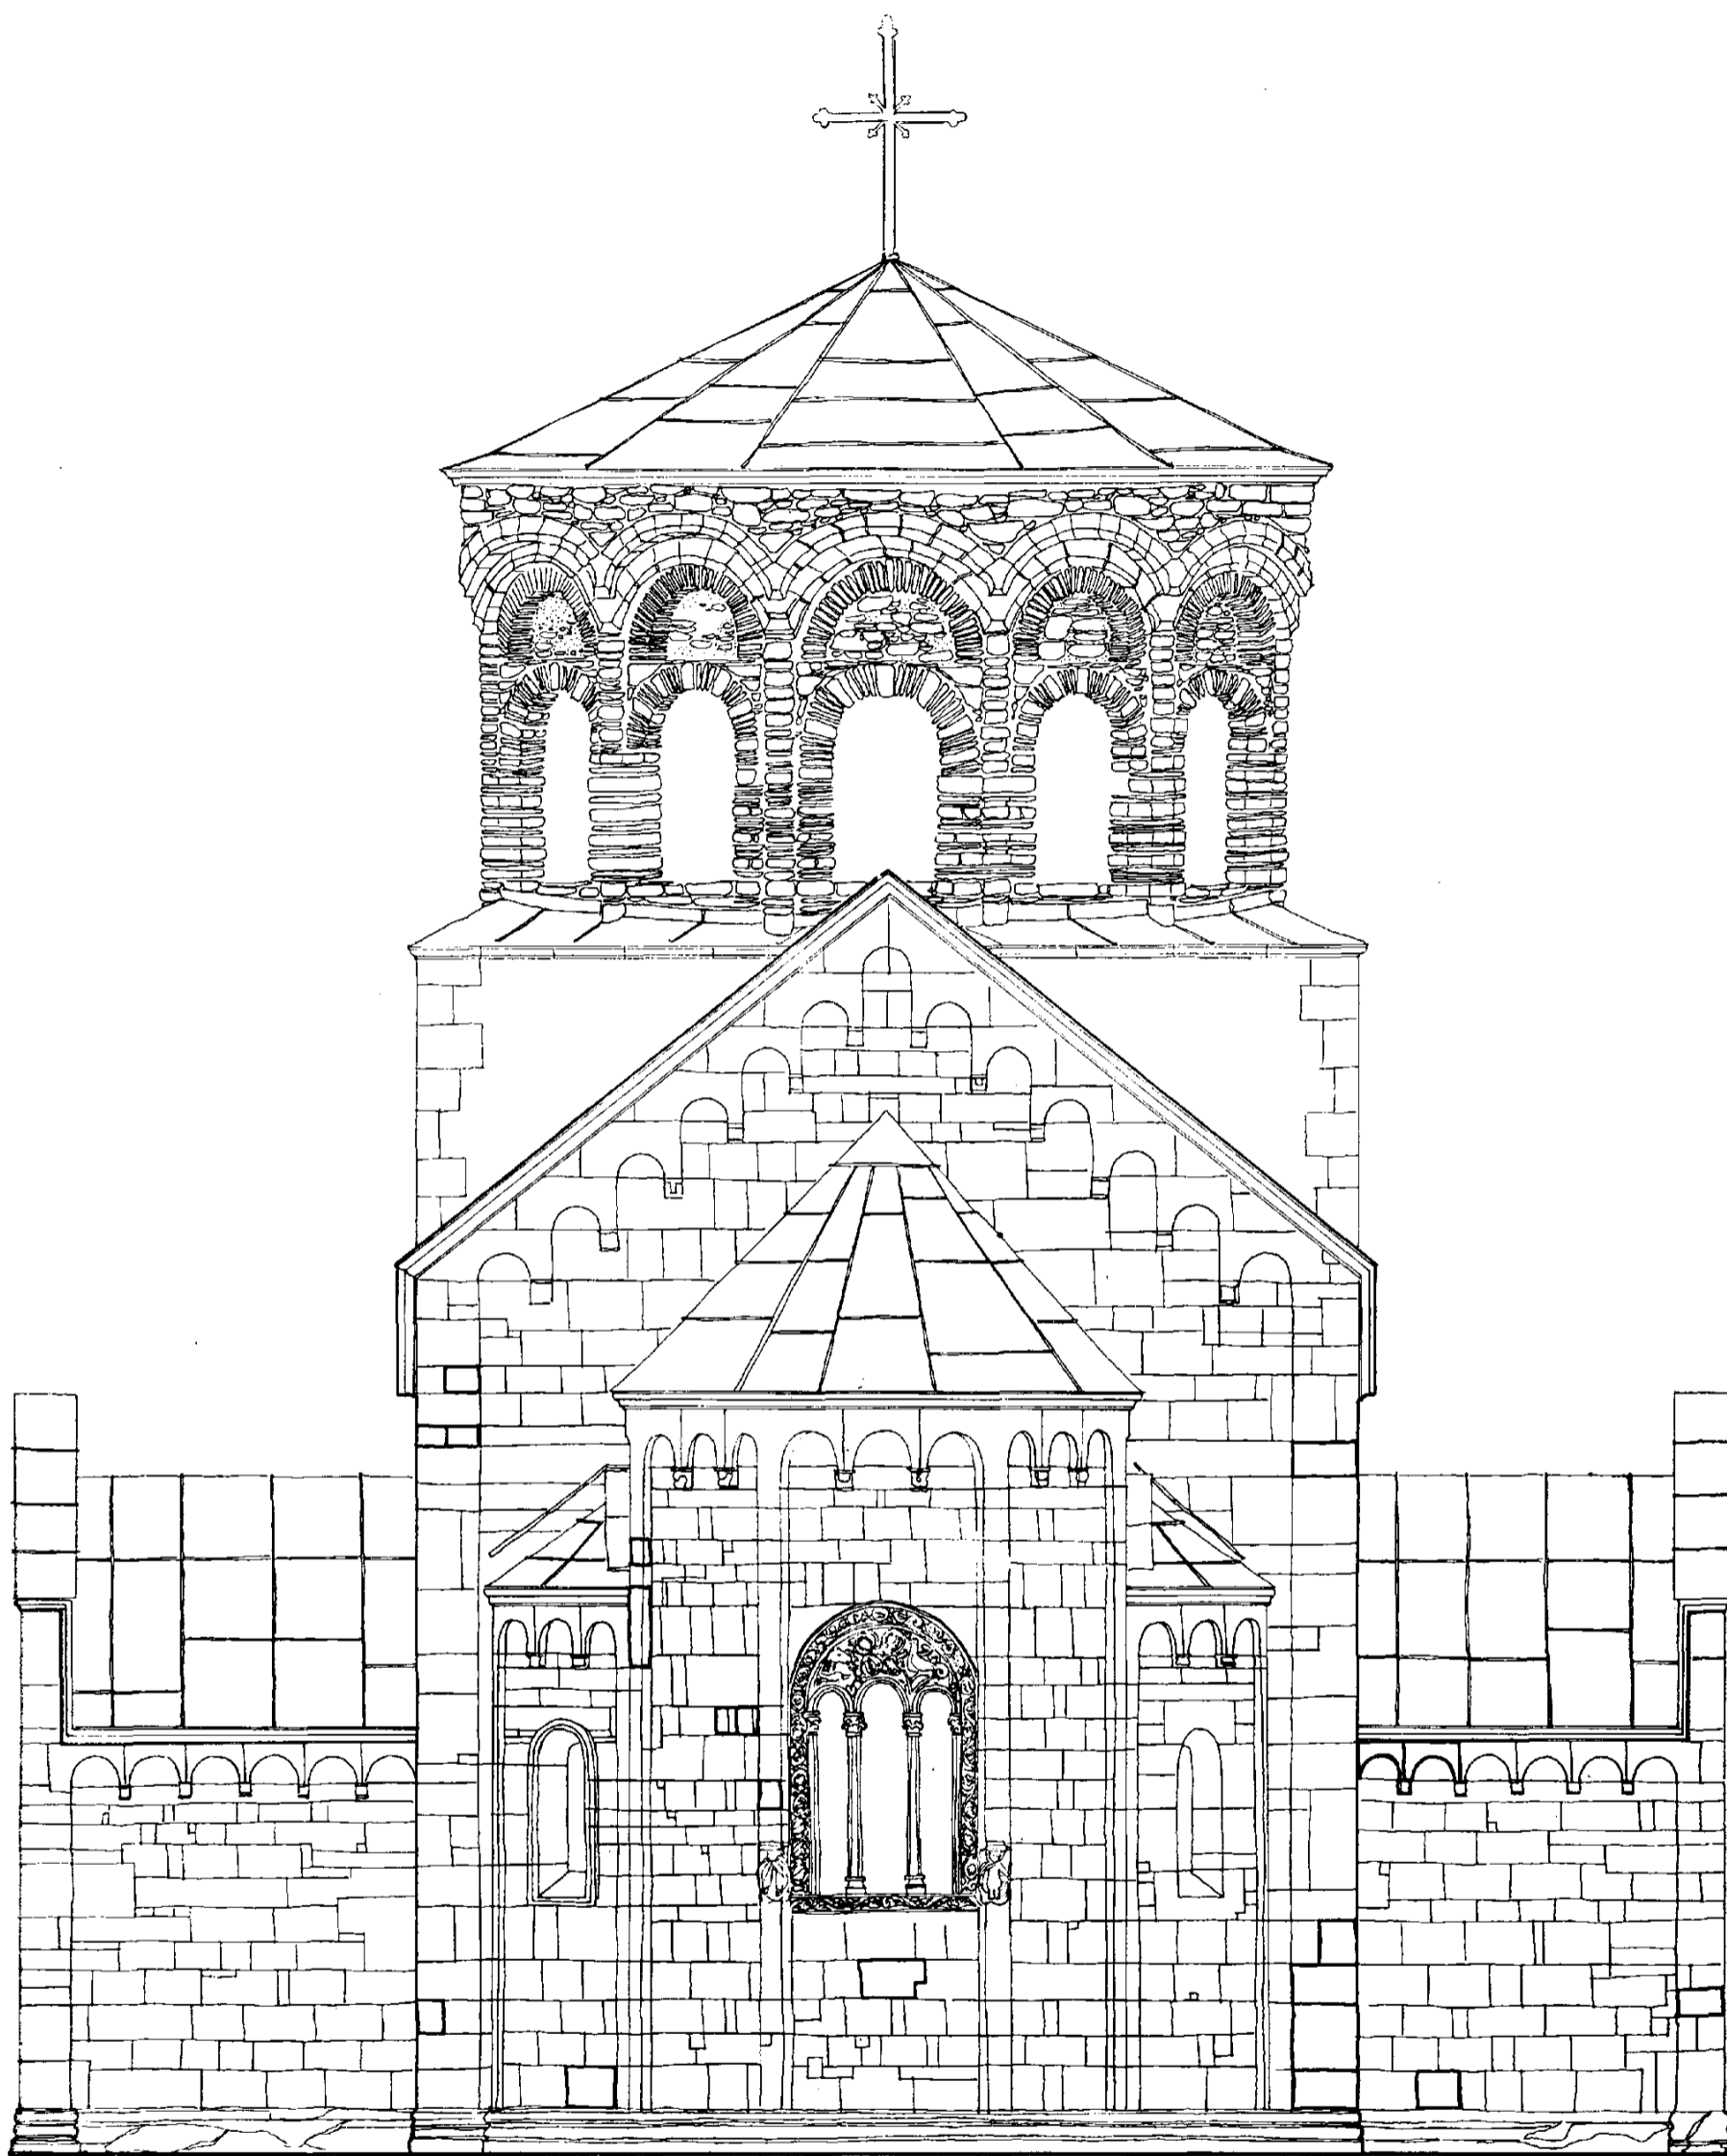
цртеж 34. Источни изглед Богородичине цркве пре 1975. године.

дичине цркве, поправке делова оштећеног кровног покривача и оправка громом оштећеног венца на тамбуру, у програм радова унето је и испитивање крова куполе. С обзиром на висину темена калоте унутар цркве и висину темена купе крова, јасно је било да је количина насутог материјала огромна ако је посреди дозиђивање и накнадно насипање. Ради провере статичке безбедности објекта било је потребно утврдити однос првобитних и можда президаних или надзиданих делова куполе (цртеж 34).

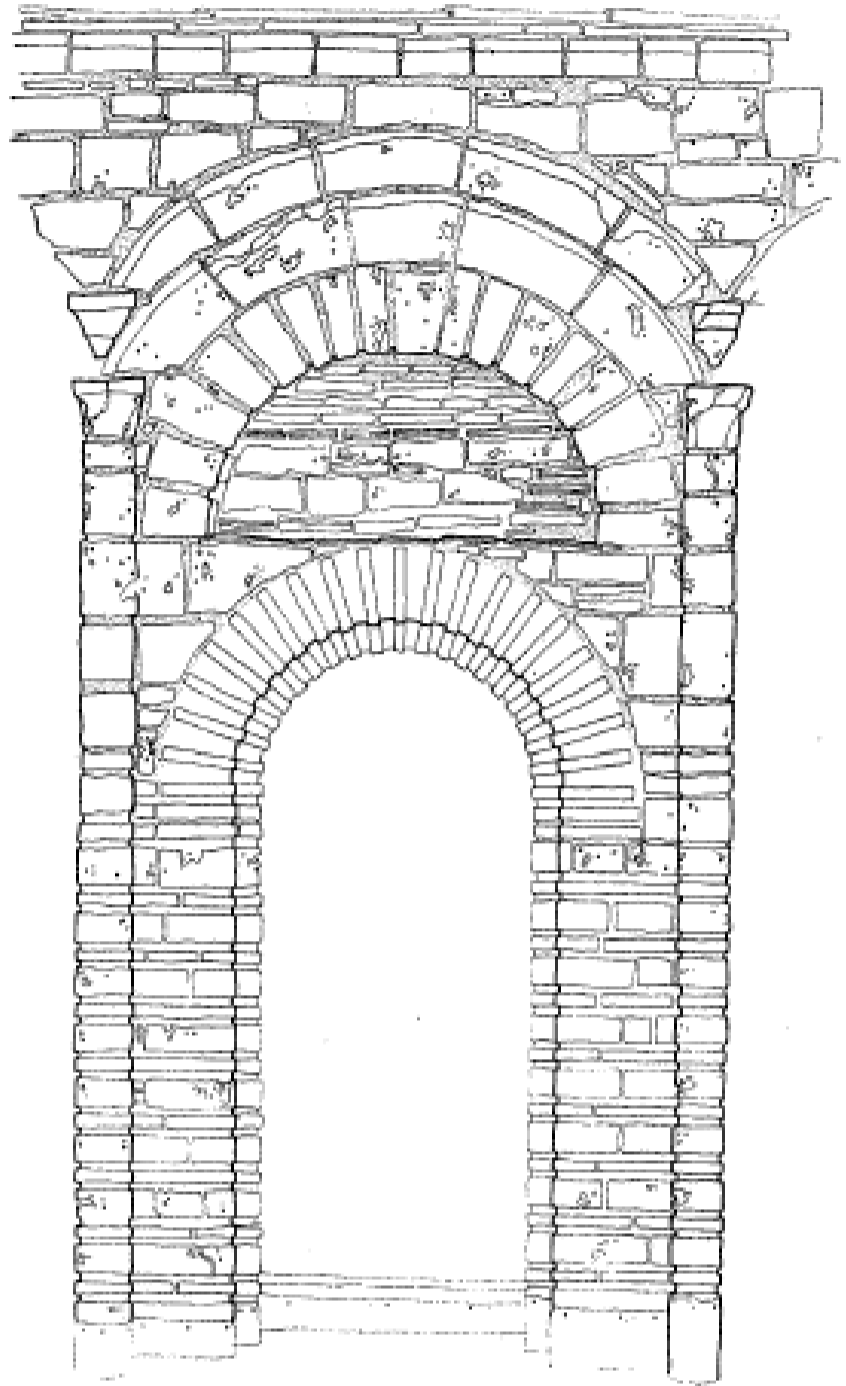
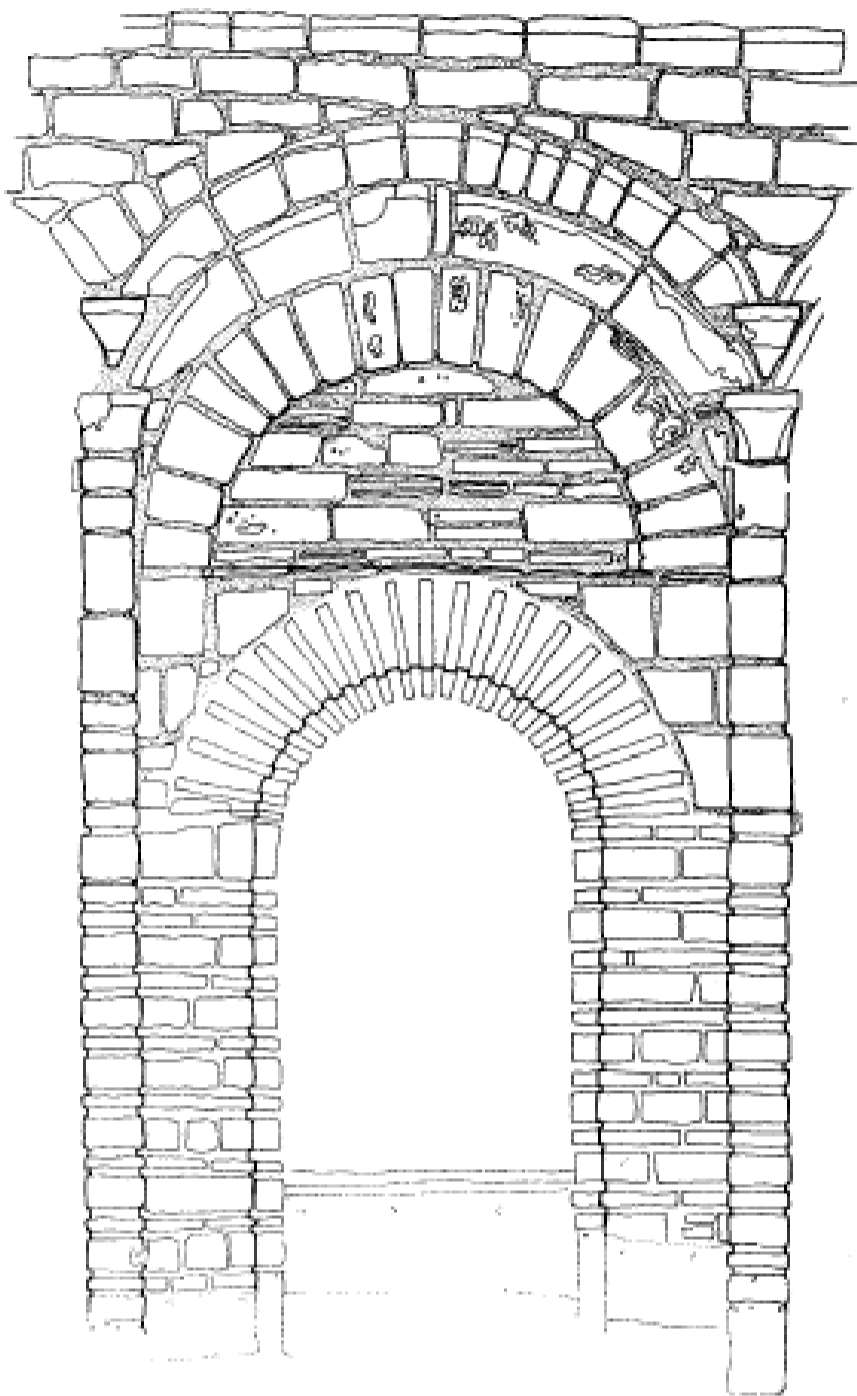
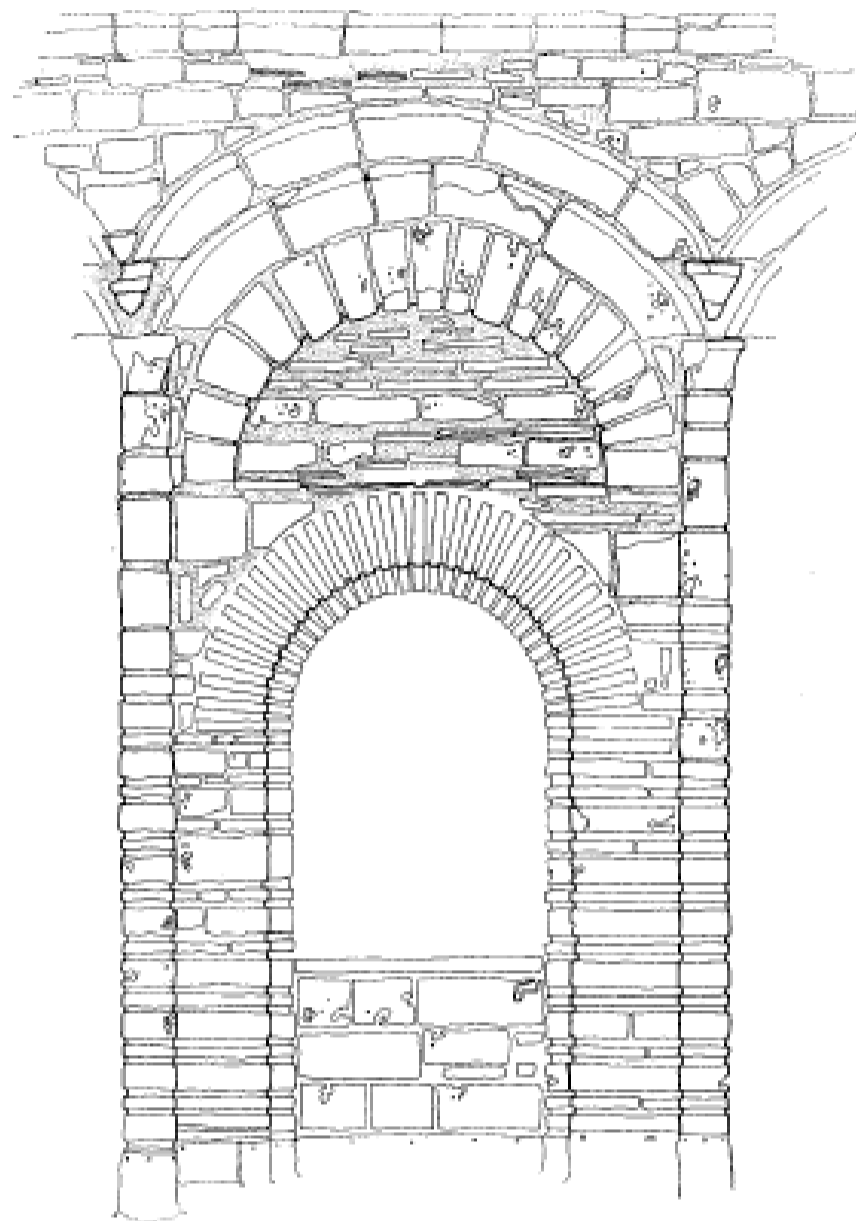
Купола је након ових радова изгледала како је то приказано на цртежу вињете на карти Србије.⁸⁴ Изнутра кришкаста као при зидању, споља је такође добила кришкасте сегменте над новоозиданим линетама и над на њима монтираним лучним венцима, дванаест кришкастих сегмената који су имали значај баласта над најугроженијом зоном калоте. Овај облик крова, судећи по глатком малтеру који је откривен преко делова сегмената, био је такође покривен оловом и то врло вероватно лошим или старим, јер није трајао дуго после цртања вињете на карти. Није више било никаквих могућности да се покрије новим оловом и тако у раздобљу од 1689, када је цртеж карте израђен,⁸⁴ до 1733. године, када је настао студенички бакропис, купола доживљава још једну промену изгледа.⁸⁵ Изнад лучних венаца и сегмената надзидан је раван назидак и израђен је једноставан венац од сиге, а купола је први пут покривена ћерамидом. Милошево време донело је још једну оправку.⁸⁶ Тада је купола наново покривена ћерамидом. Израђен је венац од надгробних плоча, а над мермерним венцима на постољу куполе, на апсиди, главном броду и над вестибилима озидани су додатни венци и кровови су такође препокривени ћерамидом (цртежи 51, 52, 53).

цртеж 51. Изглед источног сегмента тамбура (бр. 1.).

цртеж 52. Изглед североисточног сегмента тамбура (бр. 2)).

цртеж 53. Изглед сегмента тамбура (бр. 3).

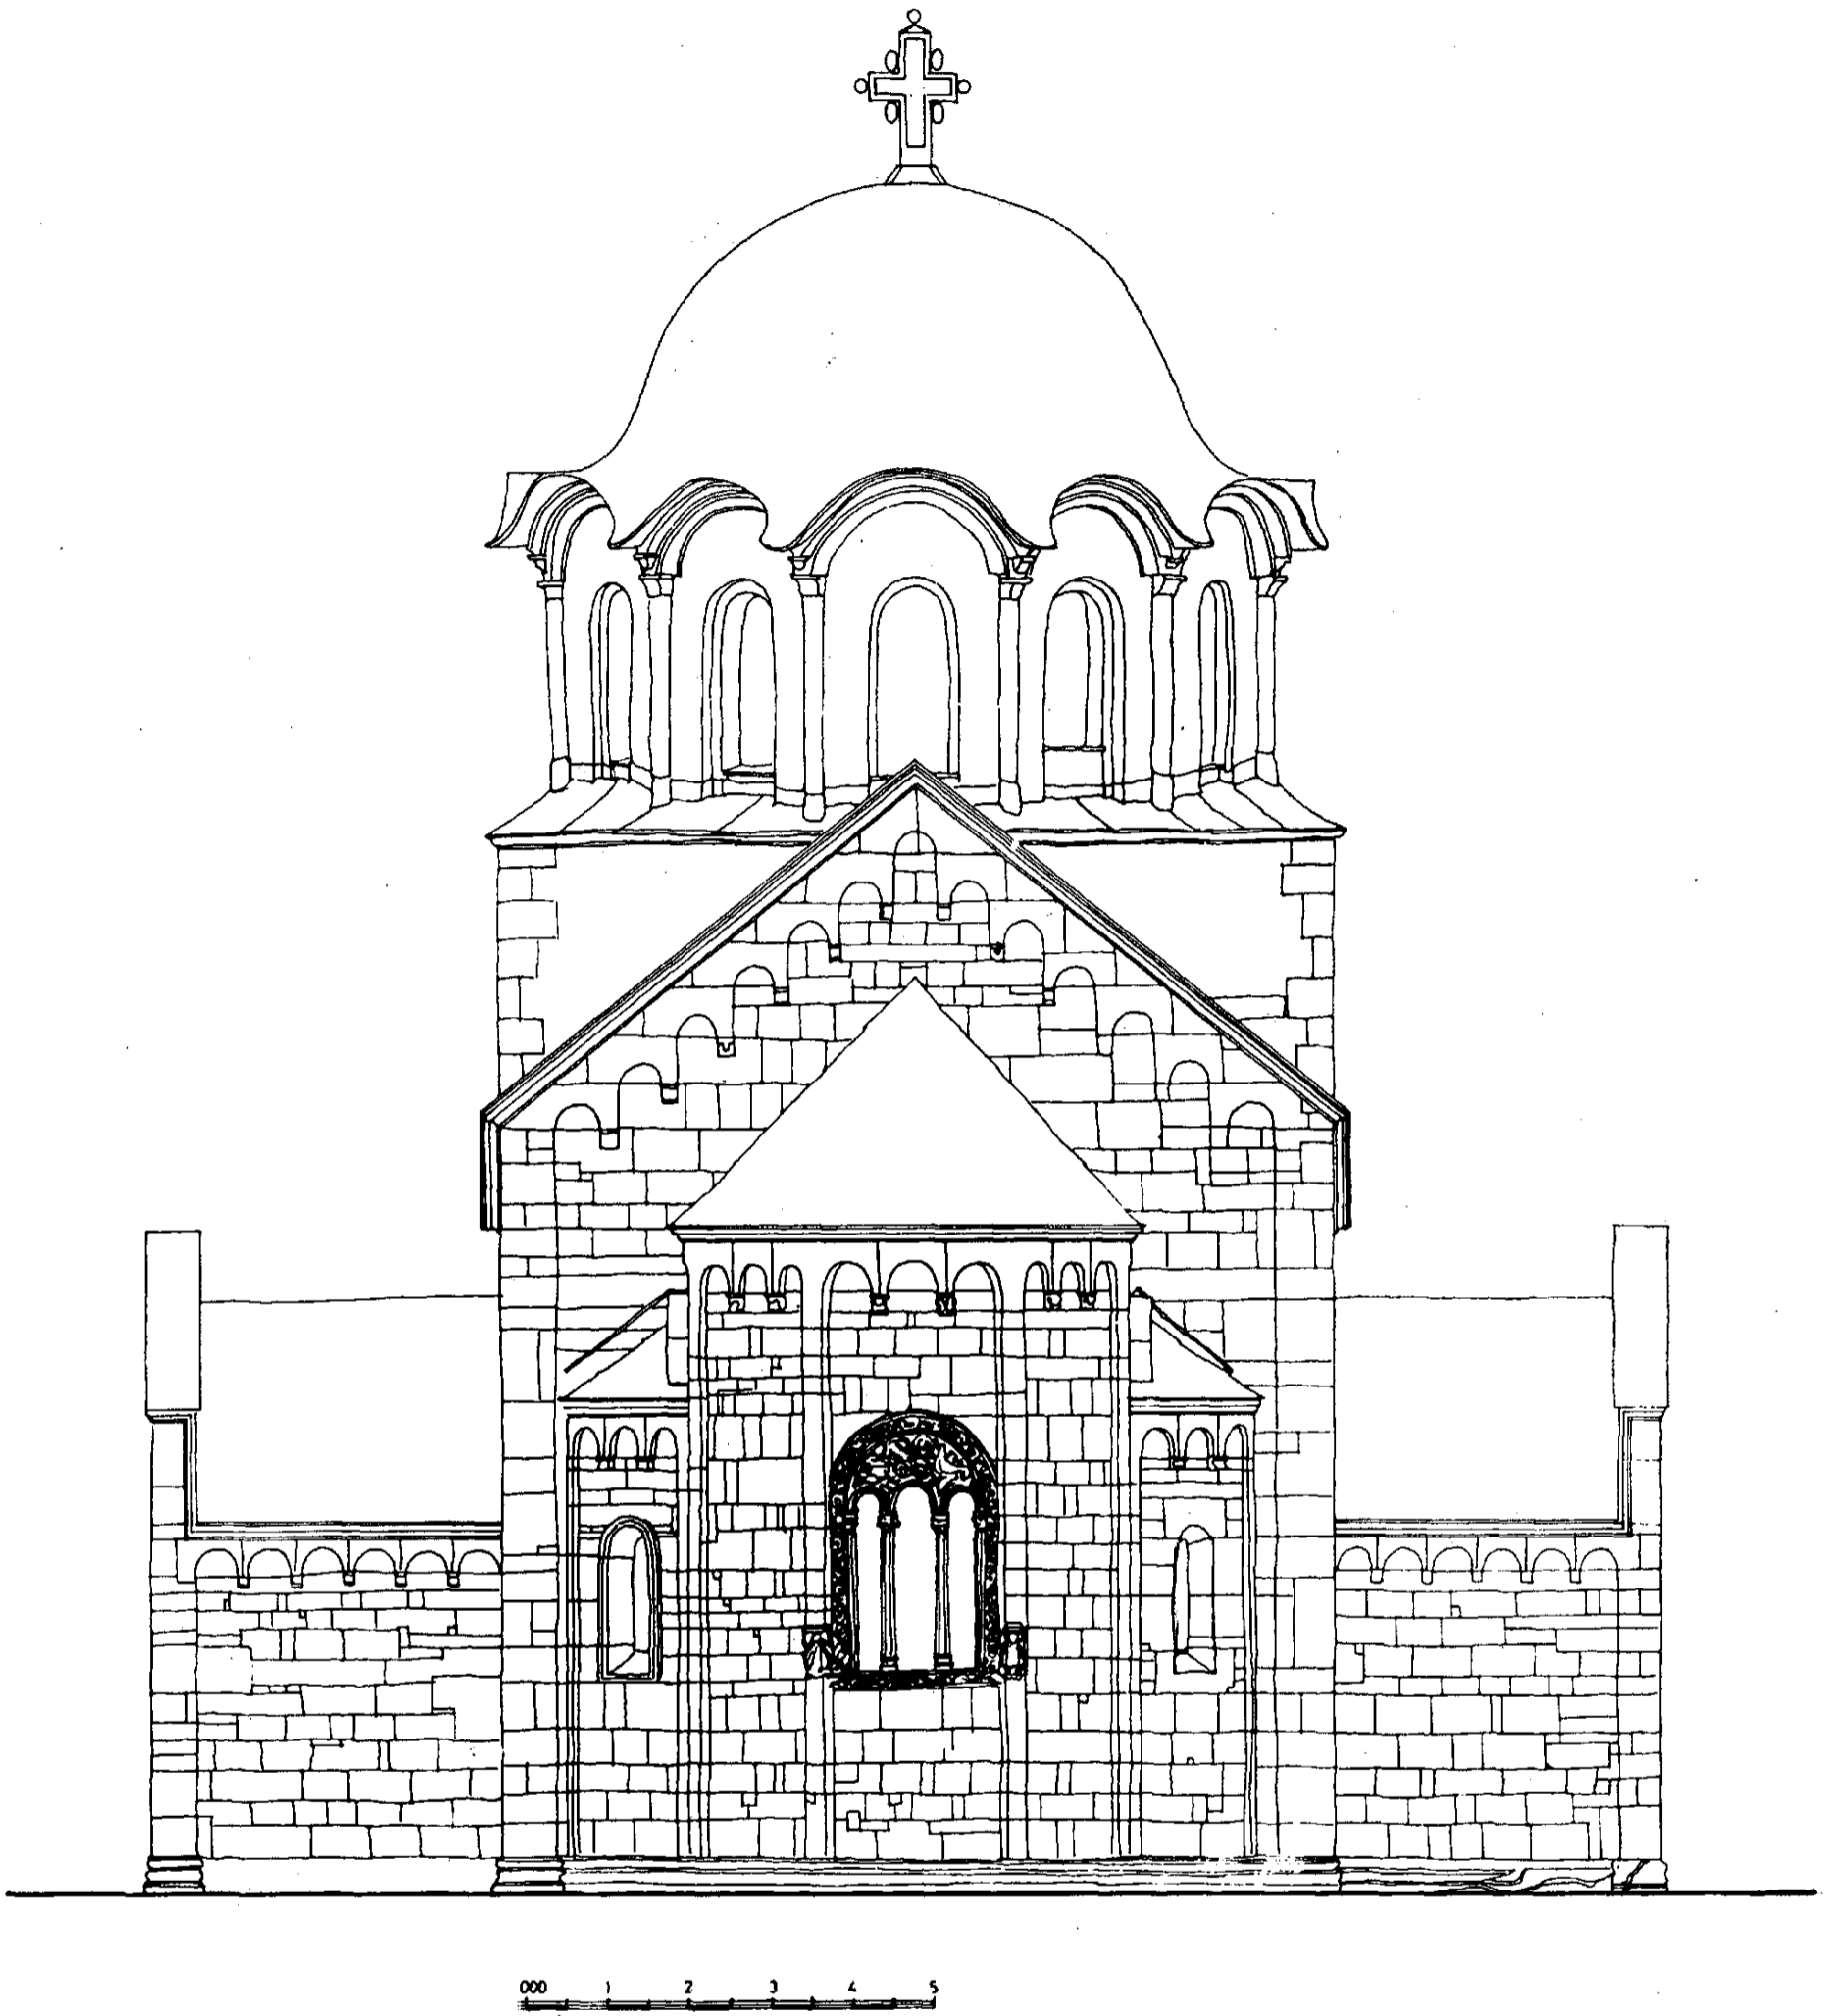
цртеж 56. Изглед источне фасаде Богородичине цркве са реконструисаном куполом.

Велика црква је необично снажно утицала на потоње неимаре у Студеници (цртеж 56), а

Купола Богородичине цркве је у целини реконструисана уз неопходно статичко обезбеђење. Преко калоте је постављена мрежа затегнуте арматуре (слика 100).⁸⁸ Изнад прозорских лукова постављен је серклаж. Првобитни лук над прозорским луком, који је у XVII веку издигнут изнад линете, није озидан у истом материјалу. То је учињено због тога што је веома мали простор остао испред серклажа над теменима прозорских лукова и што би прекривање серклажа коадима сиге и опеке био колико спор толико и излишан посао с обзиром на то да је све те површине ваљало малтерисати и бојити. Над овим површинама озидани су двоструки венци од сиге. При демонтажу, сваки комад је обележен и при поновном зидању враћен на своје место. Комади иструлели или напрсли замењени су новим. По армирању калоте изливена је бетон-

ска подлога за нов оловни покривач (слика 101). За покривање употребљено је олово дебело 2 mm.

Малтерисање је извршено у два слоја, уз употребу опалске брече. Бела боја је креч коме је додат пепео, а тамноцрвена су синтетичка боја и пигменти, тон је одређен према тону откривених остатака првобитног малтера

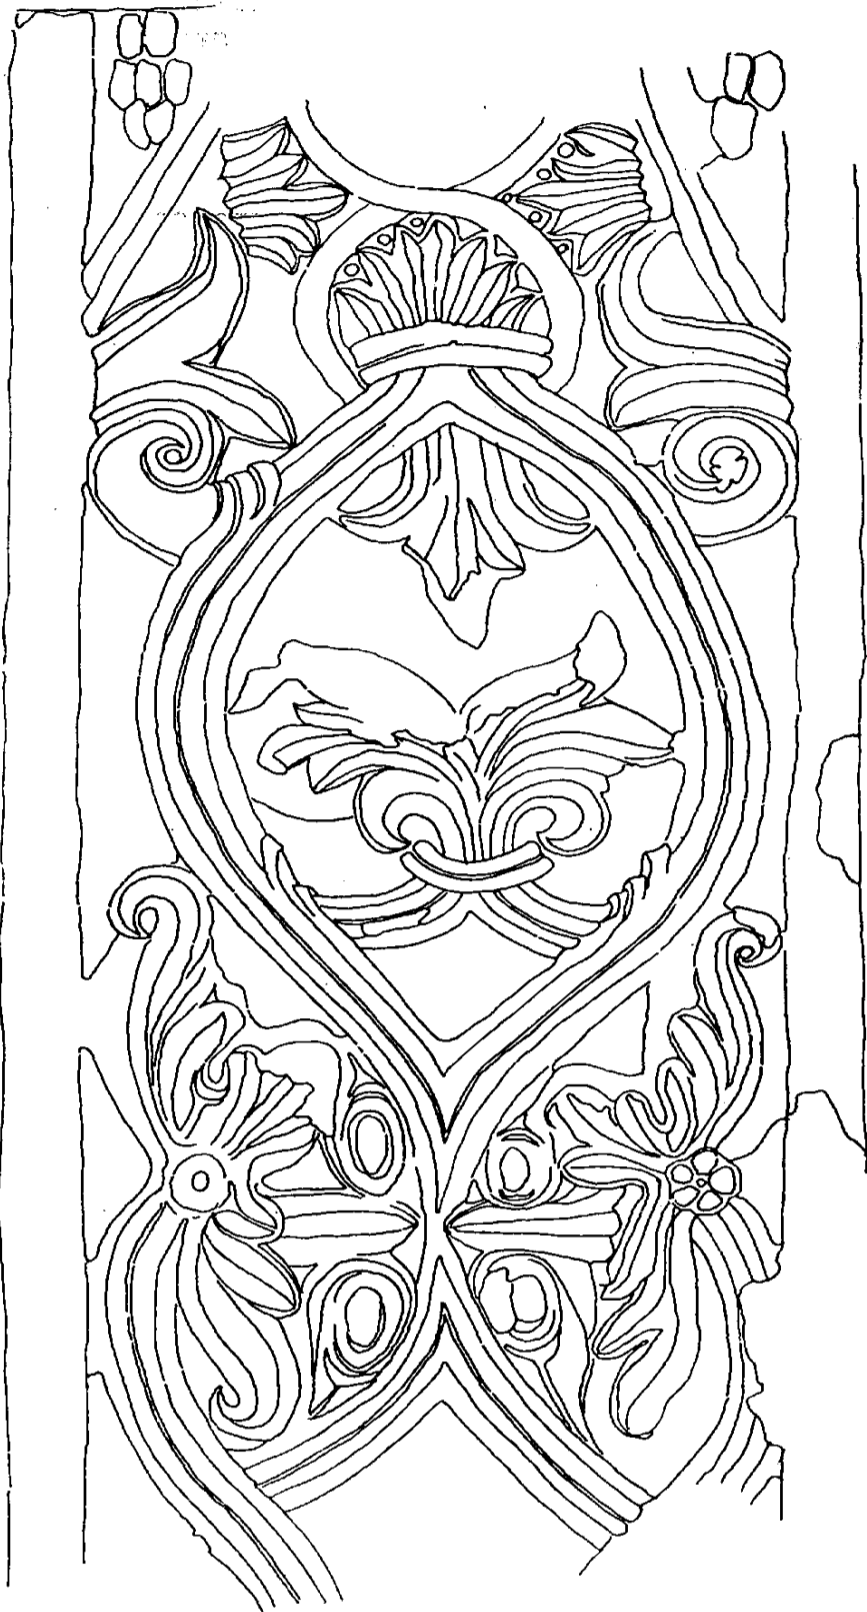
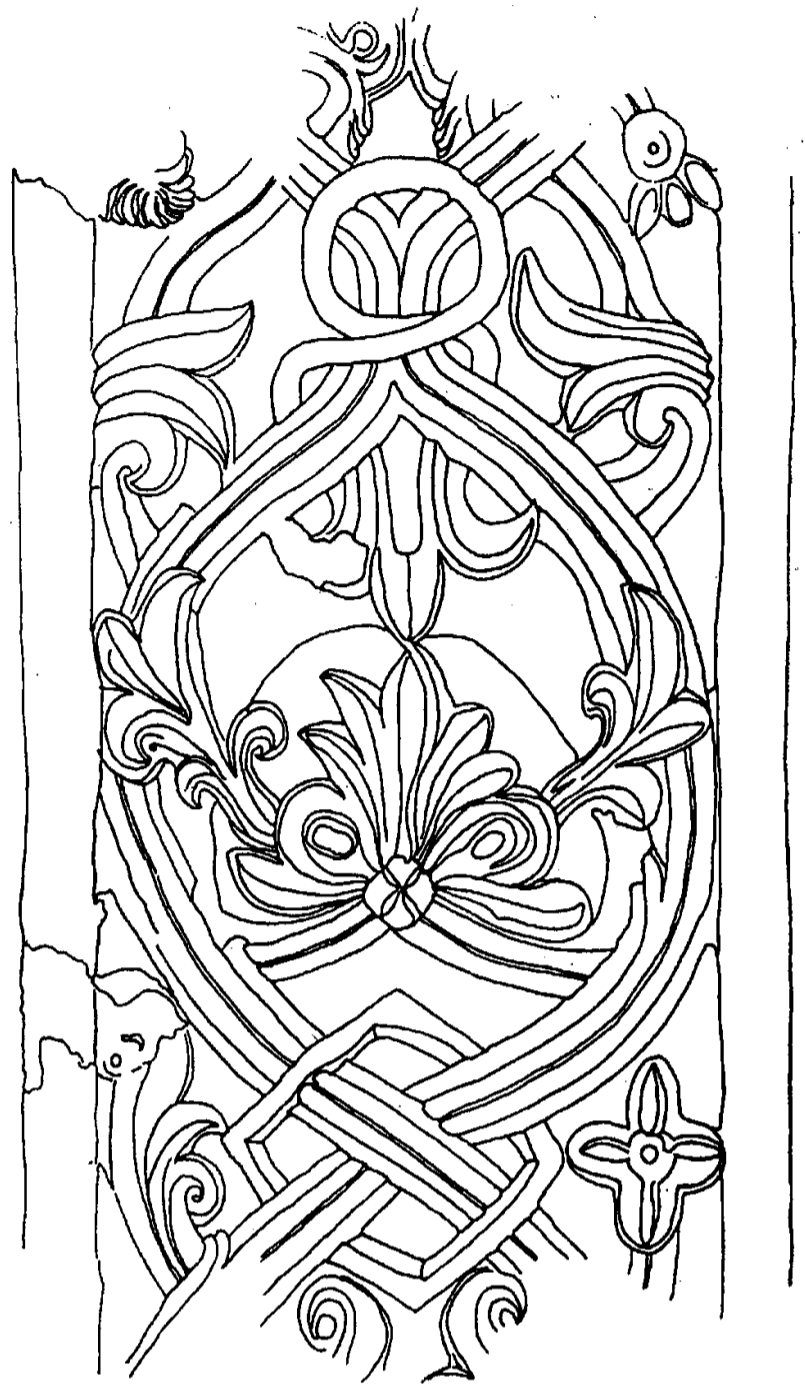
Првим конкретним захватима претходиће темељно документовање, прикупљање података о врсти оштећења и обиму оштећености сваког блока посебно (цртежи 58, 59). Упоредо са тим послом неопходно је да се у сарадњи са стручњацима, специјалистима, изнађе најбољи метод за заустављање поменутог процеса и за заштиту објекта. Тек када сви ови послови буду завршени, а рок би требало да буде што краћи, али нипошто не на уштрб квалитета, моћи ће да се приступи раду на заштити фасада и камене пластике.

цртеж 58. Паралелно са радовима на конзервацији објеката у комплексу траје и рад на документовању пластике — цртеж дела западног довратника јужног вестибила.

цртеж 59. Цртеж дела западног довратника јужног вестибила.

Фасадни блокови су у веома великој мери оштећени. Сокл цркве такође. Једна од мера заштите свакако ће бити замена најоштећенијих блокова и готово потпуна замена профилисаних делова сокла. Због ових радова потребно је поново отворити мајдан из кога је вађен камен за зидање Богородичине цркве. Место је познато. У непосредној близини данашњег мајдана Котлине, запуштен и обрастао дрвећем, налази се стари немањићи ка-

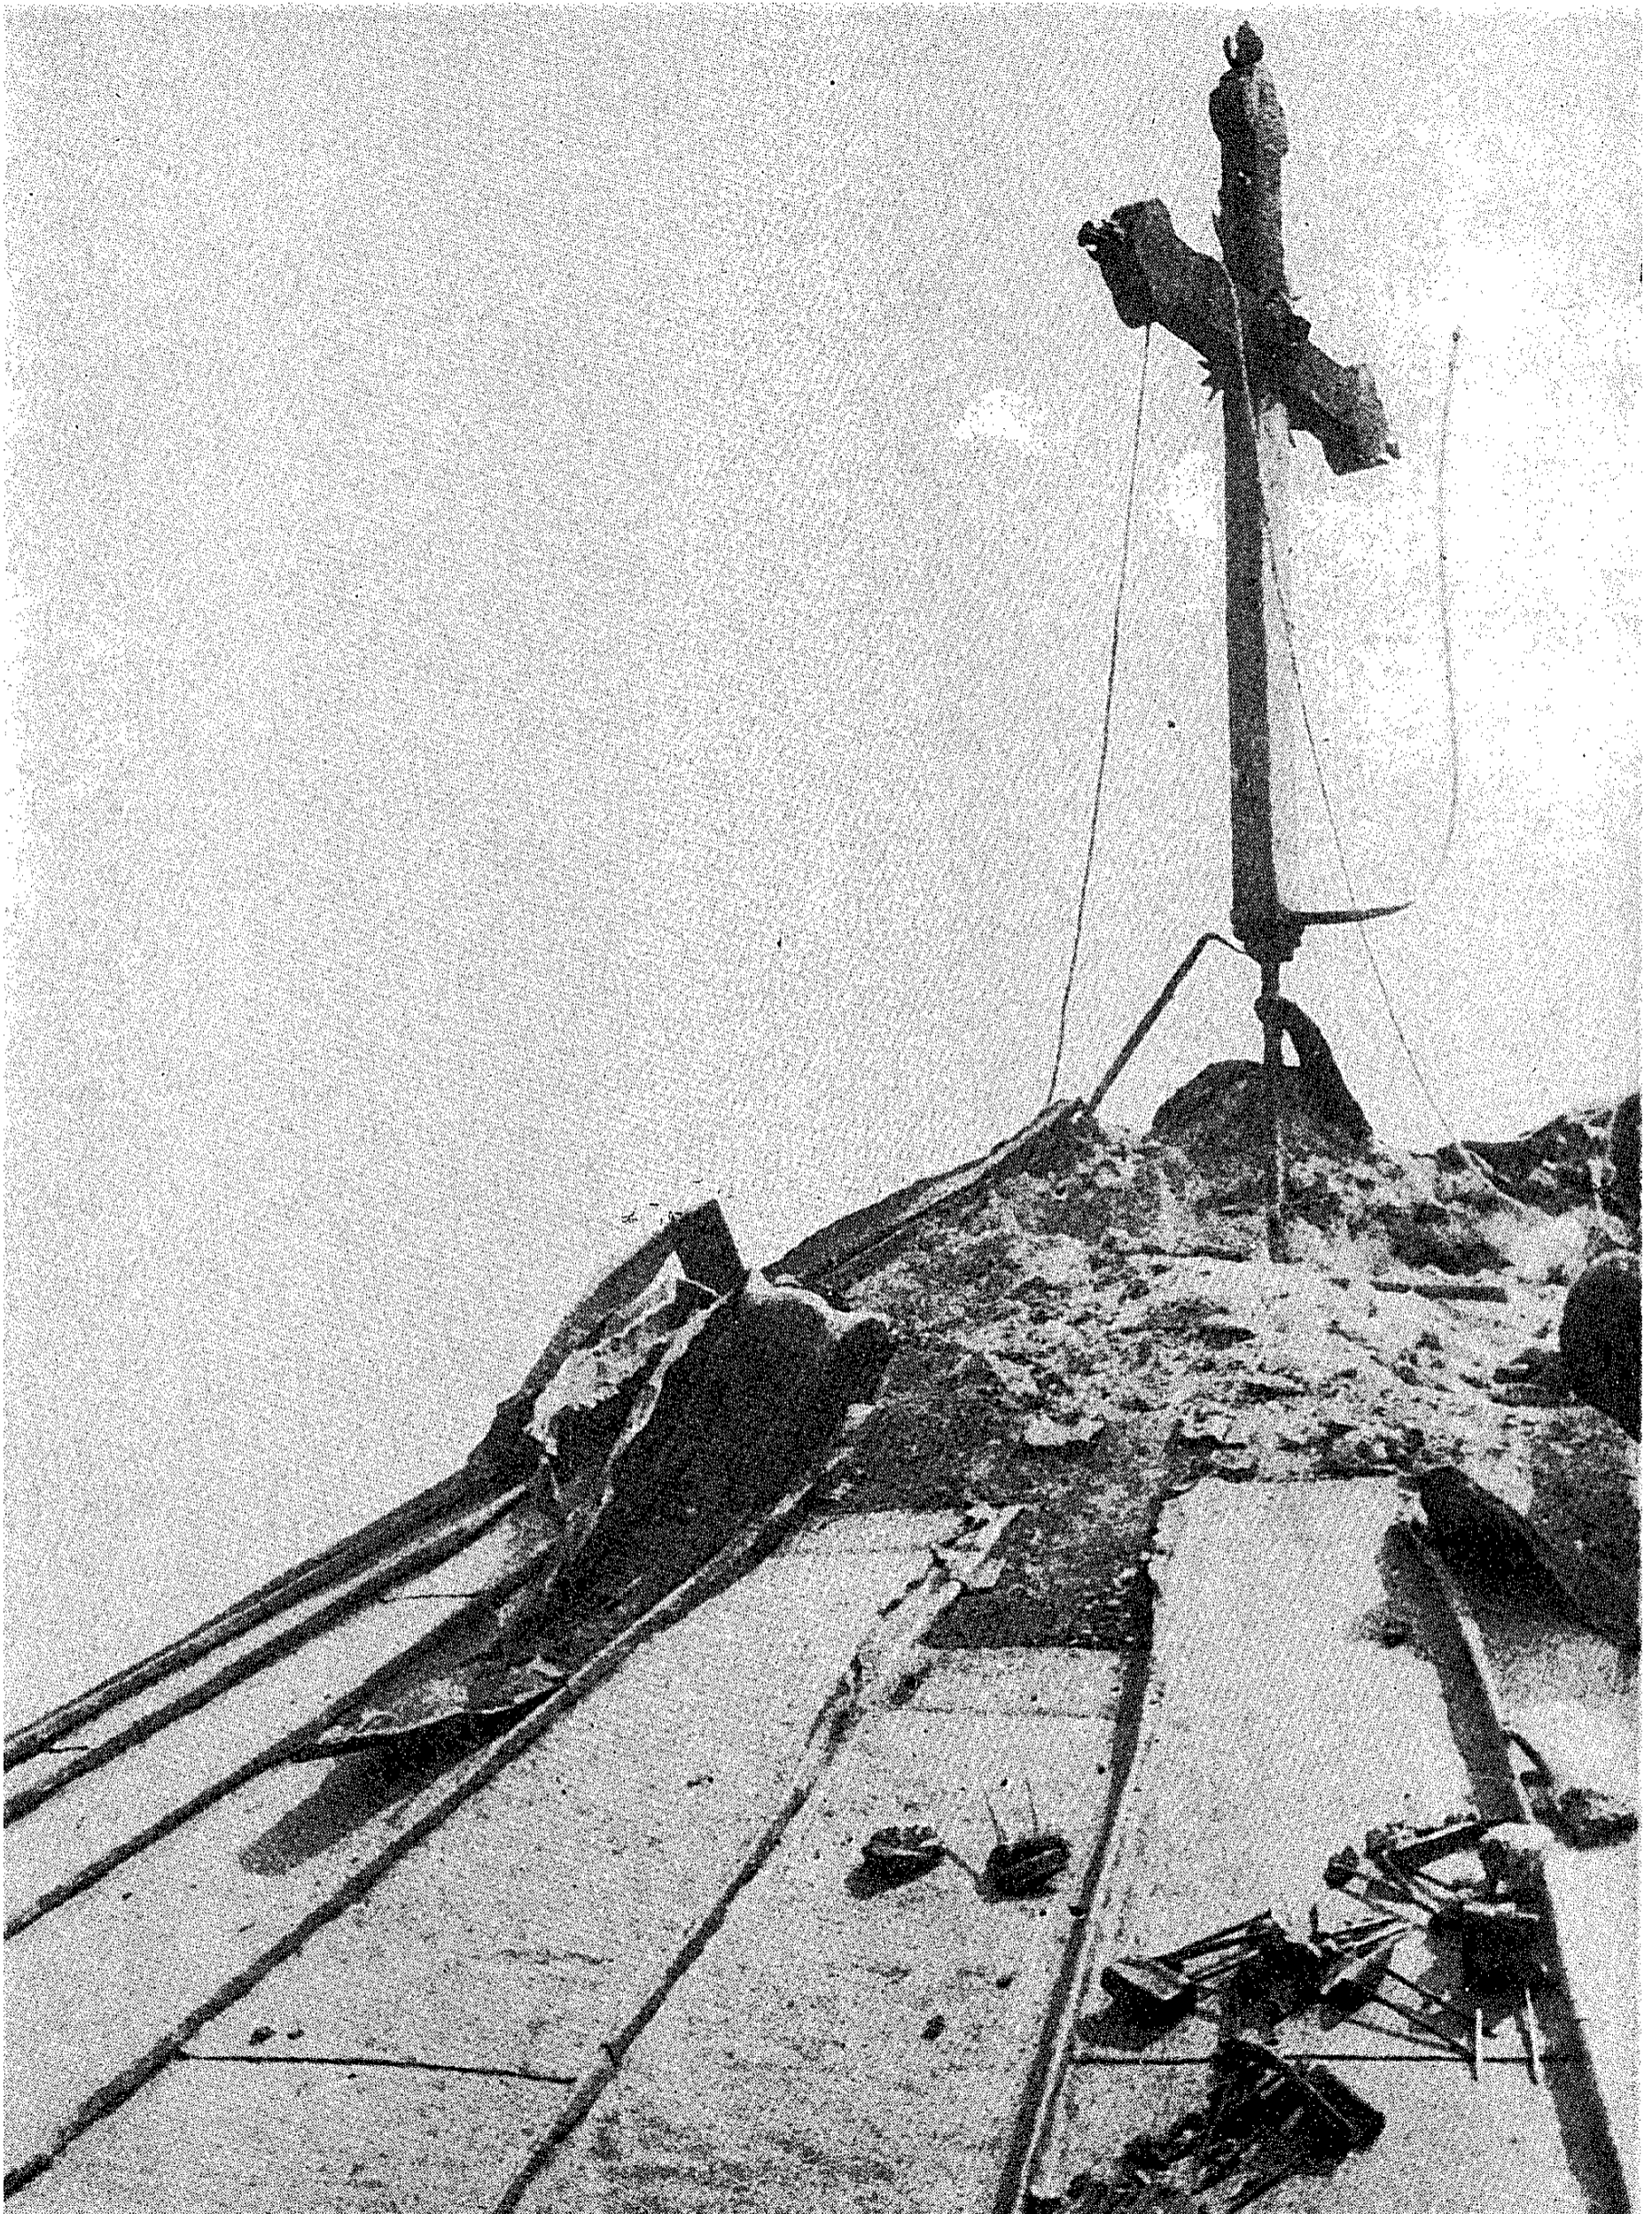
95. Почетак уклањања насутог материјала са куполе, 1975. Р.
Тасић.

Насути материјал уклоњен је са крова од врха према ивицама (слика 95). Висина насутог шута, подлоге за ћерамиду и слоја блата на врху кровне купе испод крста, била је 0,70 m. На самом врху калоте, под овом насутом

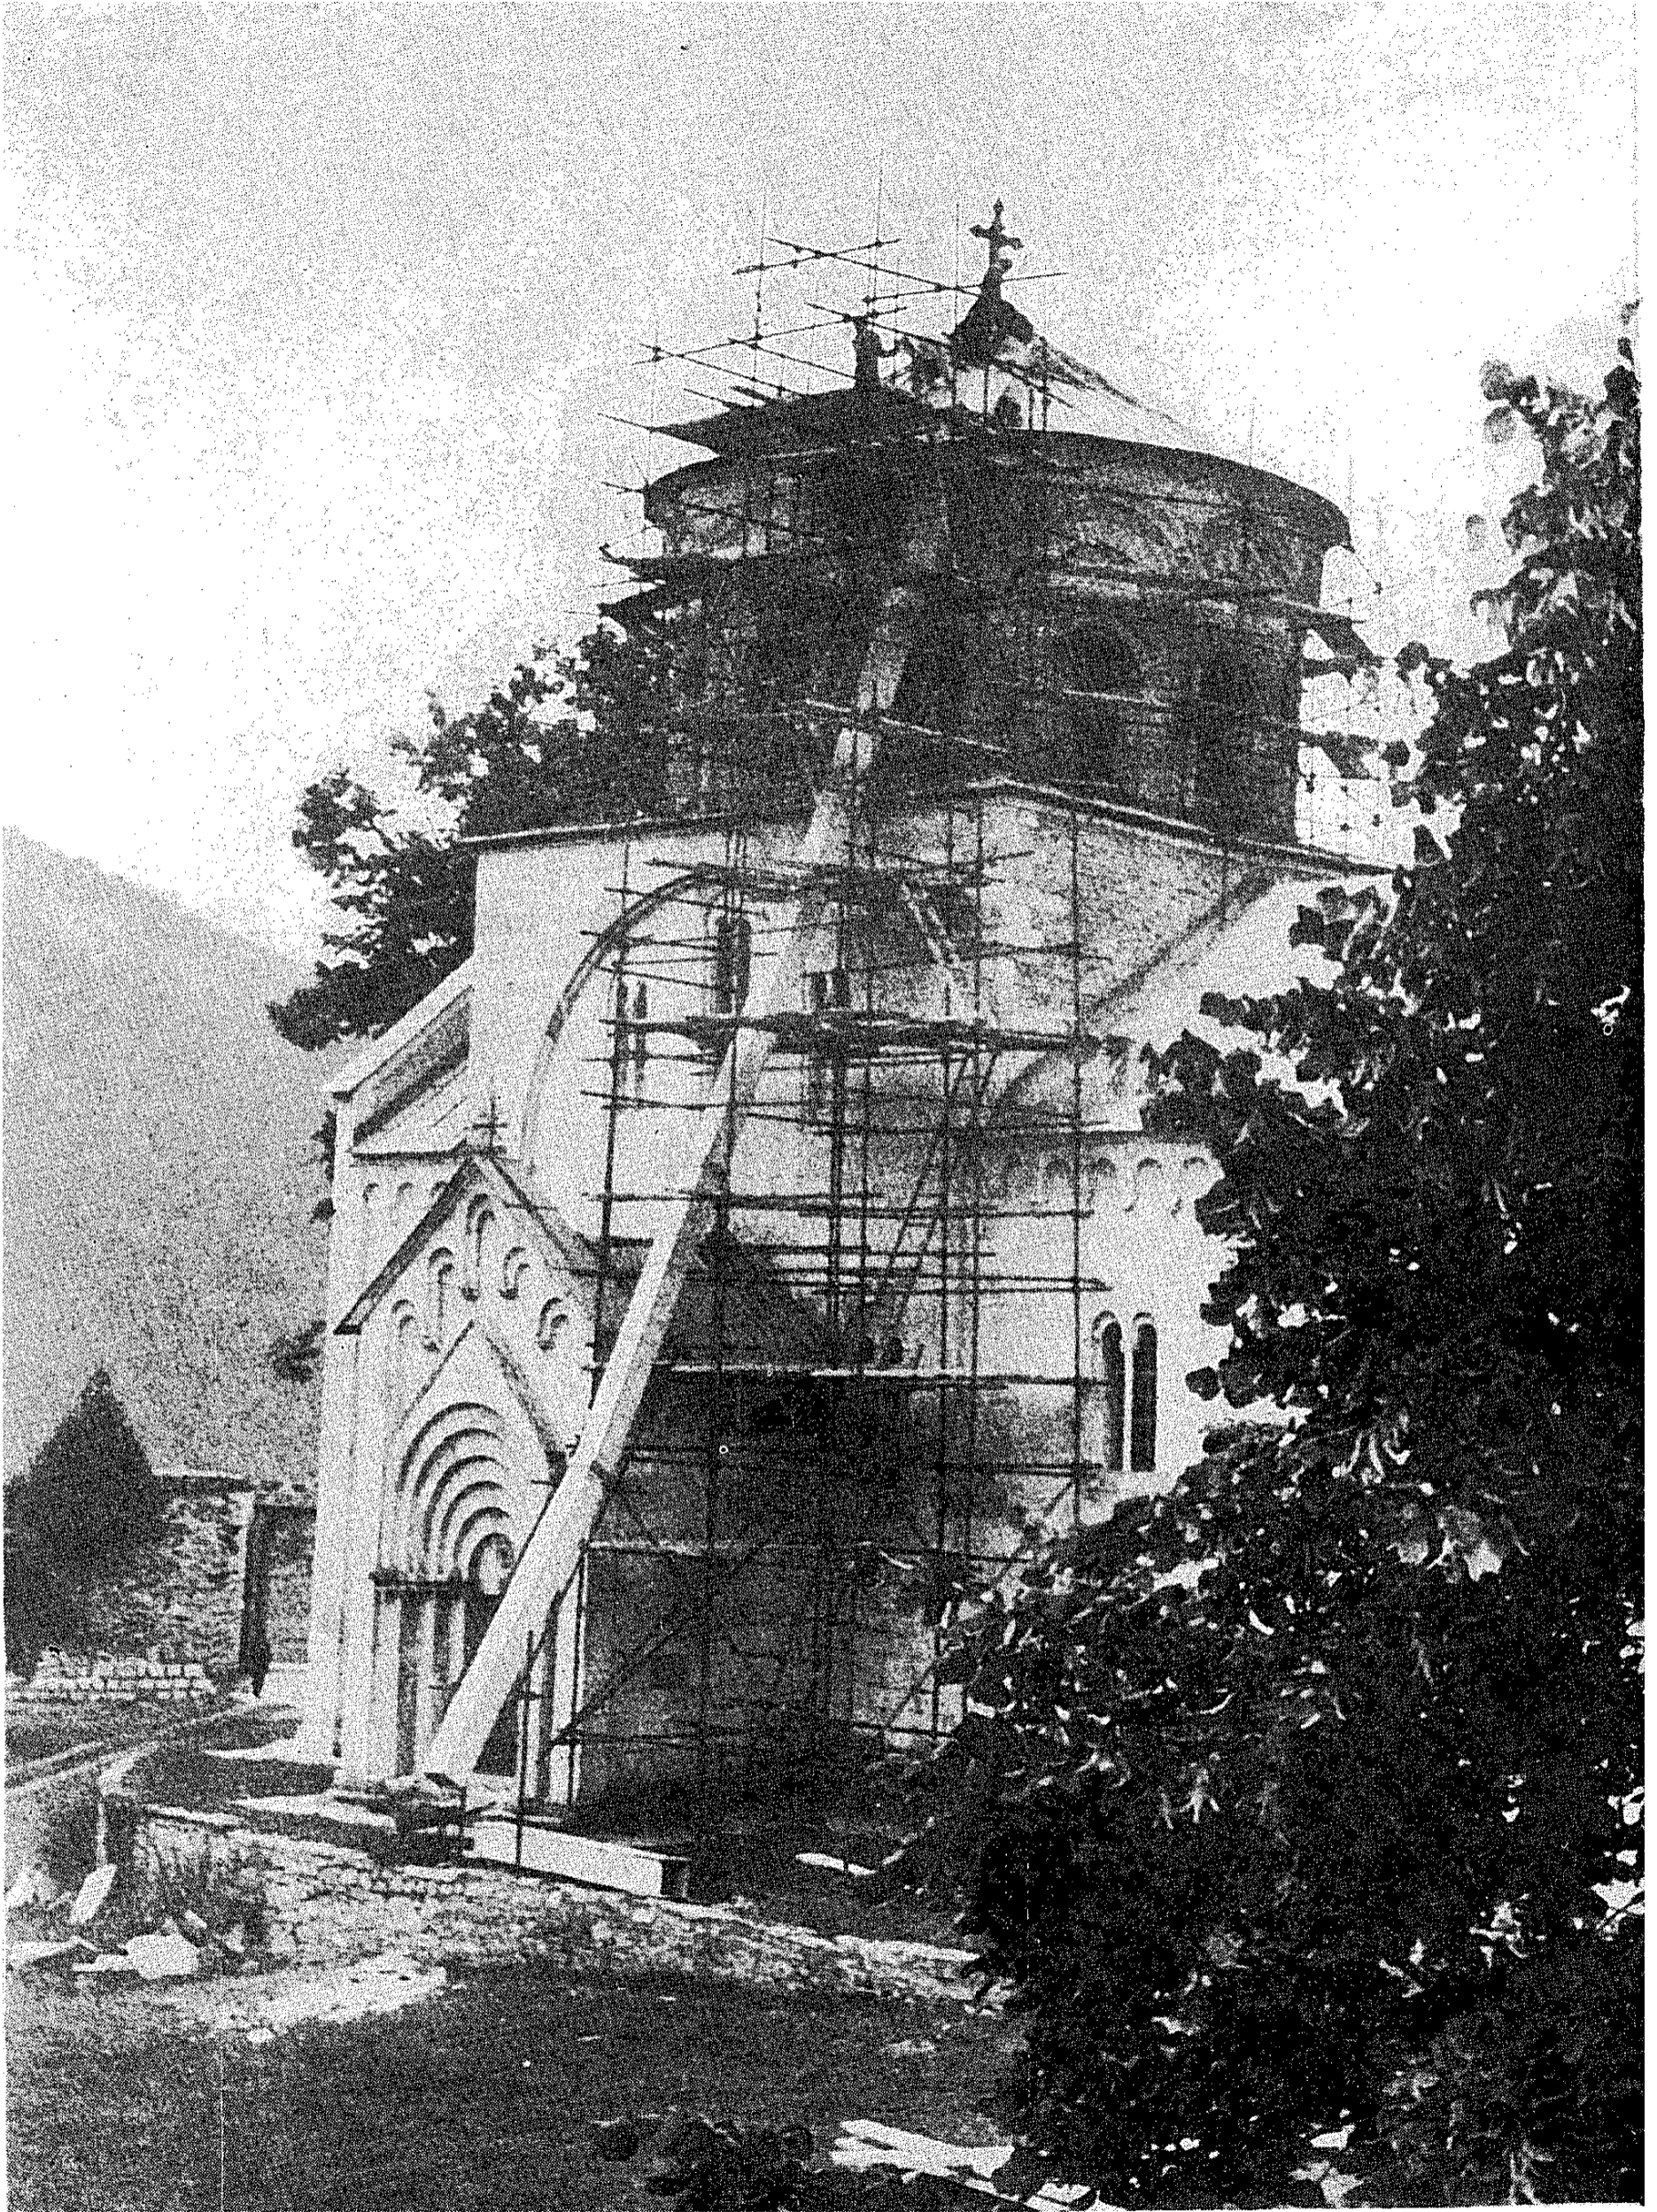
97. Црква на почетку радова на уклањању насутог материјала са куполе, 1975 године, Р. Тасић

масом, откривена је већа површина ружичастог малтера, подлоге (слике 96, 97). На површини од око два квадратна метра, овај малтер, изванредно гладак, није показао трагове дејства ватре нити су на њему откривени трагови топљеног метала, као што је то уочено на остацима истог малтера у шуту или на боковима калоте. Овај малтер је још био изванредно чврсто везан за калоту, што потврђује да калота није била проваљивана. Даље откривање калоте показало је да је исти малтер, само измењене боје по површини, како је већ речено, услед дејства велике топлоте, очуван местимично по целој површини калоте све до зоне првобитних венаца. Затечено стање калоте делимично објашњава судбину овог зда-
