V РАДОВИ НА БОГОРОДИЧИНОЈ ЦРКВИ

V. TRAVAUX EFFECTUES SUR L'EGLISE DE LA VIERGE

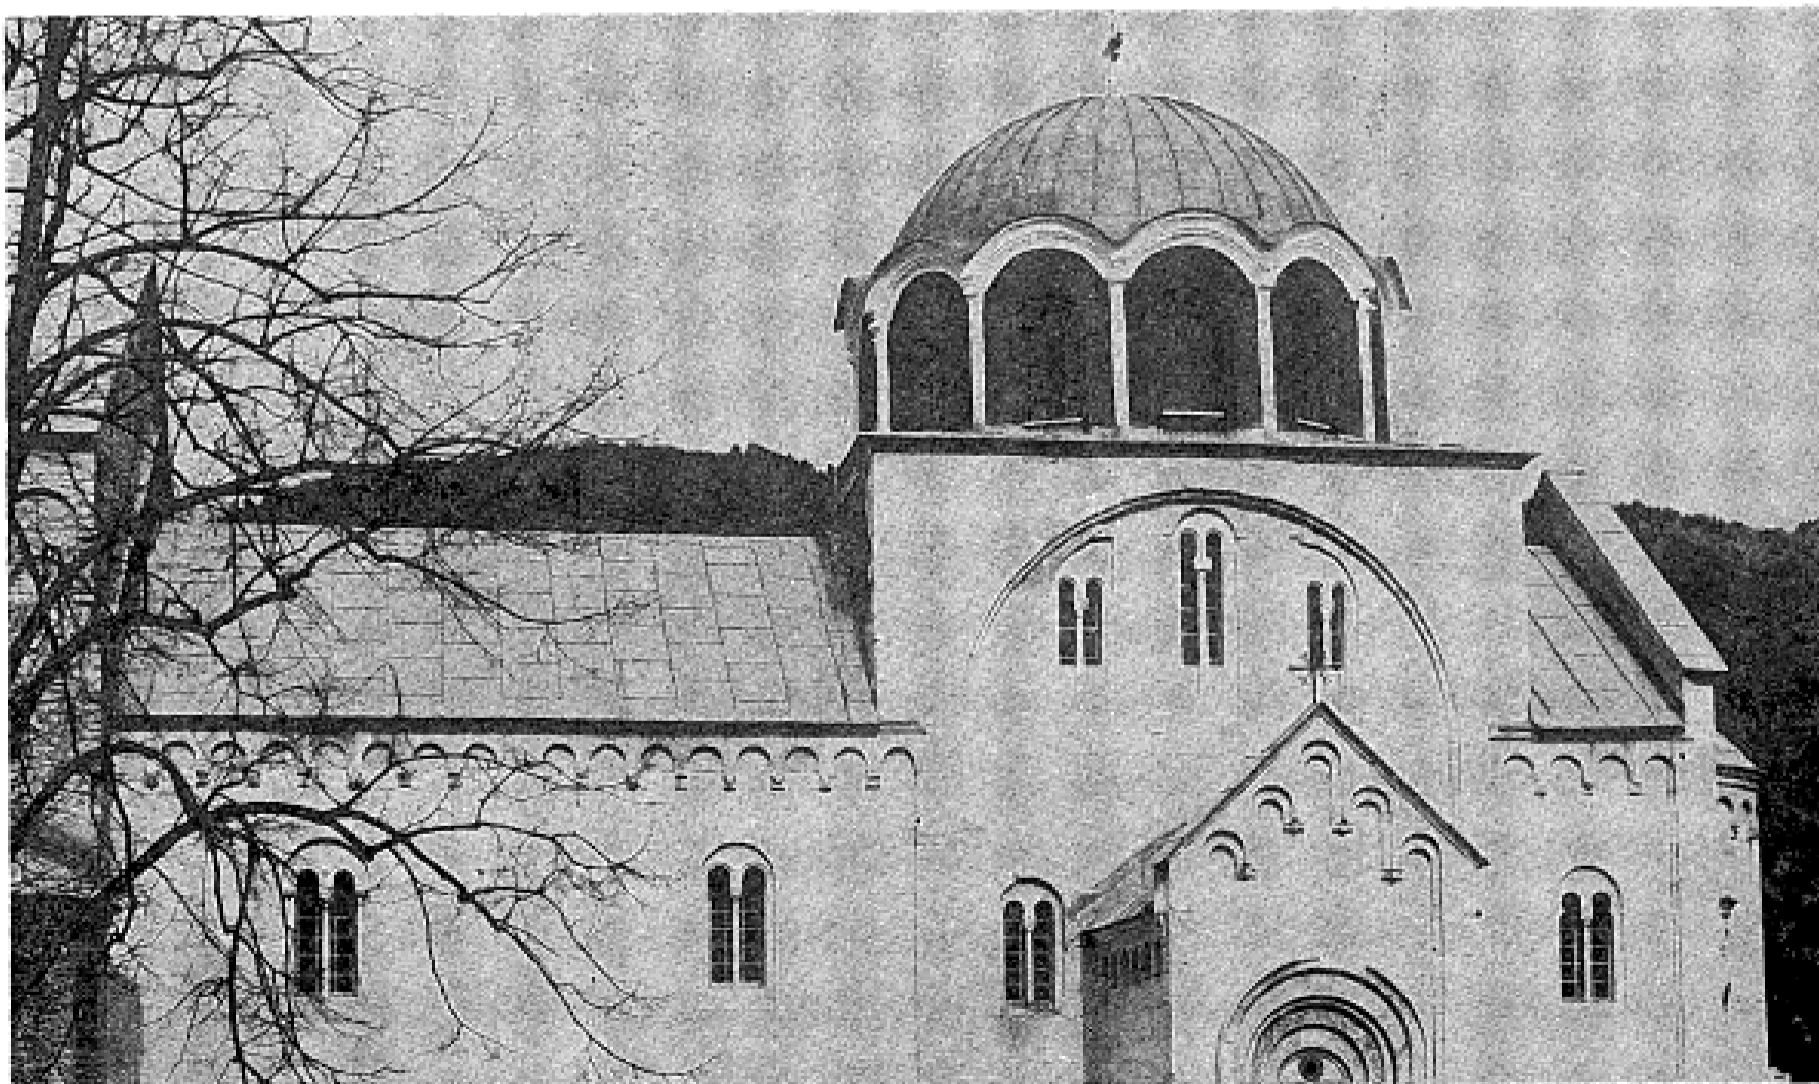
102. Изглед куполе након завршених радова, 1975.

После завршетка радова на великој куполи (слика 102), јасно се уочава колико је велика била жеља ктитора да цркву св. Јоакима и Ане изгледом приближи основним облицима Богородичине цркве (слика 103). Још је живља слика некадашњег низа малих цркава око главне богомоље, белих и украшених, у кругу складних здања конака, зидова и кула (слика 104).
