Архитектура и обнова цркве Св. Богородице у Бистрици на Лиму

ЈОВАН НЕШКОВИЋ

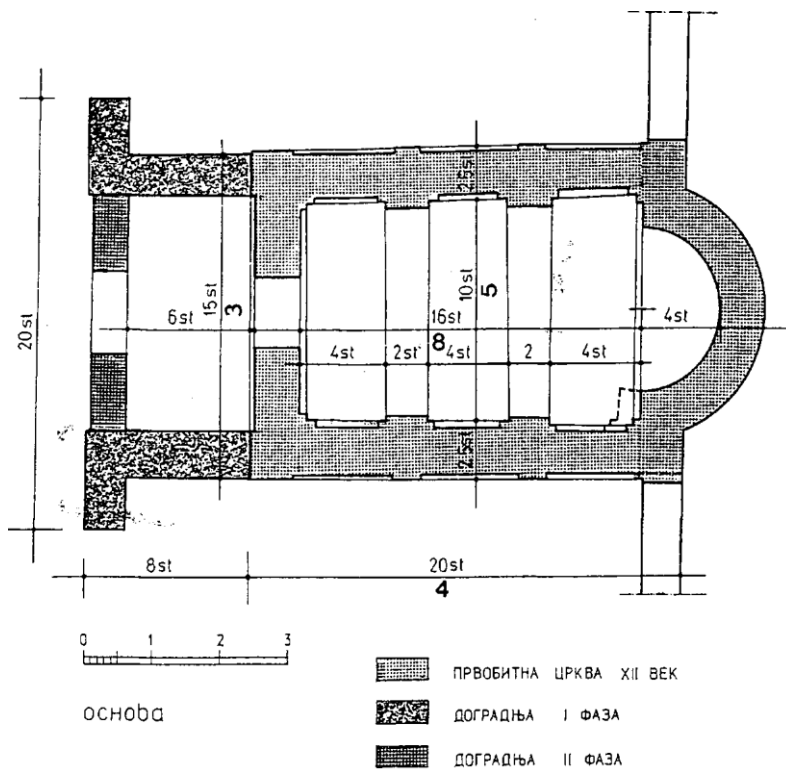
Сл. 4 Основа цркве са старим мерама и етапама грађења

Анализом главних мера утврђено је да је црква размеравана стопом величине између 30,4 и 32,2 cm, те се као величина стопе може узети приближна вредност од 31,3 cm. Однос између унутрашње ширине и дужине цркве до почетка апсиде износи 5:8, односно 10:16 стопа. Мора се указати и на проблем утврђивања основних димензија грађевине, као и величине стопе на појединим странама, што се рефлектује и на утврђивање карактеристичних мерних односа. То се првенствено односи на унутрашње мере грађевине. У првом случају, унутрашња ширина између зидова, укључујући и пиластре, подразумевала би веће димензије стопе, при чему би спољашња ширина цркве могла износити око 14 стопа. Међутим, ове величине нису се могле без већих одступања повезивати са другим главним мерама грађевине, као ни са правилнијим мерним односима. Стога је истражена друга могућност, која изгледа прихватљивија са тог становишта. По њој би укупна ширина од 10 стопа у унутрашњости одговарала распону свода, односно ширини између подужних лукова, док би дебелина зидова са плитким лезенама и споља и изнутра износила 2,5 стопе. За укупну спољну ширину добијена је вредност од 15 стопа, а за спољну дужину 20 стопа. Тако би грешке при извођењу биле мање, а однос између спољне ширине и дужине 3:4, што се разликује од оног у унутрашњости грађевине, али одговара систему аритметичких мерних односа. У вези с унутрашњом поделом и евентуалном композицијском схемом, нису могли бити утврђени прецизнији подаци, будући да постоје извесна одступања у величини појединих травеја. Ипак, могуће је да је унутрашња подела била повезана са величином од 16 стопа, при чему је ширина травеја одређена са 4 стопе, а пиластри са две.⁹
