Обнова сопљне припрате цркве Свете Тројице у манастиру Сопоћани

ОЛИВЕРА КАНДИЋ

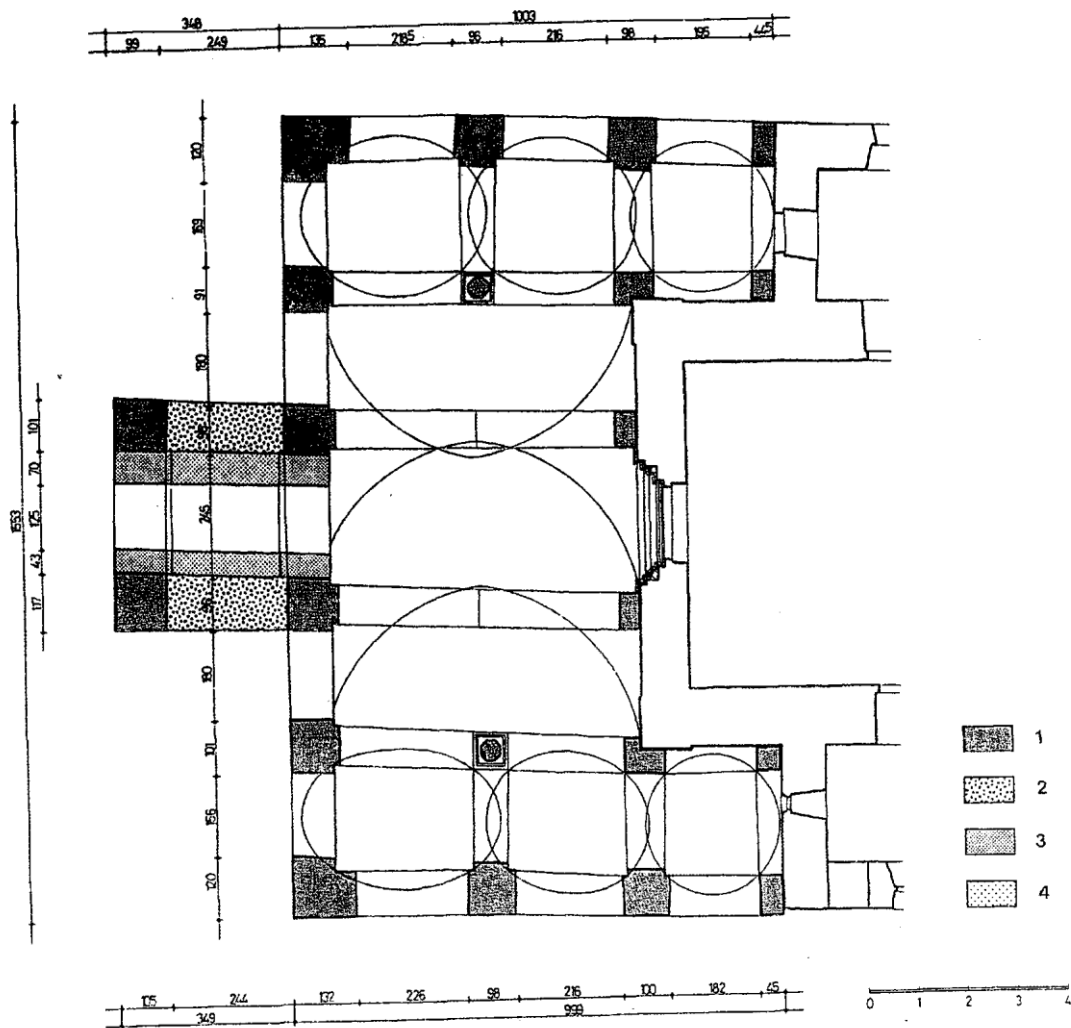
Сл. 1 Сопоћани, основа спољне приправе: 1. првобитни делови; 2. прва преправка; 3. доградња пре 1346. године; 4. преправка на крају XVI века

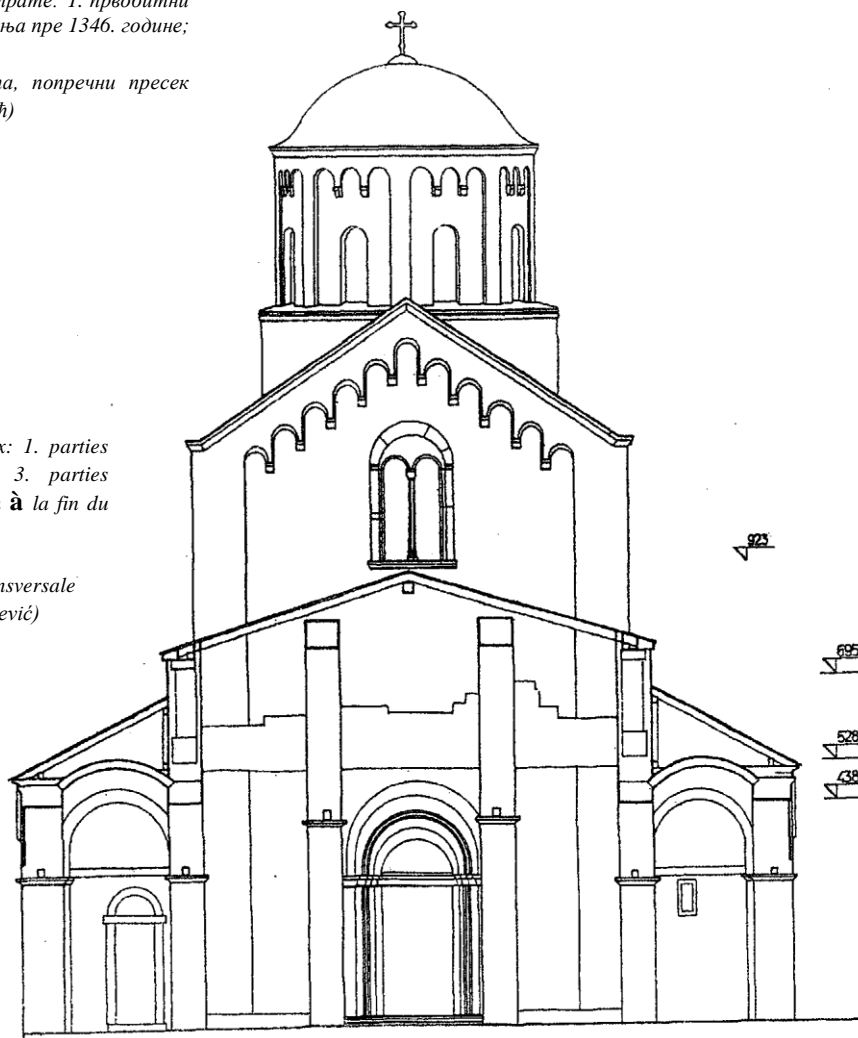
Сл. 2 Сопоћани, спољна приправа, попречни пресек после обнове (цртеж: М. Михаљевић)

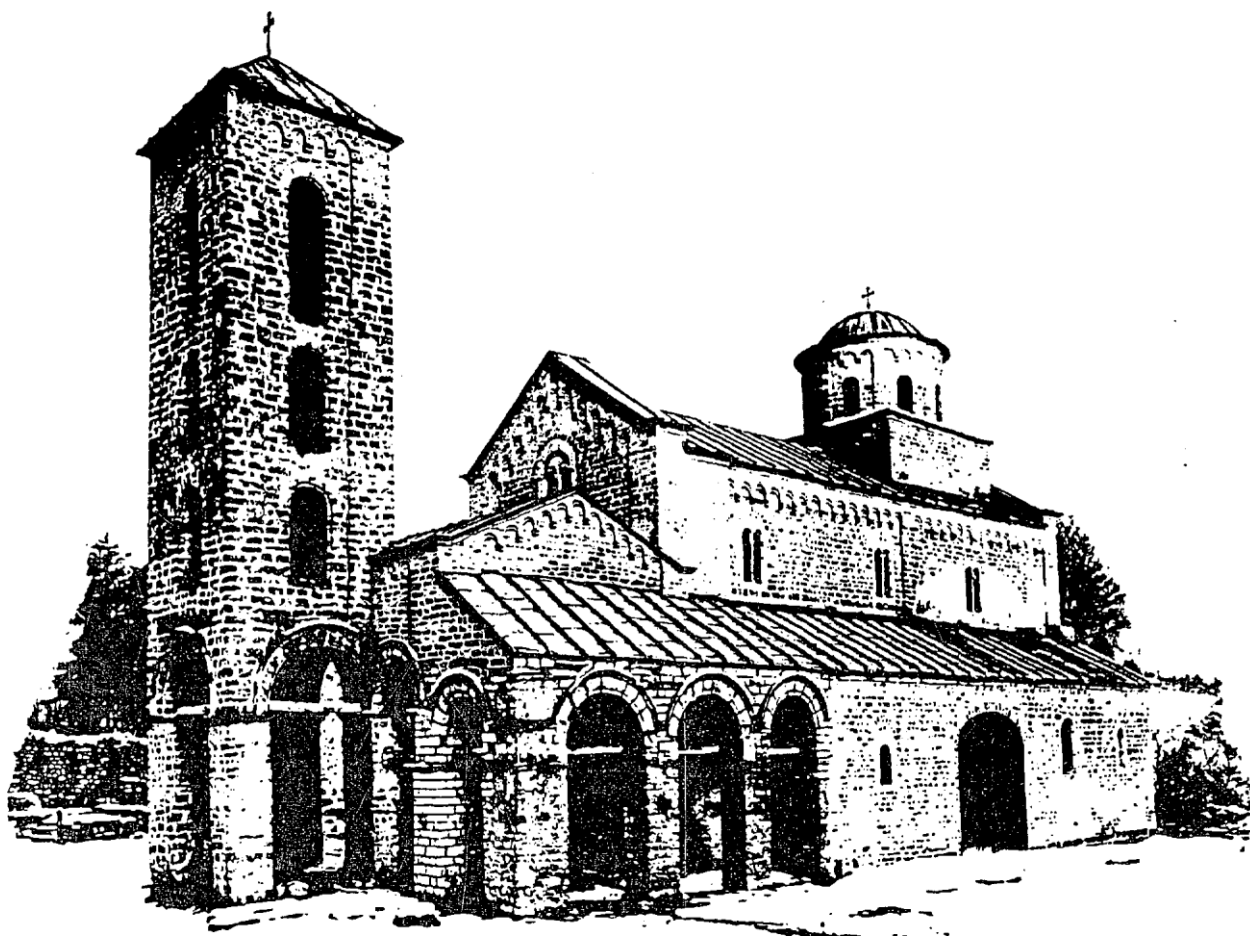
Сл. 3 Сопоћани, идеална реконструкција цркве са спољном припратом и звоником (компјутерски цртеж арх. Драгољуба Тодоровића)

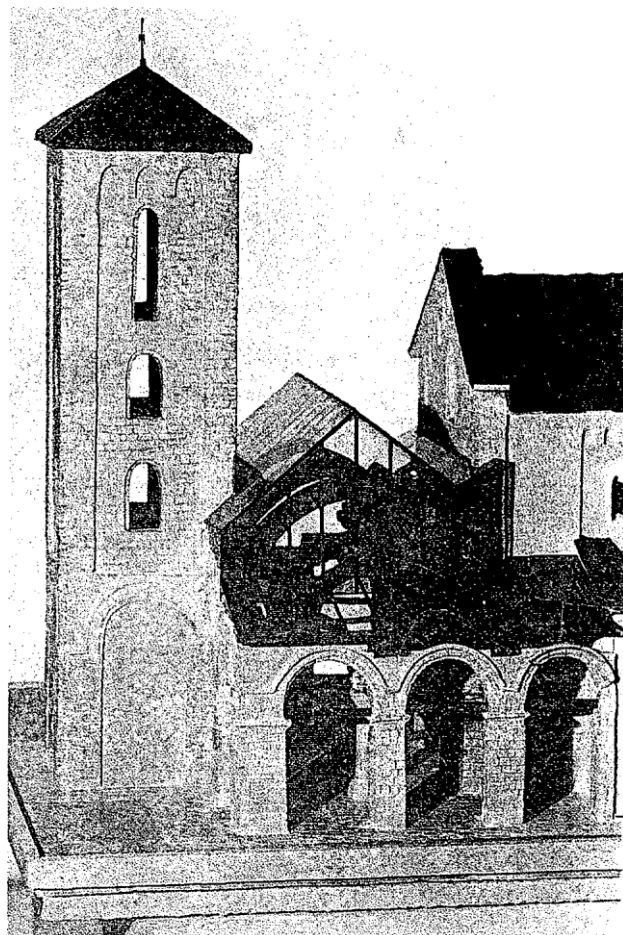
Сл. 5 Сопоћани, макели делимичне обнове спољне приправе са покривачем од стакла и челика (фото: О. Кандић)
