## БЛАГОВЕШТЕЊЕ ПОД КАБЛАРОМ

### *Конзерваторски и испитивачки радови*

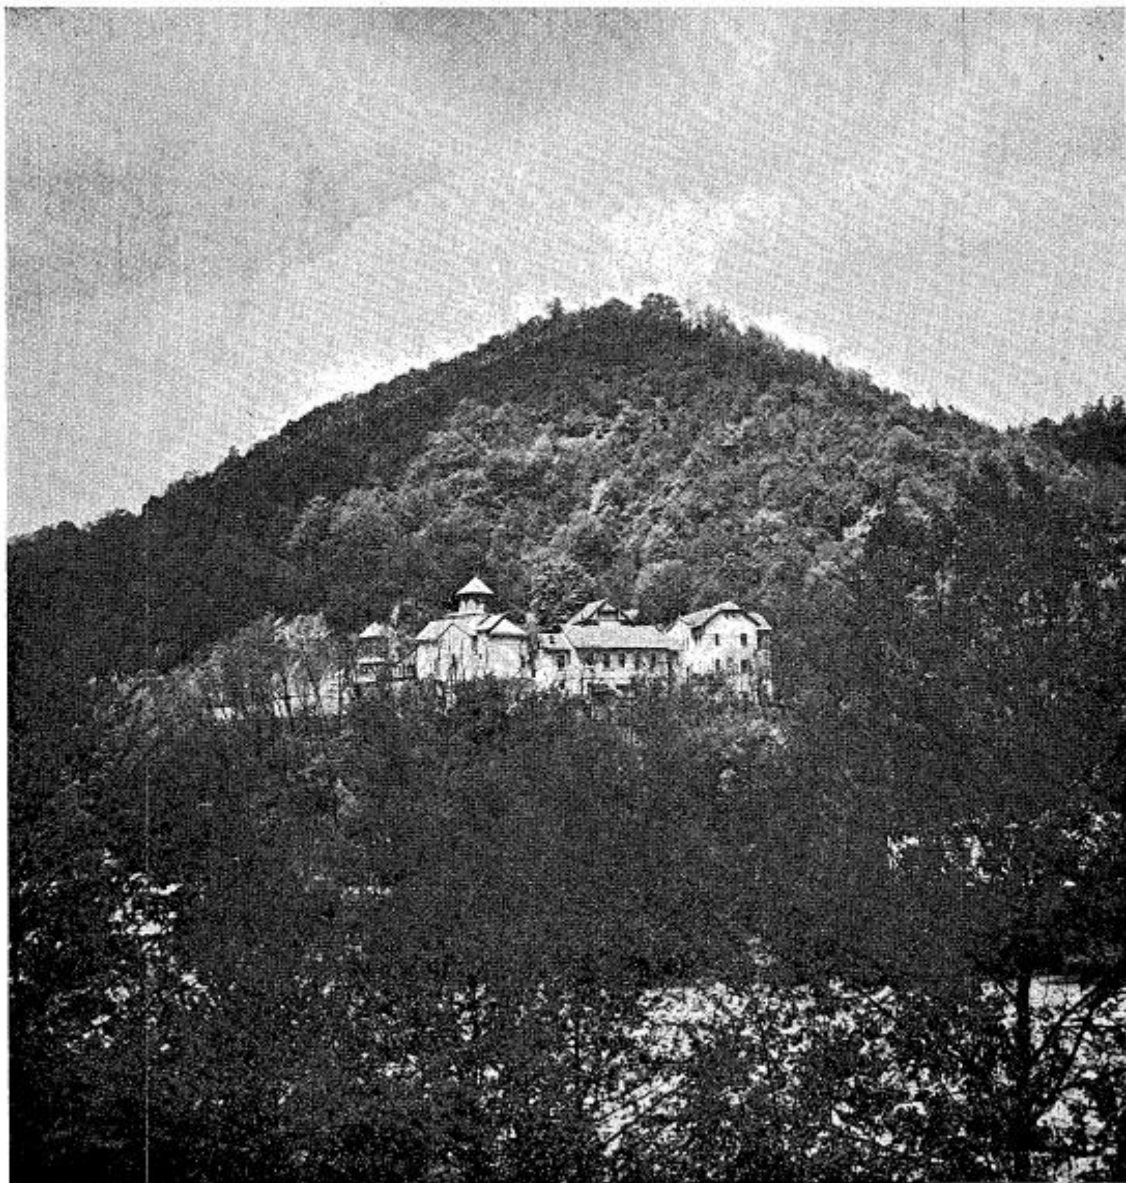
1. Манастир Благовештење, под Кабларом, изглед манастира са југоистока, пре радова

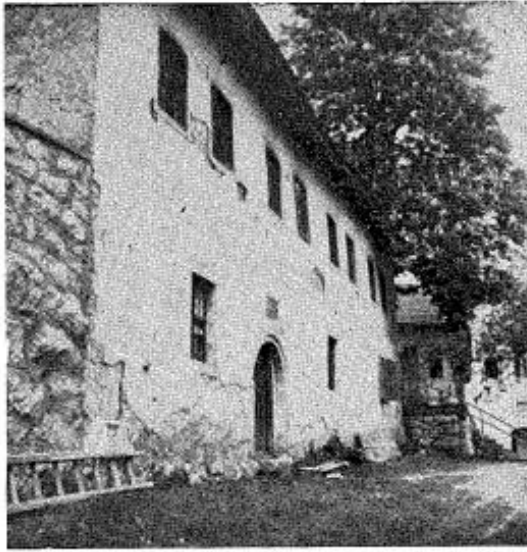
Оквир цркве као што смо рекли, чине три конака. За конак из 1869. године (сл. 3) је начињен пројекат којим су предвиђени потребни конзерваторски радови и адаптација конака за музејске сврхе. На друга два конака такође би требало извести извесне радове. Конак из 1920. године грађен је у стилу ловачких кућа, али његови облици

3. Манастир Благовештење, под Кабларом, ко-  
нак из 1868. године  
3. Le monastère Blagoveštenje, sous Kablar, le  
konak de l'an 1868

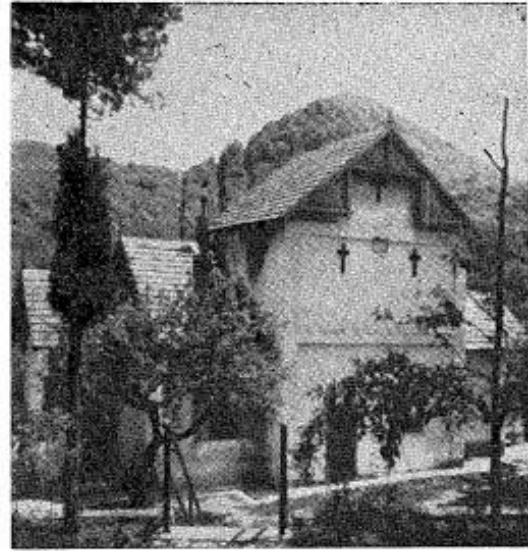
нису дисхармонични (сл. 4). Игра његових кровава је, међутим, веома немирна да би он чинио добар оквир цркви манастира. Поред тога његов централни, највиши део заклања у великој мери цркву, а нема никакву функцију. Тај део конака могао би се уклонити, чиме би се уједно ублажила његова разуђеност. Други конак, онај из 1932. године, има далеко неугледнији изглед (сл. 5). Сличну његовој декорацији имале су зграде жељезничких станица грађене између два рата. Ипак, зграда има извесних класицистичких елемената, те би се уклањањем декорације у виду испуштених опека око прозора и сличних украса, као и бојењем фасада по угледу на грађевине класицизма, створио добар оквир цркви манастира.

4. Манастир Благовештење, под Кабларом, ко-  
нак источно од цркве из 1920. године  
4. Le monastère Blagoveštenje, sous Kablar, le  
konak à l'est de l'église de l'an 1920

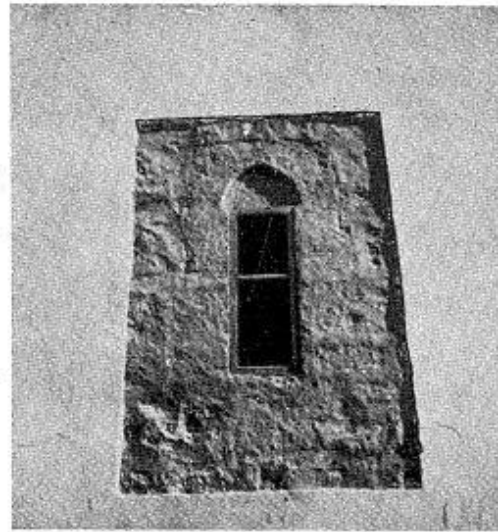
Врата и прозори на цркви су сасвим једноставне обраде. Црква има једна врата засведена архитравом изнад којег је полукружна ниша. Од прозора у доњој зони само је један био сачуван у аутентичном облику и то прозор на северном краку трансепта (сл. 8). Сви остали, доцније су били преобликовани.

8. Манастир Благовештење, под Кабларом, сачувани оригинални прозор на северном краку трансепта
8. Le monastère Blagoveštenje, sous Kablar, la fenêtre originale conservée sur le rameau sud du transept

прозора на јужном зиду олтарског простора, на апсиди и на јужном делу трансепта. Реконструкција је извршена према сачуваном прозору на северном краку трансепта и према откривеним остацима ранијих прозора (сл. 8—11). Све веће пукотине на фасади и у унутрашњости и делови непосредно уз пукотине су президани, а зидови око пукотина инјектирани. Такође су фуговани сви президани делови као и цело спољње лице зида апсиде.

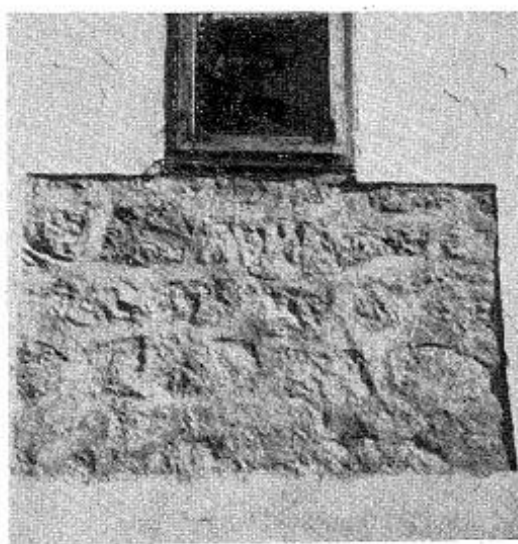
14. Манастир Благовештење, под Кабларом, сачуване оригиналне дерсоване спојнице на јужној фасади цркве
14. Le monastère Blagoveštenje, sous Kablar, les jointures originales conservées sur la façade sud de l'église

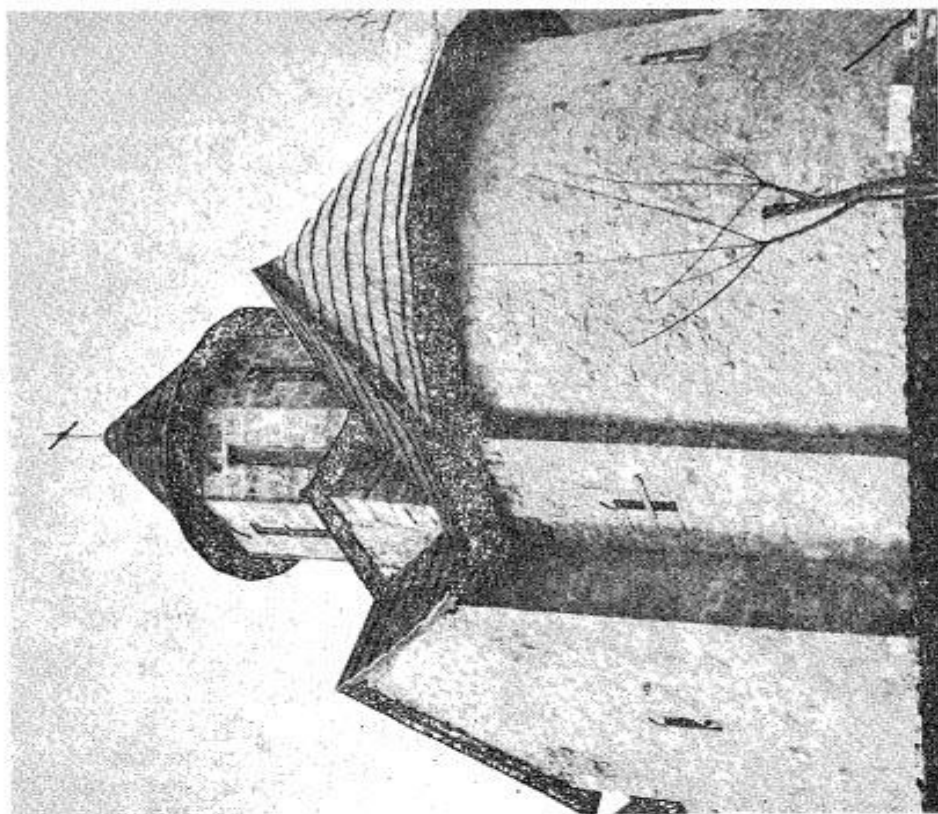
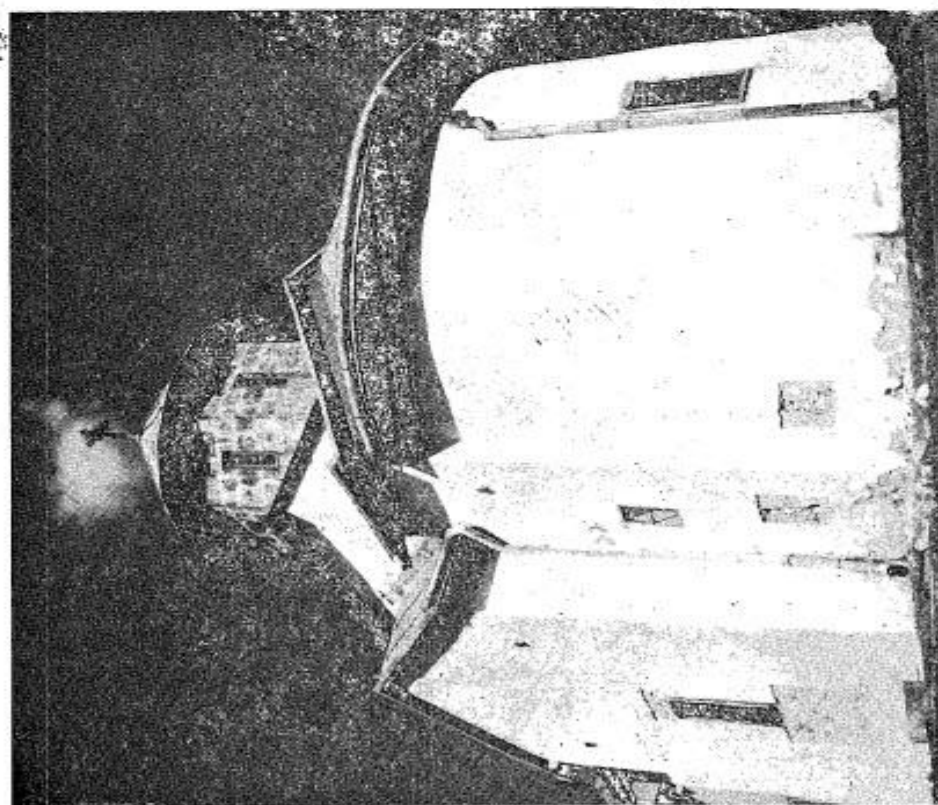
20. Манастир Благовештење, под Кабларом, изглед цркве са југо-истока пре и после радова. После радова снимак Р. Живковић

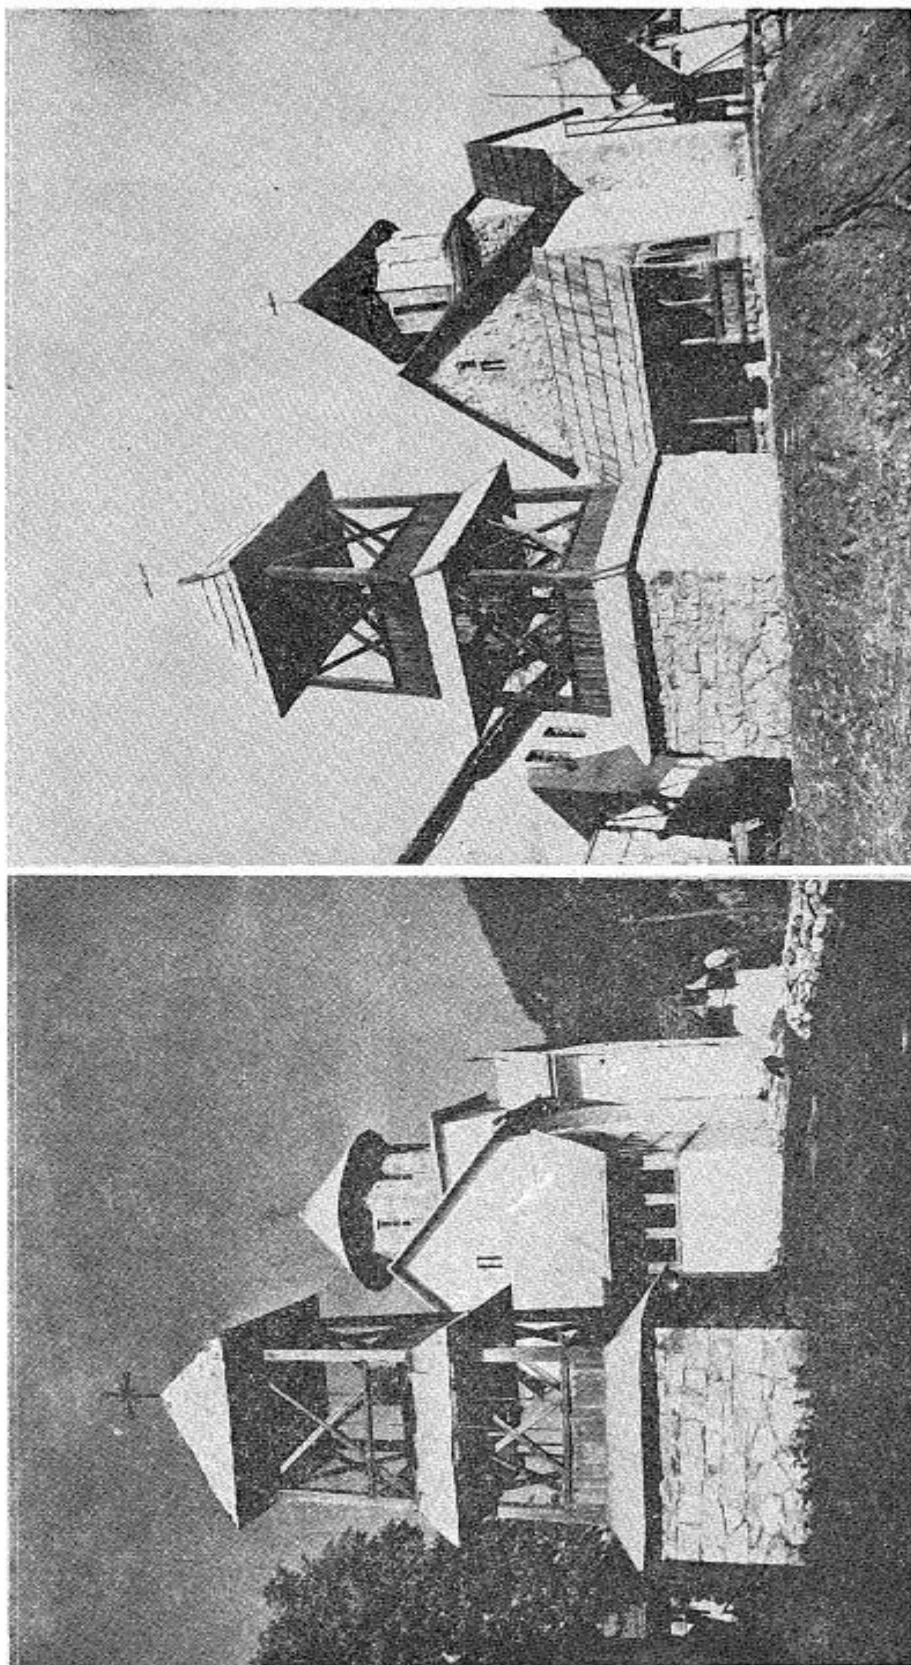
21. Манастир Благовештење, под Кабларом, изглед цркве, трема и звоника са запада, пре и после радова. После радова снимао Р. Живковић
