## МАНАСТИР ТЕМСКА

### ИСТРАЖИВАЧКИ И КОНЗЕРВАТОРСКО-РЕСТАУРАТОРСКИ РАДОВИ 1970. ГОДИНЕ

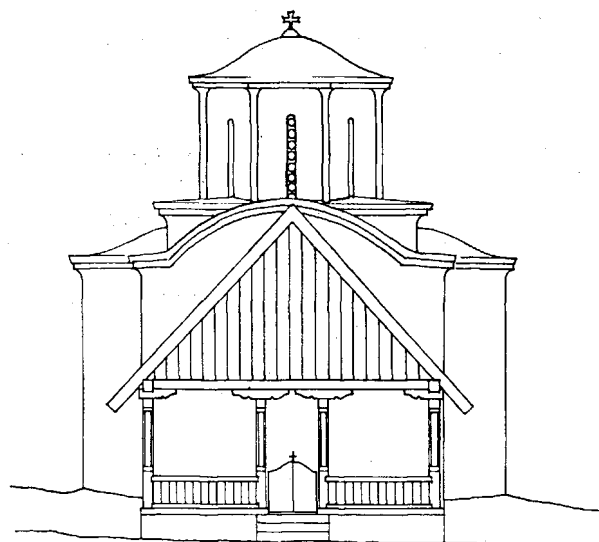
цртеж 6. Манастир Темска, западни изглед цркве са тремом у фази 1576. године — могућа варијанта према резултатима анализе живописа на западном зиду наоса, као и зидања бочних зидова нартекса.

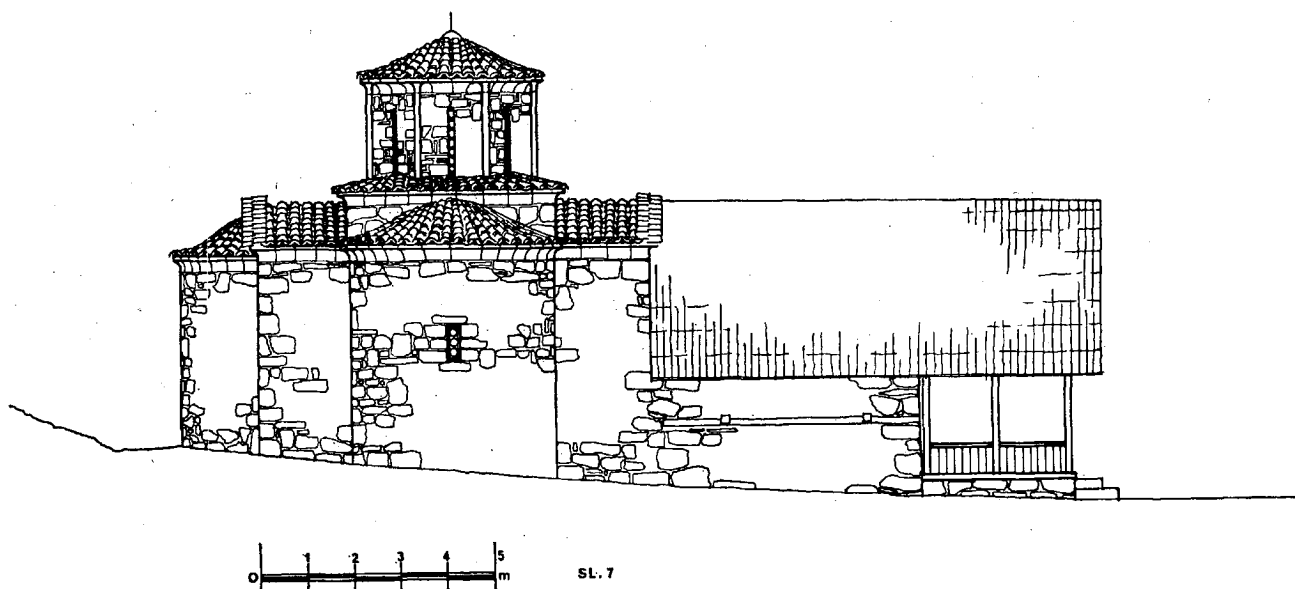
цртеж 7. Манастир Темска, могући северни изглед цркве са тремом — фаза 1576.

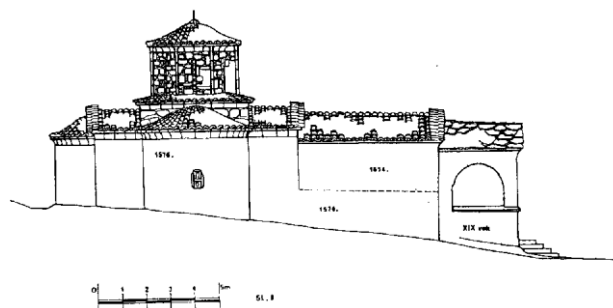
цртеж 8. Манастир Темска, северни изглед цркве после конзерваторско рестаураторских радова 1970. године.

Аутентични венац на кубету у потпуности је сачуван, па је само очишћен од наслага креча и дерсован.
