## IV РАДОВИ НА ТРПЕЗАРИЈИ

Као и већина здања у манастиру Студеници и Савина трпезарија је конзерваторске радове од 1952—1956. године<sup>57</sup> дочекала сасвим запуштена, измењене намене и готово склона паду (слика 49).

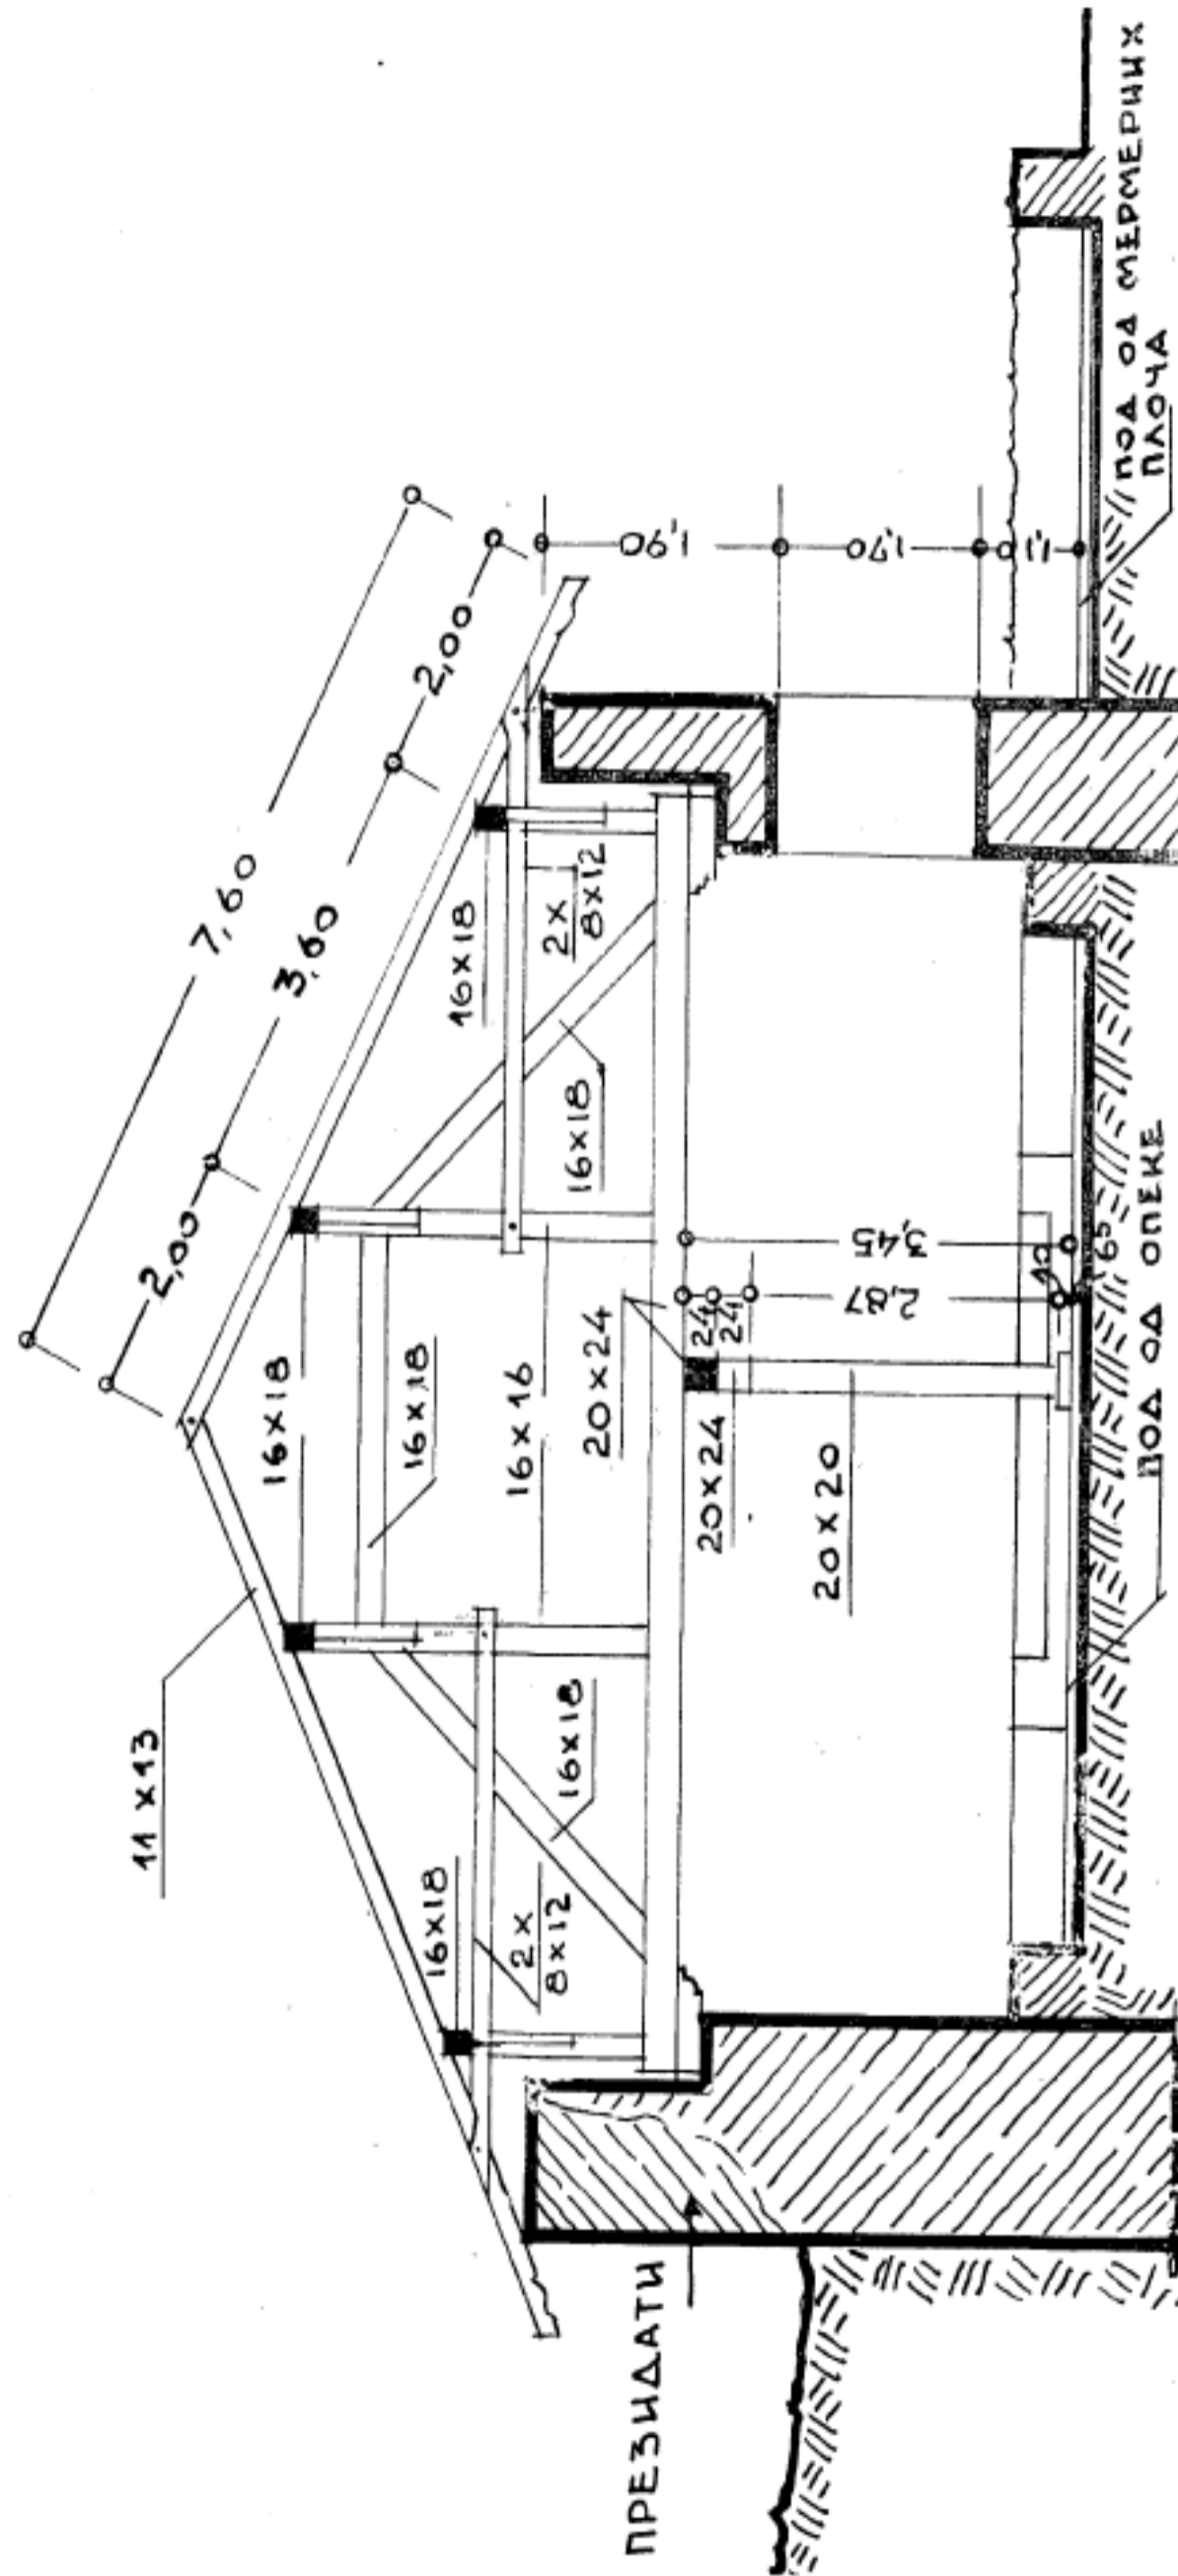
цртеж 28. Пресек кроз трпезарију црт. арх. С. М. Не-  
надовића.

<sup>69</sup> С. Ненадовић (*Саопштења III*, 69 и слика 87) на цртежу нетачно приказује линију првобитног зида.

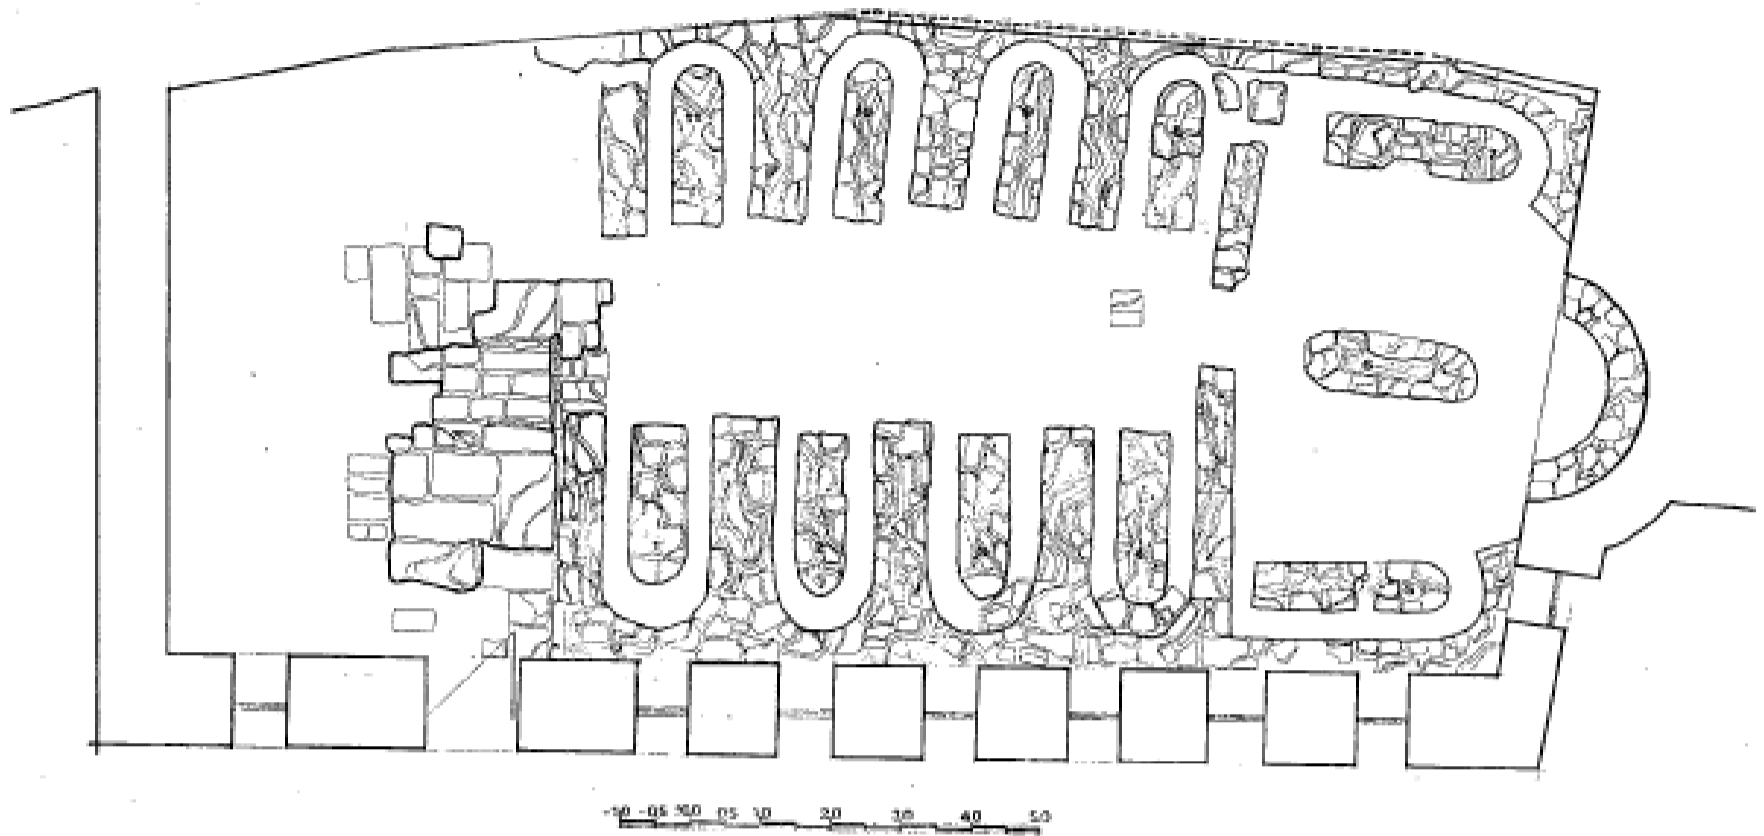
цртеж 30. Основа трпезарије након откопавања зиданих столова и седишта

pl. 30. Plan du réfectoire après enlèvement des sièges masonnés contre les murs et des supports des tables.

дишта (слике 62, 63, 64), (цртеж 30). Зидана су, као и седишта, ломљеним каменом и малтерисана су. Просечна висина очуваних постоља и седишта била је око 24 cm, а само седишта код столова број 5 и број 7 била су очувана до пуне висине, (слике 65, 66). Поред постоља за сто број 9, откривен је део стене плоче са бордуром. На седиштима око столова број 3, 4 и 5 сачувани су остаци малтера којим су била омалтерисана. Утврђено је да ни постоља за столове, на којима су такође откривени остаци малтера, ни седишта никада нису била бојена (слика 67). По дужој осовини трпезарије, осовини север — југ, откривена су поново два постоља за стубове.<sup>67</sup> Када су извађена из земље, утврђено је да су то првобитно биле базе великих стојећих свећњака, касније при некој обнови претворене у постоља стубова. Да би се добила већа површина налегања за дрвене стубове који су подупирали подужну плафонску греду, таванице, ове стопе биле су окренуте наопако (цртежи 31—33).

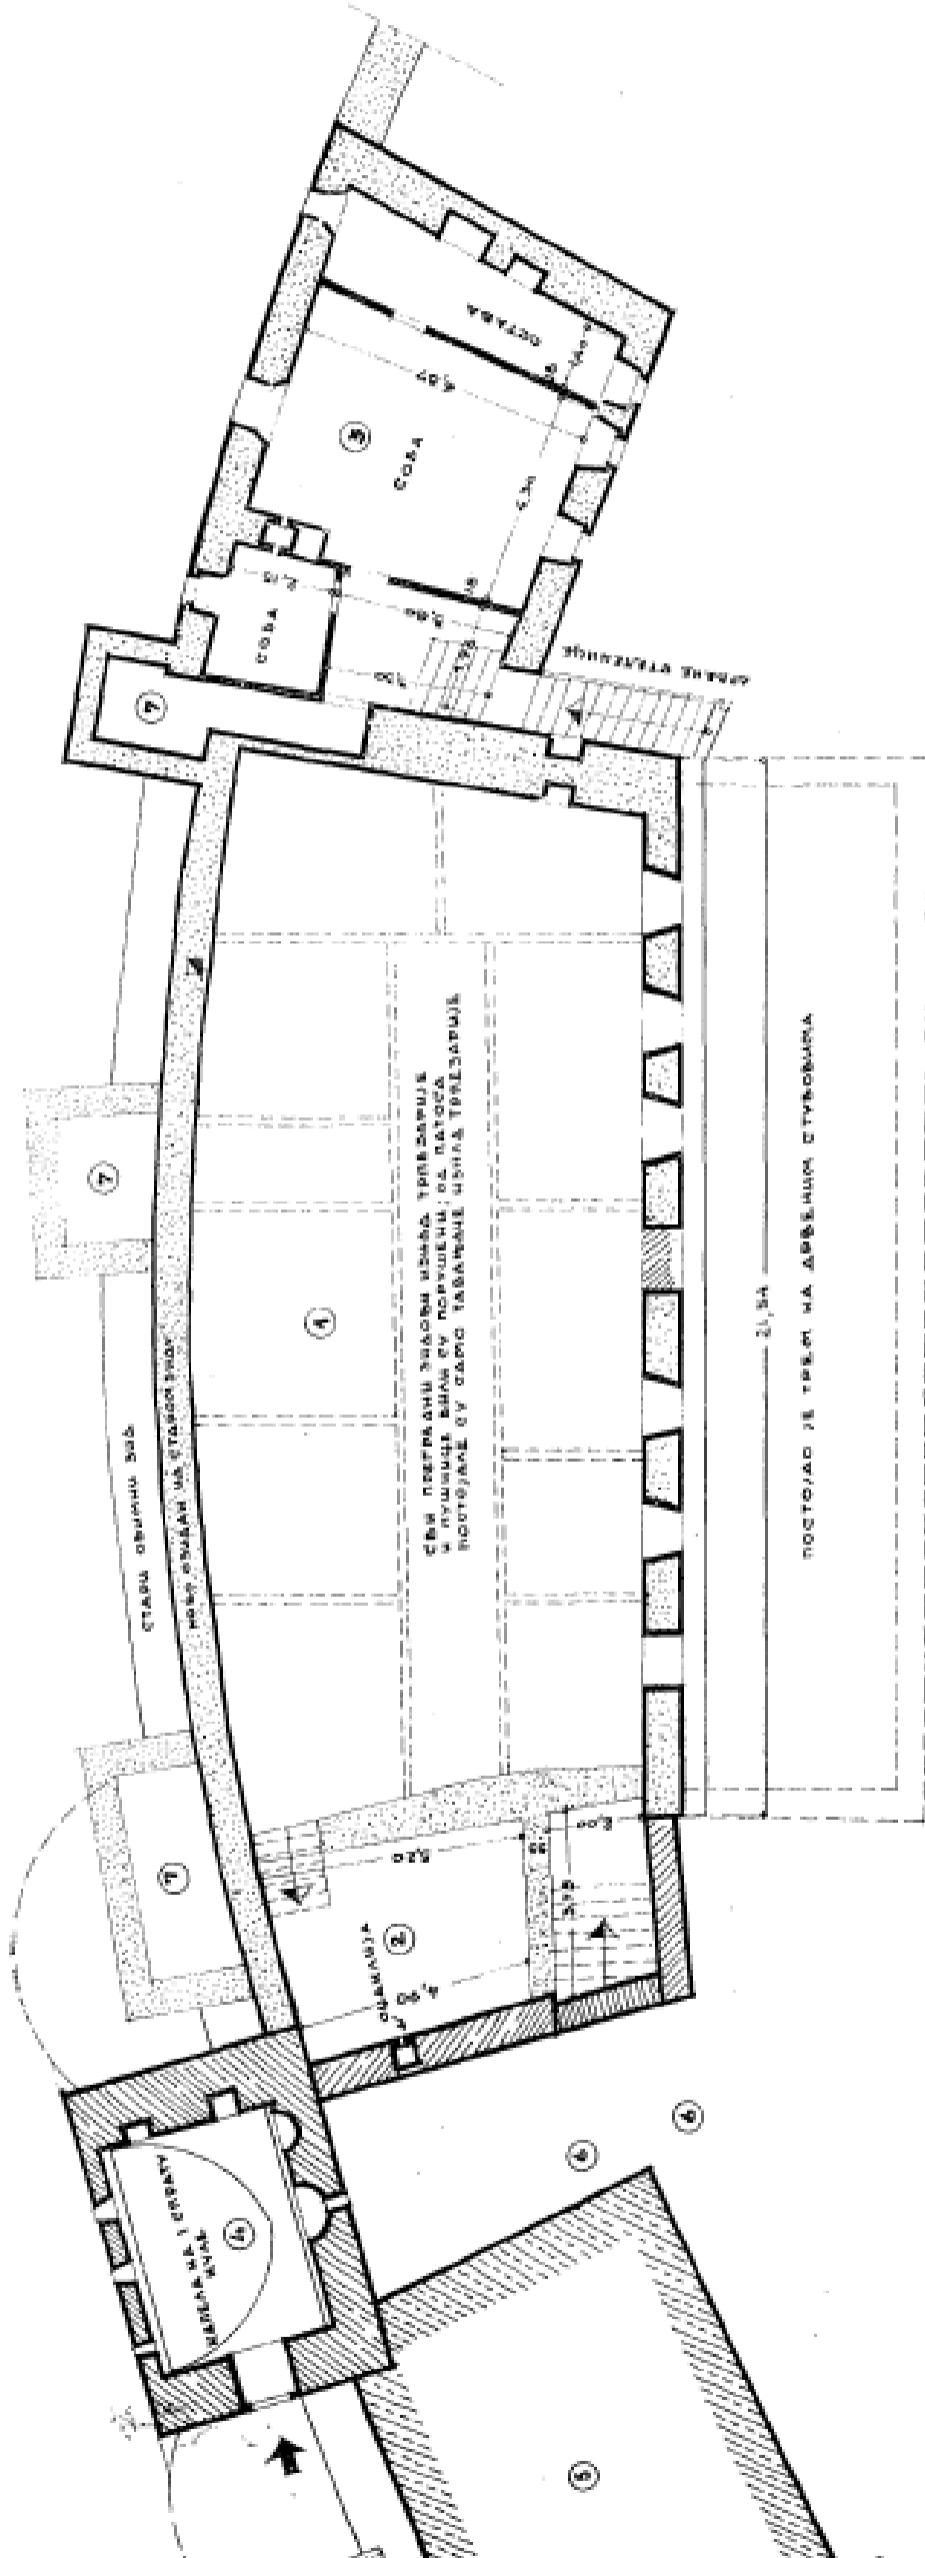
**ЛЕГЕНДА:** ( СТАЊЕ ПРЕ РЕСТАУРАЦИЈЕ 1954 Г. )

- ① СПРАТ ИЗНАД ТРЕП ЗАРИЈЕ; ОБИМНИ ЗИДОВИ СУ НОВИ
- ② СПРАТ ИЗНАД ПУШНИЦЕ; ТАЊКО ИЗВУЧЕНИ ЗИДОВИ СУ ПОРУШЕНИ У СПРАТУ
- ③ СПРАТ ИЗНАД МАЂУШНИЦЕ; НОВ ЈЕ, АЛИ ПОСТОЈИ
- ④ 1 СПРАТ КУЛЕ
- ⑤ КОНАК ИЗ ПРОШЛОГ ВЕКОВА; ОМОНОВАН 1912 Г.
- ⑥ ТЕМЕЛНИ ЗИДОВА ОД ПОРУШЕНОГ ДЕЛА КОНАКА
- ⑦ ПУШНИЦИ
