## VII РАДОВИ НА МИЛОШЕВОМ КОНАКУ

## VII. TRAVAUX EFFECTUÉS SUR LE KONAK DE MILOCHE

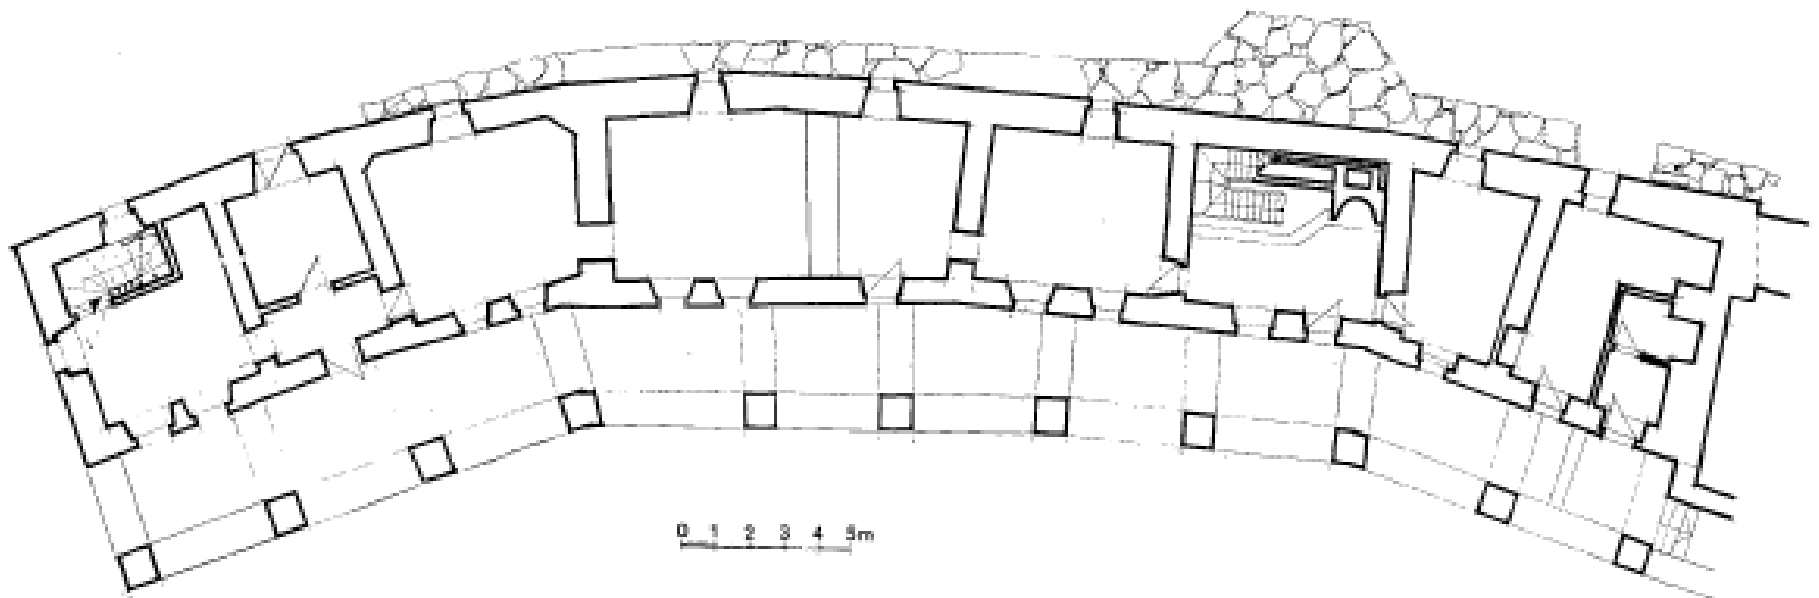
цртеж 70. Основа приземља — адаптација.

Реч је заправо о остацима темеља зграда од којих су најстарији свакако темељи конака који је откривен са јужне стране цркве Св. Николе, а који је зидан по угледу на Немањин конак на источној страни порте (цртеж 70).
