## VI РАДОВИ НА КОНАЦИМА ИЗ 1912. И 1927. Г ОД.

## VI. TRAVAUX EFFECTUÉS SUR LES »KONAKS« (BATIMENTS HOSPITALIERS ET CELLULES DES MOINES)

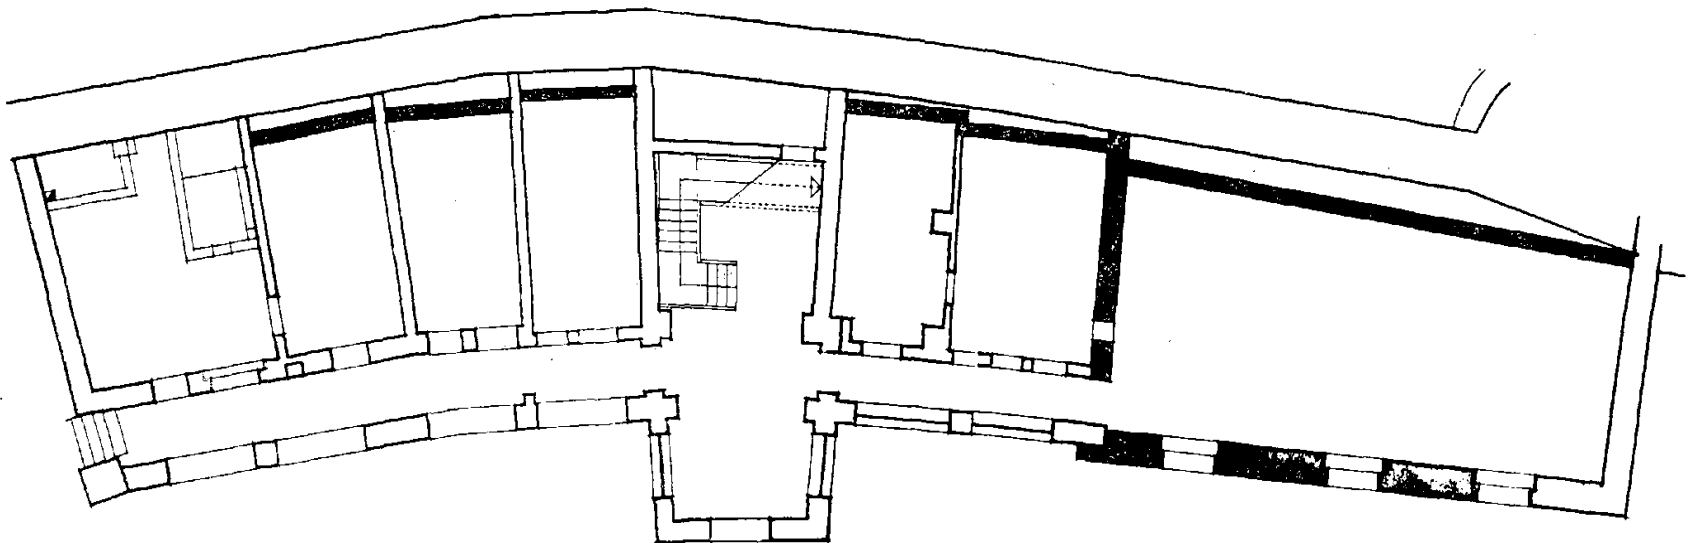
цртеж 60. Конаци из 1912. и 1927. године, основа приземља.

По фасади, јужно и северно од улаза, рекло би се да је овај конак замишљен као репрезентативна зграда истуреног улаза симетричних крила. Крајњи исход била је зграда неједнаких крила, којој — ако се осовински распон стубова трема узме за модул грађења — недостају два модула на северном крилу (цртеж 60). На спрату није било трема. Још пре зидања овог конака дошло је до знатних измена на Милошевом конаку: зазидани су лучни отвори трема на спрату и наместо њих постављени прозори. Степениште, које је уз западни калкан конака водило на ходник трема, уклоњено је при зидању конака 1912. године. Свод у ходнику приземља Милошевог конака пробијен је и од дрвета начињено ново, делимично затворено степениште за прилаз спрату. Тада је ћерамида на овоме конаку замењена црепом, а ходнику на спрату спуштањем таванице, смањена је висина.

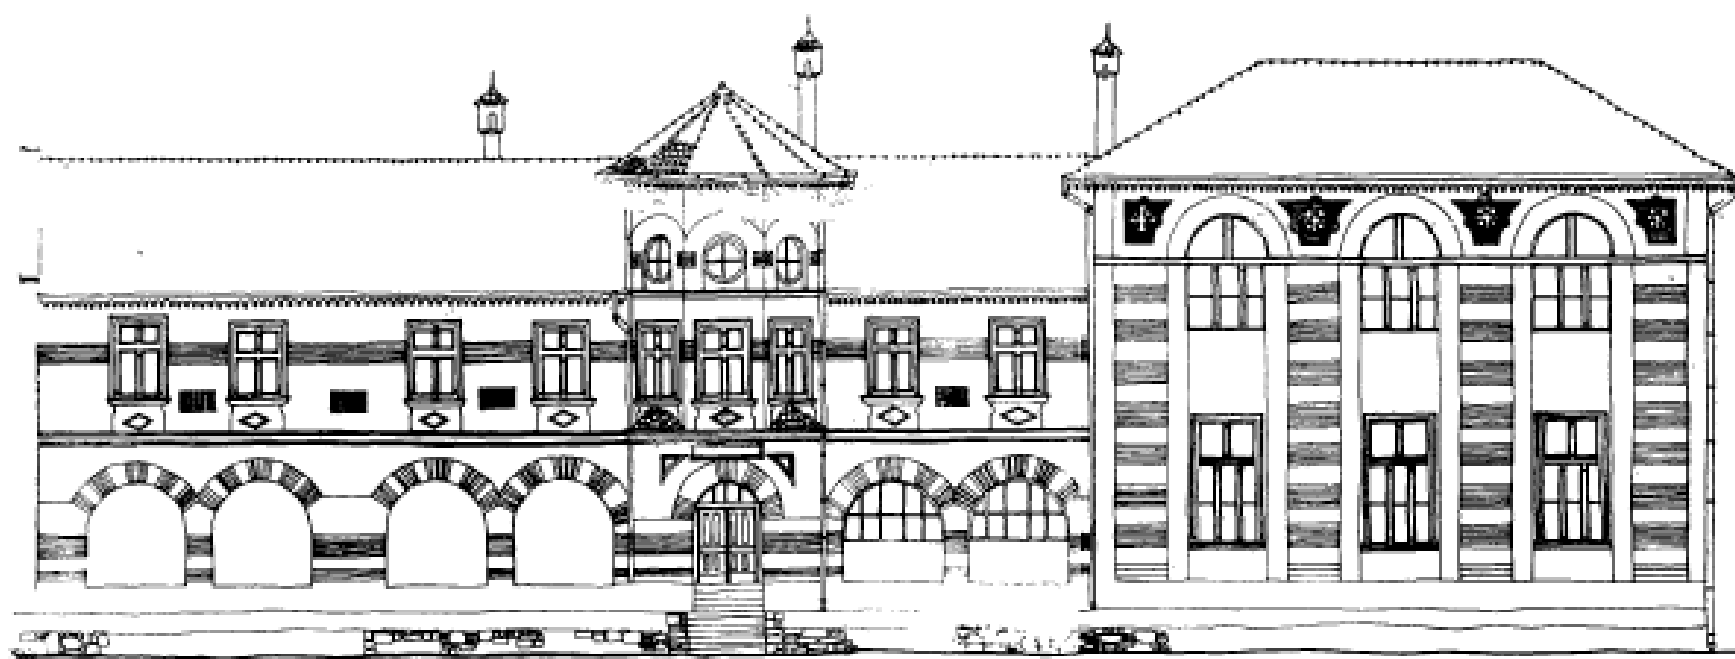
цртеж 67. Изглед фасаде — североисток.

украшене пластичним украсом геометријских облика, испуштеним опекама и венцима. Такође су биле и обојене живим бојама, од бледо зелене преко, жуте, и беле, до мрко црвене. Какав је то утисак стварало, може се претпоставити. Сигурно је само то да тако шарене фасаде нису дуго украшавале простор порте. Још свежје и чисте биле су пребојене жутом бојом.

ветних соба, четири двокреветне, једна трокреветна, један салон, два купатила и одвојен WC. Хол је такође измењен. (цртежи 64, 65, 66, 67, 68).

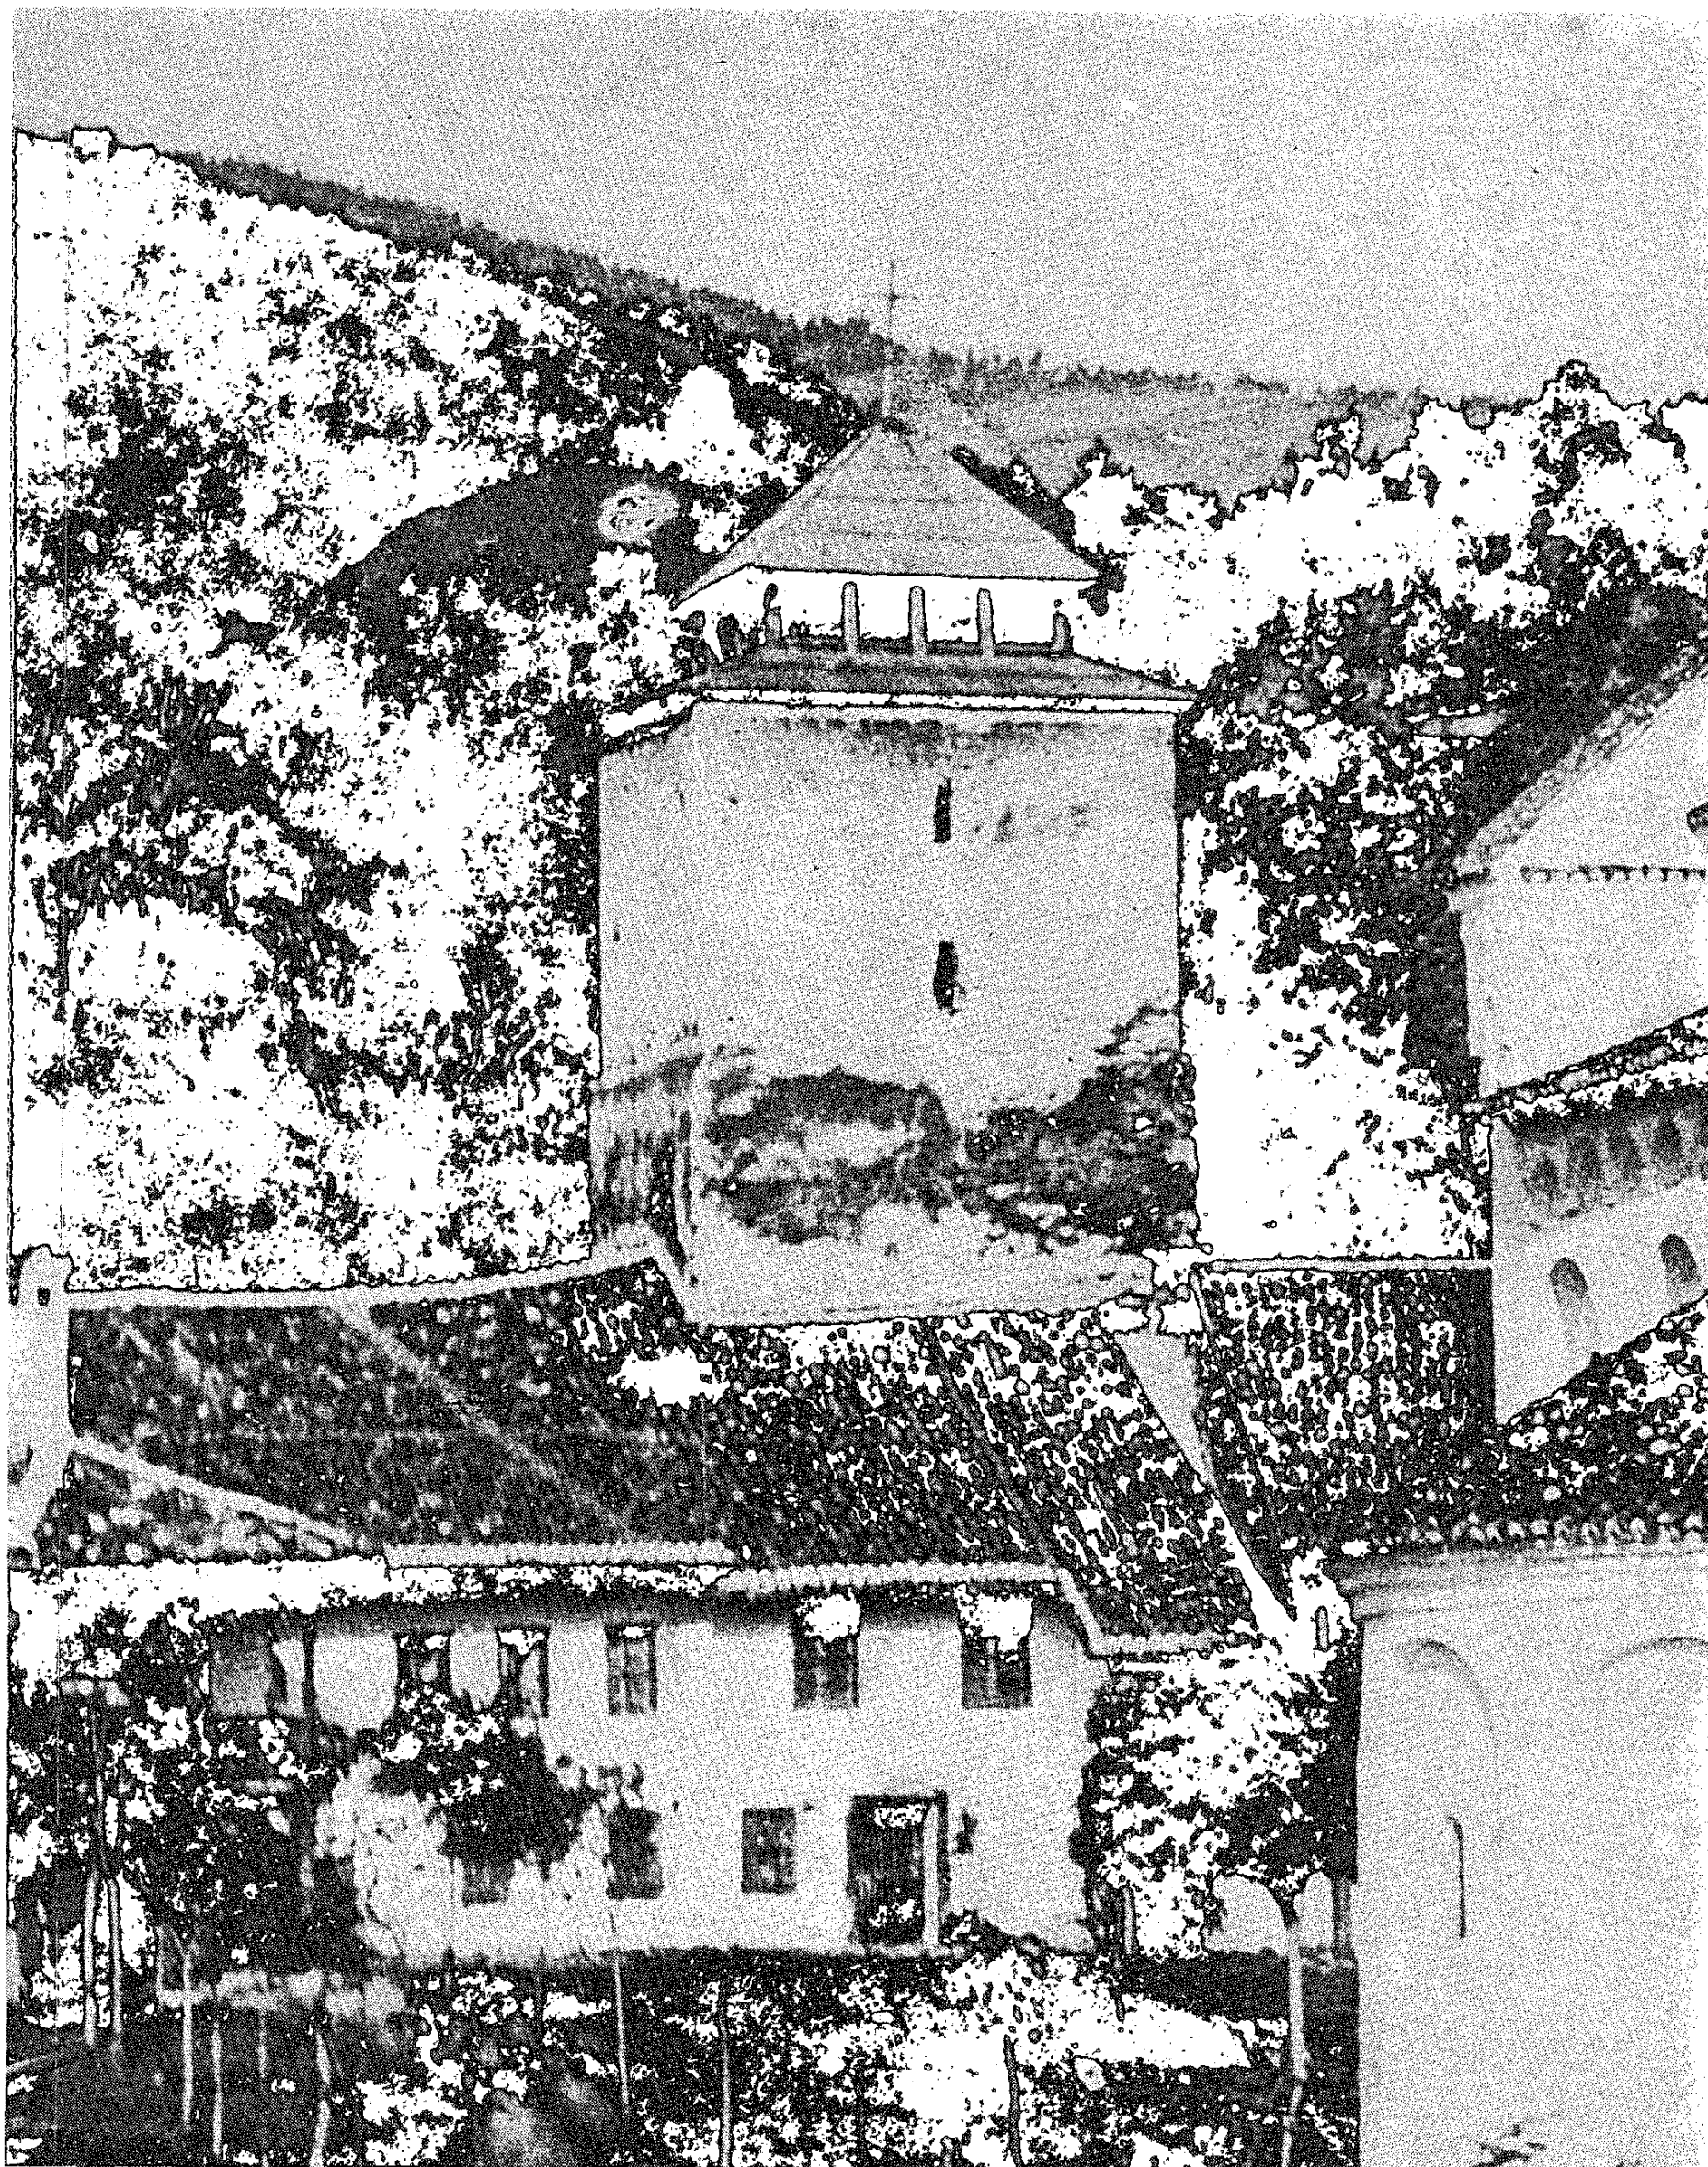
104. Конак срушен 1912. године ради подизања новог, снимљен око 1900. године, Ђ. Станојевић.

104. Konak détruit en 1912 pour en construire un nouveau à sa place, photographié vers 1900. Đ. Stanojević.

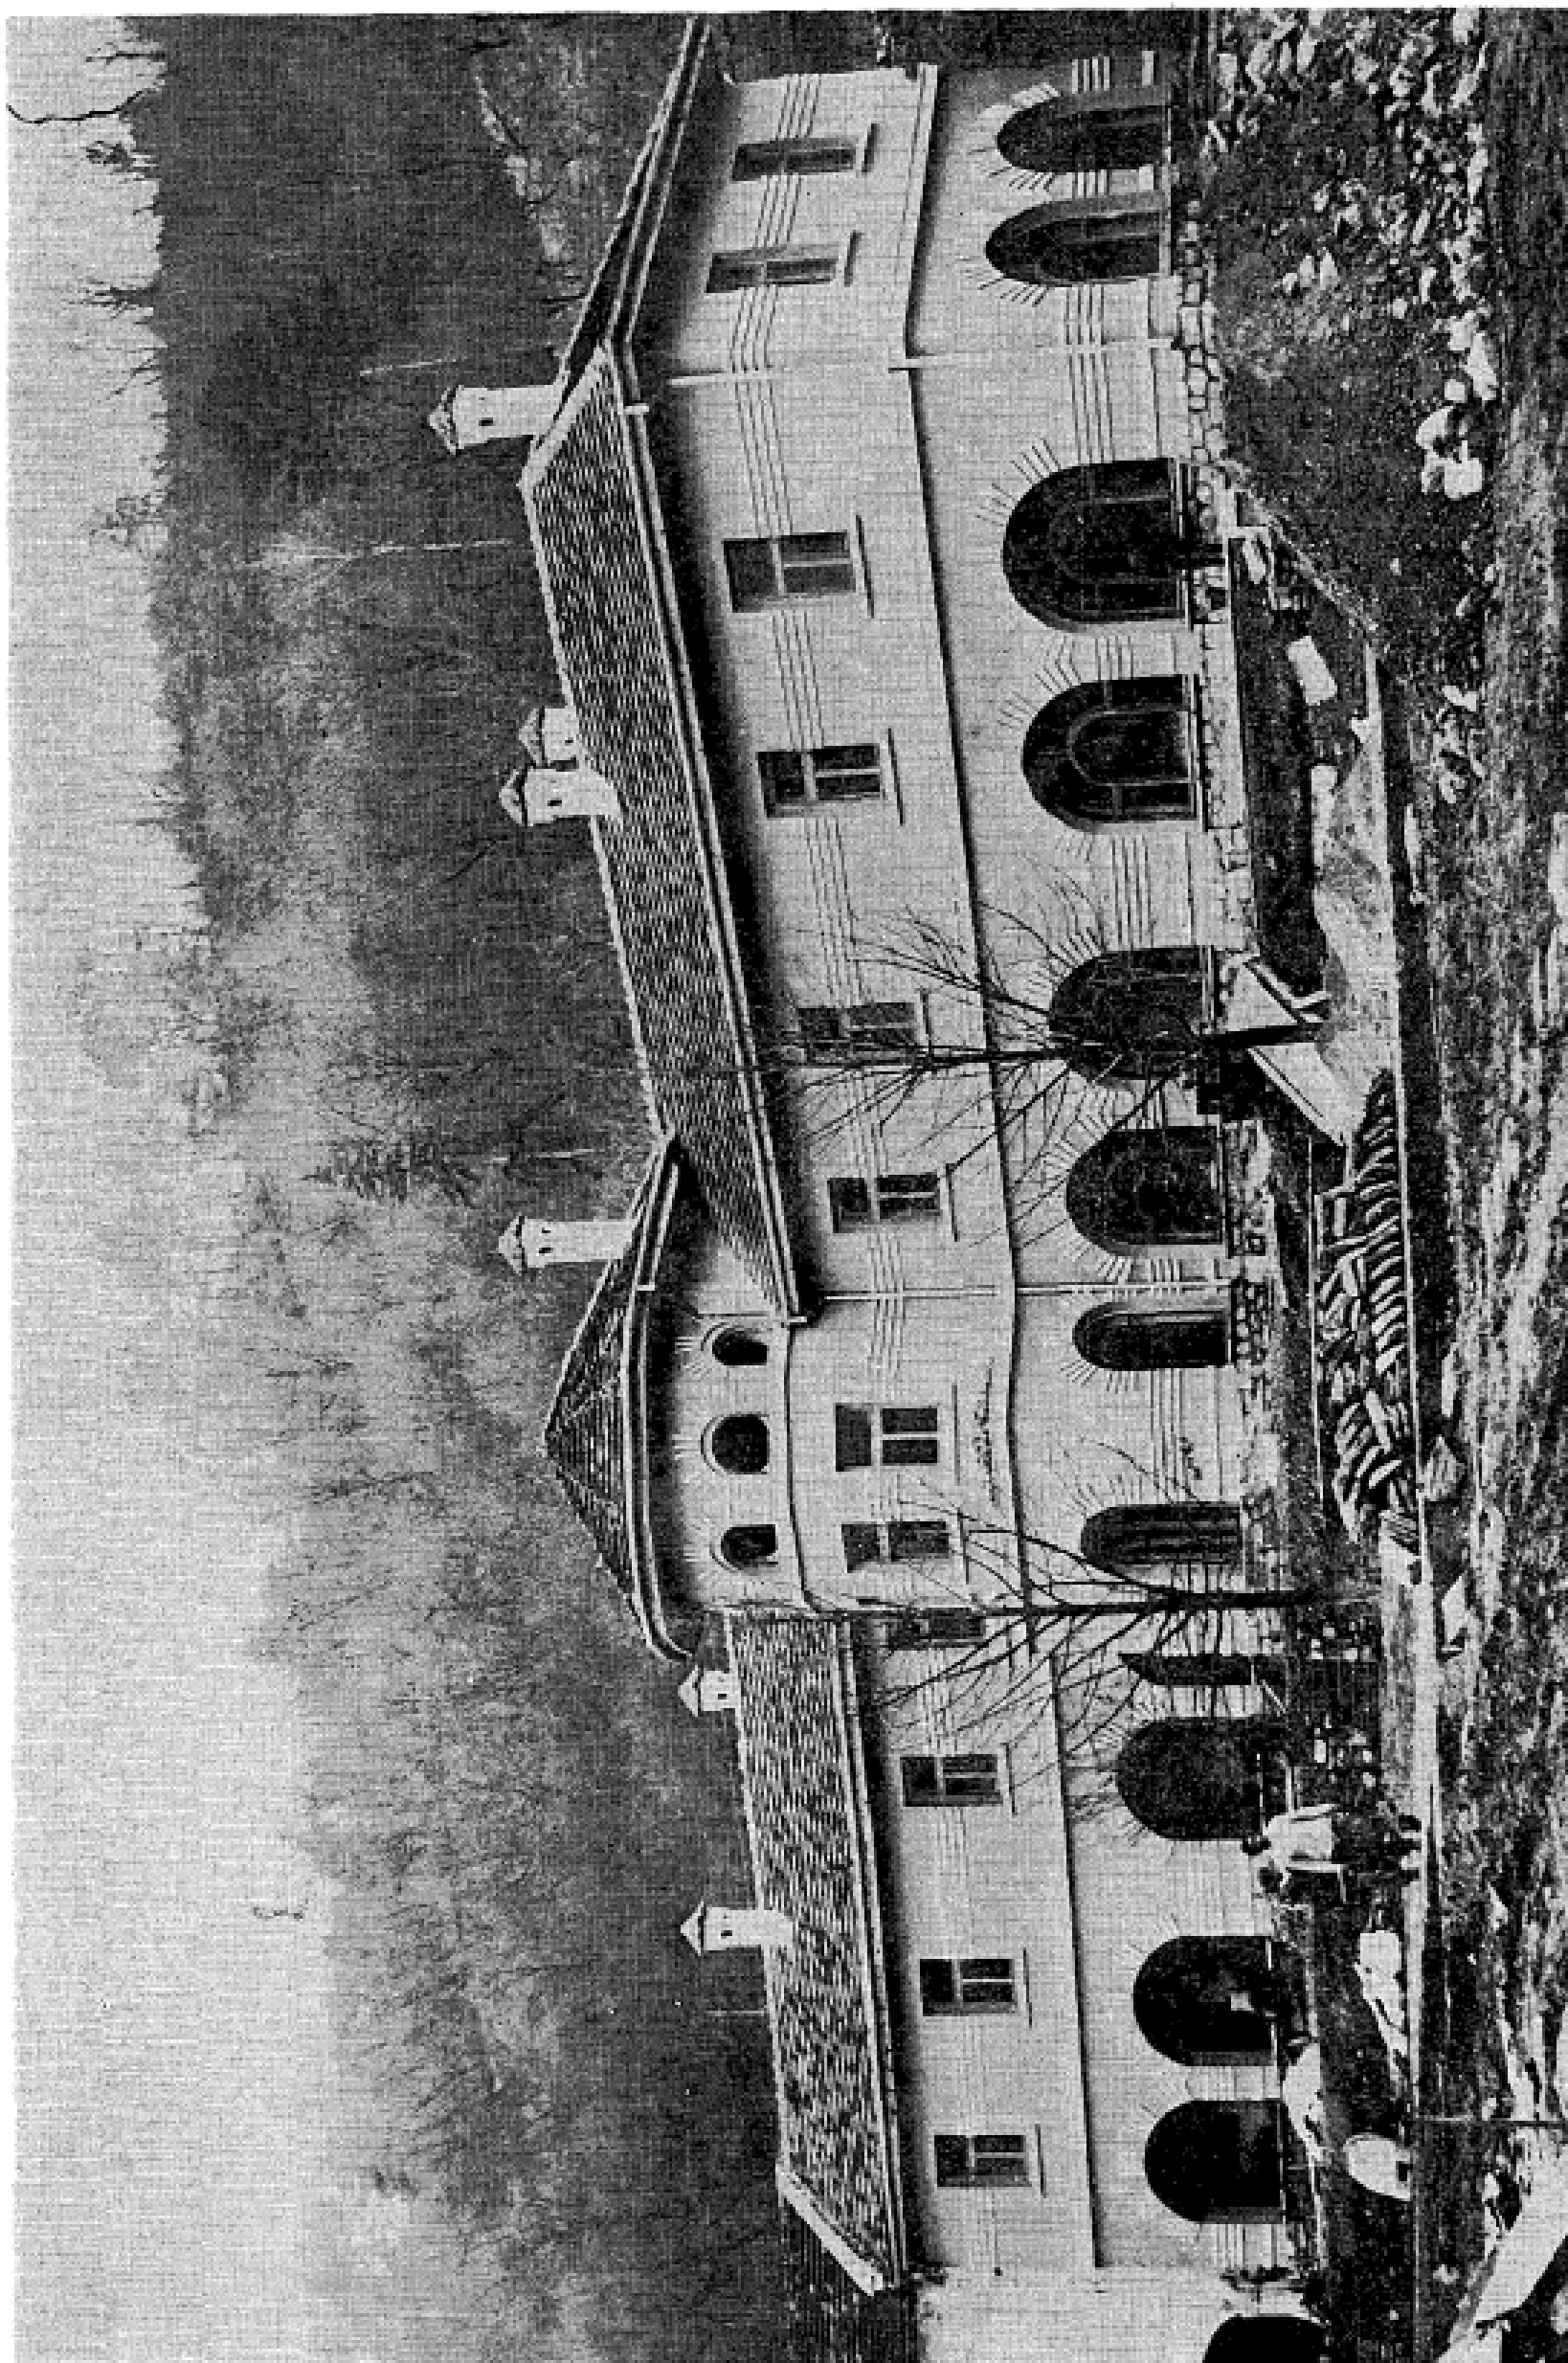
105. 1970. године — пошто је конак из 1927. срушен уз улаз конака из 1912. саграђено је симетрично крило, 1970. г., Р. Живковић.

105. En 1970, on construisit, après avoir démoli le konak de 1927, auprès de l'entrée au konak de 1912 une aile symétrique à celui-ci. 1970, R. Živković.

ви су отпочели 1970. Конак из 1927. године порушен је као и краће крило конака из 1912. Уз улазни хол са западне стране озидано је ново симетрично крило (цртеж 63, слика 107).
