СТАЊЕ И ЗАШТИТА ЦРКАВА БРВНАРА

Стање

Заштита

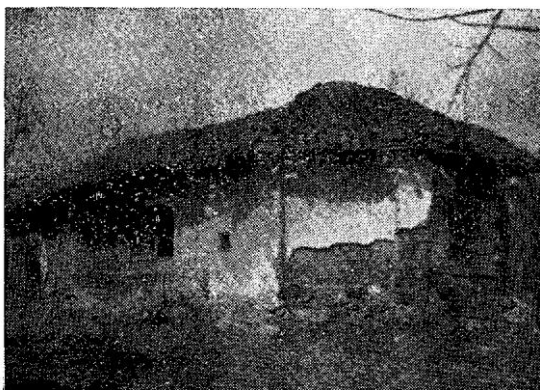
69. Глоговица: Запуштена црква са опалим лепом — «Glogovica»: Eglise déserte délabrée.

кође су у знатној мери иструлиле. У сличном су стању и први редови водоравно постављених греда, поготову тамо где не леже на прописним каменим темељима или где се површинска вода непосредно слива на греде. Врло су често оштећени и многи дрвени орнаменти — како споља на стрехи, трему, вратима или прозорима, тако и изнутра, на венцу и преградама. Оштећени су и шашовци који чине коритасти свод, на местима где вода капље са пропалог кровног покривача. Неисправност кровног покривача обично је узрок и отпадању лепа са зидова. Можемо сматрати да је просечно трајање шиндре 20—40 година, што зависи од употребљене грађе. Шашовци у унутрашњости зграде много су дужег века, јер нису у тој мери изложени веома различитим атмосферским утицајима (сл. 15, 44, 69).

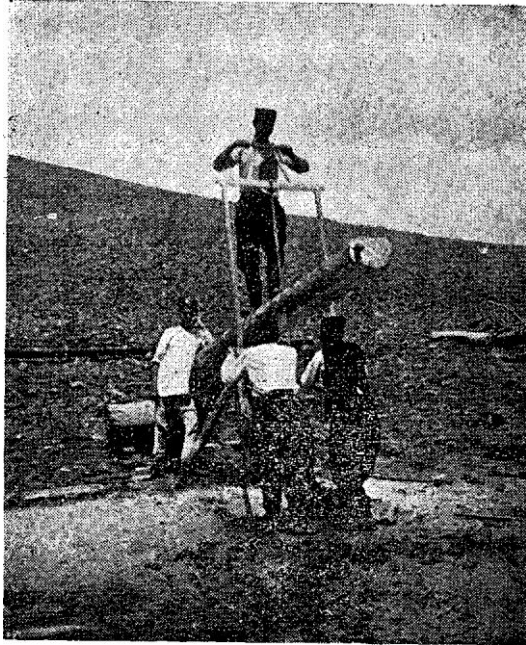
71. Златибор: Ручни струг за сечење балвана —
»Zlatibor« : Scie de long débitant un bois en grume.

Наравно, за овакве подухвате потребна је прилична количина здраве, суве и довољно дебеле грађе — најчешће хростове — до које се данас тешко долази и чија је цена висока. И начин обраде дрвета задаје прилично посла, јер га треба тесати и резати рукама. Стога се показало као најбоље да се употреби прерађена, здрава грађа старих, растурих зграда. Шиндра се сече и нови жљебови извлаче машинским путем, али је сав остали рад ручни, старински.⁵⁵ Да се не би осетила тврдоћа у машинском делу израде, ивице сваке шиндре ручно се засецају те се на тај начин ублажују оштрине и постижу неравнине. Све се везе прописно изводе као некада. На местима где су били приковани ексери, и сада се прикивају такозвани „цигански" клинци. И алатке за тесање су старинског типа⁵⁶ (сл. 35, 71, 72).

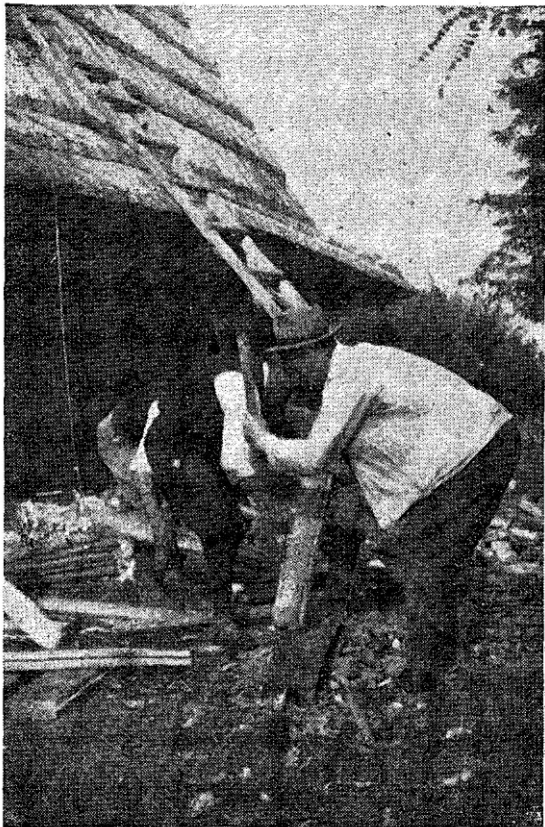
72. Брзан: Ручно притесавање шиндре — »Brzan«:
Façonnement d'échandôles, à la hache.

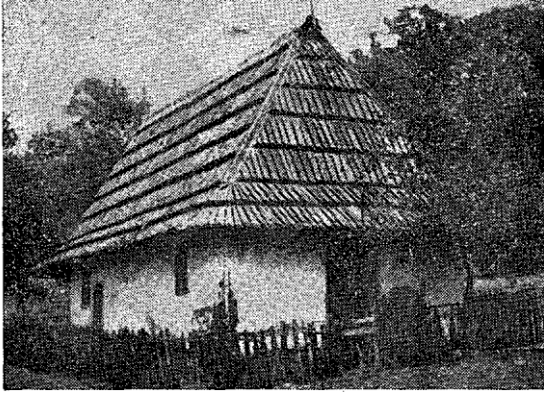
73. Павловац: Изглед цркве крајем XIX в. — »Pavlovac«: Vue de l'église, prise vers la fin du XIXe s.

Удруженим средствима Завода за заштиту споменика, народних и црквених одбора спасен је од даљег пропадања приличан број споменика. Заједнички рад са поменутих одборима готово је свуда уродило плодом. Наравно, негде је било више, а негде мање разумевања. У времену од 1951. до 1959. године предузети су ситнији радови на црквама у Вранићу, Царини и Крњеву; измењени су кровни покривачи на Покајници, у Сечој Реци, Љутовници и Кућанима. Извршени су још опсежнији радови у Миличиници, Павловцу, Брзану и Рачи Крагујевачкој, где су конзерватори били у могућности да потпуније прате ток радова. У Радијевићима је црква обимније рестаурирана (сл. 13, 73, 74, 75, 76, 77).

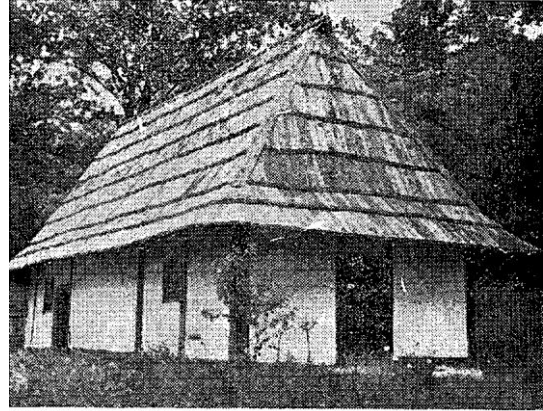
74. Павловац: Данашњи изглед цркве, после извршених радова — »Pavlovac«: Aspect actuel de l'église restaurée.

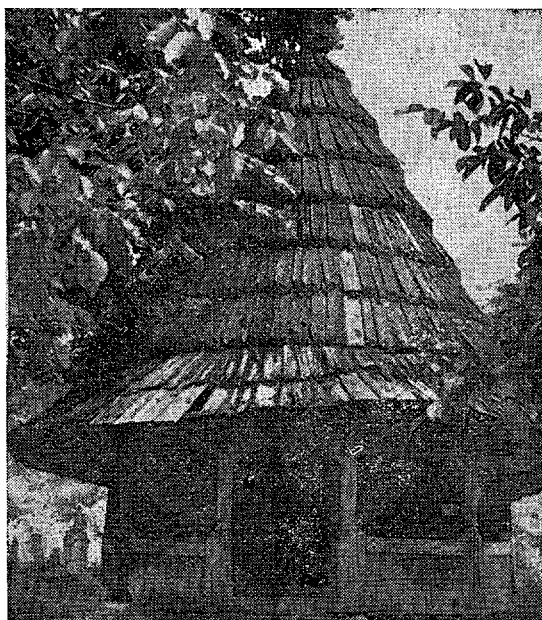
75. Рача Крагујевачка: Црква пре извршених радова —
»Rača Kragujevačka«: L'église avant la restauration.

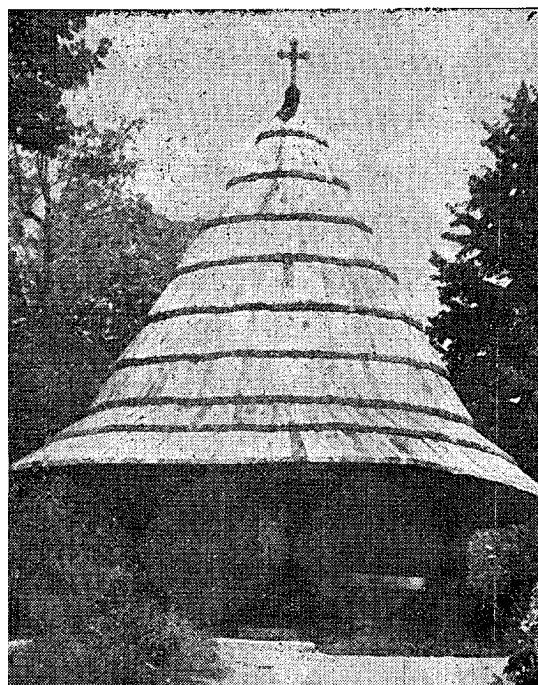
77. Рача Крагујевачка: Данашњи изглед цркве после
извршених конзерваторско-рестаураторских радова —
»Rača Kragujevačka«:
Aspect actuel, après travaux de conservation et
