Црква Богородичиног Успења у Мртвици

арх. БЛАГОТА ПЕШИЋ

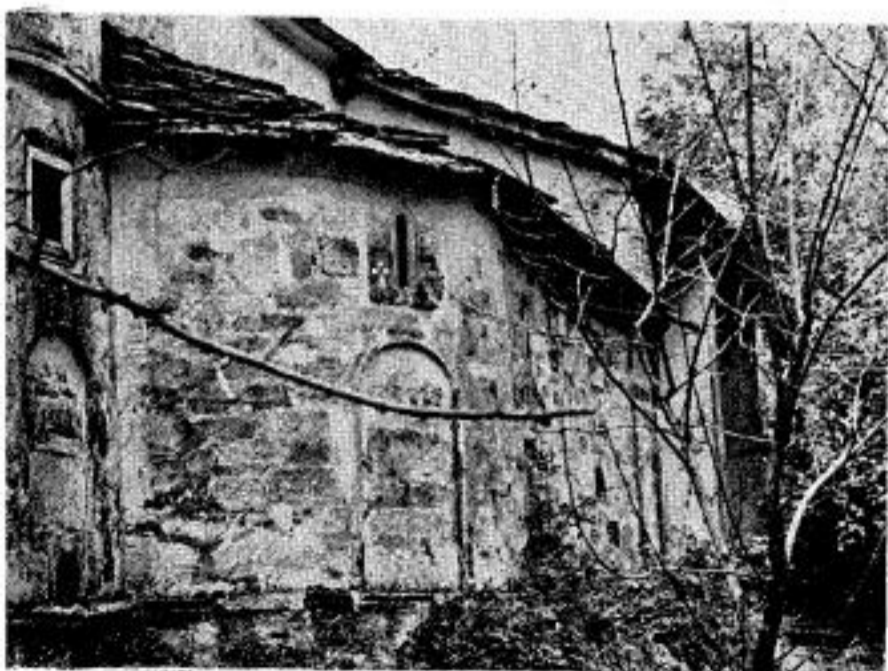
Сл. 7. Црква Богородичиног Успења у Мртвици, североисточни изглед параклиса

Fig. 7. Église dédiée à la Dormition de la Vierge à Mrtvica, vue nord-est du paréclésion

вина није засведена правим сводом, будући да се он са јужне стране није имао на шта ослонити, већ плитким лажним сводом урађеним од шашоваца, како је то било уобичајено на црквама брвнарама и бондручарама почетком XIX века. Унутрашњост је била малтерисана блатним малтером са додатком плеве. Једноводни кров од масивне хростове грађе покривен је истим плочама шкриљца као и црква. Оригинални прозор и западна врата са лунетом изнад (о којима ће касније бити више речи) несумњиво показују да је та доградња извршена током обнове цркве 1837—1843. године. Будући да је под у параклису остао земљани као и да линета изнад врата изгледа да никад није ни била осликана, питање је да ли је параклис икада и заживео у својој правој функцији (сл. 7).

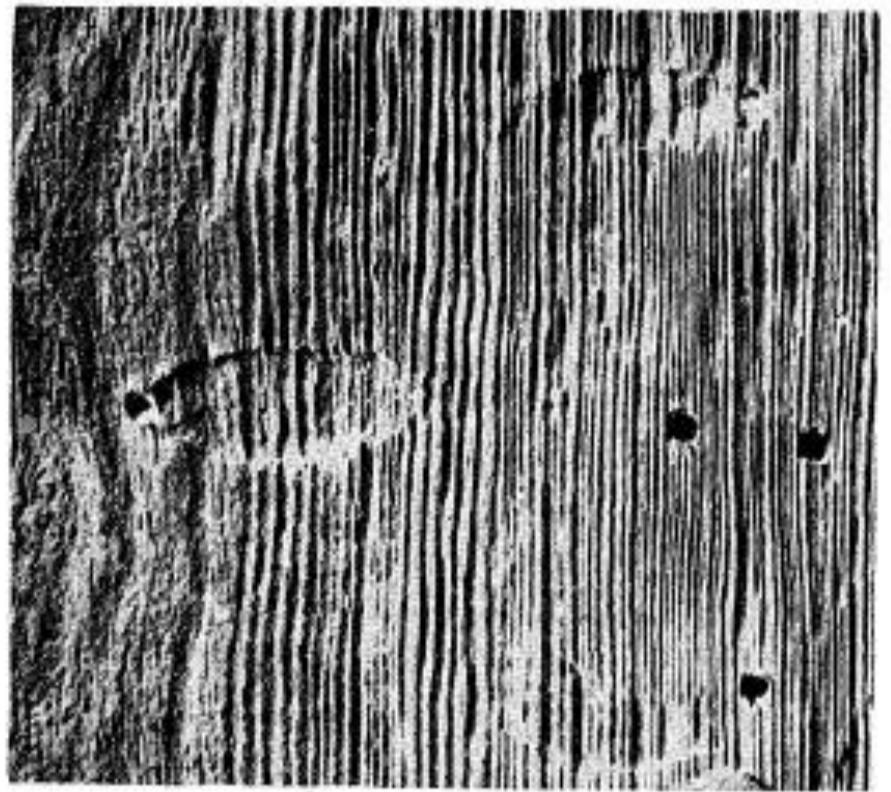
Сл. 10. Црква Богородичиног Успења у Мртвици, отисак првобитне шарке на крилу западних врата
Fig. 10. Église dédiée à la Dormition de la Vierge à Mrtvica, empreinte de la charnière primitive sur un des battants de la porte occidentale.

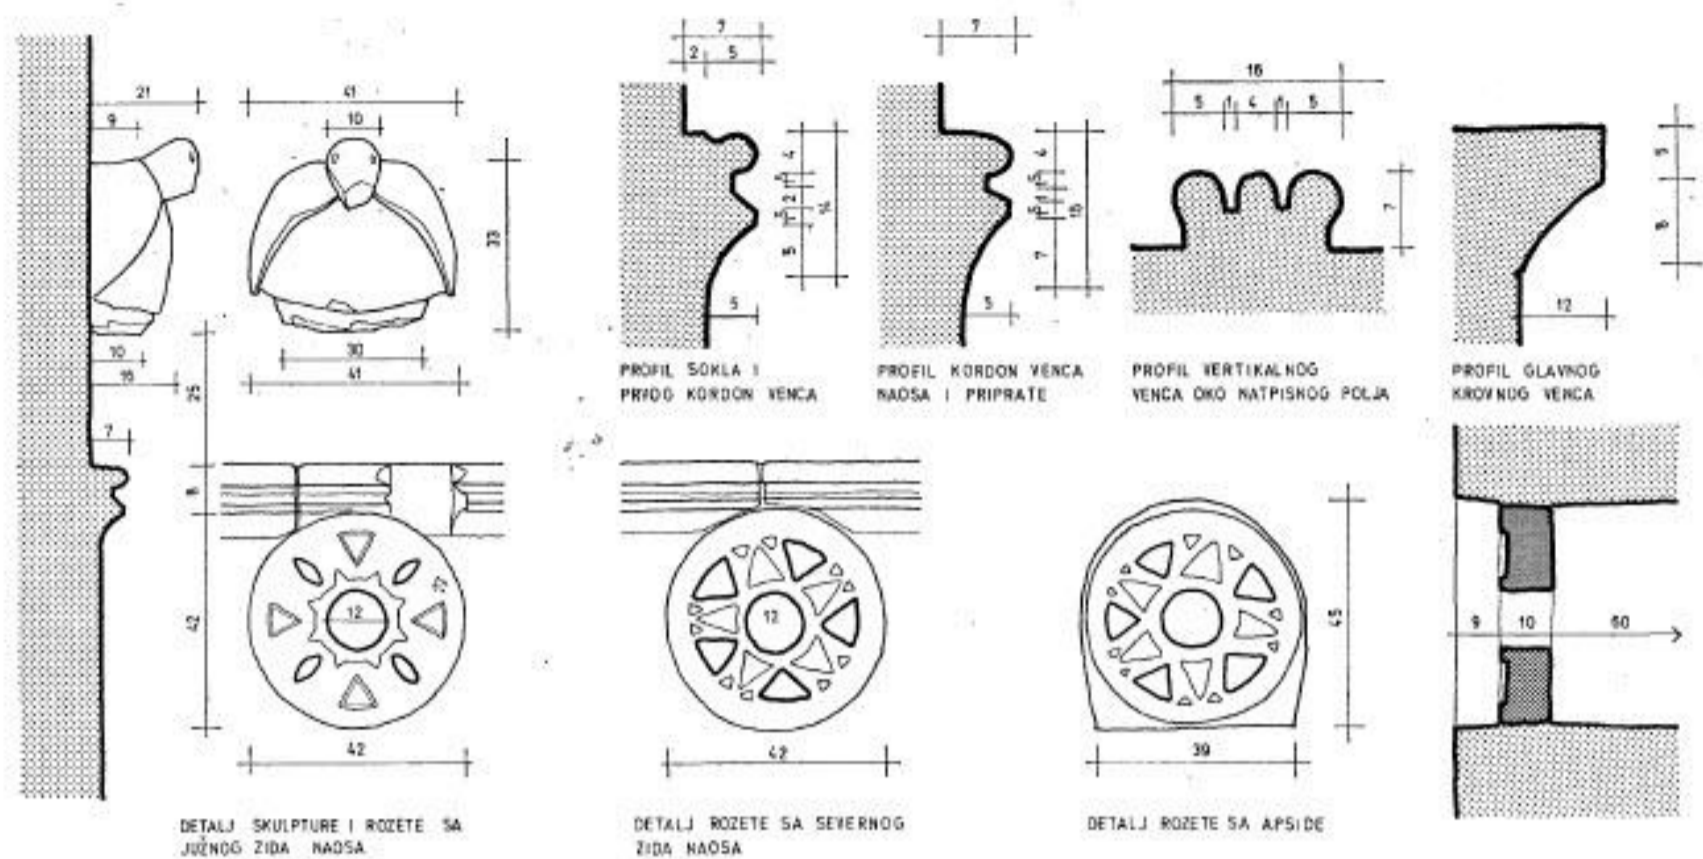
Сл. 15. Црква Богородичиног Успења у Мртвици, *скулптура, розете, профили венаца*

Fig. 15. Eglise dédiée à la Dormition de la Vierge à Mrtvica, *ornements sculptés, rosaces, profils des corniches*

Осим прозора, на бочним зидовима наоса и олтарској апсиди постоји по једна мала розета. Розета на апсиди која се налази изнад прозора и кордон венца осветљава олтар, док су бочне розете ван функције. Уграђене тик до горњег кордон венца, бочне розете се налазе на средини травеја наоса и почетка кривине свода. Највероватније да нису биле у функцији након обнове из 1837—1843. године. Параклис са северне, а трем са јужне стране потпуно их затварају. Исклесане су од по једног комада пешчара и врло су једноставне и грубе израде. Северна и источна розета су идентичне, док је јужна нешто другачија (сл. 15). Чињеница да је источна розета упу-

Изнад јужне розете, двадесетак сантиметара изнад горњег кордон венца, налази се уграђена у зид једна чудна и необична скулптура неке животиње, највероватније птице, можда голуба (сл. 15).²³ Израђена је од пешчара, врло грубо, само у основним и јаким потезима. Врх главе, где би требало да се налази кљун, је окрњен, вероватно за време изградње трема који је сада потпуно сакрива. Није необично да се оваква чудно обликована бића налазе на клесаријама црква из прве половине XIX века.²⁹ Примитивност израде као и изражена наива, а у исто време свежина у обликовању, омогућавају претпоставку да је у питању сеоски клесарски рад из времена обнове цркве.³⁰

Данас се на цркви налазе венци постављени у четири нивоа. Први, најнижи венац сокла видљив је на конхама северне и јужне певнице, апсиде као и на конхи параклиса. Својим профилем идентичан је другим подеоним кордон венцем постављеним изнад њега на висину 2,60 m, отприлике на нивоу где почиње полукалота апсиде. Овај венац се наставља и на бочним зидовима наоса отприлике до линије унутрашње равни западног зида, где прелази у вертикални и долази до следећег кордон венца. Исти распоред венаца налази се и на северној фасади — сада заклоњеној призиданим параклисом. Следећи, трећи кровни венац конхи и апсида идентичан је кровном венцу главног брода као и дозиданог параклиса. Он је најједноставнијег облика и доста непрецизно рађен. У истом нивоу, овај трећи венац се продужава на главни брод цркве дуж целе северне и јужне фасаде грађевине. Међутим, из непознатих разлога, на западној фасади нема његових трагова, а изгледа да га није ни било. Његов облик је нешто другачији од облика доњих венаца и тачно кореспондира са унутрашњим кордон венцем припрате и почетком свода. Стога би он, свакако,
